# Asbestinventarisatetest

Remerstraat 41, 3128 Tremelo

Attestnummer : 20260728-000400.000

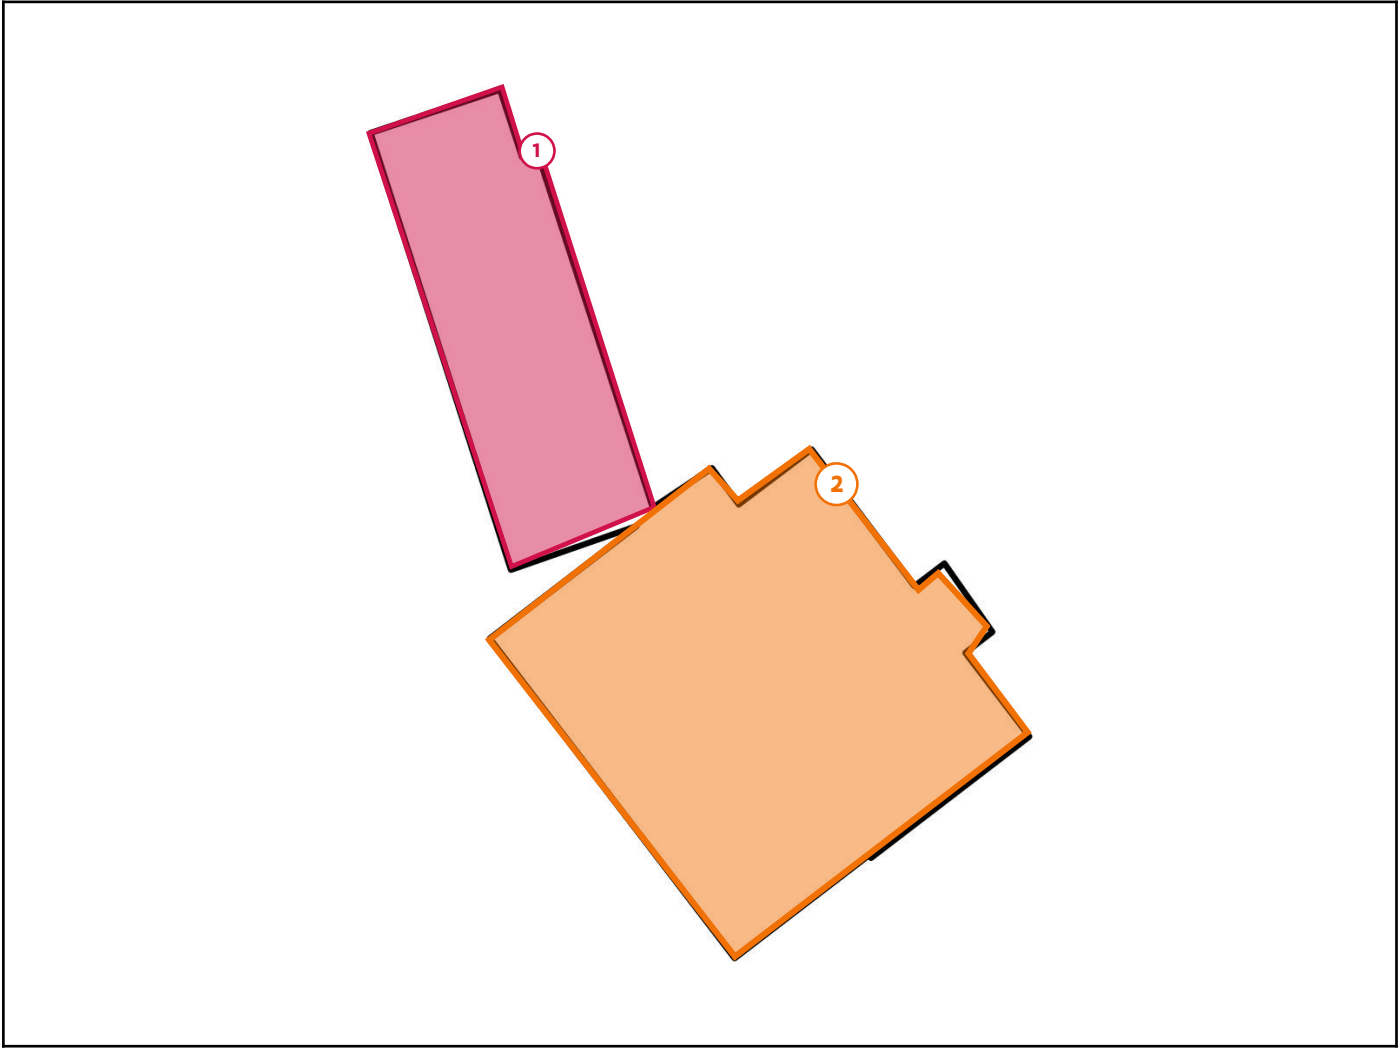
# Plan 1.1: Daken

| Beschrijving | Type | Actie |
|---|---|---|
| 1. Dak bestaande uit golfplaten | Asbestmateriaal | Dringend verwijderen |
| 2. Dak bestaande uit leien | Asbestmateriaal | Verwijderen |

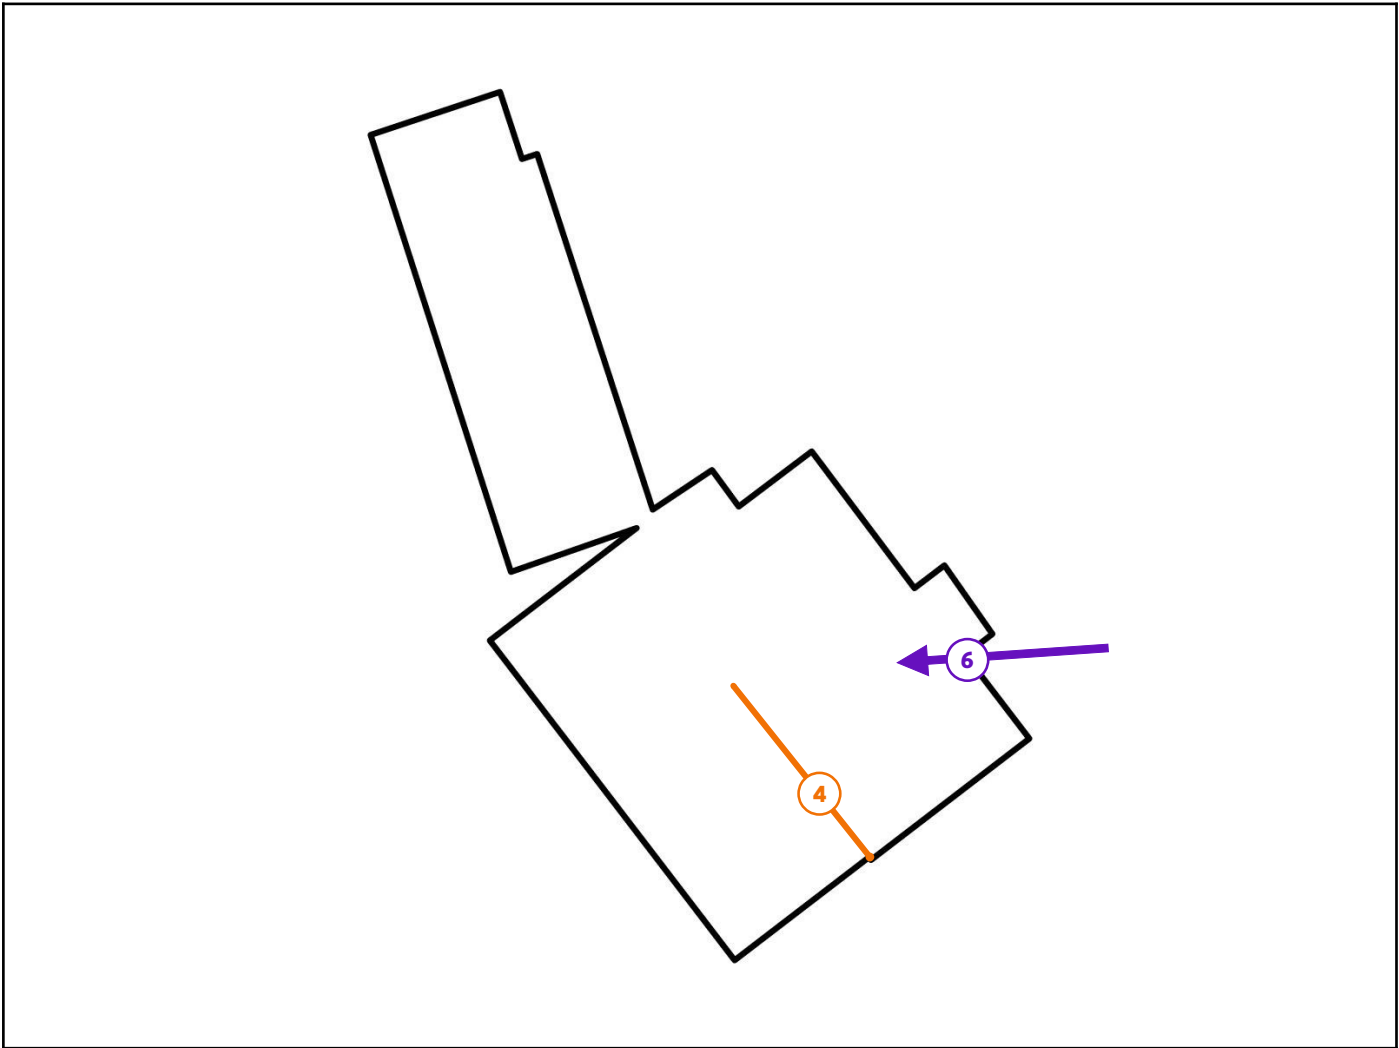
# Plan 1.2: Gevels

| Beschrijving | Type | Actie |
|---|---|---|
| 4. Gevel met leien | Asbestmateriaal | Verwijderen |
| 6. Schouw | Beperking | - |

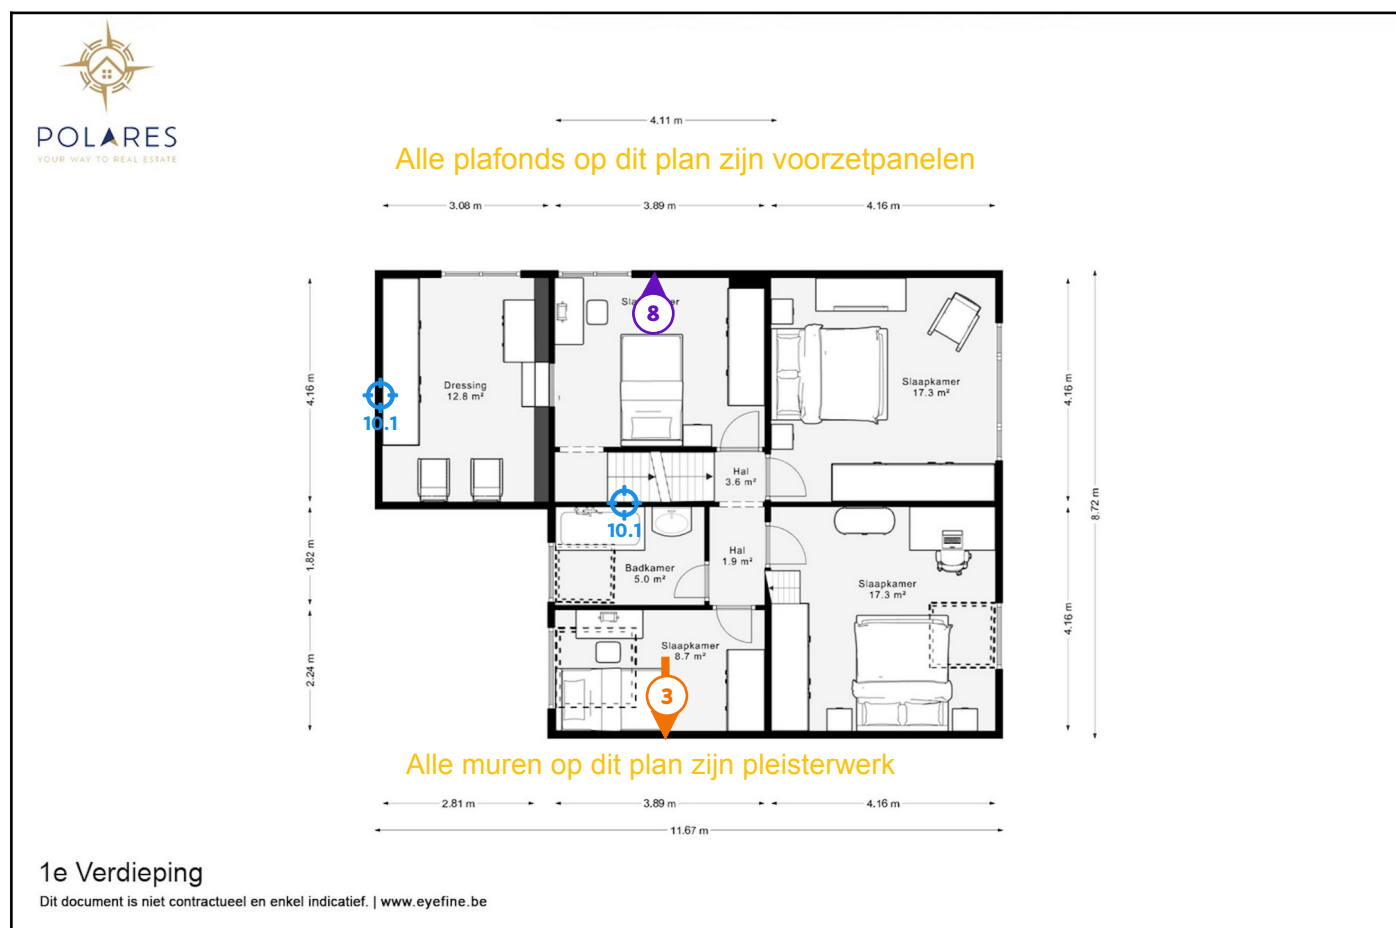
## Plan 1.4: V+1

| Beschrijving | Type | Actie |
|---|---|---|
| 3. Bakeliet schakelaars/stopcontacten | Asbestmateriaal | <a href="#">Verwijderen</a> |

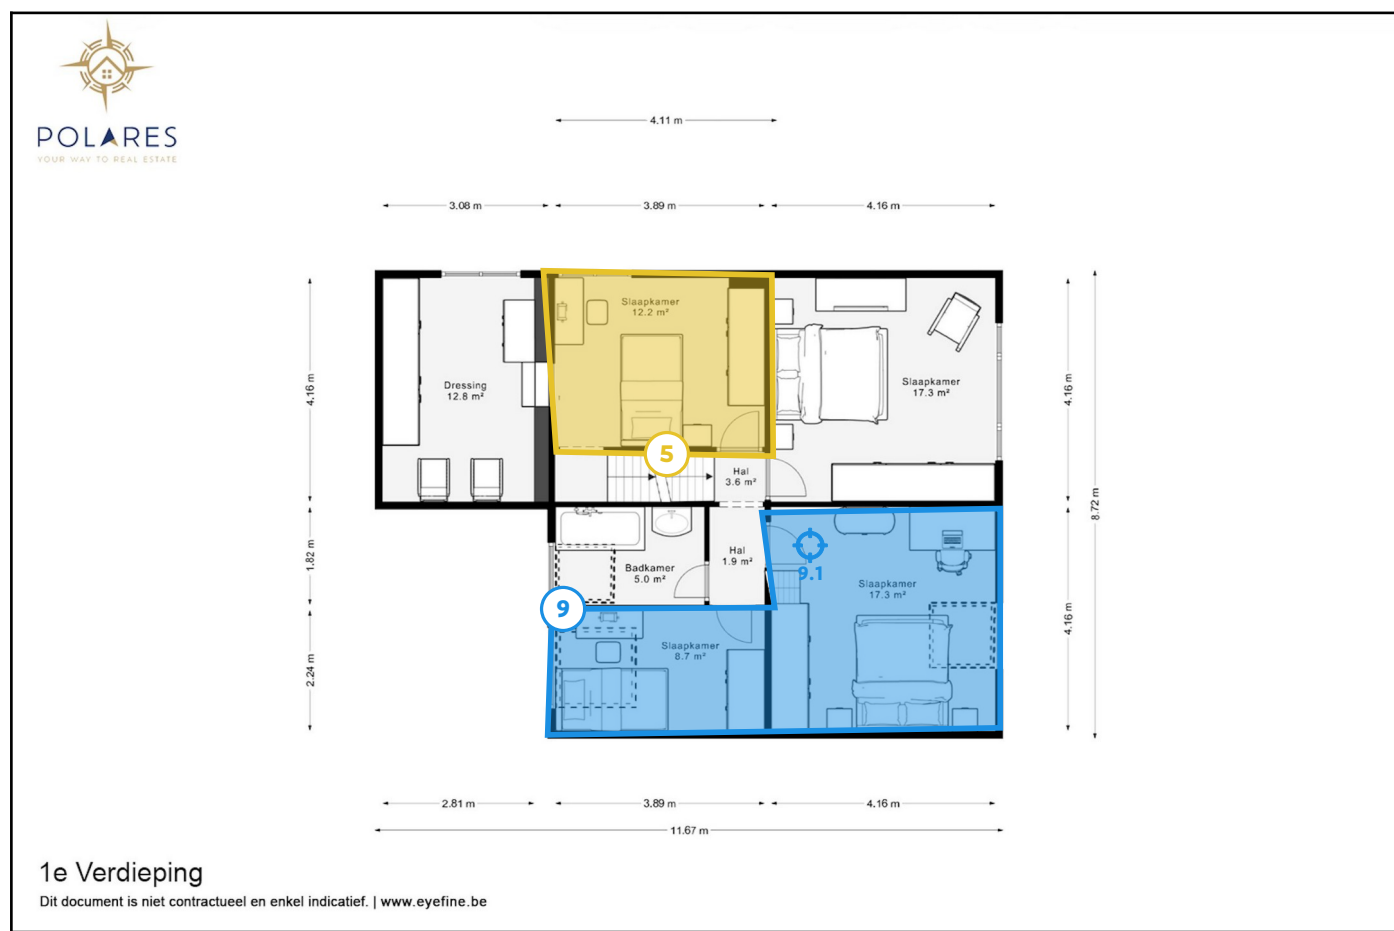
## Plan 1.5: V+1 Varia

| Beschrijving | Type | Actie |
|---|---|---|
| 5. Plafondtegels | Asbestmateriaal | Zorgvuldig beheren |

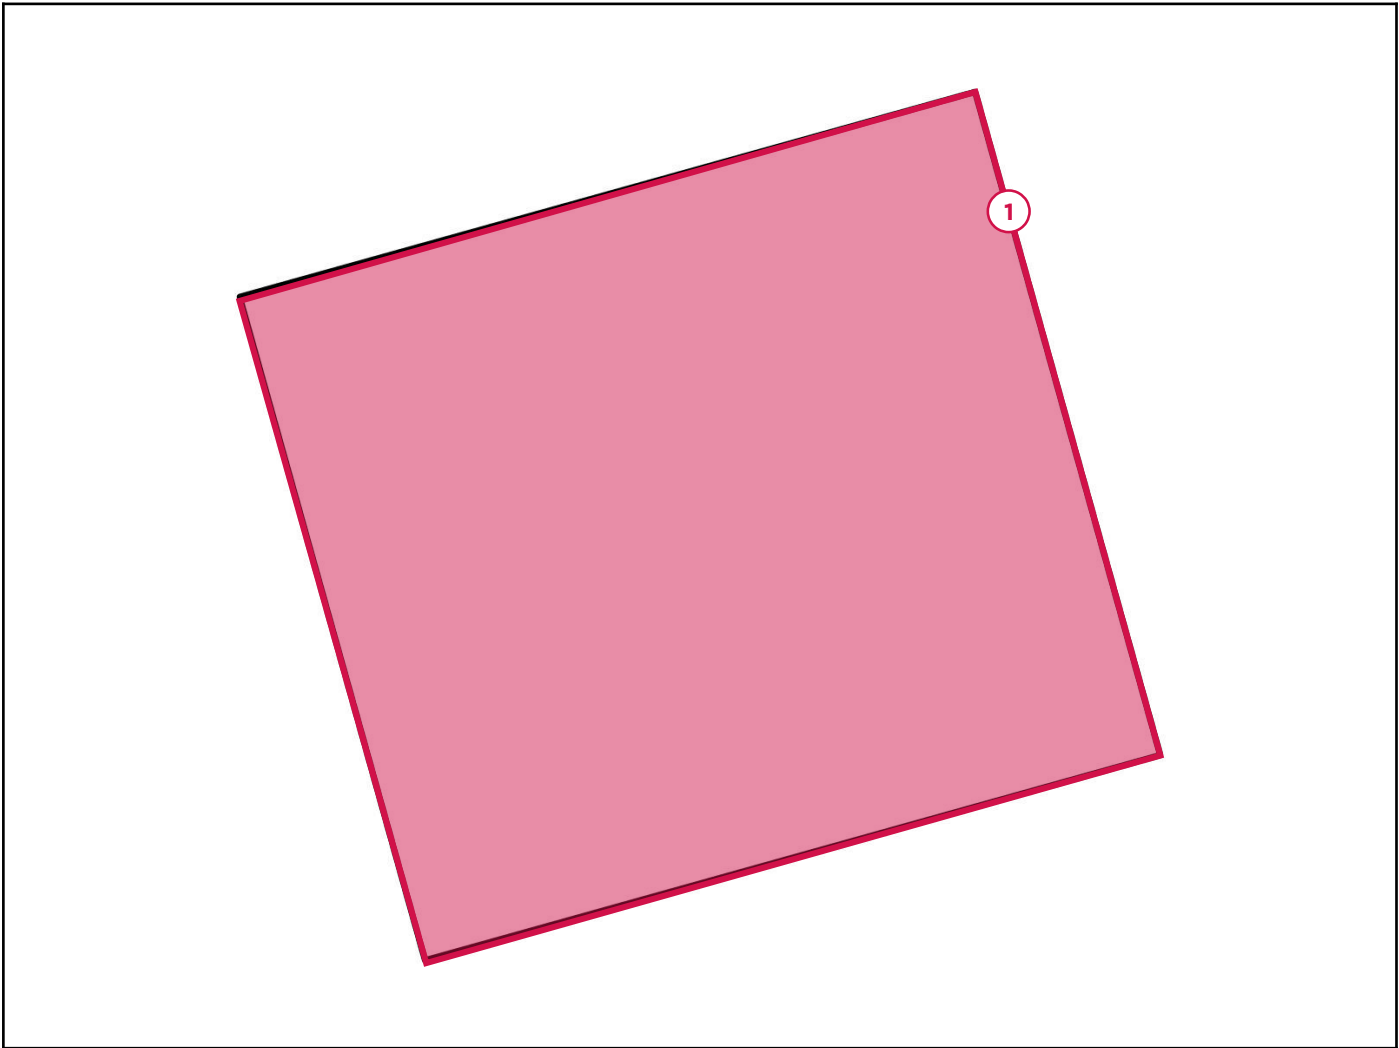
# Plan 2.1: Bijgebouw plan

| Beschrijving | Type | Actie |
|---|---|---|
| 1. Dak bestaande uit golfplaten | Asbestmateriaal | Dringend verwijderen |

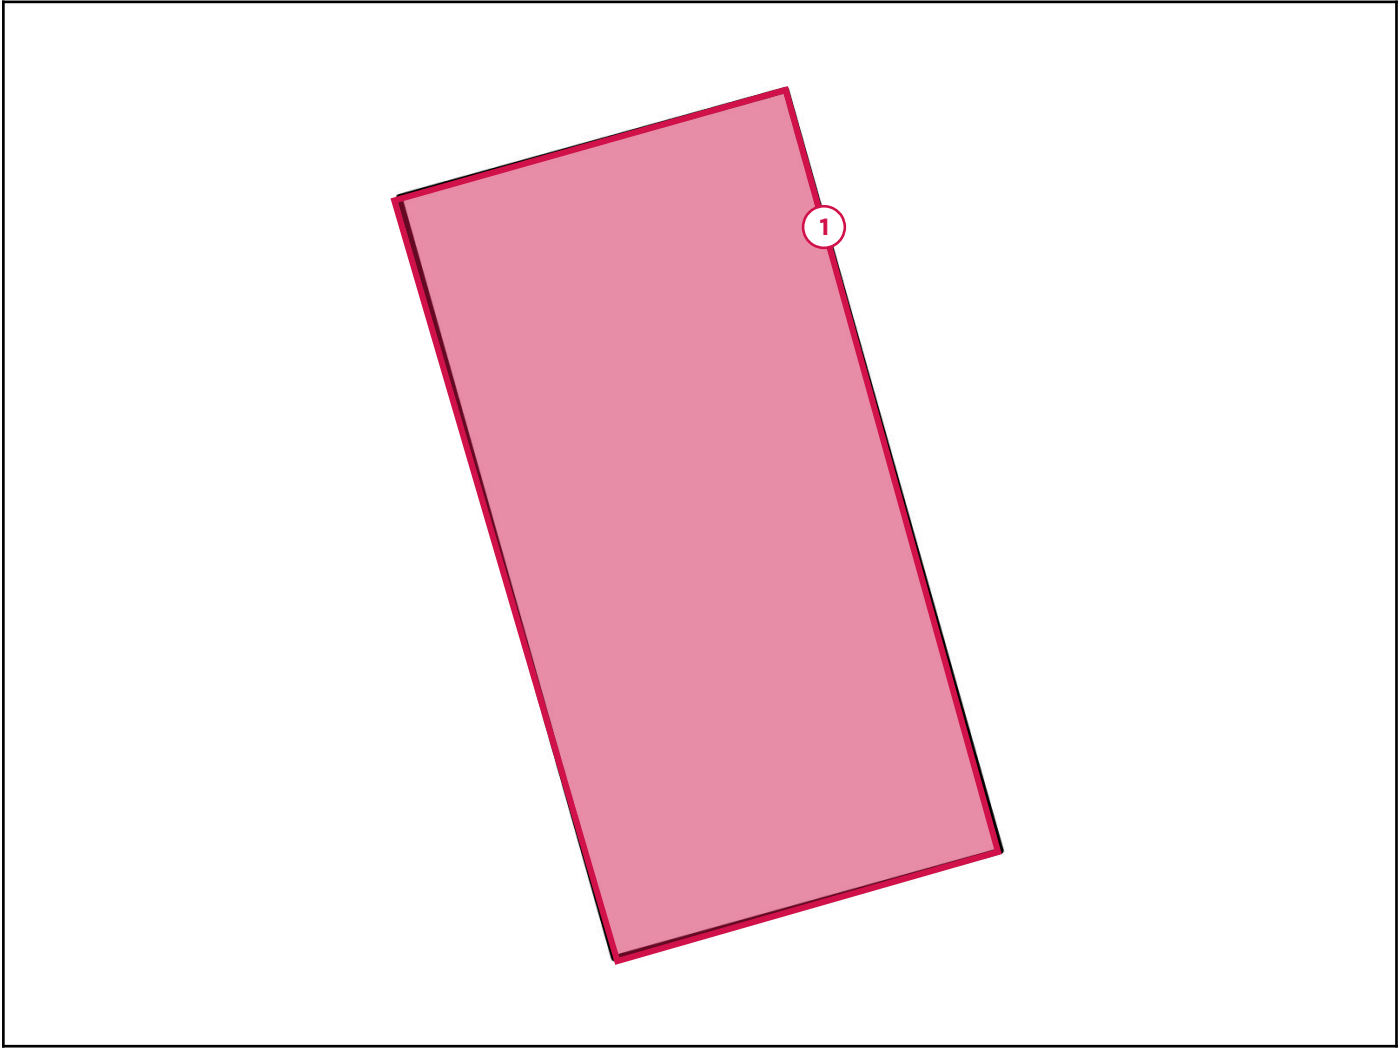
# Plan 8.1: Bijgebouw plan

| Beschrijving | Type | Actie |
|---|---|---|
| 1. Dak bestaande uit golfplaten | Asbestmateriaal | Dringend verwijderen |

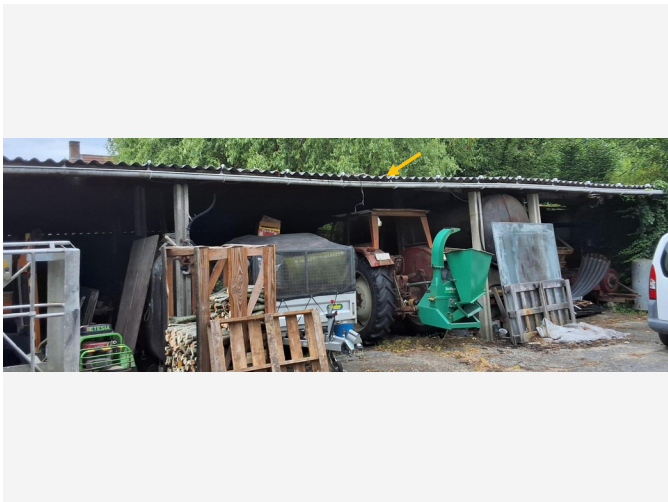
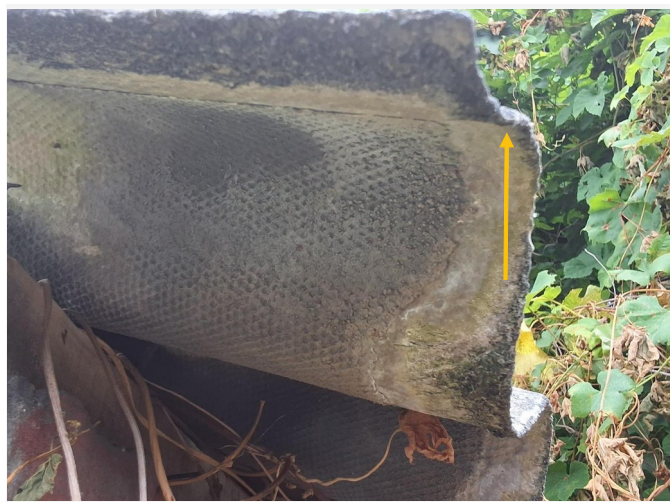
Het asbestmateriaal valt onder de mijlpaal van 2034.

**Dringend verwijderen**

| Eindbeoordeling materiaalrisico | Hoog materiaalrisico en/of hoge kans op vezelvrijgave |

| Asbestsoort (vezeltype) | Crocidoliet aanwezig |
| Toestand van het materiaal | Zwaar beschadigd, zwaar verweerd |

| Beschrijving | Dak bestaande uit golfplaten |

- Verwijder dit asbestmateriaal zo snel mogelijk. Volg de toestand goed op.
- Hemelwater dat afspoelt van asbestcement daken of gevels kan asbestdeeltjes bevatten. Gebruik het enkel voor gesloten circuits (bv. spoelen toiletten). Reinig na het vervangen van het dak of de gevel de dakgoten en regenwaterput of -ton om asbesthoudend sediment of slib te verwijderen

- Eenvoudige handelingen: mag via doe-het-zelf of door werknemer(s) met opleidingsattest eenvoudige handelingen  
Deze toepassing kan door een aannemer die over een opleidingsattest eenvoudige handelingen beschikt of door een particulier (doe-het-zelf), verwijderd worden indien er geen verhoogd risico op vrijgave van asbestvezels (max. concentratie 0,01 vezels/cm<sup>3</sup> - CODEX Art. VI.3-54) ontstaat en de toepassing voorafgaand wordt gefixeerd/bevochtigd; de individuele elementen zonder machinale werktuigen (boormachine, slijpschijf, hogedrukreiniger,...) en zonder breken of gooien een voor een losgemaakt worden; en ten slotte dubbel en luchtdicht verpakt weggevoerd worden naar een erkend afvalpunt (recyclagepark).

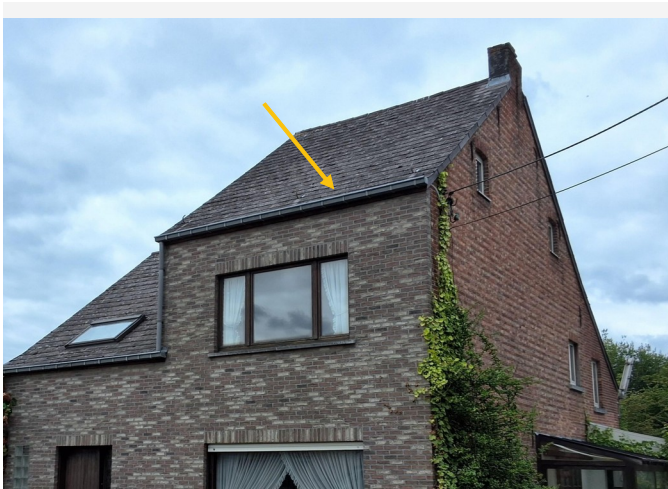
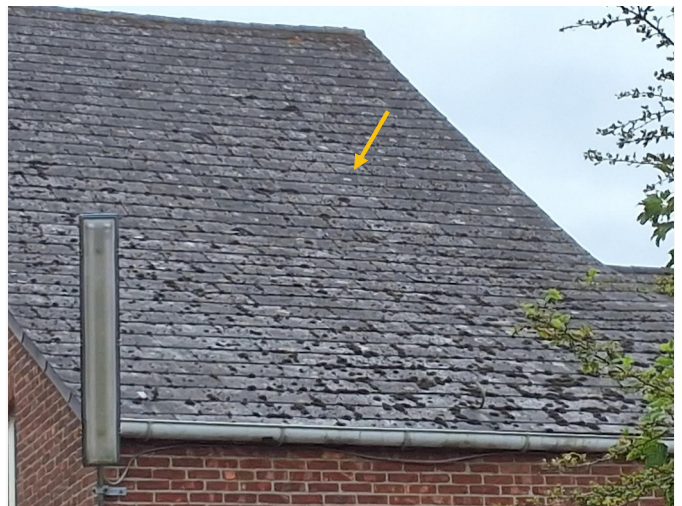
Het asbestmateriaal valt onder de mijlpaal van 2034.

Verwijderen

| Eindbeoordeling materiaalrisico | Verhoogd materiaalrisico en/of verhoogde kans op vezelvrijgave |

| Asbestsoort (vezeltype) | Crocidoliet aanwezig |
| Toestand van het materiaal | Matig beschadigd, matig verweerd |

| Beschrijving | Dak bestaande uit leien |

- Verwijder dit asbestmateriaal zo snel mogelijk. Volg de toestand goed op.
- Hemelwater dat afspoelt van asbestcement daken of gevels kan asbestdeeltjes bevatten. Gebruik het enkel voor gesloten circuits (bv. spoelen toiletten). Reinig na het vervangen van het dak of de gevel de dakgoten en regenwaterput of -ton om asbesthoudend sediment of slib te verwijderen

- Eenvoudige handelingen: mag via doe-het-zelf of door werknemer(s) met opleidingsattest eenvoudige handelingen  
Deze toepassing kan door een aannemer die over een opleidingsattest eenvoudige handelingen beschikt of door een particulier (doe-het-zelf), verwijderd worden indien er geen verhoogd risico op vrijgave van asbestvezels (max. concentratie 0,01 vezels/cm<sup>3</sup> - CODEX Art. VI.3-54) ontstaat en de toepassing voorafgaand wordt gefixeerd/bevochtigd; de individuele elementen zonder machinale werktuigen (boormachine, slijpschijf, hogedrukreiniger,...) en zonder breken of gooien een voor een losgemaakt worden; en ten slotte dubbel en luchtdicht verpakt weggevoerd worden naar een erkend afvalpunt (recyclagepark).

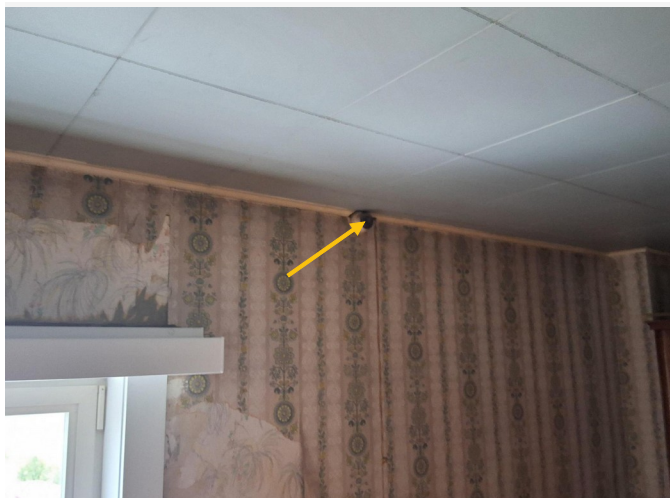
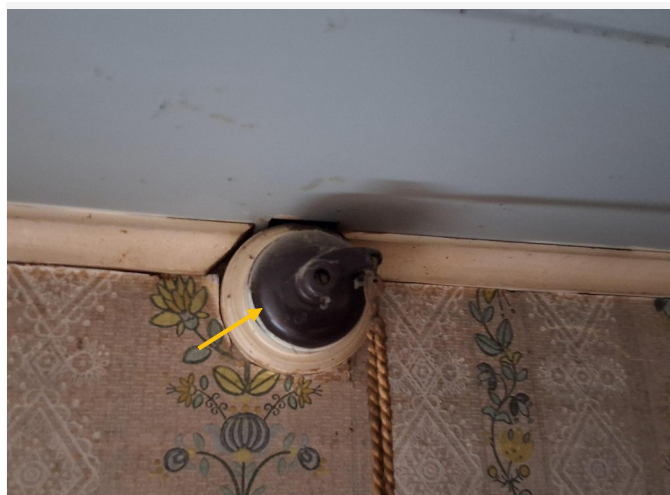
Het asbestmateriaal valt onder de mijlpaal van 2040.

Verwijderen

- Zorg voor een veilig beheer. Vermijd het beschadigen van het asbestmateriaal. Controleer de toestand jaarlijks op wijzigingen.
- Voer bijkomende staalname(s) uit.

- Eenvoudige handelingen: mag via doe-het-zelf of door werknemer(s) met opleidingsattest eenvoudige handelingen  
Deze toepassing kan door een aannemer die over een opleidingsattest eenvoudige handelingen beschikt of door een particulier (doe-het-zelf), verwijderd worden indien er geen verhoogd risico op vrijgave van asbestvezels (max. concentratie 0,01 vezels/cm<sup>3</sup> - CODEX Art. VI.3-54) ontstaat en de toepassing voorafgaand wordt gefixeerd/bevochtigd; de individuele elementen zonder machinale werktuigen (boormachine, slijpschijf, hogedrukreiniger,...) en zonder breken of gooien een voor een losgemaakt worden; en ten slotte dubbel en luchtdicht verpakt weggevoerd worden naar een erkend afvalpunt (recyclagepark).

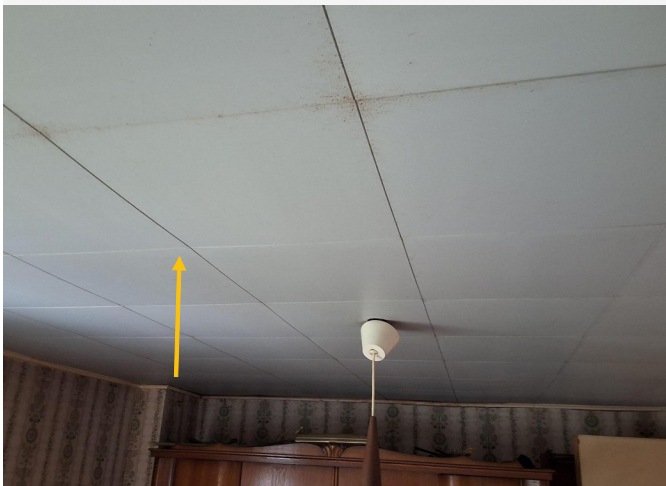
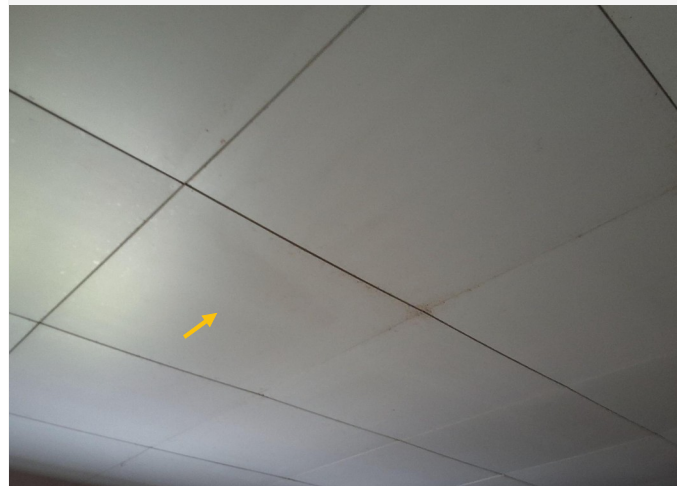
| Opmerking | De hoeveelheid is een zo nauwkeurig mogelijke opmeting. Hieraan kunnen evenwel geen rechten worden ontleend. |

- Eenvoudige handelingen: mag via doe-het-zelf of door werknemer(s) met opleidingsattest eenvoudige handelingen  
Deze toepassing kan door een aannemer die over een opleidingsattest eenvoudige handelingen beschikt of door een particulier (doe-het-zelf), verwijderd worden indien er geen verhoogd risico op vrijgave van asbestvezels (max. concentratie 0,01 vezels/cm<sup>3</sup> - CODEX Art. VI.3-54) ontstaat en de toepassing voorafgaand wordt gefixeerd/bevochtigd; de individuele elementen zonder machinale werktuigen (boormachine, slijpschijf, hogedrukreiniger,...) en zonder breken of gooien een voor een losgemaakt worden; en ten slotte dubbel en luchtdicht verpakt weggevoerd worden naar een erkend afvalpunt (recyclagepark).
