# Asbestinventarisatattest

Heikneuterlaan 12, 3010 Leuven

Attestnummer : 20260311-000583.000

**Asbestveilig** (maar niet asbestvrij)

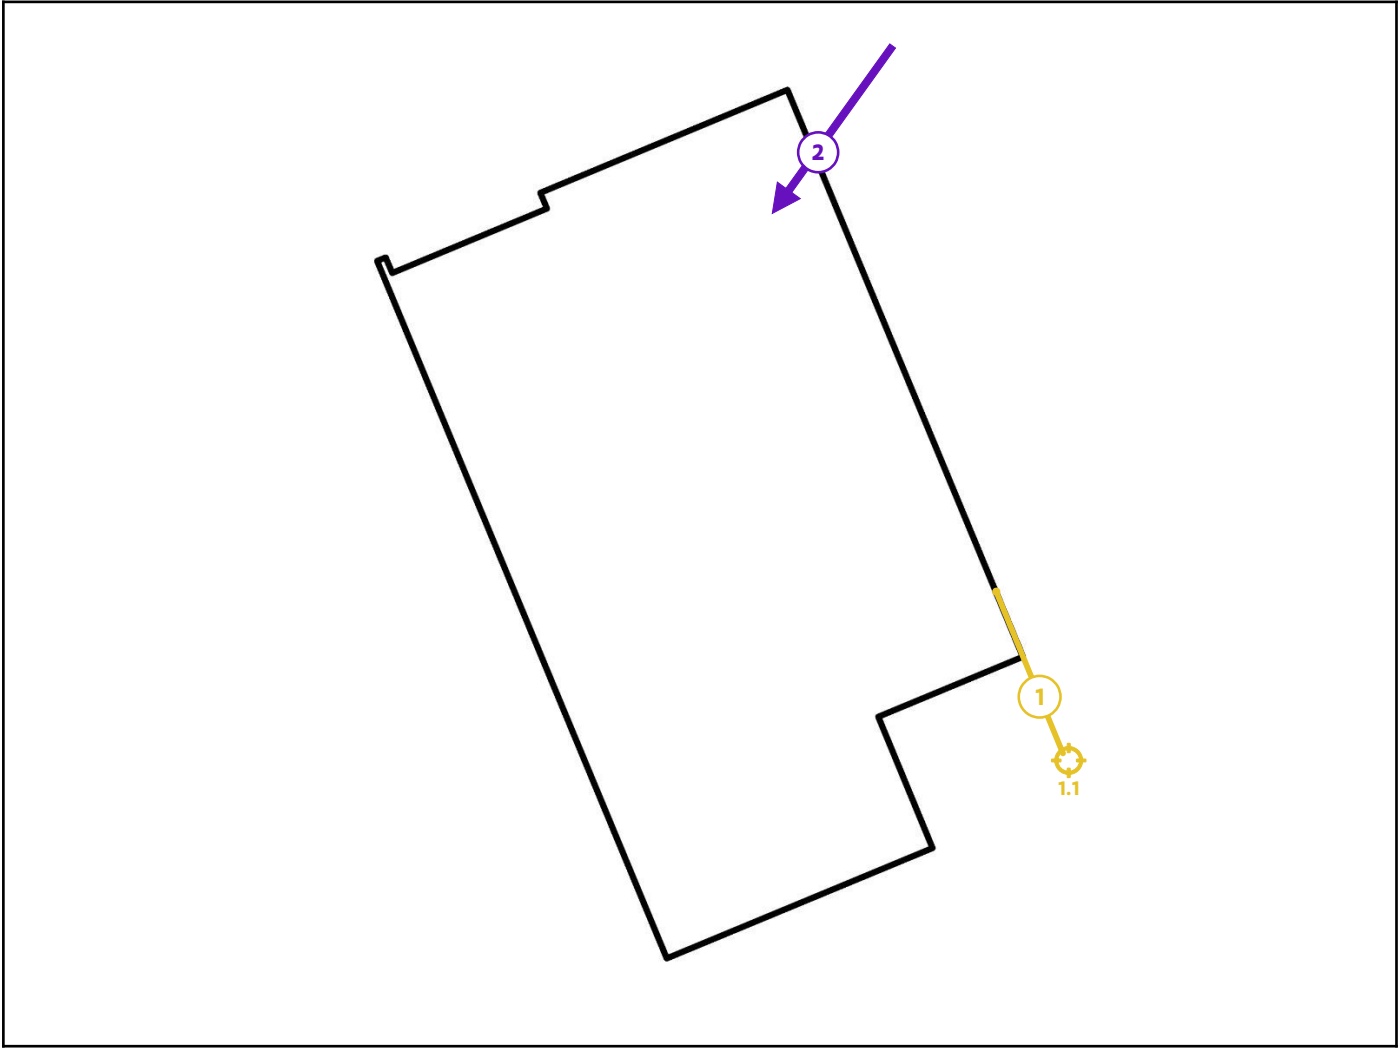
# Plan 1.6: Hoofdgebouw plan

| Beschrijving | Type | Actie |
|---|---|---|
| 1. Deksteen | Asbestmateriaal | Zorgvuldig beheren |
| 2. Schouw | Beperking | - |

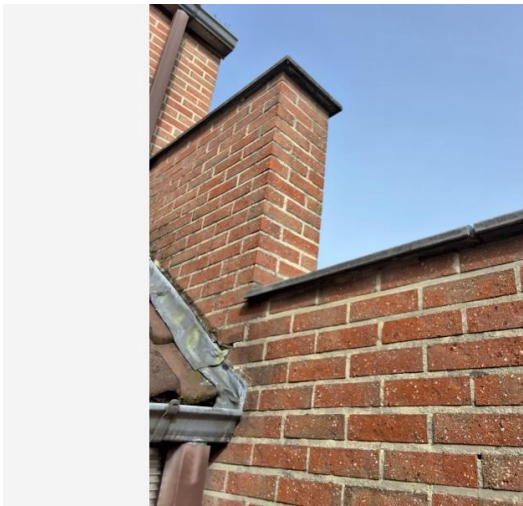
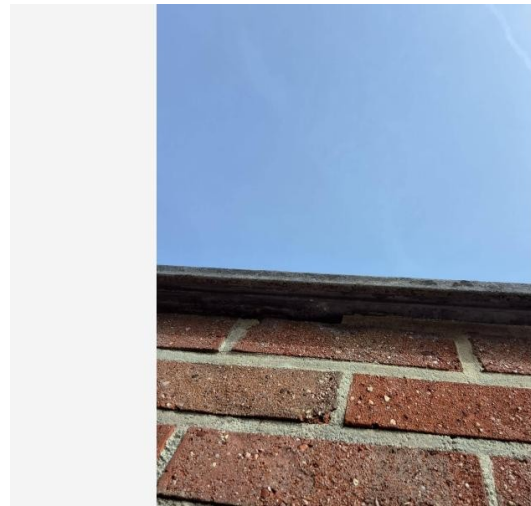
Het asbestmateriaal valt onder de mijlpaal van 2040.

| Eindbeoordeling materiaalrisico | Laag materiaalrisico en/of verlaagde kans op vezelvrijgave |

| Gebondenheid | Categorie 1: hechtgebonden in oorsprong |
| Asbestsoort (vezeltype) | Alleen chrysotiel aanwezig |
| Asbestconcentratie | Laag (< 50%) |
| Afschermingsgraad van het gehele materiaal | Geheel of deels vrij aan de buitenlucht, maar geen contact met binnenlucht |
| Toestand van het materiaal | Licht beschadigd, licht verweerd. Intacte calciumsilicaatplaat of materiaal met categorie 3-gebondenheid |

| # | Type | Referentie | Resultaat |
|---|---|---|---|
| 1.1 | Puntmonster | PM01 | Chrysotiel |

| Beschrijving | Deksteen |
| Asbestmateriaal | Deksteen, muurkap - Hol |

- Zorg voor een veilig beheer. Vermijd het beschadigen van het asbestmateriaal. Controleer de toestand jaarlijks op wijzigingen.

- Eenvoudige handelingen: mag via doe-het-zelf of door werknemer(s) met opleidingsattest eenvoudige handelingen  
Deze toepassing kan door een aannemer die over een opleidingsattest eenvoudige handelingen beschikt of door een particulier (doe-het-zelf), verwijderd worden indien er geen verhoogd risico op vrijgave van asbestvezels (max. concentratie 0,01 vezels/cm<sup>3</sup> - CODEX Art. VI.3-54) ontstaat en de toepassing voorafgaand wordt gefixeerd/bevochtigd; de individuele elementen zonder machinale werktuigen (boormachine, slijpschijf, hogedrukreiniger,...) en zonder breken of gooien een voor een losgemaakt worden; en ten slotte dubbel en luchtdicht verpakt weggevoerd worden naar een erkend afvalpunt (recyclagepark).

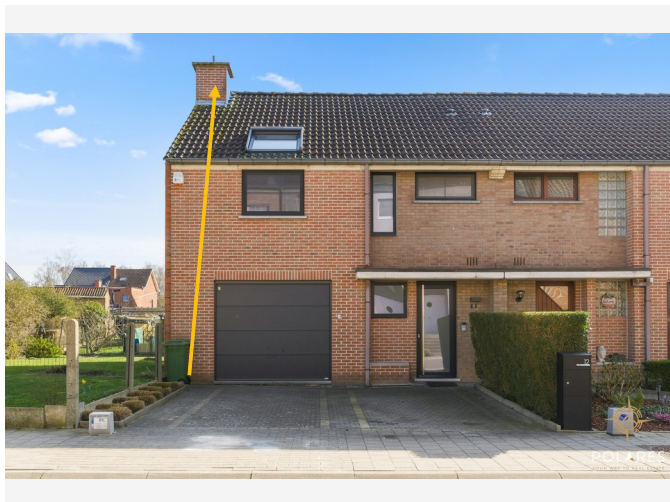
**Reden:** Het te onderzoeken materiaal situeert zich hoger dan 3,50 m te rekenen vanaf een veilige ondergrond

**Uitleg van de asbestdeskundige:** De schouw bevat binnenin mogelijk een asbestcement rookgaskanaal. Laat dit onderzoeken bij eventuele werken.

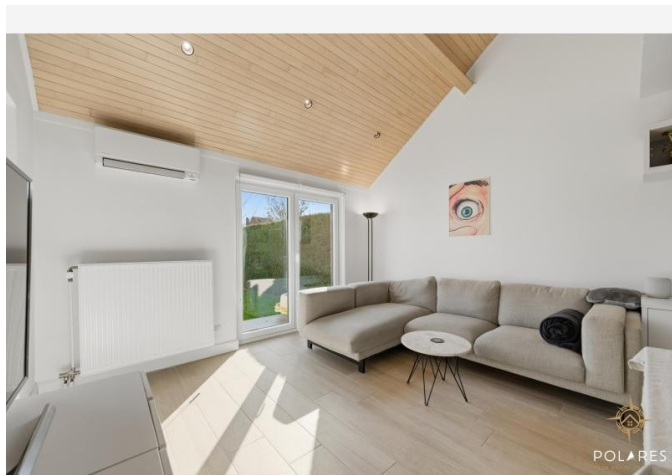
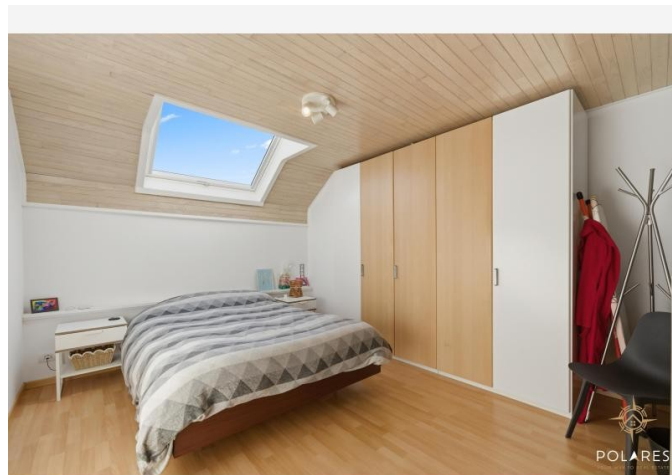
De plafonds werden afgewerkt met niet-asbestverdachte voorzetpanelen die inspectie van de bedekte structuur (opbouw, pleisterwerk) verhinderen.

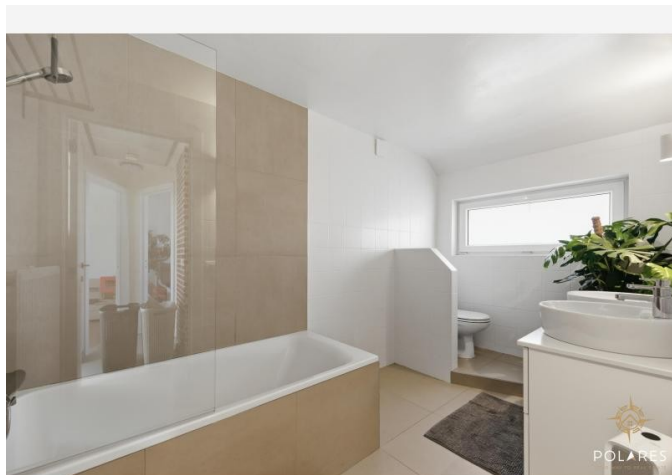
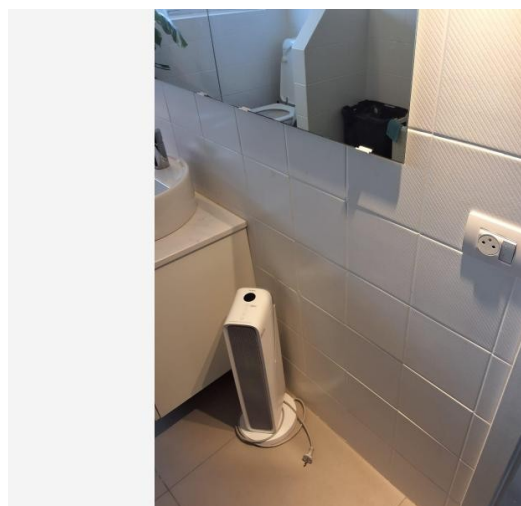
Binnenwanden en/of plafonds afgewerkt met een intacte laag faiencetegels zonder zichtbare beschadigingen. Inspectie van de onderliggende lijmlaag is niet mogelijk zonder uitbreiding naar een destructief onderzoek.

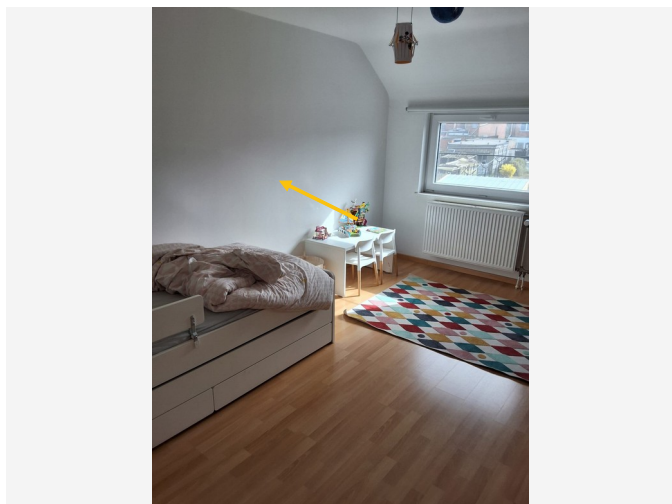
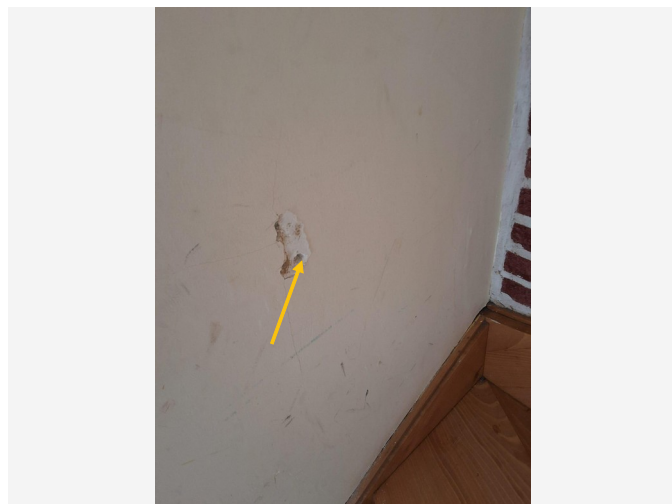
## Fiche 5: Pleisterwerk wanden

Geen asbest

| # | Type | Referentie | Resultaat |
|---|---|---|---|
| 5.1 | Mengmonster | MM01 | Geen asbest |

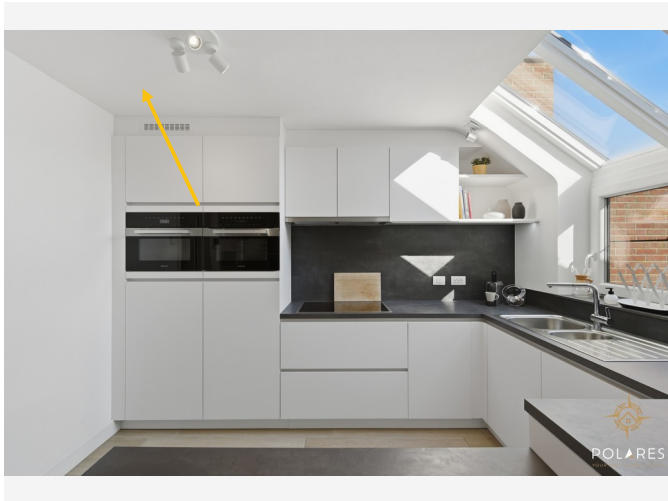
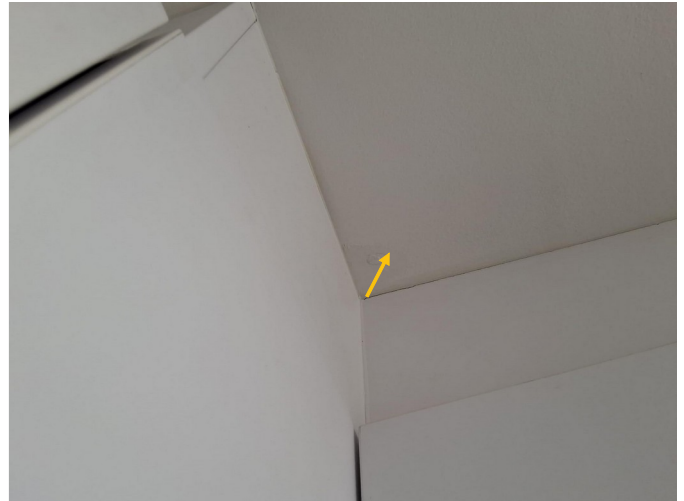
## Fiche 6: Pleisterwerk plafonds

Geen asbest

| # | Type | Referentie | Resultaat |
|---|---|---|---|
| 6.1 | Mengmonster | MM02 | Geen asbest |

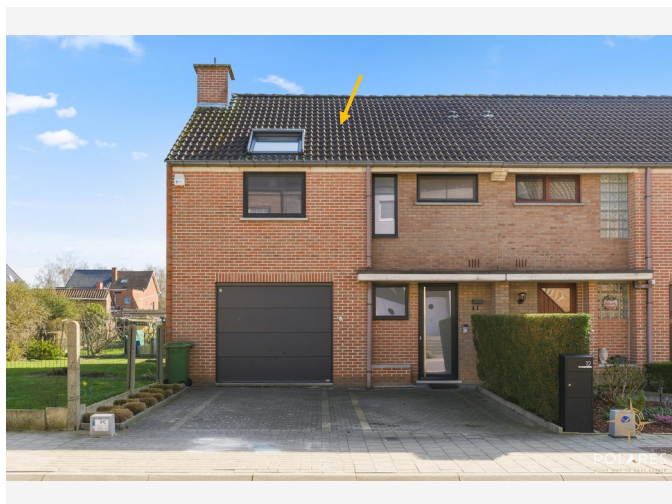
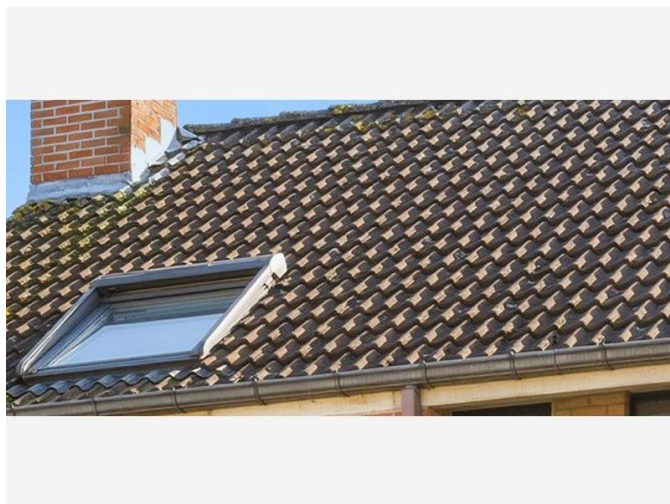
### Fiche 7: Dakbedekking bestaande uit pannen (niet verdacht)

| Beschrijving | Notitie | Terug te vinden op plannen |
|---|---|---|
| Fiche 7: Dakbedekking bestaande uit pannen (niet verdacht) | De dakbedekking is niet-asbestverdacht. | - |

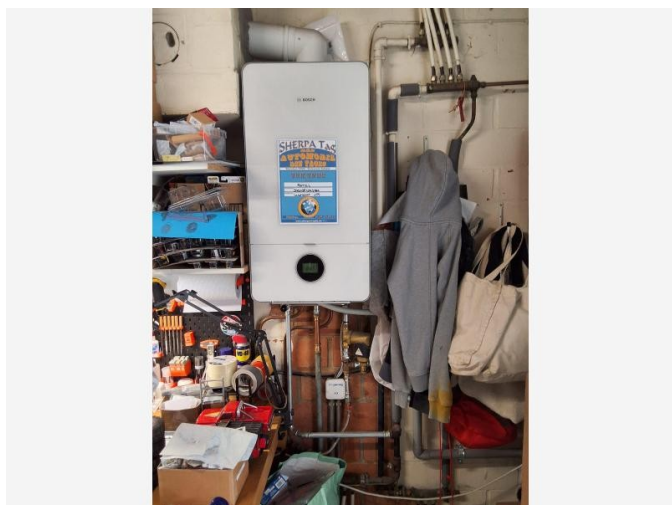
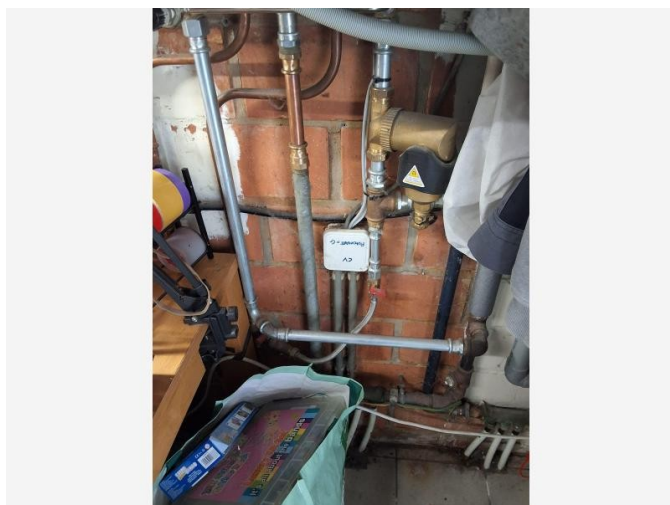
### Fiche 8: CV-ketel (niet verdacht)

| Beschrijving | Notitie | Terug te vinden op plannen |
|---|---|---|
| Fiche 8: CV-ketel (niet verdacht) | De CV-ketel (dichtingen, isolerend materiaal) is niet asbestverdacht. | - |

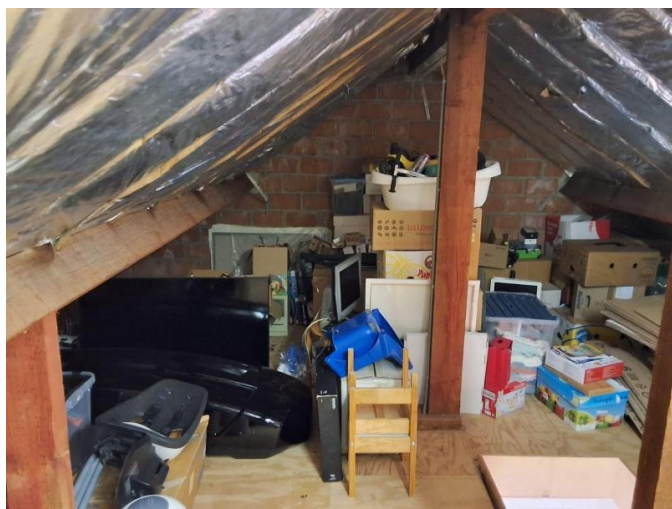
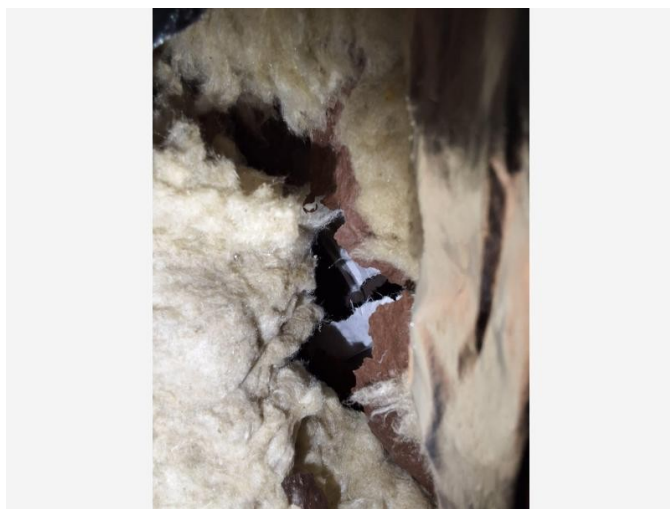
### Fiche 10: Onderdak (niet aanwezig)

| Beschrijving | Notitie | Terug te vinden op plannen |
|---|---|---|
| Fiche 10: Onderdak (niet aanwezig) | Er is geen te onderzoeken onderdak aanwezig op de inspectielocatie. | Plan 1.5: Dak |
