# Asbestinventarisatetest

Matmeers 1/1, 8310 Brugge

Attestnummer : 20260423-000092.000

Uitgegeven op : 23.04.2026

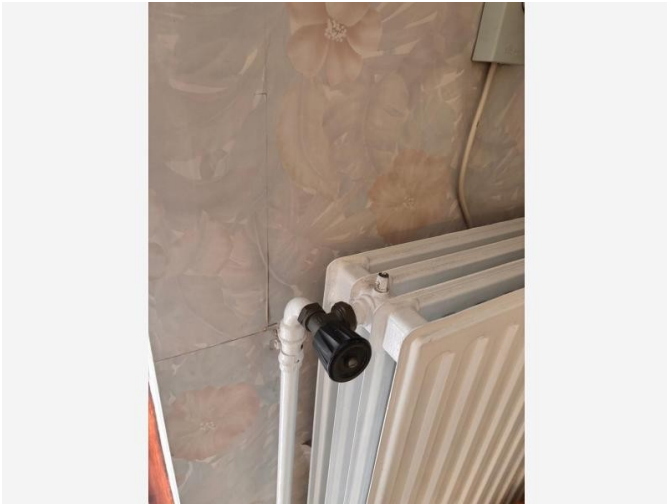
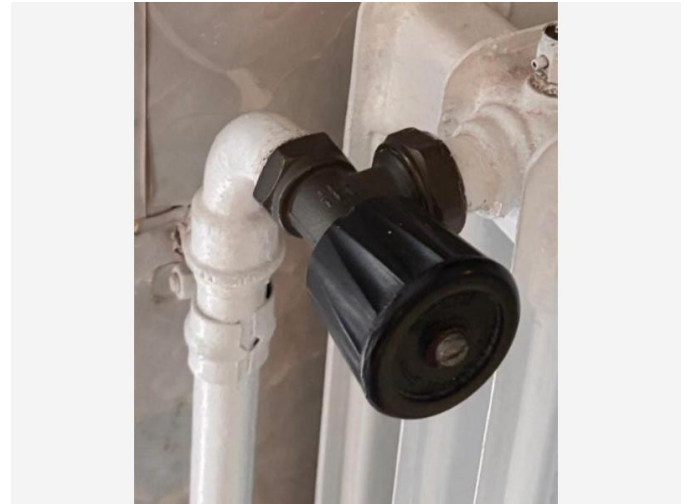
Eindbeoordeling materiaalrisico	Laag materiaalrisico en/of verlaagde kans op vezelvrijgave
---------------------------------	--

Gebondenheid	Categorie 1: hechtgebonden in oorsprong
Asbestsoort (vezeltype)	Crocidoliet aanwezig
Asbestconcentratie	Laag (< 50%)
Afschermingsgraad van het gehele materiaal	Geheel of deels vrij aan binnenluchtstromen
Toestand van het materiaal	Onbeschadigd, niet verweerd

Beschrijving	Radiatorknoppen
Omgeving	Binnen
Primaire drager	Ruimteverwarming
Asbestmateriaal	Plaat, paneel, tablet - Type Bakeliet
Bindmiddel van asbestmateriaal	Kunststof of -hars
Gebondenheid op basis van bindmiddel	Hecht
Hoeveelheid (oppervlakte - dikte - aantal)	• 0,20 m <sup>2</sup> - 1,00 cm - 1 stuk
Totaal volume	0,002 m <sup>3</sup>
Eenvoudig bereikbaar	Ja
Bevestigingswijze	• Geschroefd
Identificatiemethode	<p>De asbestdeskundige beoordeelt het materiaal als asbestverdacht en dus asbesthoudend, en dit zonder monstername.</p> <p>Motivatie: De monstername brengt andere schade aan dan schade die inherent is aan de monstername.</p>
Destructieve handeling voor identificatie	Nee
Opmerking	De hoeveelheid is een zo nauwkeurig mogelijke opmeting. Hieraan kunnen evenwel geen rechten worden ontleend.

Het asbestmateriaal valt onder de mijlpaal van 2040.

Zorgvuldig beheren

- Zorg voor een veilig beheer. Vermijd het beschadigen van het asbestmateriaal. Controleer de toestand jaarlijks op wijzigingen.
- Voer bijkomende staalname(s) uit.

- Eenvoudige handelingen: mag via doe-het-zelf of door werknemer(s) met opleidingsattest eenvoudige handelingen  
Deze toepassing kan door een aannemer die over een opleidingsattest eenvoudige handelingen beschikt of door een particulier (doe-het-zelf), verwijderd worden indien er geen verhoogd risico op vrijgave van asbestvezels (max. concentratie 0,01 vezels/cm<sup>3</sup> - CODEX Art. VI.3-54) ontstaat en de toepassing voorafgaand wordt gefixeerd/bevochtigd; de individuele elementen zonder machinale werktuigen (boormachine, slijpschijf, hogedrukreiniger,...) en zonder breken of gooien een voor een losgemaakt worden; en ten slotte dubbel en luchtdicht verpakt weggevoerd worden naar een erkend afvalpunt (recyclagepark).

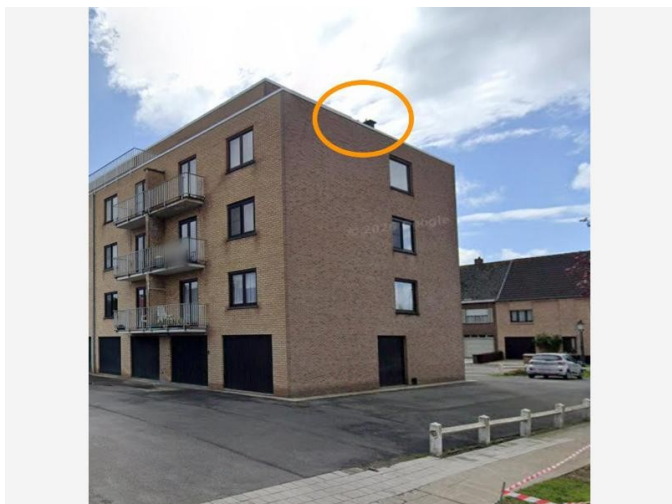
**Reden:** Het te onderzoeken materiaal situeert zich hoger dan 3,50 m te rekenen vanaf een veilige ondergrond

**Uitleg van de asbestdeskundige:** De schouw bevat binnenin mogelijk een asbestcement rookgaskanaal. Laat dit onderzoeken bij eventuele werken.

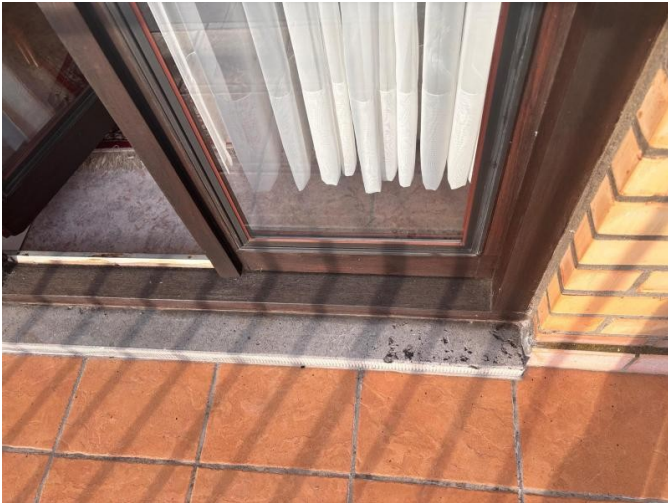
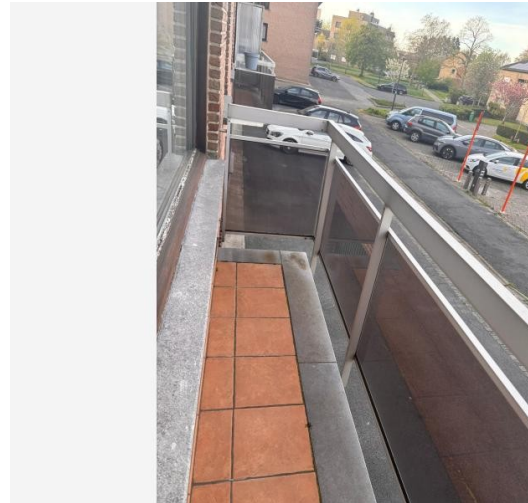
Alle dorpels zijn afgewerkt in blauwe hardsteen, niet asbestverdacht.

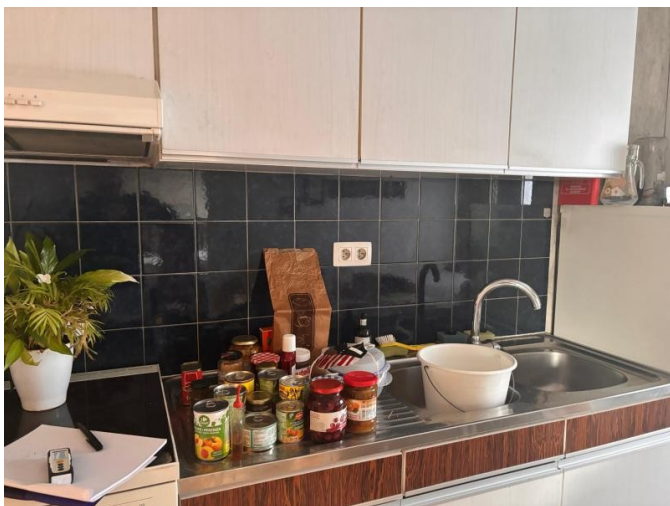
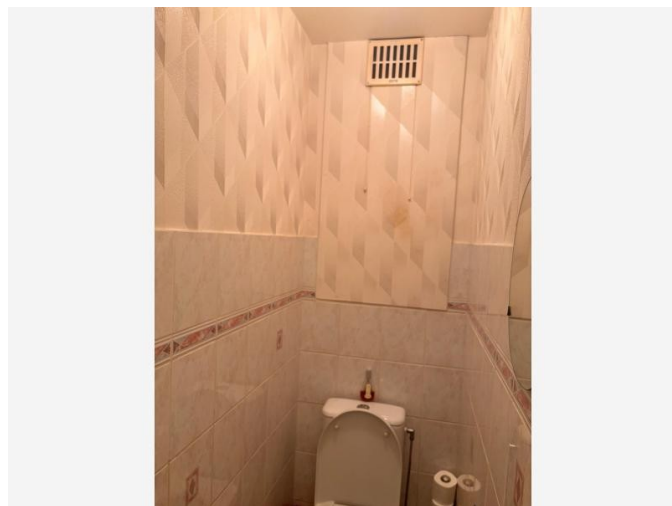
Boven het werkblad in de keuken en in het toilet zijn de wanden afgewerkt met een intacte laag keramische tegels. Zonder destructief onderzoek kan niet worden nagegaan of de lijm waarmee de tegels bevestigd zijn asbestvezels zouden bevatten. Bij werken voer bijkomend onderzoek uit.

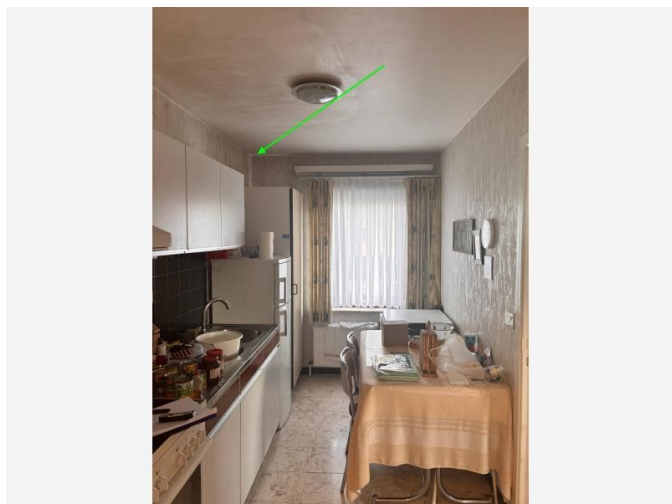
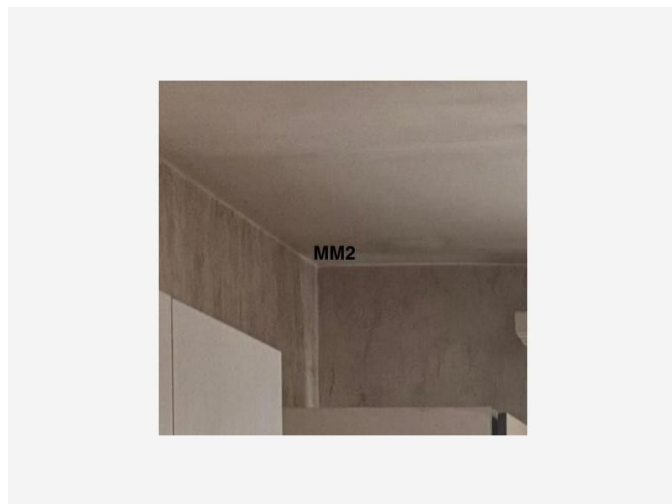
## Fiche 5: Pleisterwerk plafonds

Geen asbest

#	Type	Referentie	Resultaat
5.1	Mengmonster	MM2	Geen asbest

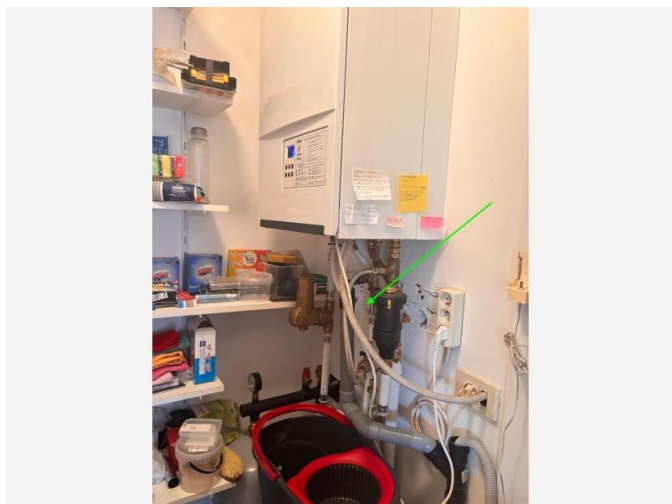
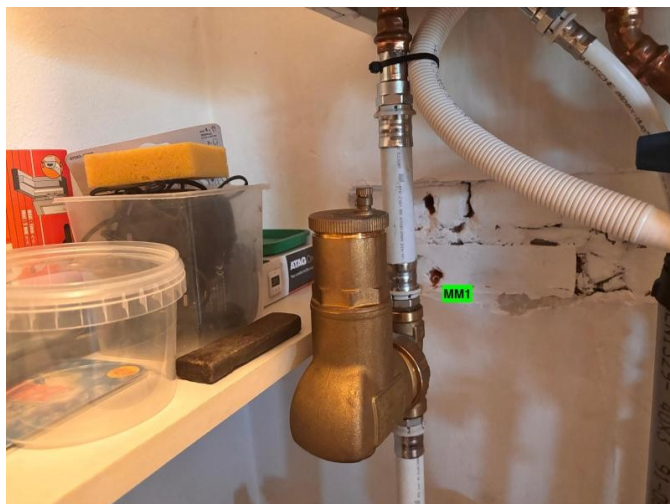
## Fiche 6: Pleisterwerk wanden

Geen asbest

#	Type	Referentie	Resultaat
6.1	Mengmonster	MM1	Geen asbest

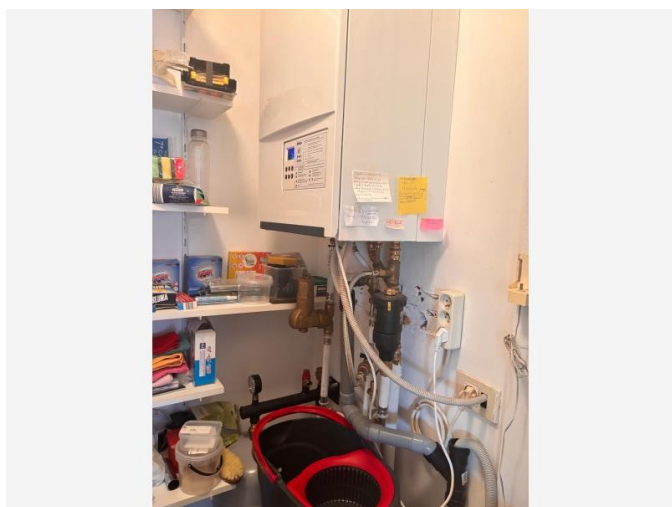
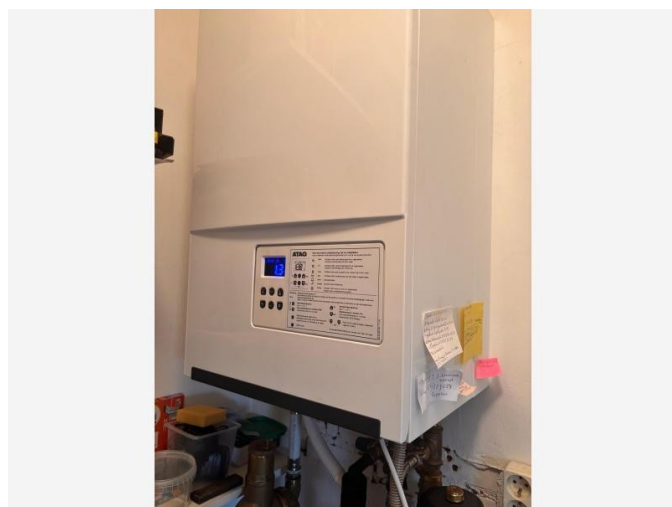
### Fiche 7: CV-ketel (niet verdacht)

Beschrijving	Notitie	Terug te vinden op plannen
Fiche 7: CV-ketel (niet verdacht)	De CV-ketel (dichtingen, isolerend materiaal) is niet asbestverdacht.	-
