Asbestinventarisatetest

Oude Bergstraat 32, 3271 Scherpenheuvel-Zichem

Attestnummer : 20250905-000376.000

Niet-asbestveilig

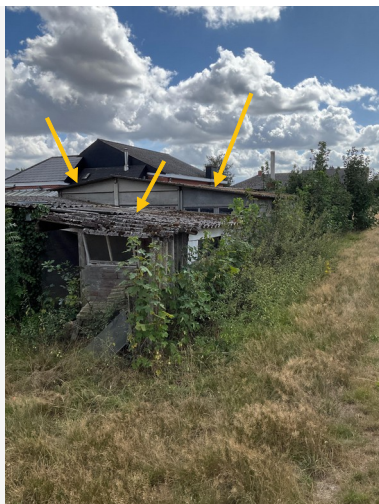
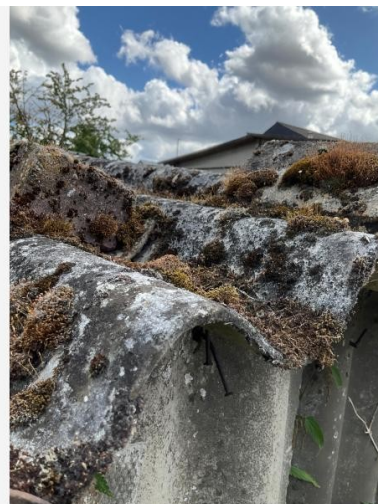
| Eindbeoordeling materiaalrisico | Hoog materiaalrisico en/of hoge kans op vezelvrijgave |

| Asbestsoort (vezeltype) | Crocidoliet aanwezig |
| Toestand van het materiaal | Matig beschadigd, matig verweerd |

| Beschrijving | Golfplaten op garage en stallingen |

Dringend verwijderen

- Verwijder dit asbestmateriaal zo snel mogelijk. Volg de toestand goed op.
- Hemelwater dat afspoelt van asbestcement daken of gevels kan asbestdeeltjes bevatten. Gebruik het enkel voor gesloten circuits (bv. spoelen toiletten). Reinig na het vervangen van het dak of de gevel de dakgoten en regenwaterput of -ton om asbesthoudend sediment of slib te verwijderen
- Voer bijkomende staalname(s) uit.

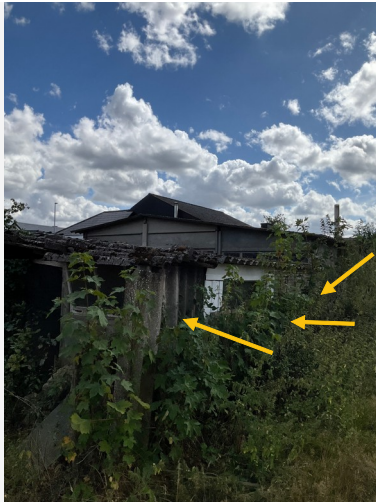
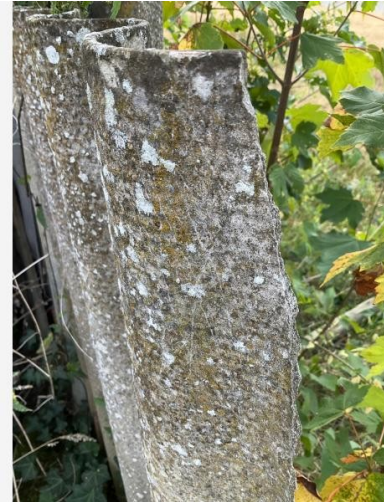
Fiche 3: Golfplaten afval tegen stalling achter garage

Asbestmateriaal - afvalstof

- Eenvoudige handelingen: mag via doe-het-zelf of door werknemer(s) met opleidingsattest eenvoudige handelingen
Als dit materiaal verwijderd kan worden zonder het te breken, te beschadigen... , dan mag met dit met eenvoudige handelingen. Vermijd stofvorming en stofverspreiding op elk moment van de werken. Bevochtig of fixeer het materiaal.

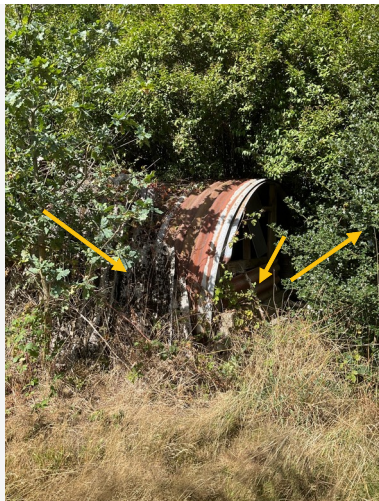
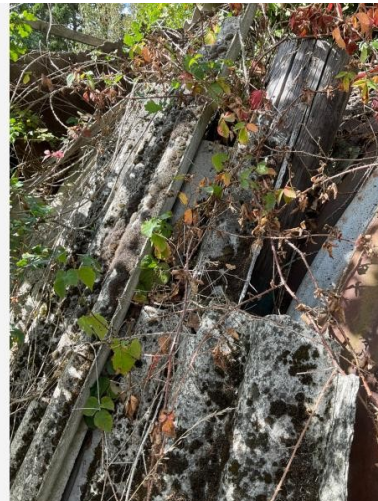
Fiche 4: Golfplaten afval naast en achter weidestalling

Asbestmateriaal - afvalstof

- Eenvoudige handelingen: mag via doe-het-zelf of door werknemer(s) met opleidingsattest eenvoudige handelingen
Als dit materiaal verwijderd kan worden zonder het te breken, te beschadigen... , dan mag met dit met eenvoudige handelingen. Vermijd stofvorming en stofverspreiding op elk moment van de werken. Bevochtig of fixeer het materiaal.

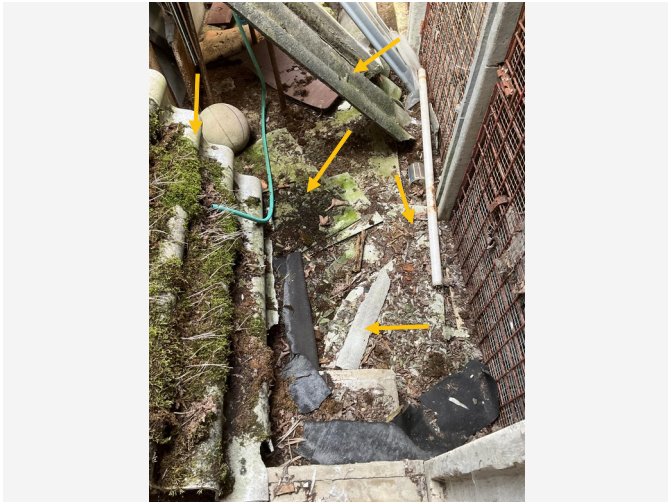
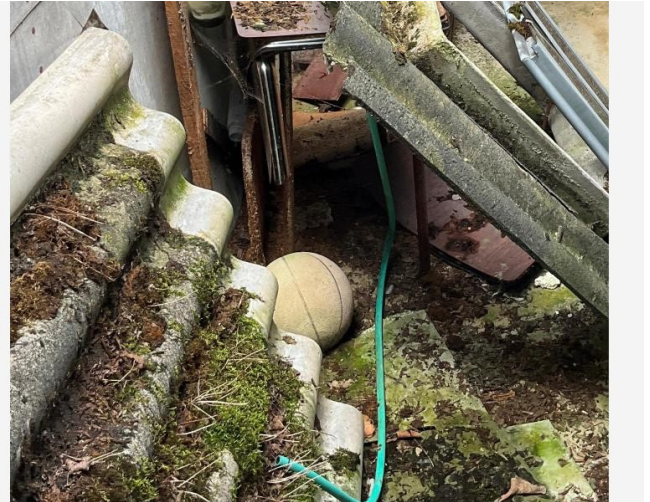
Fiche 6: asbestcement toepassingen afval in interne gang tussen kotens

Asbestmateriaal - afvalstof

- Eenvoudige handelingen: mag via doe-het-zelf of door werknemer(s) met opleidingsattest eenvoudige handelingen
Als dit materiaal verwijderd kan worden zonder het te breken, te beschadigen... , dan mag met dit met eenvoudige handelingen. Vermijd stofvorming en stofverspreiding op elk moment van de werken. Bevochtig of fixeer het materiaal.

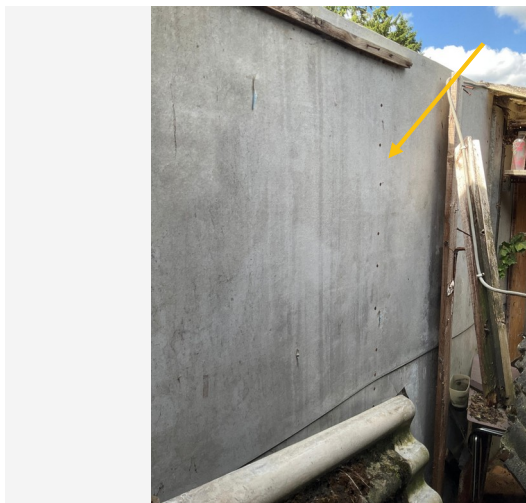
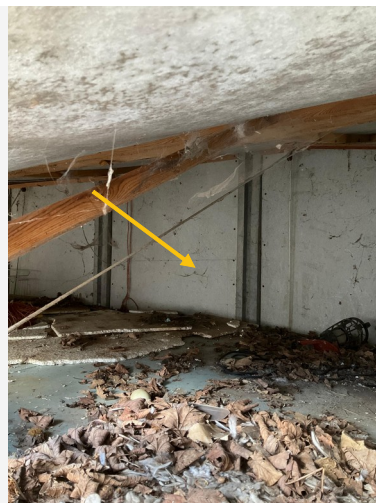
Fiche 7: Menuiserie bekleding in tussengang achter garage

Asbestmateriaal

- Eenvoudige handelingen: mag via doe-het-zelf of door werknemer(s) met opleidingsattest eenvoudige handelingen
Als dit materiaal verwijderd kan worden zonder het te breken, te beschadigen... , dan mag met dit met eenvoudige handelingen. Vermijd stofvorming en stofverspreiding op elk moment van de werken. Bevochtig of fixeer het materiaal.

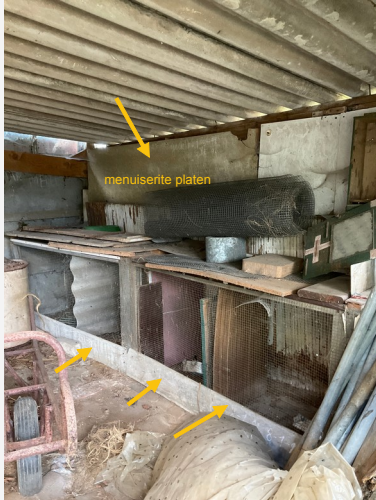
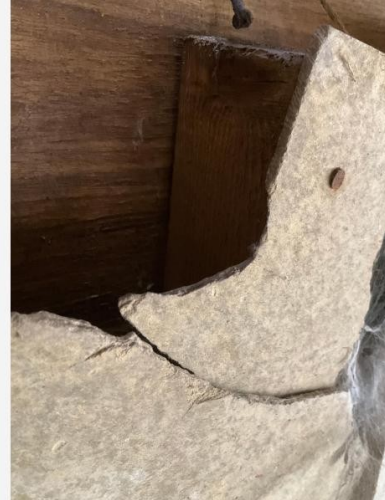
Fiche 9: Menuiserie bekleding in achterste stal achter garage

Asbestmateriaal

- Eenvoudige handelingen: mag via doe-het-zelf of door werknemer(s) met opleidingsattest eenvoudige handelingen
Als dit materiaal verwijderd kan worden zonder het te breken, te beschadigen... , dan mag met dit met eenvoudige handelingen. Vermijd stofvorming en stofverspreiding op elk moment van de werken. Bevochtig of fixeer het materiaal.

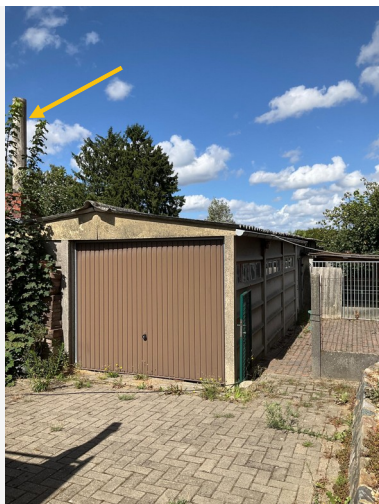
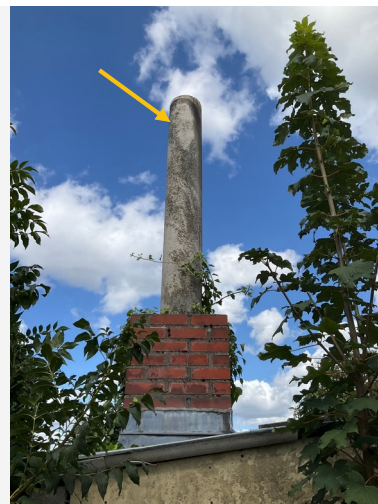
| Opmerking | schouwpijp niet meer in gebruik |

- Eenvoudige handelingen: mag via doe-het-zelf of door werknemer(s) met opleidingsattest eenvoudige handelingen
Als dit materiaal verwijderd kan worden zonder het te breken, te beschadigen... , dan mag met dit met eenvoudige handelingen. Vermijd stofvorming en stofverspreiding op elk moment van de werken. Bevochtig of fixeert het materiaal.

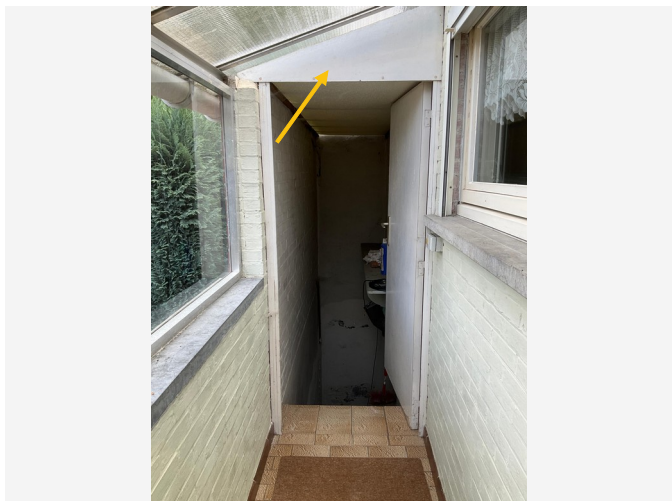
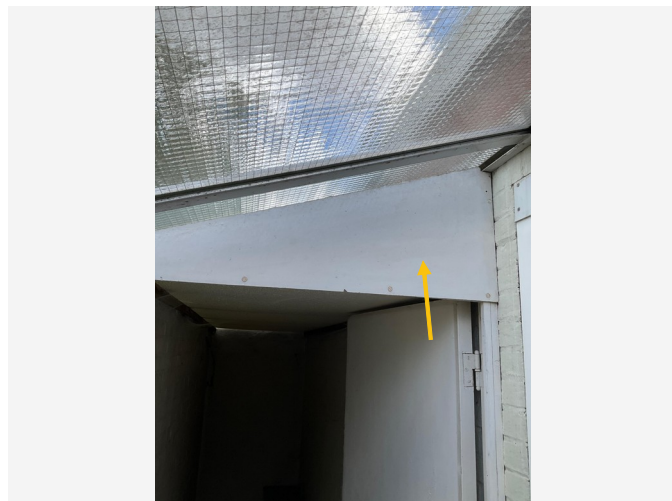
Fiche 13: Menuiserie bekleding boven kelderdeur en versprings glazen dak

Asbestmateriaal

| Opmerking | bovenzijde boven kelderdeur en niveauverschil glazen dak bekleed met menuiseriteplaten |

- Eenvoudige handelingen: mag via doe-het-zelf of door werknemer(s) met opleidingsattest eenvoudige handelingen
Als dit materiaal verwijderd kan worden zonder het te breken, te beschadigen... , dan mag met dit met eenvoudige handelingen. Vermijd stofvorming en stofverspreiding op elk moment van de werken. Bevochtig of fixeer het materiaal.

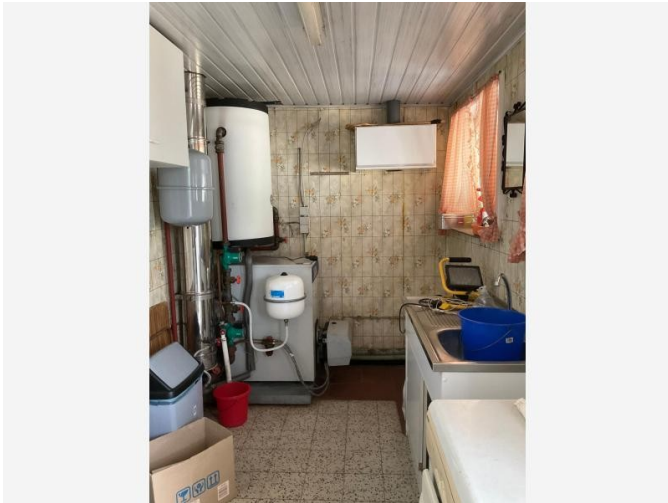
vroeger werd er ook asbest verwacht in tegellijm, vooral voor de hechting van tegels in vochtige ruimten.
