# Asbestinventarisatattest

Gaston Roelandsplein 3, 8310 Brugge

Attestnummer : 20260225-000116.000

Uitgegeven op : 25.02.2026

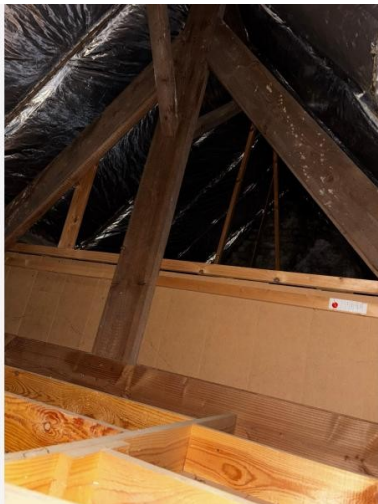
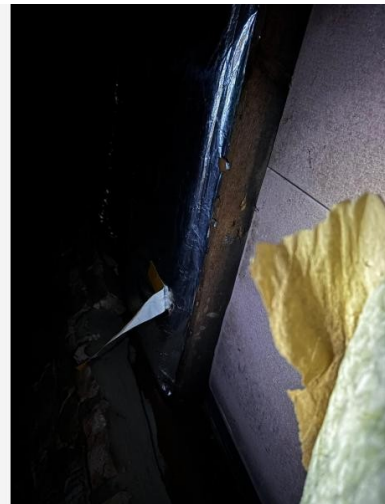
Het asbestmateriaal valt onder de mijlpaal van 2040.

| Eindbeoordeling materiaalrisico | Zeer laag materiaalrisico en/of zeer lage kans op vezelvrijgave |

| Asbestsoort (vezeltype) | Crocidoliet aanwezig |
| Toestand van het materiaal | Licht beschadigd, licht verweerd. Intact calciumsilicaatmateriaal of categorie III 'gebondenheid' |

| Beschrijving | Onderdak type Menuiserite |
| Asbestmateriaal | Plaat, paneel, tablet - Type Menuiserite |
| Eenvoudig bereikbaar | <p>Nee</p> <ul style="list-style-type: none"><li>• Het asbestmateriaal is bedekt (uitgezonderd laag verf, coating, behang, kunststof, textiel) en het wegnemen van het bedekkende materiaal kan niet zonder het bedekkende materiaal te beschadigen.</li></ul> |

- Zorg voor een veilig beheer en verwijder dit asbestmateriaal wanneer het bij werken eenvoudig bereikbaar wordt. Controleer de toestand jaarlijks op wijzigingen.

- Eenvoudige handelingen: mag via doe-het-zelf of door werknemer(s) met opleidingsattest eenvoudige handelingen  
Deze toepassing kan door een aannemer die over een opleidingsattest eenvoudige handelingen beschikt of door een particulier (doe-het-zelf), verwijderd worden indien er geen verhoogd risico op vrijgave van asbestvezels (max. concentratie 0,01 vezels/cm<sup>3</sup> - CODEX Art. VI.3-54) ontstaat en de toepassing voorafgaand wordt gefixeerd/bevochtigd; de individuele elementen zonder machinale werktuigen (boormachine, slijpschijf, hogedrukreiniger,...) en zonder breken of gooien een voor een losgemaakt worden; en ten slotte dubbel en luchtdicht verpakt weggevoerd worden naar een erkend afvalpunt (recyclagepark).

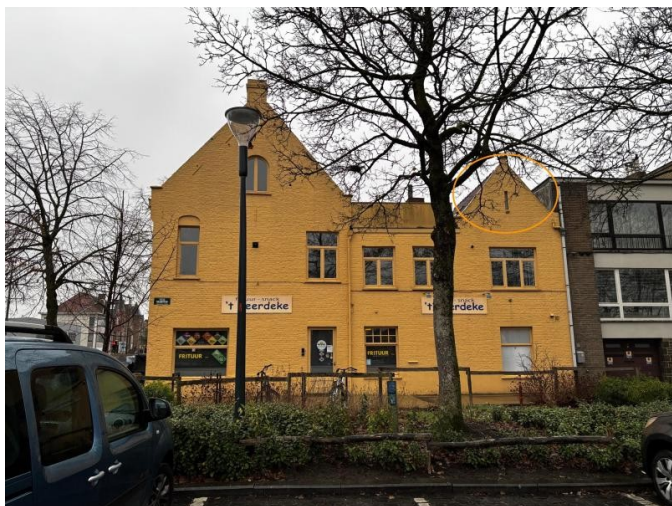
**Reden:** Er is geen volledige risicobeoordeling mogelijk

**Uitleg van de asbestdeskundige:** Het onderdak van het achterste hellend dak kan niet onderzocht worden. De toepassing is niet waarneembaar aan de binnenzijde, en kan niet via de veluxramen worden gecontroleerd. Bij werken voer bijkomend onderzoek en eventueel staalname uit.

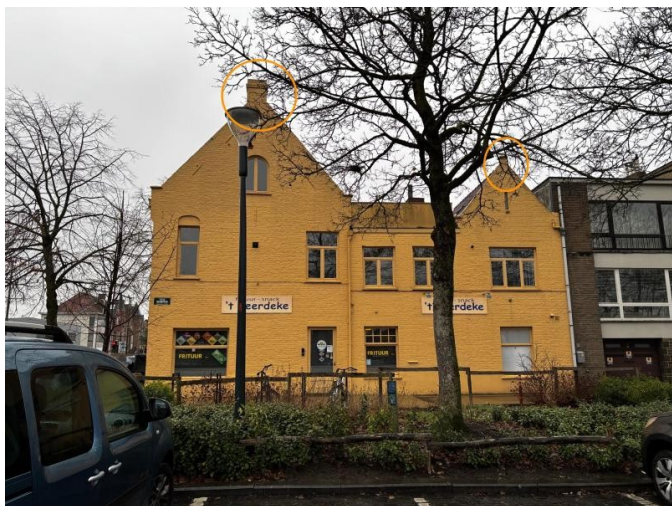
**Reden:** Het te onderzoeken materiaal situeert zich hoger dan 3,50 m te rekenen vanaf een veilige ondergrond

**Uitleg van de asbestdeskundige:** De schouwen bevatten binnenin mogelijk een asbestcement rookgaskanaal. Laat dit onderzoeken bij eventuele werken.

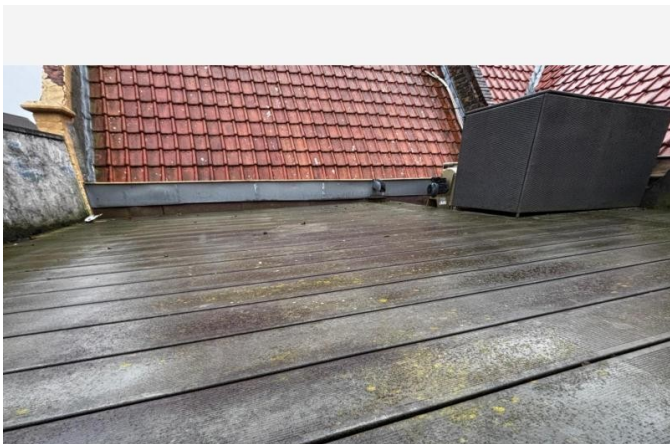
**Reden:** Er is geen volledige risicobeoordeling mogelijk

**Uitleg van de asbestdeskundige:** Het plat dak onder het dakterras is mogelijk uitgevoerd in roofing. Dit kon niet bemonsterd worden gezien het dak volledig is afgewerkt met houten planken. Bij werken dient bijkomend onderzoek uitgevoerd te worden naar de toepassing die zich onder het terras bevindt.

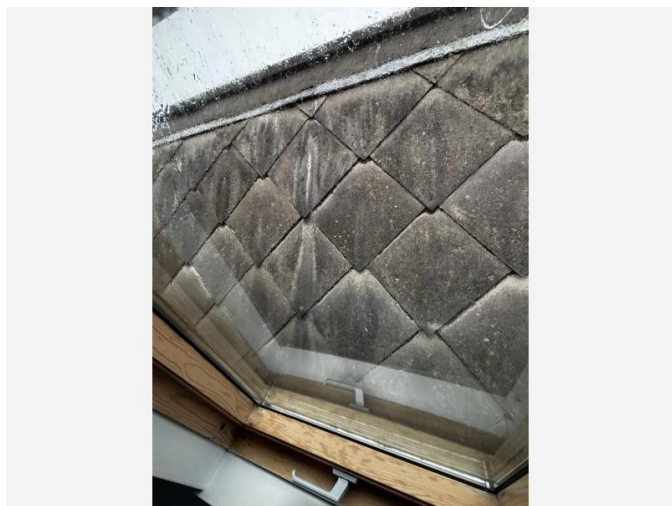
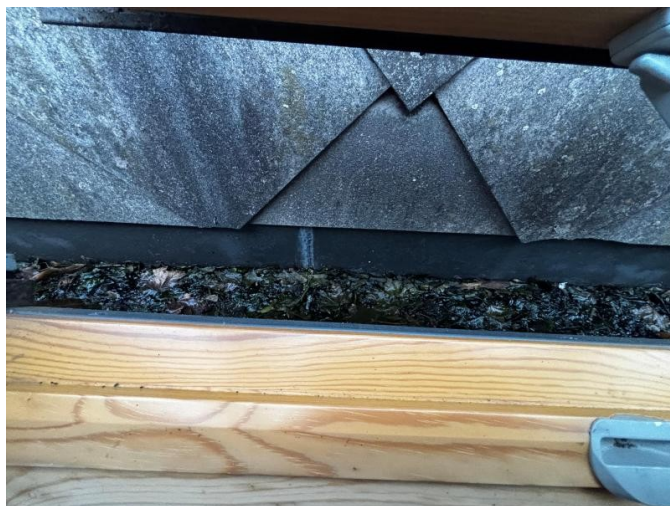
De gevel van de aanpalende woning kant Gaston Roelandtsplein bevat asbestverdachte leien. Laat de leien onaangeroerd tot ze op professionele wijze worden weggehaald.

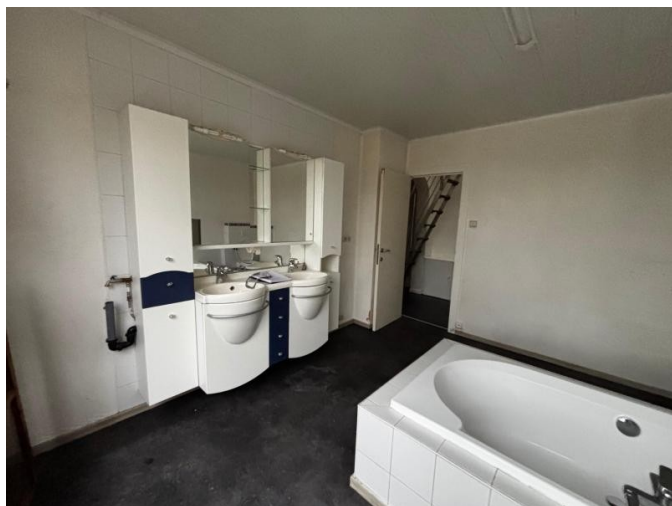
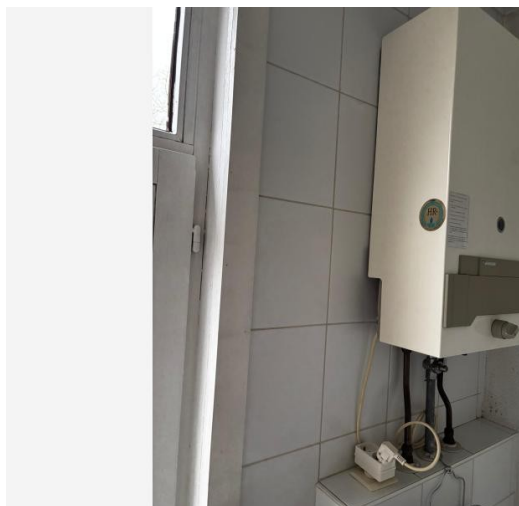
Een deel van de binnenwand in de badkamer is afgewerkt met een intacte laag faiencetegels zonder zichtbare beschadigingen. Inspectie van de onderliggende lijmlaag is niet mogelijk zonder uitbreiding naar een destructief onderzoek.

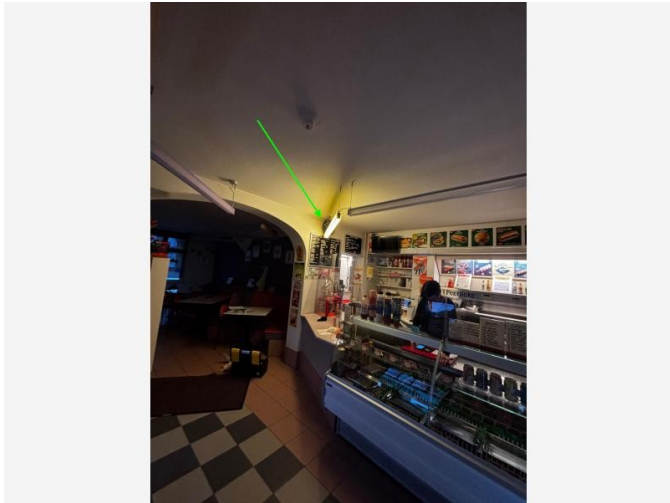
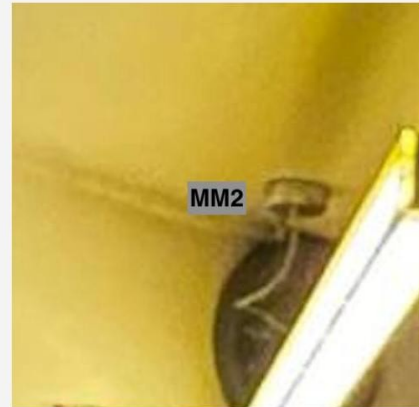
## Fiche 7: Pleisterwerk plafonds

Geen asbest

| # | Type | Referentie | Resultaat |
|---|---|---|---|
| 7.1 | Mengmonster | MM2 | Geen asbest |

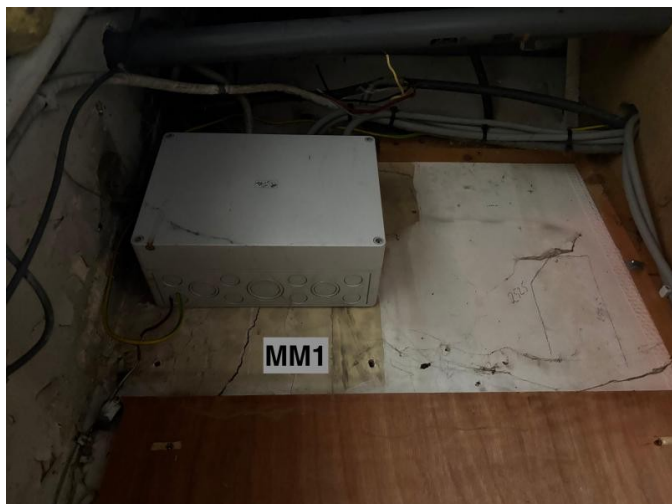
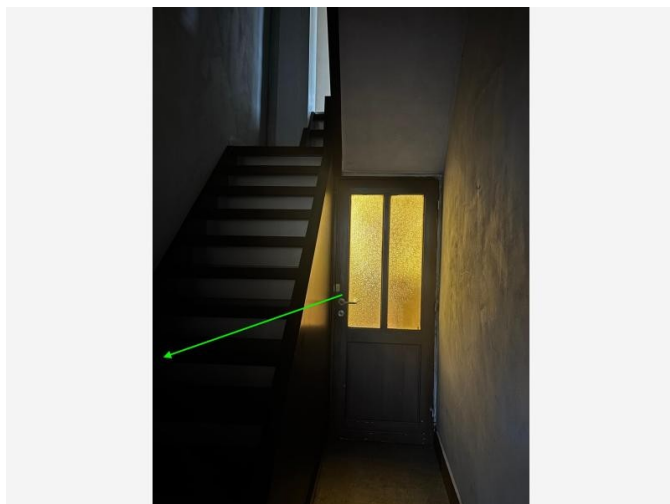
## Fiche 8: Pleisterwerk wanden

Geen asbest

| # | Type | Referentie | Resultaat |
|---|---|---|---|
| 8.1 | Mengmonster | MM1 | Geen asbest |

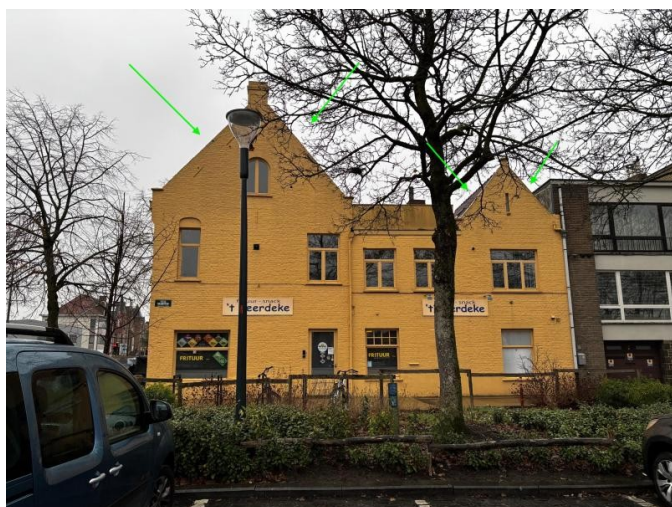
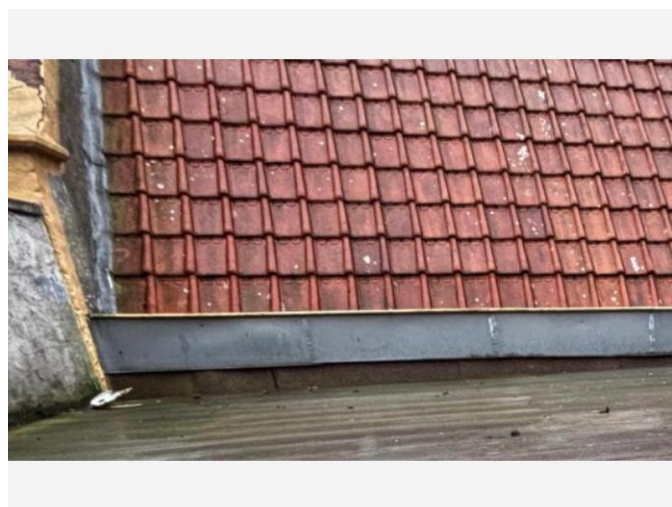
### Fiche 9: Dakbedekking bestaande uit pannen (niet verdacht)

| Beschrijving | Notitie | Terug te vinden op plannen |
|---|---|---|
| Fiche 9: Dakbedekking bestaande uit pannen (niet verdacht) | De dakbedekking is niet-asbestverdacht. | - |
