Asbestinventarisatetest

Oude Mechelse baan 8, 3200 Aarschot

Attestnummer : 20260529-000233.000

Uitgegeven op : 29.05.2026

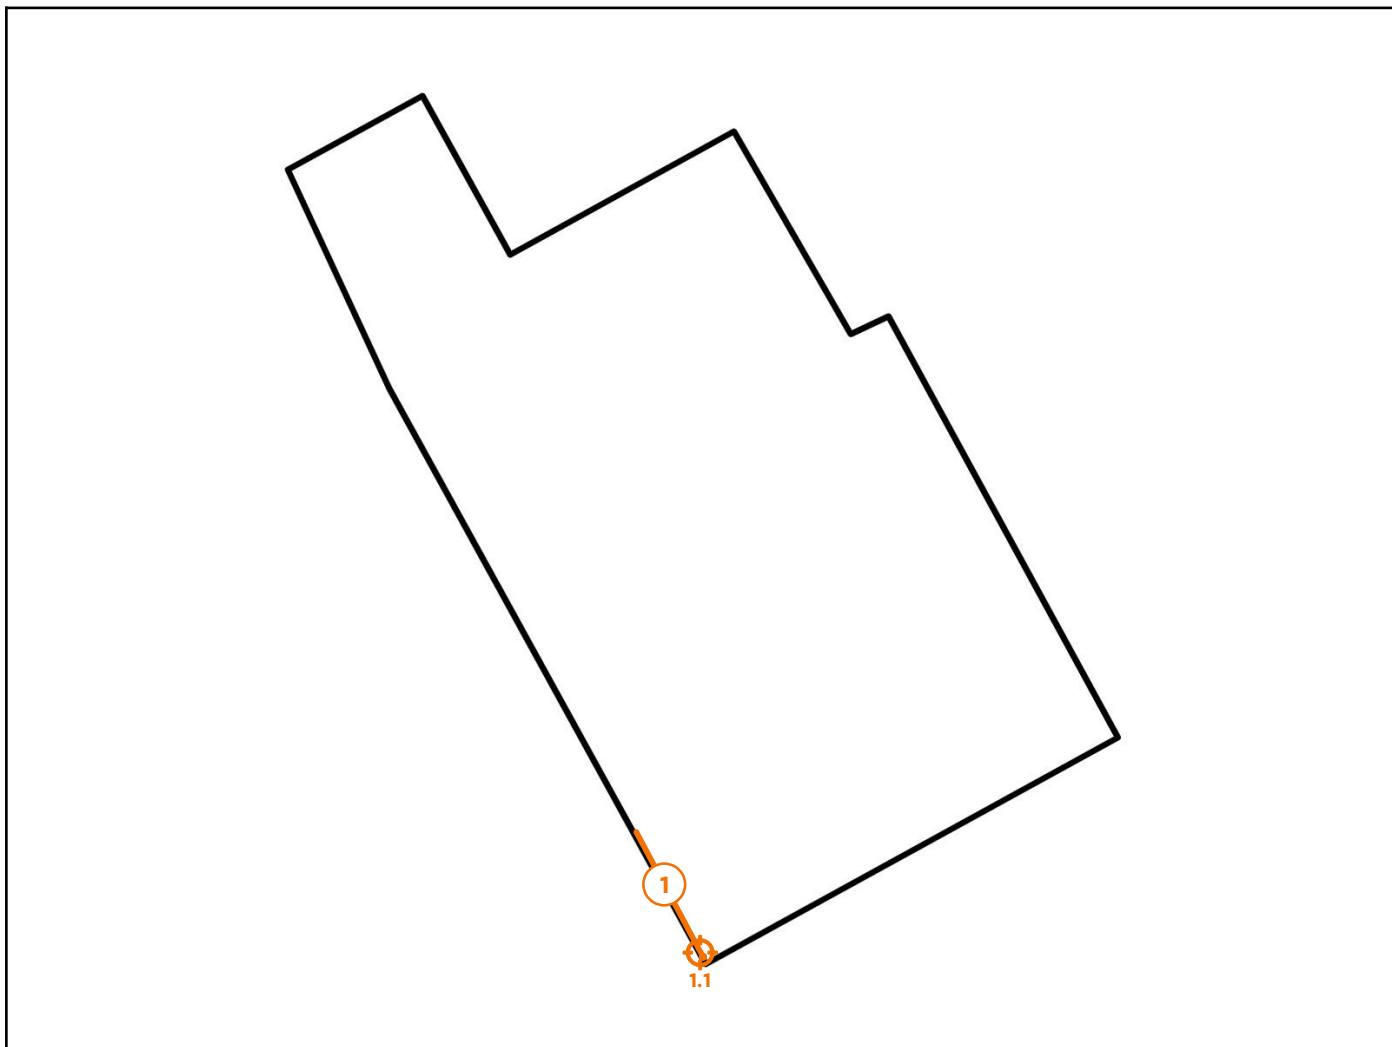
Plan 1.1: Hoofdgebouw plan

Beschrijving	Type	Actie
1. Gevel met leien	Asbestmateriaal	Verwijderen
1.1 Code: PM01	Puntmonster	-

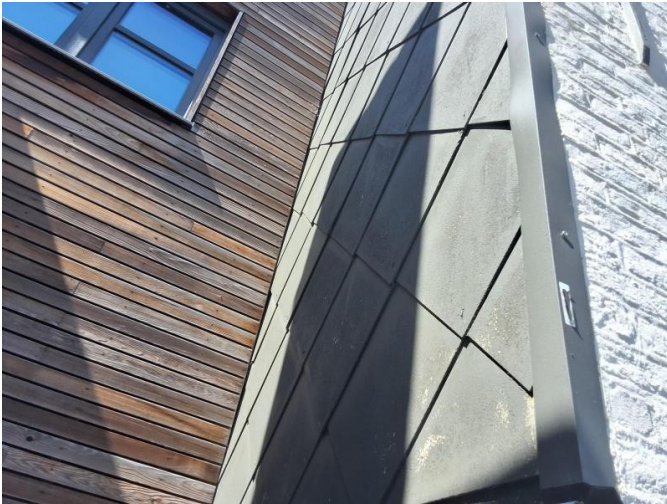
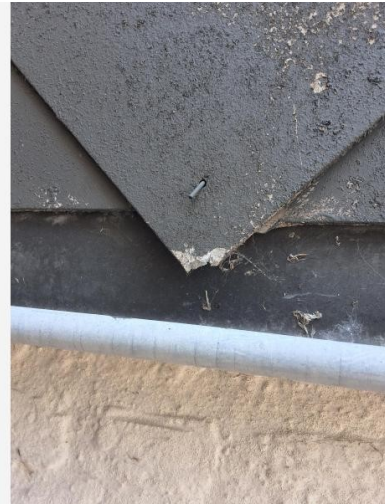
Verhoogd materiaalrisico en/of verhoogde kans op vezelvrijgave

Gebondenheid	Categorie 1: hechtgebonden in oorsprong
Asbestsoort (vezeltype)	Alleen chrysotiel aanwezig
Asbestconcentratie	Laag (< 50%)
Afschermingsgraad van het gehele materiaal	Geheel of deels vrij aan de buitenlucht, maar geen contact met binnenlucht
Toestand van het materiaal	Matig beschadigd, matig verweerd

#	Type	Referentie	Resultaat
1.1	Puntmonster	PM01	Chrysotiel

Beschrijving	Gevel met leien
Omgeving	Buiten
Primaire drager	Wand buitenschil
Asbestmateriaal	Dak- en gevelbekleding - Lei, shingle
Bindmiddel van asbestmateriaal	Cement
Gebondenheid op basis van bindmiddel	Hecht
Hoeveelheid (oppervlakte - aantal)	<ul style="list-style-type: none">• 16,00 m² - 1 stuk
Totale oppervlakte	16,00 m ²
Eenvoudig bereikbaar	Ja
Bevestigingswijze	<ul style="list-style-type: none">• Genageld, geniet
Identificatiemethode	Een monstername door de asbestdeskundige met laboanalyse door een asbestlabo.
Destructieve handeling voor identificatie	Nee
Opmerking	De hoeveelheid is een zo nauwkeurig mogelijke opmeting. Hieraan kunnen evenwel geen rechten worden ontleend.

- Verwijder dit asbestmateriaal zo snel mogelijk. Volg de toestand goed op.
- Hemelwater dat afspoelt van asbestcement daken of gevels kan asbestdeeltjes bevatten. Gebruik het enkel voor gesloten circuits (bv. spoelen toiletten). Reinig na het vervangen van het dak of de gevel de dakgoten en regenwaterput of -ton om asbesthoudend sediment of slib te verwijderen

- Eenvoudige handelingen: mag via doe-het-zelf of door werknemer(s) met opleidingsattest eenvoudige handelingen
Deze toepassing kan door een aannemer die over een opleidingsattest eenvoudige handelingen beschikt of door een particulier (doe-het-zelf), verwijderd worden indien er geen verhoogd risico op vrijgave van asbestvezels (max. concentratie 0,01 vezels/cm³ - CODEX Art. VI.3-54) ontstaat en de toepassing voorafgaand wordt gefixeerd/bevochtigd; de individuele elementen zonder machinale werktuigen (boormachine, slijpschijf, hogedrukreiniger,...) en zonder breken of gooien een voor een losgemaakt worden; en ten slotte dubbel en luchtdicht verpakt weggevoerd worden naar een erkend afvalpunt (recyclagepark).

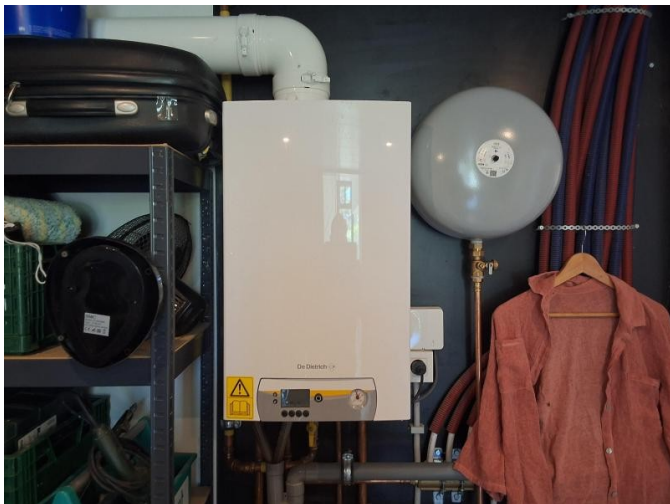
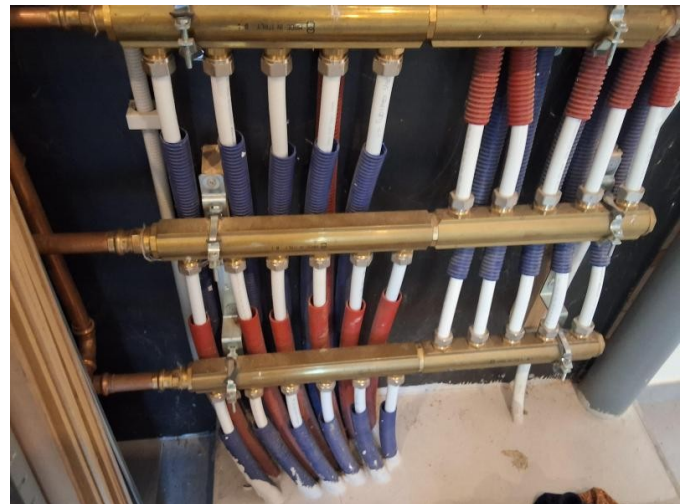
Beschrijving	Notitie	Terug te vinden op plannen
Fiche 2: CV-ketel (niet verdacht)	De CV-ketel (dichtingen, isolerend materiaal) is niet asbestverdacht.	-
Fiche 3: Dakbedekking bestaande uit pannen (niet verdacht)	De dakbedekking is niet-asbestverdacht.	-
