# Asbestinventarisatetest

Alsebergsesteenweg 187, 1501 Halle

Attestnummer : 20260526-000440.000

Uitgegeven op : 26.05.2026

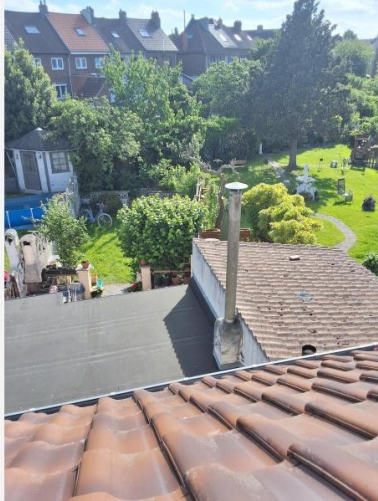
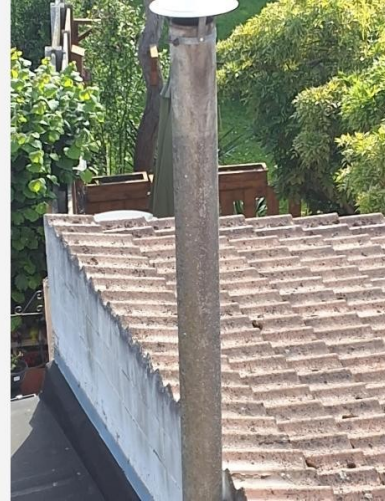
## Conclusie

Het asbestmateriaal valt onder de mijlpaal van 2034.

## Risicobeoordeling

Eindbeoordeling materiaalrisico	Verhoogd materiaalrisico en/of verhoogde kans op vezelvrijgave
---------------------------------	--

Gebondenheid	Categorie 1: hechtgebonden in oorsprong
Asbestsoort (vezeltype)	Crocidoliet aanwezig
Asbestconcentratie	Laag (< 50%)
Afschermingsgraad van het gehele materiaal	Geheel of deels vrij aan de buitenlucht, maar geen contact met binnenlucht
Toestand van het materiaal	Matig beschadigd, matig verweerd

Beschrijving	Schouw
Omgeving	Buiten
Primaire drager	HVAC infrastructuur en uitrusting
Asbestmateriaal	Rookgaskanaal
Bindmiddel van asbestmateriaal	Cement
Gebondenheid op basis van bindmiddel	Hecht
Hoeveelheid (lengte - omtrek - dikte - aantal)	<ul style="list-style-type: none"><li>• 4,00 m - 30,00 cm - 3,00 cm - 1 stuk</li></ul>
Totaal volume	0,036 m <sup>3</sup>
Eenvoudig bereikbaar	Ja
Bevestigingswijze	<ul style="list-style-type: none"><li>• Verlijmd, ingegoten, versmeerd</li></ul>
Identificatiemethode	De asbestdeskundige beoordeelt het materiaal als asbesthoudend, en dit zonder monsternamen.
Destructieve handeling voor identificatie	Nee
Opmerking	De hoeveelheid is een zo nauwkeurig mogelijke opmeting. Hieraan kunnen evenwel geen rechten worden ontleend.

Verwijderen

- Zorg voor een veilig beheer. Vermijd het beschadigen van het asbestmateriaal. Controleer de toestand jaarlijks op wijzigingen.

- Eenvoudige handelingen: mag via doe-het-zelf of door werknemer(s) met opleidingsattest eenvoudige handelingen  
Deze toepassing kan door een aannemer die over een opleidingsattest eenvoudige handelingen beschikt of door een particulier (doe-het-zelf), verwijderd worden indien er geen verhoogd risico op vrijgave van asbestvezels (max. concentratie 0,01 vezels/cm<sup>3</sup> - CODEX Art. VI.3-54) ontstaat en de toepassing voorafgaand wordt gefixeerd/bevochtigd; de individuele elementen zonder machinale werktuigen (boormachine, slijpschijf, hogedrukreiniger,...) en zonder breken of gooien een voor een losgemaakt worden; en ten slotte dubbel en luchtdicht verpakt weggevoerd worden naar een erkend afvalpunt (recyclagepark).

In de zone mogen geen derden en/of minderjarigen aanwezig zijn en moet elke betrokken persoon steeds gepaste persoonlijke beschermingsmiddelen dragen: minimaal een FFP3-mondmasker (EN 149), wegwerpoverall met kap (minimaal Cat III, type 5/6), wegwerphandschoenen en overschoenen of afspoelbaar schoeisel.

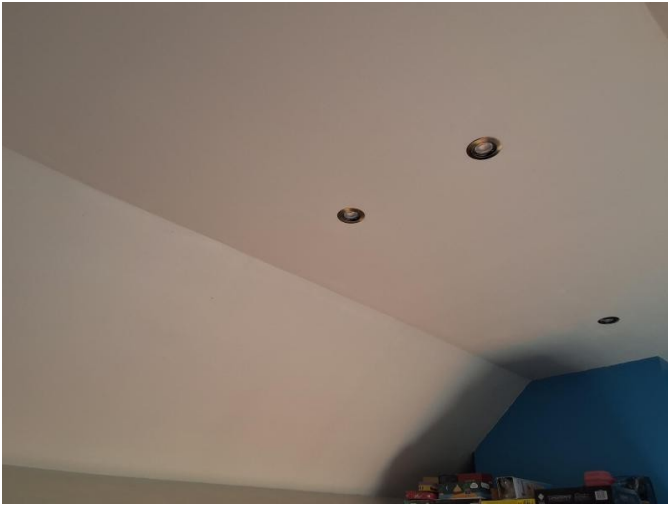
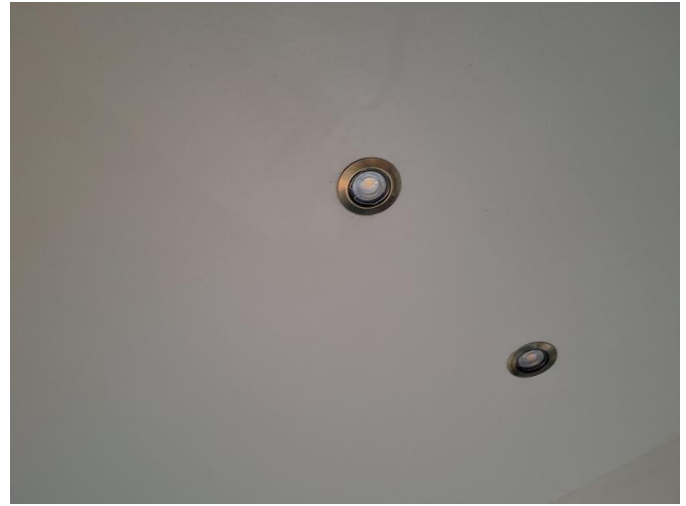
### Informatie over een niet-asbestverdacht materiaal

De plafonds werden afgewerkt met niet-asbestverdachte voorzetpanelen die inspectie van de bedekte structuur (opbouw, pleisterwerk) verhinderen.

Basis voor advies	De asbestdeskundige beoordeelt het materiaal als niet-asbestverdacht.
Primaire drager	Plafond

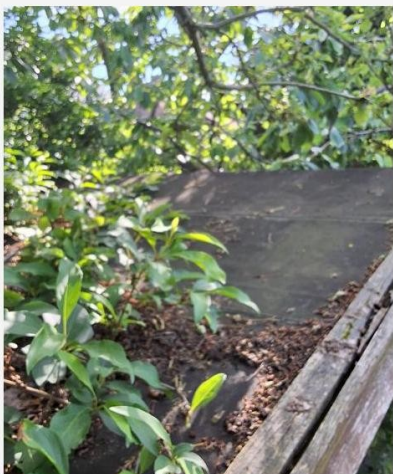
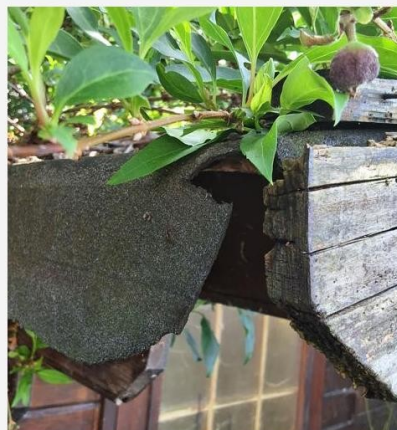
## Fiche 3: Roofing

Geen asbest

#	Type	Referentie	Resultaat
3.1	Puntmonster	PM01	Geen asbest

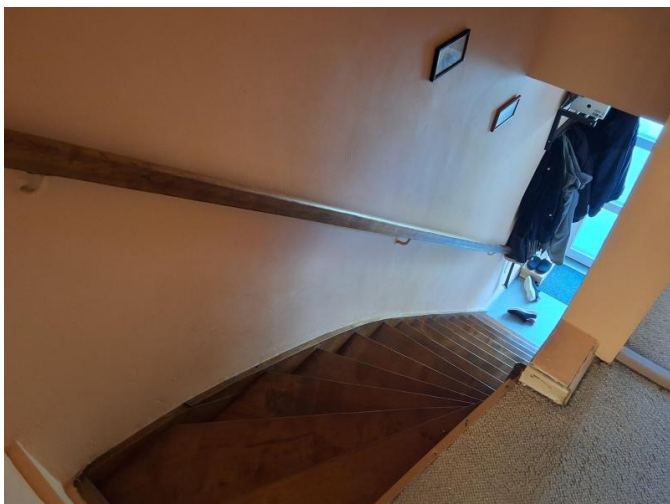
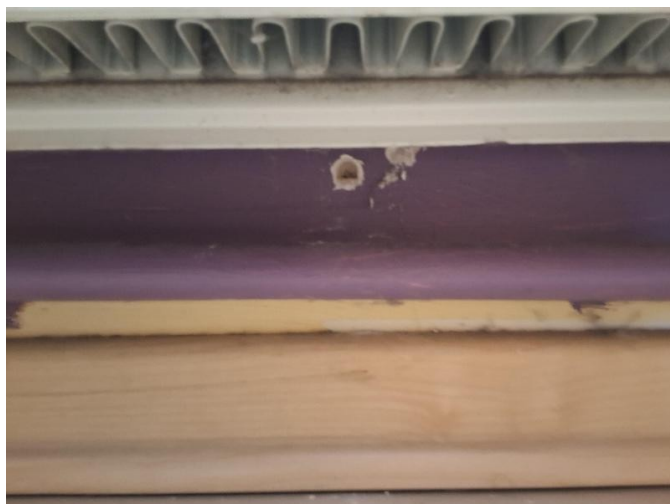
## Fiche 4: Pleisterwerk Wanden

Geen asbest

#	Type	Referentie	Resultaat
4.1	Mengmonster	MM01	Geen asbest
