# Asbestinventarisatetest

24075D0181/02A002

Attestnummer : **20251105-000043.000**

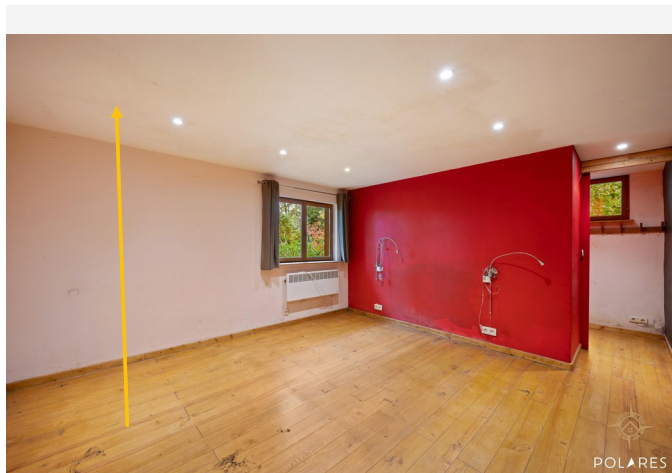
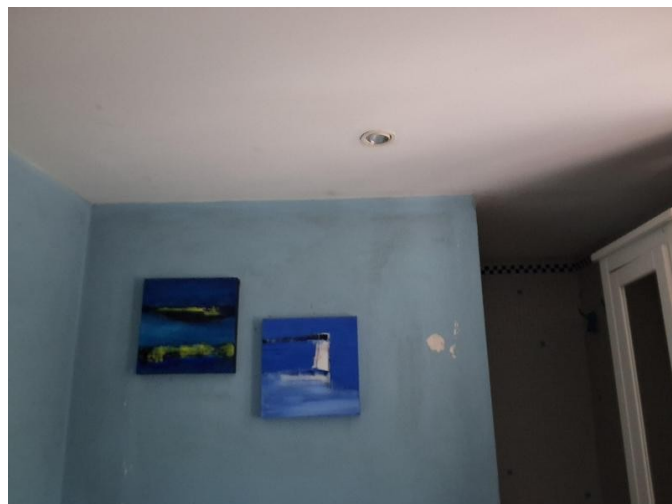
De plafonds werden afgewerkt met niet-asbestverdachte voorzetpanelen die inspectie van de bedekte structuur (opbouw, pleisterwerk) verhinderen.

| Basis voor advies | De asbestdeskundige beoordeelt het materiaal als niet-asbestverdacht. |

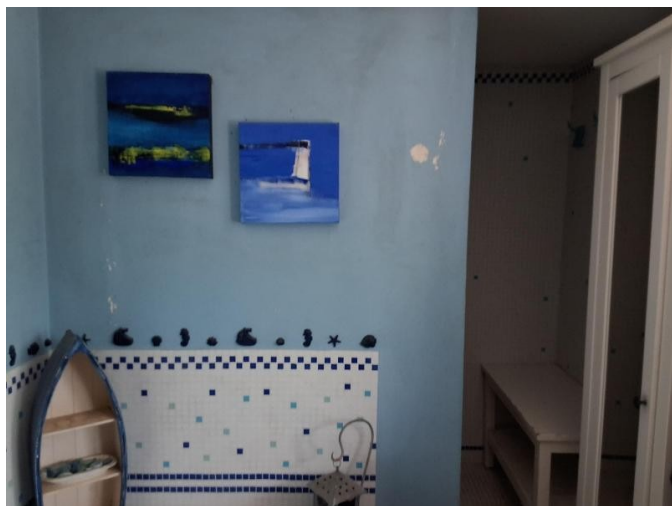
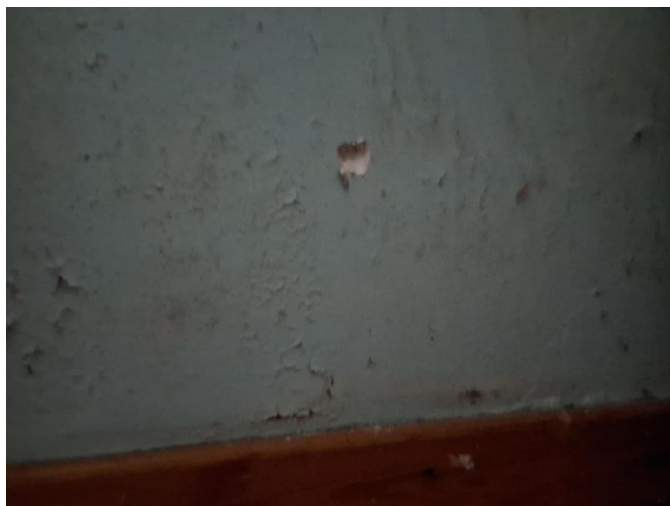
## Fiche 2: Pleisterwerk wanden

### Conclusie

Geen asbest

| # | Type | Referentie | Resultaat |
|---|---|---|---|
| 2.1 | Mengmonster | MM01 | Geen asbest |

| Beschrijving | Pleisterwerk wanden |
| Bindmiddel van materiaal | Gips - kalk |
| Gebondenheid op basis van bindmiddel | Niet-hechtgebonden |
| Hoeveelheid (oppervlakte - dikte - aantal) | • 150,00 m <sup>2</sup> - 1,00 cm - 1 stuk |

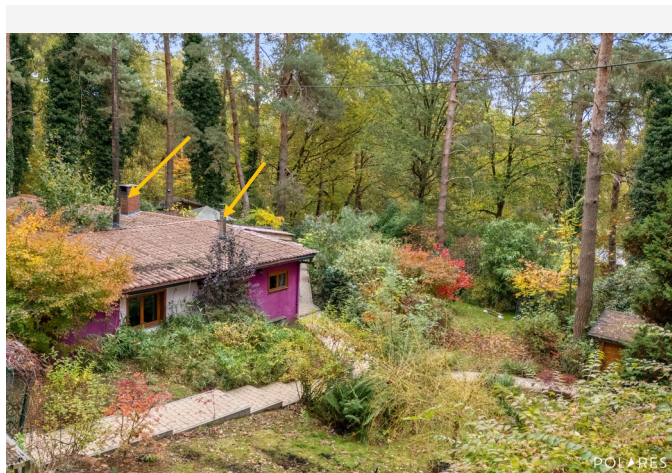
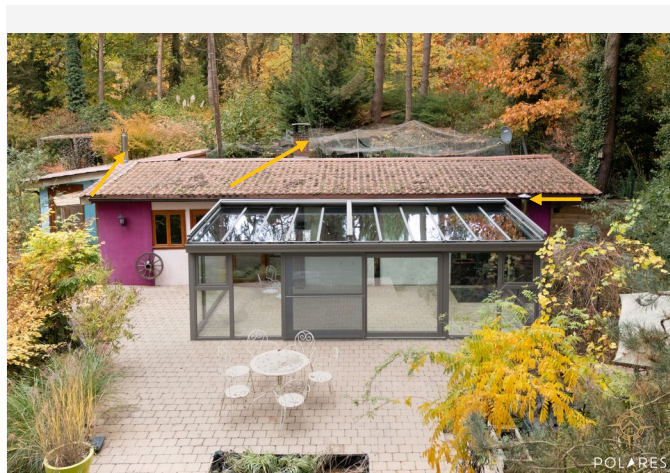
### Fiche 3: Rookgaskanaal (niet verdacht)

| Beschrijving | Notitie | Terug te vinden op plannen |
|---|---|---|
| Fiche 3: Rookgaskanaal (niet verdacht) | Het rookgaskanaal is niet-asbestverdacht. | - |

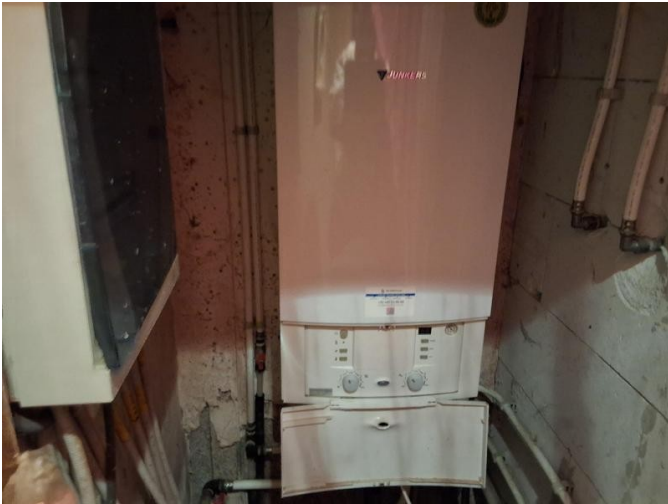
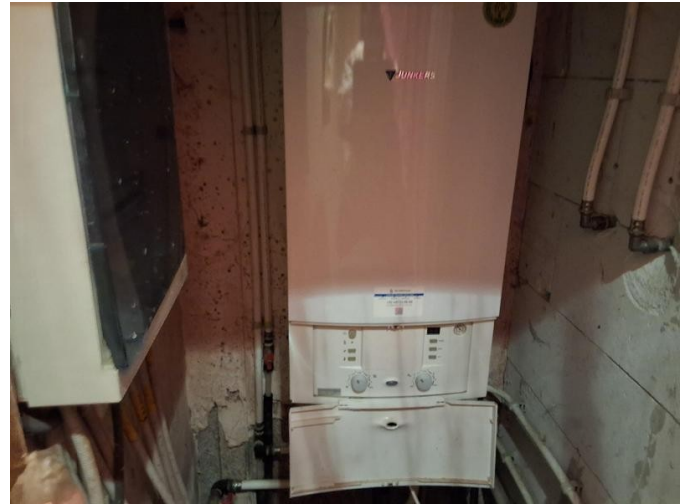
## Fiche 4: CV-ketel - mogelijkheid tot asbesthoudende pakkingen

| Beschrijving | Notitie | Terug te vinden op plannen |
|---|---|---|
| Fiche 4: CV-ketel - mogelijkheid tot asbesthoudende pakkingen | De CV-ketel bevat mogelijk asbesthoudende pakkingen en/of elementen. Laat ze onderzoeken bij onderhoud of vervanging. | - |

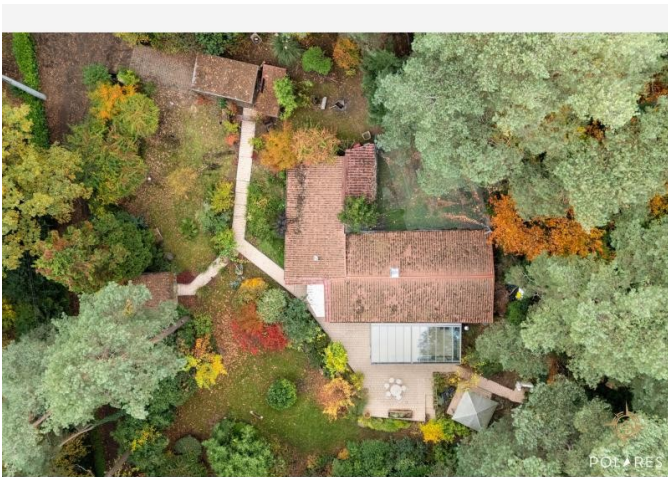
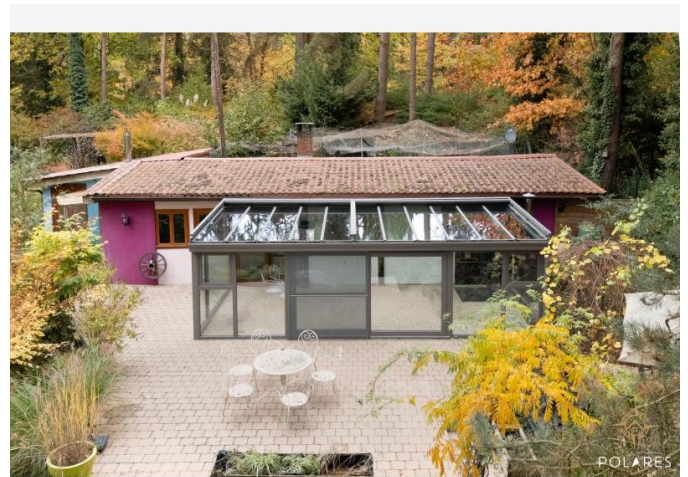
## Fiche 5: Dakbedekking bestaande uit pannen (niet verdacht)

| Beschrijving | Notitie | Terug te vinden op plannen |
|---|---|---|
| Fiche 5: Dakbedekking bestaande uit pannen (niet verdacht) | De dakbedekking is niet-asbestverdacht. | - |
