Asbestinventarisatetest

Overijsesteenweg 35A, 1560 Hoeilaart

Attestnummer : 20260625-000078.000

Niet-asbestveilig

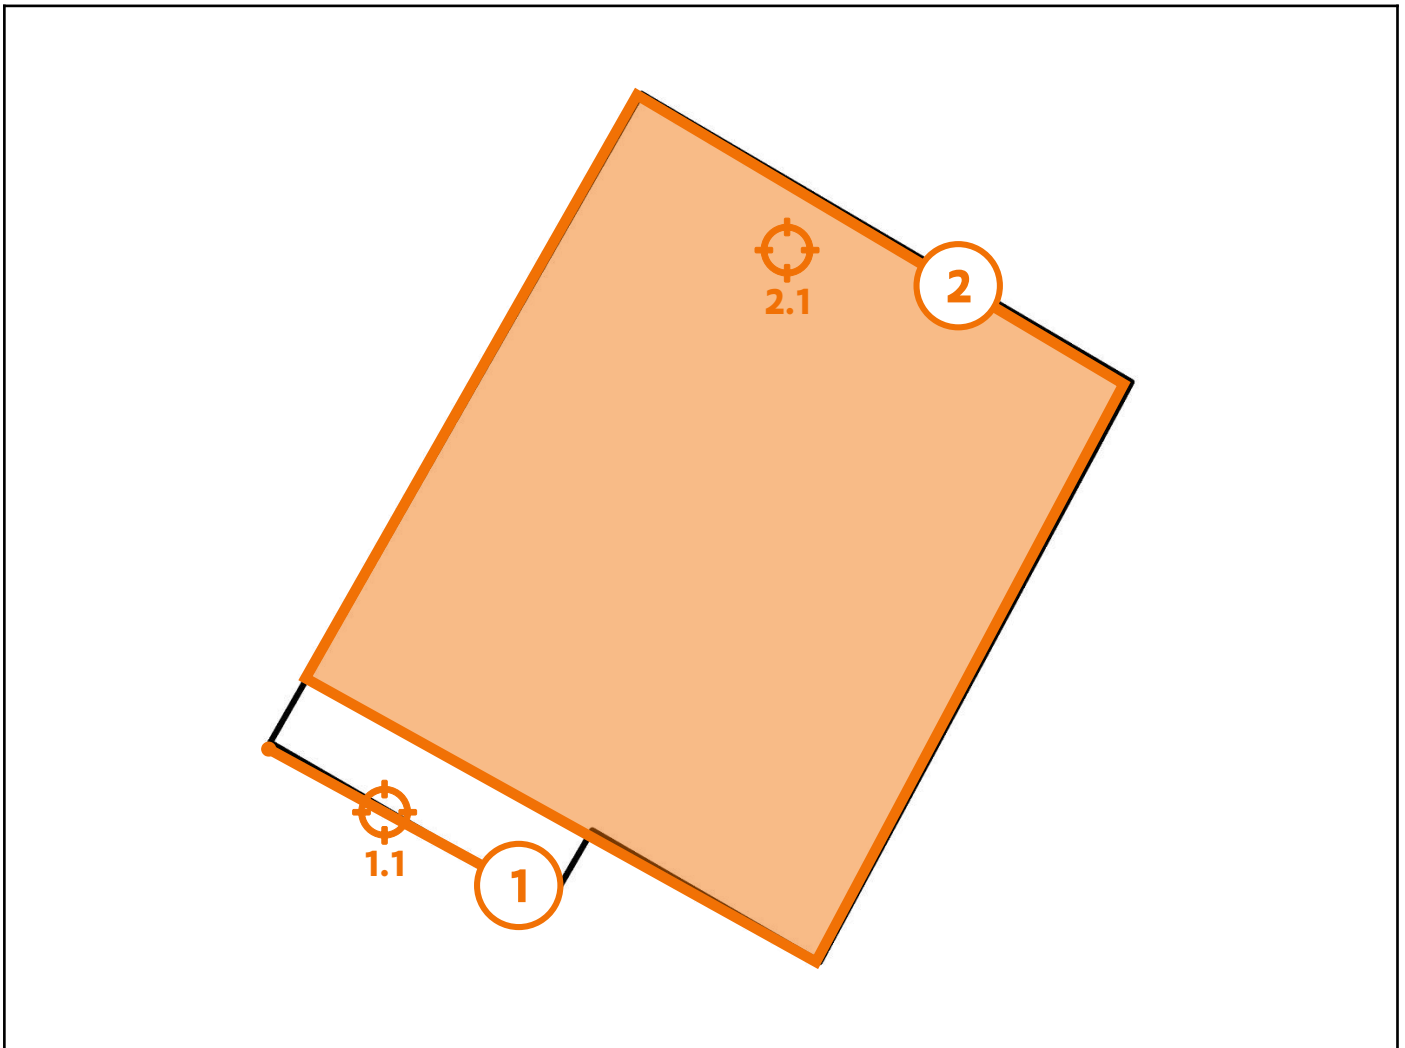
Plan 1.1: Hoofdgebouw plan

| Beschrijving | Type | Actie |
|---|---|---|
| 1. Gevel met leien | Asbestmateriaal | Verwijderen |
| 2. Dak bestaande uit leien | Asbestmateriaal | Verwijderen |

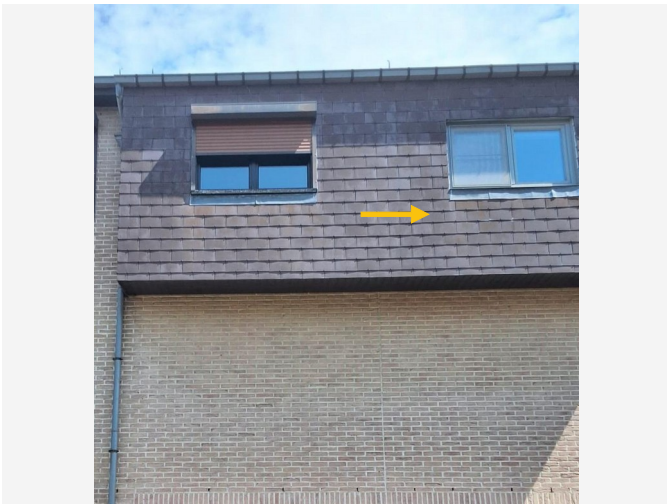
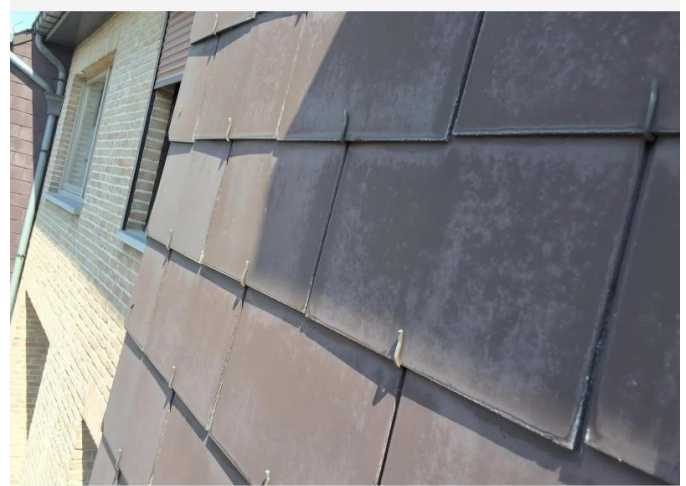
| Fiche 1: Gevel met leien..... | 13 |

Het asbestmateriaal valt onder de mijlpaal van 2034.

Verhoogd materiaalrisico en/of verhoogde kans op vezelvrijgave

| Toestand van het materiaal | Matig beschadigd, matig verweerd |

| # | Type | Referentie | Resultaat |
|---|---|---|---|
| 1.1 | Puntmonster | PM02 | Chrysotiel |

| Beschrijving | Gevel met leien |
| Asbestmateriaal | Dak- en gevelbekleding - Lei, shingle |

Verwijderen

- Verwijder dit asbestmateriaal zo snel mogelijk. Volg de toestand goed op.
- Hemelwater dat afspoelt van asbestcement daken of gevels kan asbestdeeltjes bevatten. Gebruik het enkel voor gesloten circuits (bv. spoelen toiletten). Reinig na het vervangen van het dak of de gevel de dakgoten en regenwaterput of -ton om asbesthoudend sediment of slib te verwijderen

- Eenvoudige handelingen: mag via doe-het-zelf of door werknemer(s) met opleidingsattest eenvoudige handelingen
Deze toepassing kan door een aannemer die over een opleidingsattest eenvoudige handelingen beschikt of door een particulier (doe-het-zelf), verwijderd worden indien er geen verhoogd risico op vrijgave van asbestvezels (max. concentratie 0,01 vezels/cm³ - CODEX Art. VI.3-54) ontstaat en de toepassing voorafgaand wordt gefixeerd/bevochtigd; de individuele elementen zonder machinale werktuigen (boormachine, slijpschijf, hogedrukreiniger,...) en zonder breken of gooien een voor een losgemaakt worden; en ten slotte dubbel en luchtdicht verpakt weggevoerd worden naar een erkend afvalpunt (recyclagepark).

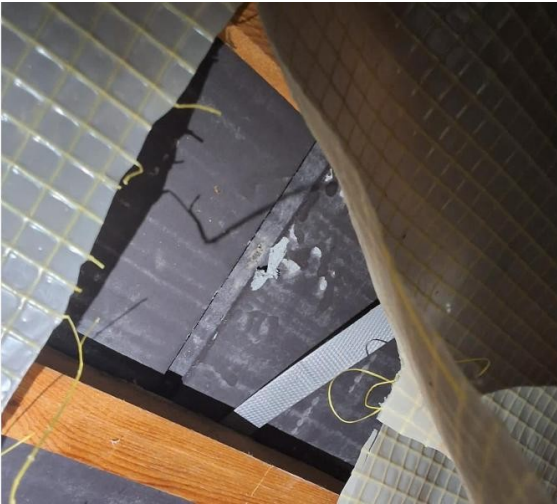
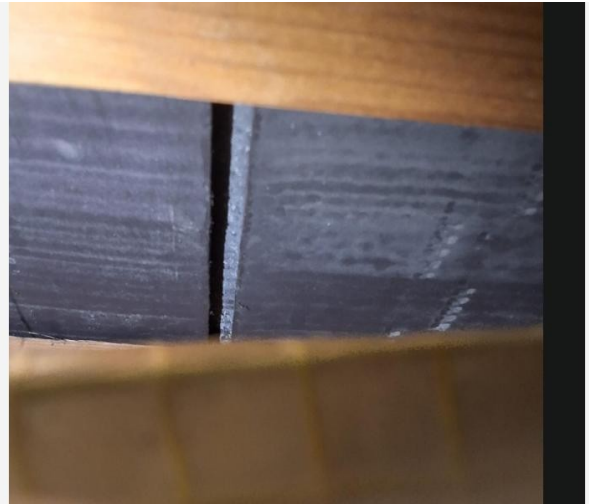
| Fiche 2: Dak bestaande uit leien..... | 17 |

Het asbestmateriaal valt onder de mijlpaal van 2034.

Zeer laag materiaalisico en/of zeer lage kans op vezelvrijgave

| Toestand van het materiaal | Licht beschadigd, licht verweerd. Intacte calciumsilicaatplaat of materiaal met categorie 3-gebondenheid |

| # | Type | Referentie | Resultaat |
|---|---|---|---|
| 2.1 | Puntmonster | PM01 | Chrysotiel |

| Beschrijving | Dak bestaande uit leien |
| Asbestmateriaal | Dak- en gevelbekleding - Lei, shingle |

Verwijderen

- Verwijder dit asbestmateriaal zo snel mogelijk. Volg de toestand goed op.
- Hemelwater dat afspoelt van asbestcement daken of gevels kan asbestdeeltjes bevatten. Gebruik het enkel voor gesloten circuits (bv. spoelen toiletten). Reinig na het vervangen van het dak of de gevel de dakgoten en regenwaterput of -ton om asbesthoudend sediment of slib te verwijderen

- Eenvoudige handelingen: mag via doe-het-zelf of door werknemer(s) met opleidingsattest eenvoudige handelingen
Deze toepassing kan door een aannemer die over een opleidingsattest eenvoudige handelingen beschikt of door een particulier (doe-het-zelf), verwijderd worden indien er geen verhoogd risico op vrijgave van asbestvezels (max. concentratie 0,01 vezels/cm³ - CODEX Art. VI.3-54) ontstaat en de toepassing voorafgaand wordt gefixeerd/bevochtigd; de individuele elementen zonder machinale werktuigen (boormachine, slijpschijf, hogedrukreiniger,...) en zonder breken of gooien een voor een losgemaakt worden; en ten slotte dubbel en luchtdicht verpakt weggevoerd worden naar een erkend afvalpunt (recyclagepark).

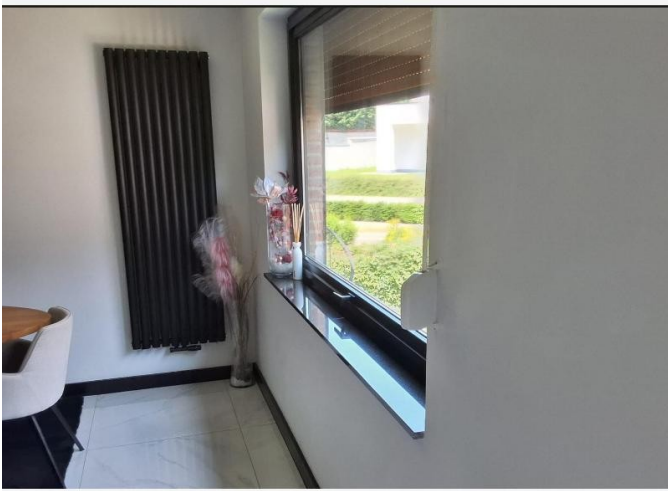
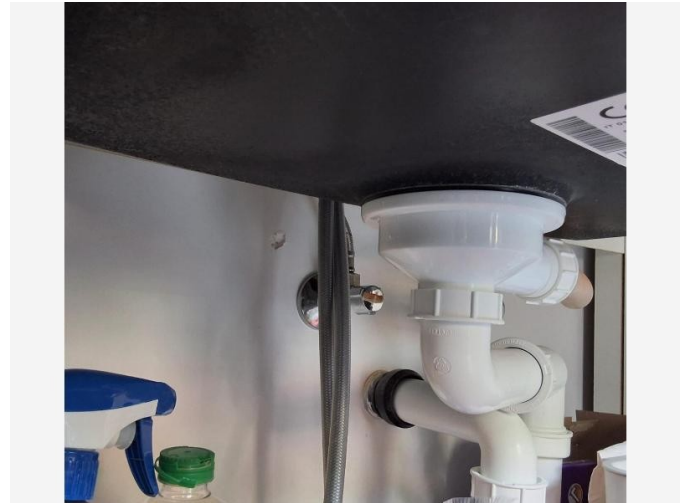
Fiche 3: Pleisterwerk Wanden

Geen asbest

| # | Type | Referentie | Resultaat |
|---|---|---|---|
| 3.1 | Mengmonster | MM01 | Geen asbest |

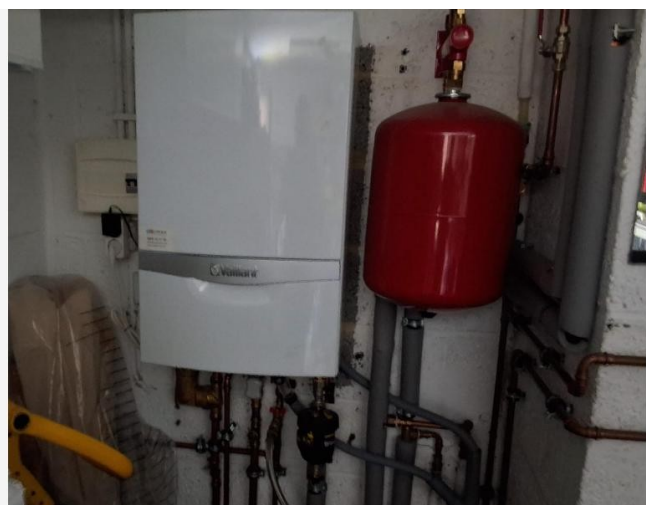
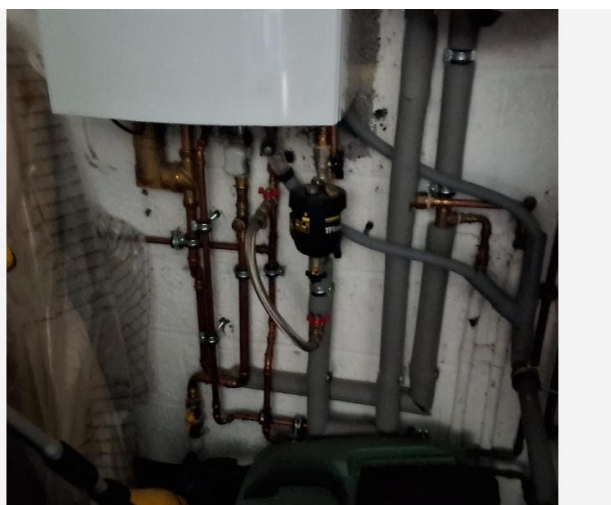
| Beschrijving | Notitie | Terug te vinden op plannen |
|---|---|---|
| Fiche 4: CV-ketel (niet verdacht) | De CV-ketel (dichtingen, isolerend materiaal) is niet asbestverdacht. | - |
