# Asbestinventarisatetest

Franklin Rooseveltlaan 178, 9000 Gent

Attestnummer : 20260504-000186.000

Uitgegeven op : 04.05.2026

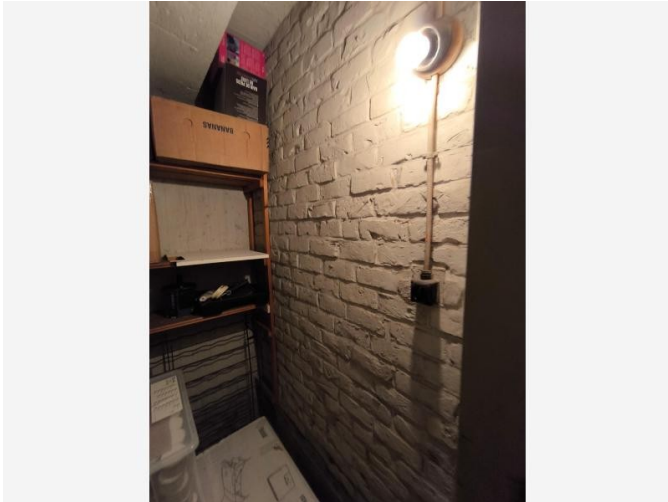
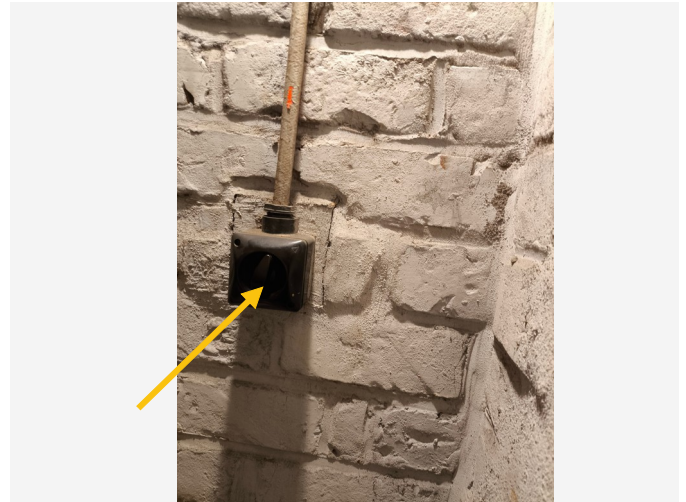
# Fiche 1: Bakeliet toep.(schakelaars-stopcontact.-verdeel dozen-radiator knoppen)

Het asbestmateriaal valt onder de mijlpaal van 2040.

Zorgvuldig beheren

| Eindbeoordeling materiaalrisico | Laag materiaalrisico en/of verlaagde kans op vezelvrijgave |

| Asbestsoort (vezeltype) | Crocidoliet aanwezig |
| Toestand van het materiaal | Onbeschadigd, niet verweerd |

- Zorg voor een veilig beheer. Vermijd het beschadigen van het asbestmateriaal. Controleer de toestand jaarlijks op wijzigingen.
- Voer bijkomende staalname(s) uit.

- Eenvoudige handelingen: mag via doe-het-zelf of door werknemer(s) met opleidingsattest eenvoudige handelingen  
Schakelaars, stopcontacten en andere gelijkaardige toepassingen kunnen eenvoudig losgeschroefd worden --> EH doe-het-zelf. Afgesloten of verzegelde kast --> EH opgeleid techniek personeel 8u basisopleiding asbest. Voor elektrische infrastructuur en uitrusting dient u vooraleer men deze toepassing gaat bevochtigen de elektriciteit af te sluiten (zoniet elektrocutie-/brandgevaar). standaard dragen van de nodige wegwerp beschermingsmiddelen FFP 3 masker , handschoenen en tyvec CAT III type 5-6 , afspoelbaar schoeisel Losschroeven en dubbel verpakken in plastic , sluit luchtdicht af en breng dit als hechtgebonden afval naar een plaatselijk containerpark. Voor hechtgebonden toepassingen: Bij verwijdering door doe-het-zelf moet men dit afval dubbel en luchtdicht verpakt aandienen bij het gemeentelijk recyclagepark. Men raadpleegt best op voorhand de voorwaarden van het recyclagepark.

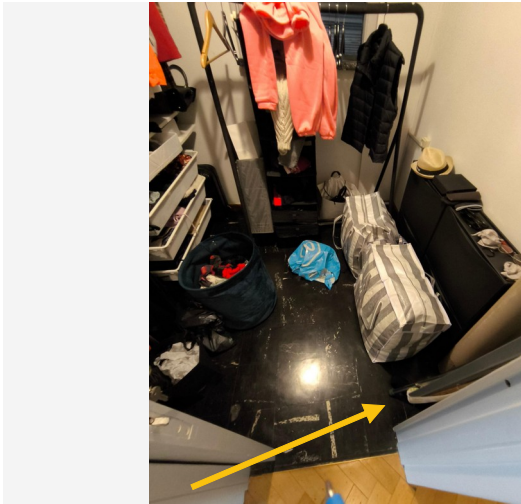
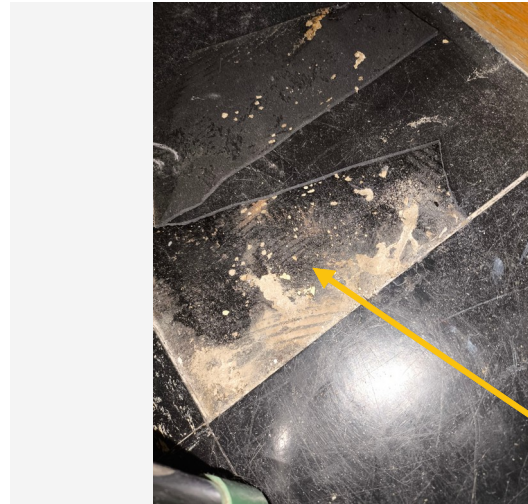
Het asbestmateriaal valt onder de mijlpaal van 2040.

Zorgvuldig beheren

| Eindbeoordeling materiaalrisico | Zeer laag materiaalrisico en/of zeer lage kans op vezelvrijgave |
| Opmerking | lijm is afgeschermd door de tegel |

| Toestand van het materiaal | Licht beschadigd, licht verweerd. Intacte calciumsilicaatplaat of materiaal met categorie 3-gebondenheid |

| # | Type | Referentie | Resultaat |
|---|---|---|---|
| 2.1 | Mengmonster | 03 | Chrysotiel |

- Zorg voor een veilig beheer en verwijder dit asbestmateriaal wanneer het bij werken eenvoudig bereikbaar wordt. Controleer de toestand jaarlijks op wijzigingen.

- Hermetische zone (erkend asbestverwijderaar)  
Toepassing mag niet door doe-het-zelf verwijderd worden!

HZ Erkend saneerder, bij verwijderen van tegellijm veranderd de gebondenheid naar een losgebonden toestand.

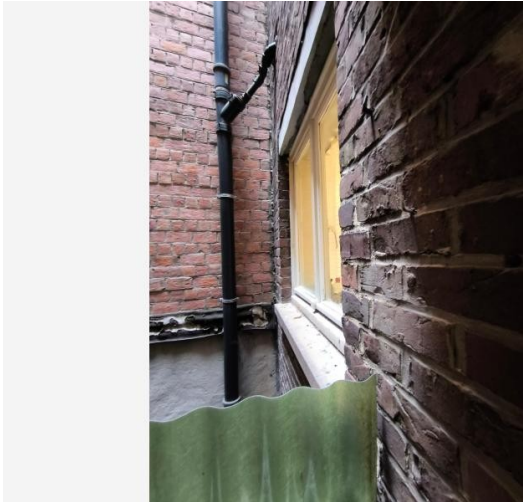
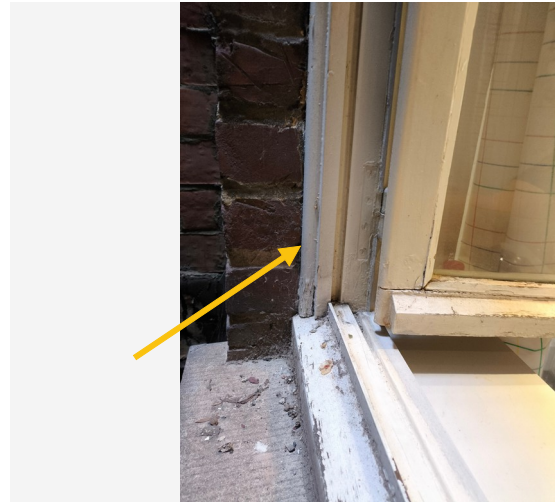
## Fiche 3: Kit 2 kozijn-muur (met staalname) houten raam

Het asbestmateriaal valt onder de mijlpaal van 2040.

Zorgvuldig beheren

| Eindbeoordeling materiaalarisico | Laag materiaalarisico en/of verlaagde kans op vezelvrijgave |

| Toestand van het materiaal | Licht beschadigd, licht verweerd. Intacte calciumsilicaatplaat of materiaal met categorie 3-gebondenheid |

| # | Type | Referentie | Resultaat |
|---|---|---|---|
| 3.1 | Puntmonster | 06 | Chrysotiel |

- Zorg voor een veilig beheer. Vermijd het beschadigen van het asbestmateriaal. Controleer de toestand jaarlijks op wijzigingen.

- Eenvoudige handelingen: mag via doe-het-zelf of door werknemer(s) met opleidingsattest eenvoudige handelingen houten ramen:

- Eenvoudige handelingen: enkel door erkend asbestverwijderaar EH erkend saneerder . De saneerder motiveert de verwijderingsmethode in het werkplan. Verwijdering met puntafzuiging dmv een stofzuiger met absoluut filter of (methode inslijpen baksteen voor mastiek gevel/raamkader ).

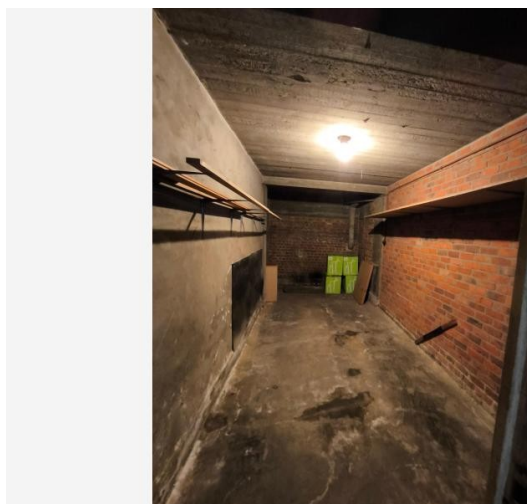
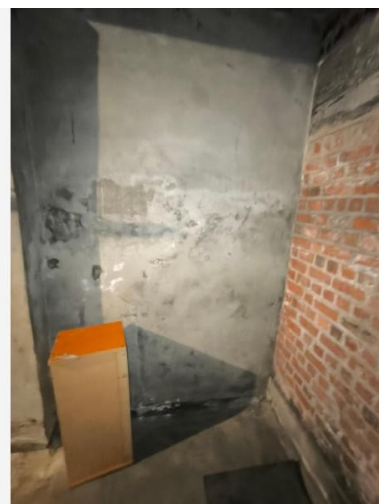
## Fiche 8: Cementering garage gemeenschappelijke delen

De cement wanden in de privéruimte behoort toe tot de gemeenschappelijke delen. Cement is een asbestverdacht materiaal. Meld schade bij de VME /syndicus van het gebouw. Informatie / resultaten van deze toepassing kan u raadplegen/opvragen in het asbestattest gemeenschappelijke delen (indien beschikbaar)

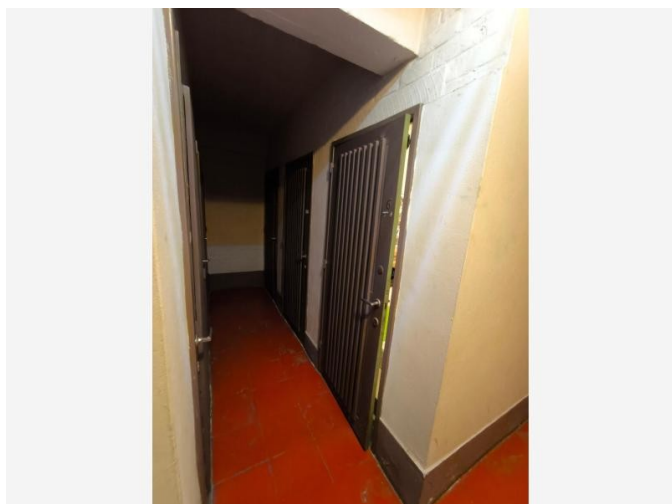
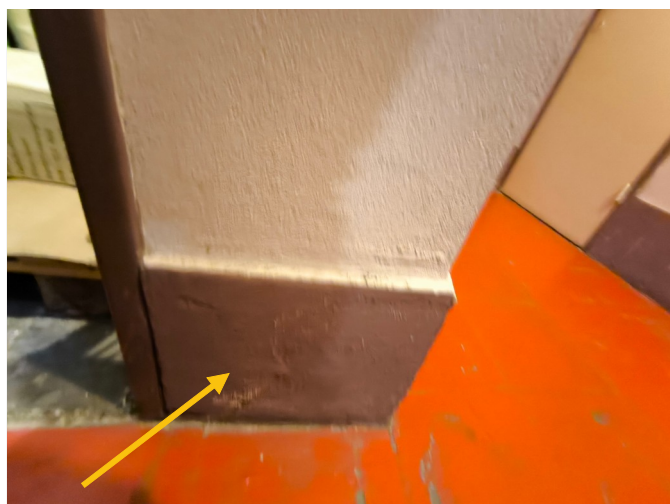
## Fiche 9: Cementering berging gemeenschappelijke delen

De cement wanden in de privéruimte behoort toe tot de gemeenschappelijke delen. Cement is een asbestverdacht materiaal. Meld schade bij de VME /syndicus van het gebouw. Informatie / resultaten van deze toepassing kan u raadplegen/opvragen in het asbestattest gemeenschappelijke delen (indien beschikbaar)

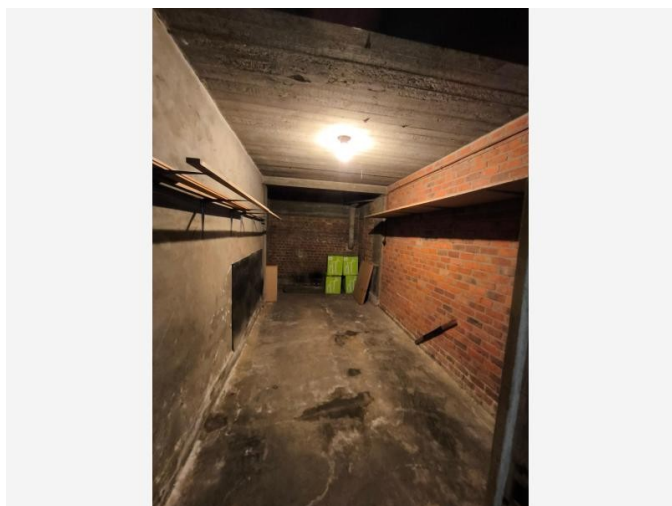
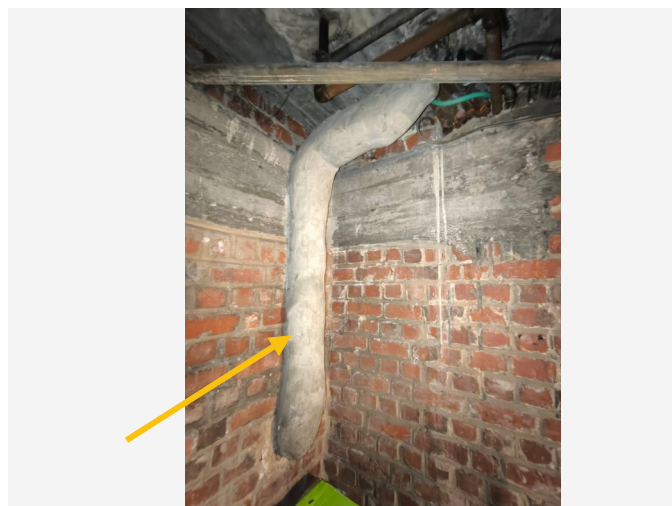
### Fiche 15: Leidingisolatie behoort tot de gemeenschappelijke delen

| Beschrijving | Notitie | Terug te vinden op plannen |
|---|---|---|
| Fiche 15: Leidingisolatie behoort tot de gemeenschappelijke delen | De leidingisolatie in de privéruimte behoort toe tot de gemeenschappelijke delen. Leidingisolatie is een asbestverdacht materiaal. Meld schade bij de VME /syndicus van het gebouw. Informatie / resultaten van deze toepassing kan u raadplegen/opvragen in het asbestattest gemeenschappelijke delen (indien beschikbaar) | Plan 1.7: plan garage -1 |
