# Asbestinventarisatetest

Essex Scottishlaan 70/0202, 8434 Middelkerke

Attestnummer : **20260318-000384.000**

Uitgegeven op : **18.03.2026**

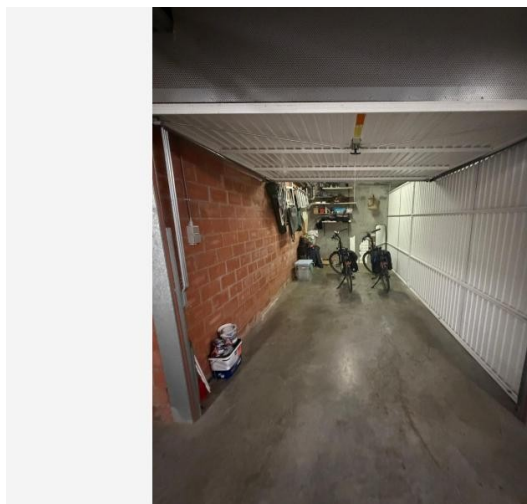
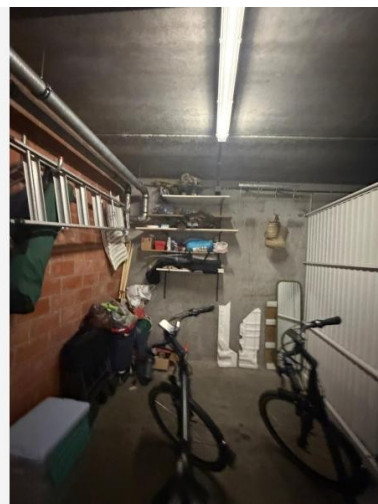
Er werden geen asbestverdachte toepassingen aangetroffen in de garage.

Geen mastiek, geen pleisterwerk, geen leidingisolatie, geen lift, geen rookgaskanalen, geen dakbedekking, geen onderdak en stookketel aanwezig.

| Basis voor advies | De asbestdeskundige beoordeelt het materiaal als niet-asbestverdacht. |

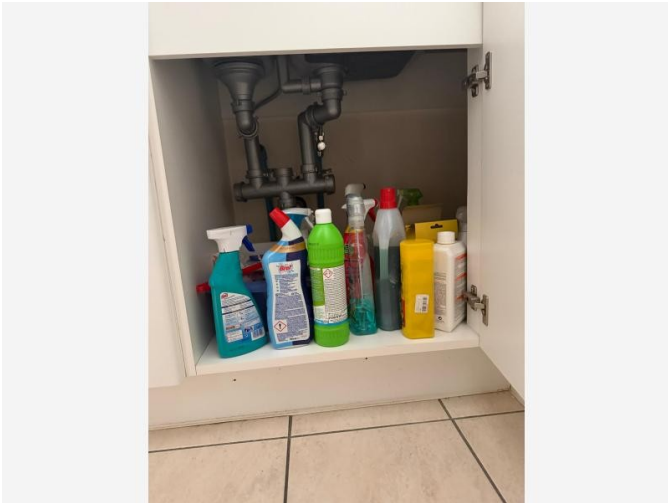
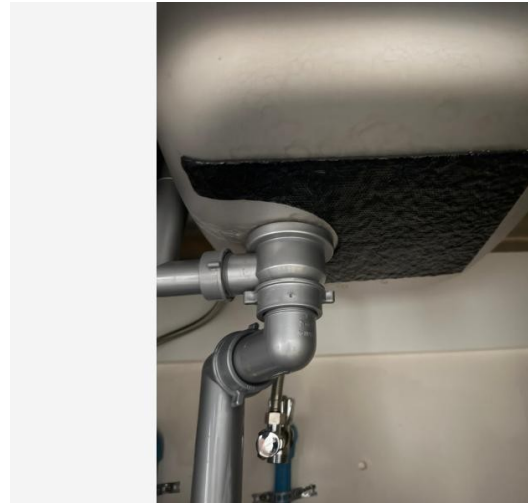
## Fiche 2: Bitumen - Anti-dreunplaat

### Conclusie

Geen asbest

| # | Type | Referentie | Resultaat |
|---|---|---|---|
| 2.1 | Puntmonster | PM03 | Geen asbest |

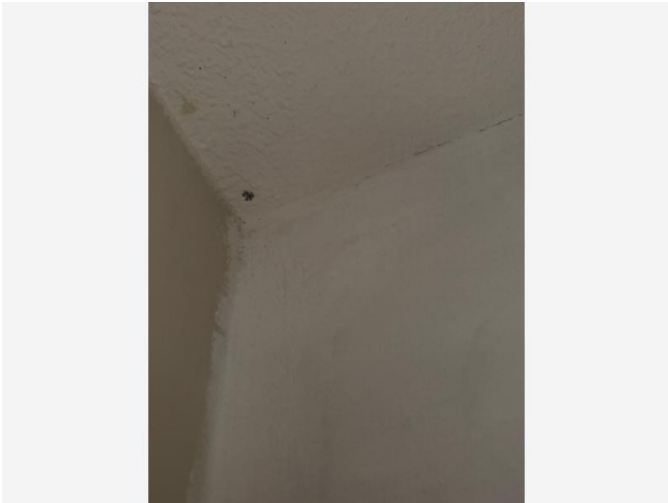
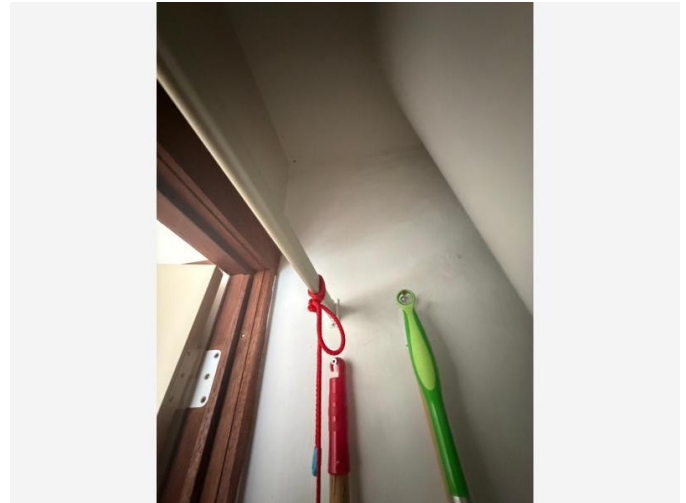
## Fiche 3: Pleisterwerk - Plafond

### Conclusie

Geen asbest

| # | Type | Referentie | Resultaat |
|---|---|---|---|
| 3.1 | Mengmonster | MM02 | Geen asbest |

| Opmerking | De hoeveelheid is een schatting.<br>Staalnames in droge- en natte ruimtes.<br>Geen stooklokaal en traphal aanwezig voor extra staalnames. |

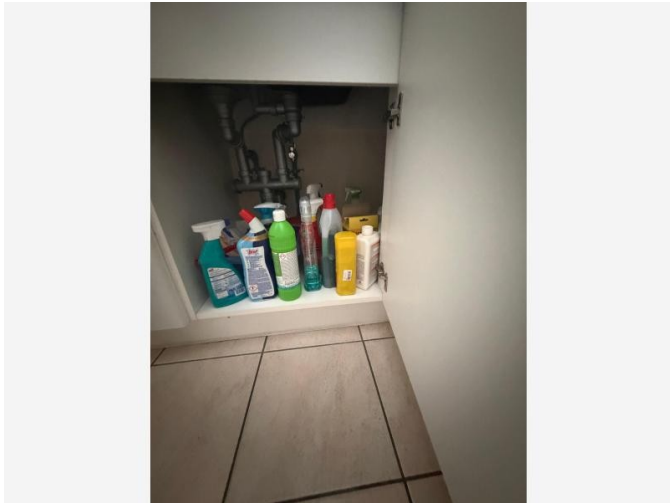
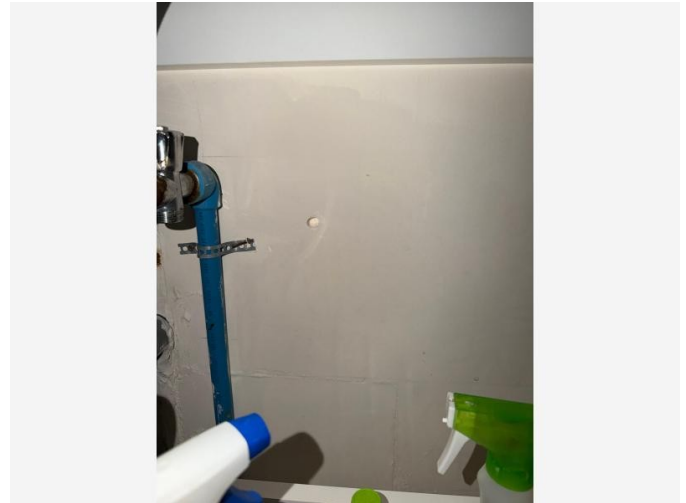
## Fiche 4: Pleisterwerk - Muur

### Conclusie

Geen asbest

| # | Type | Referentie | Resultaat |
|---|---|---|---|
| 4.1 | Mengmonster | MM01 | Geen asbest |

| Opmerking | <p>De hoeveelheid is een schatting.</p> <p>Staalnames in droge- en natte ruimtes.</p> <p>Geen traphal en stooklokaal aanwezig voor extra staalnames.</p> <p>Geen pleisterwerk aan de muren in de badkamer.</p> |

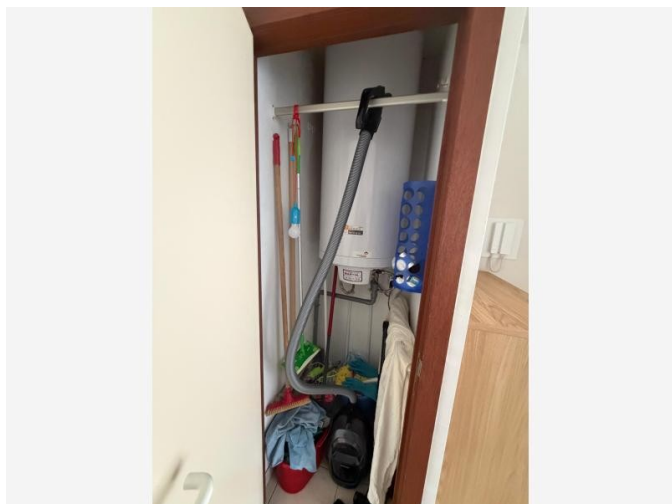
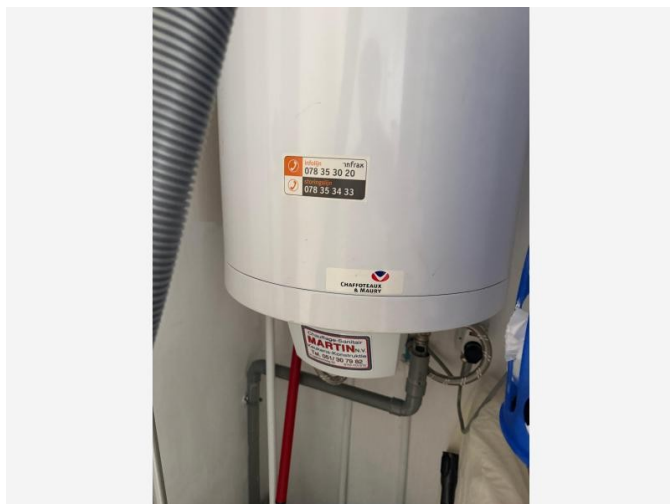
### Fiche 5: CV-ketel (niet verdacht)

| Beschrijving | Notitie | Terug te vinden op plannen |
|---|---|---|
| Fiche 5: CV-ketel (niet verdacht) | Geen stookketel aanwezig, geen asbestverdachte toepassingen bij de boiler. | Plan 1.3: Plan appartement |

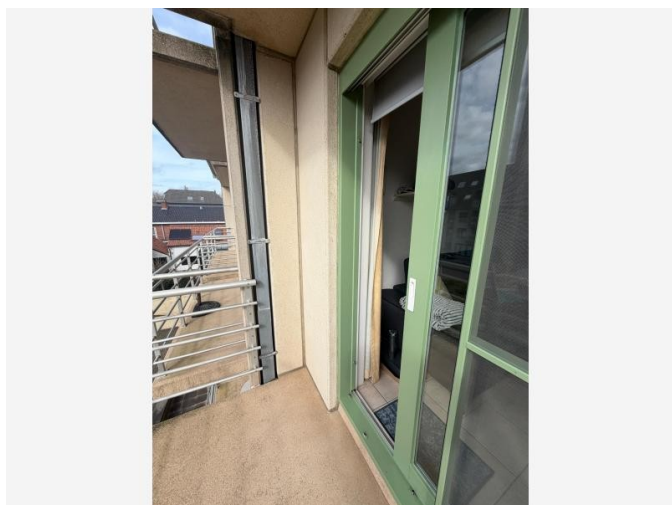
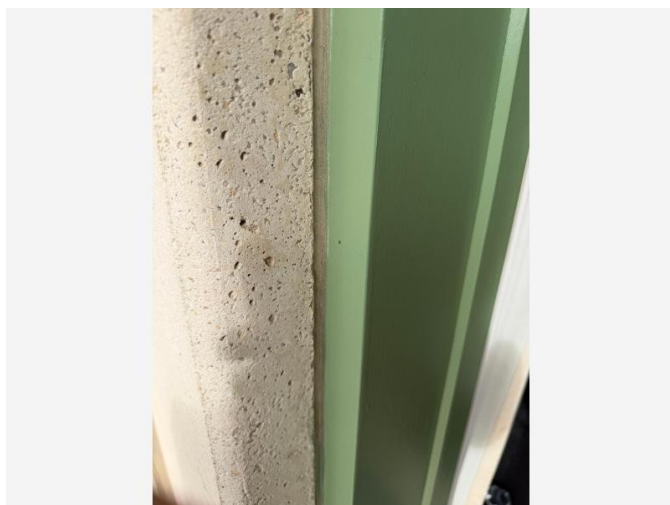
### Fiche 6: Mastiek (niet verdacht)

| Beschrijving | Notitie | Terug te vinden op plannen |
|---|---|---|
| Fiche 6: Mastiek (niet verdacht) | Alle wandopeningen hebben niet-asbestverdachte mastiek. | Plan 1.3: Plan appartement |
