# Asbestinventarisatetest

Bukenstraat 133, 1910 Kampenhout

Attestnummer : 20260219-000427.000

Uitgegeven op : 19.02.2026

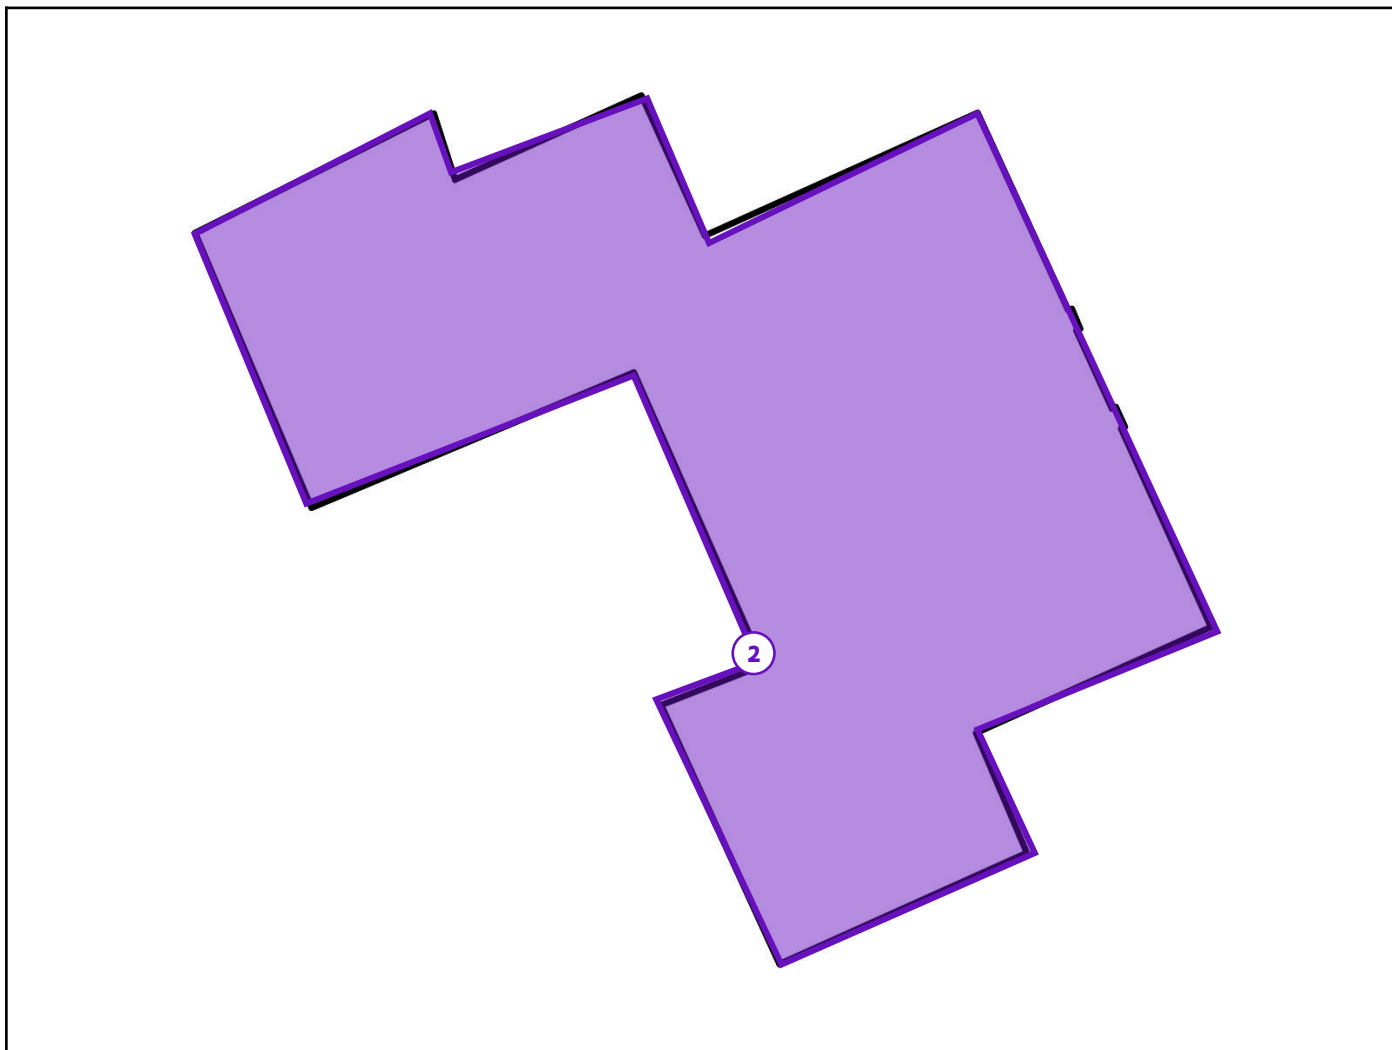
## Plan 1.1: Onderdak

| Beschrijving | Type | Actie |
|---|---|---|
| 2. Onderdak (niet waarneembaar) | Beperking | - |

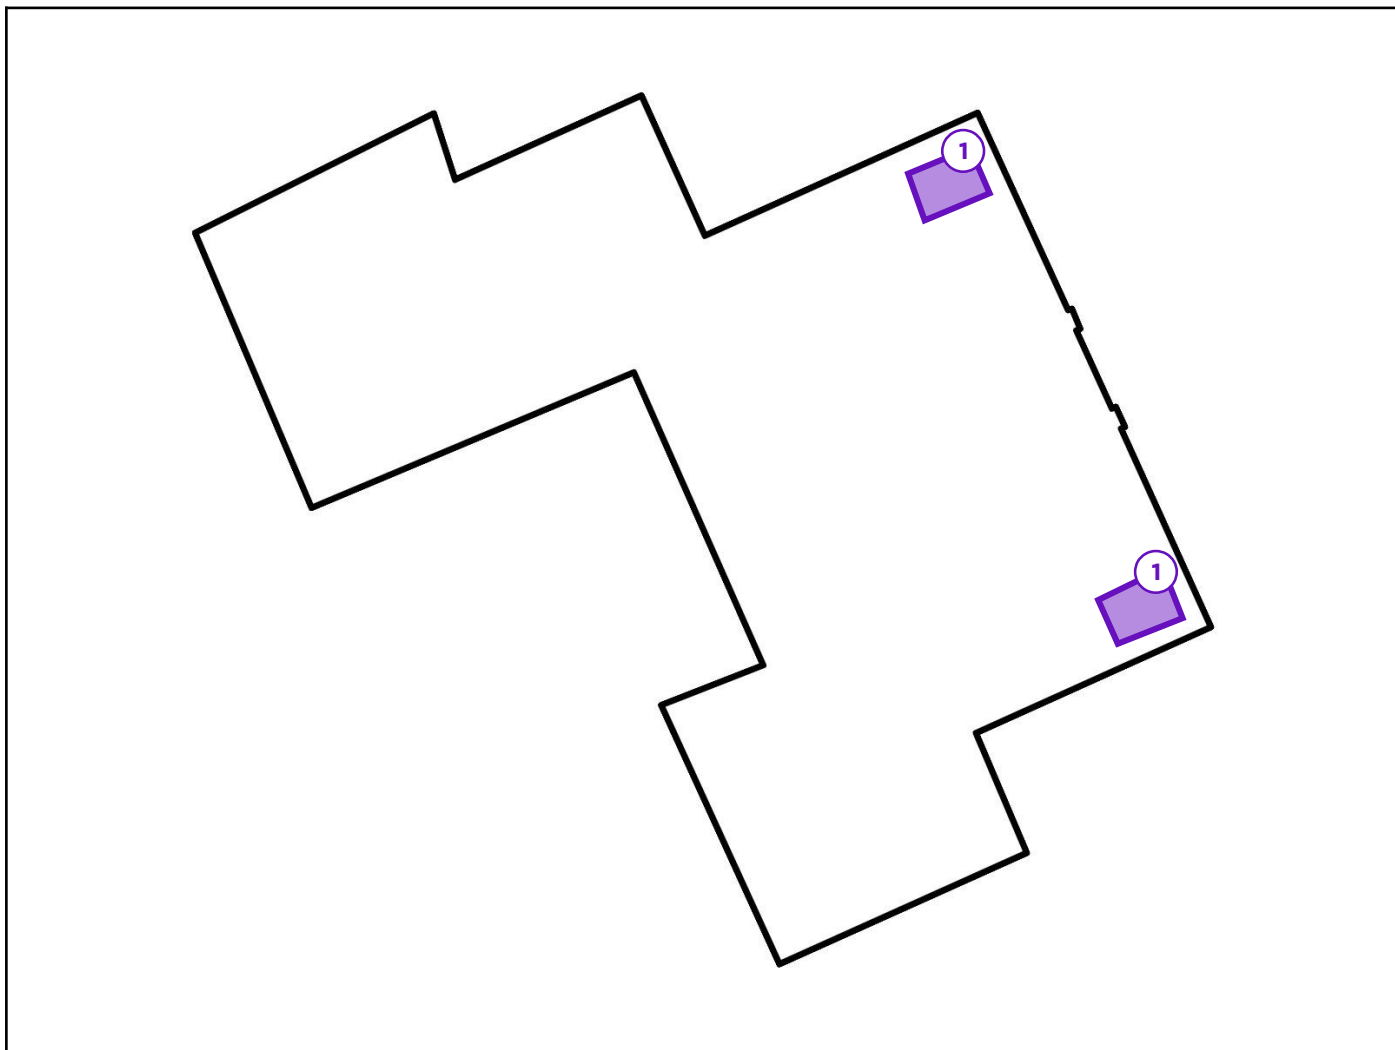
## Plan 1.6: Schouwen

| Beschrijving | Type | Actie |
|---|---|---|
| 1. Schouw | Beperking | - |

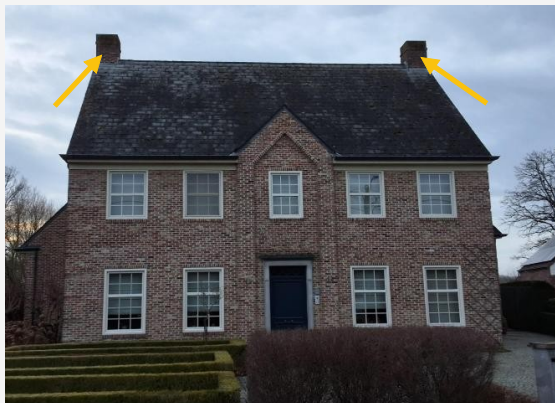
*Situeringsfoto*

**Reden:** Het te onderzoeken materiaal situeert zich hoger dan 3,50 m te rekenen vanaf een veilige ondergrond

**Uitleg van de asbestdeskundige:** De schouw bevat binnenin mogelijk een asbestcement rookgaskanaal. Laat dit onderzoeken bij eventuele werken.

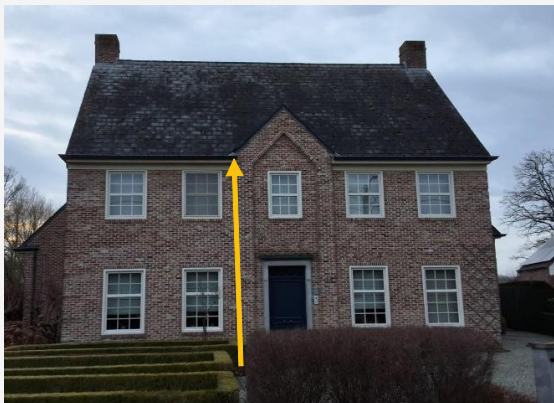
*Situeringsfoto*

**Reden:** Niet waarneembaar

**Uitleg van de asbestdeskundige:** Het onderdak is niet waarneembaar. Op dit ogenblik kan hiervoor in de databank geen adviesfiche voor opgesteld worden.

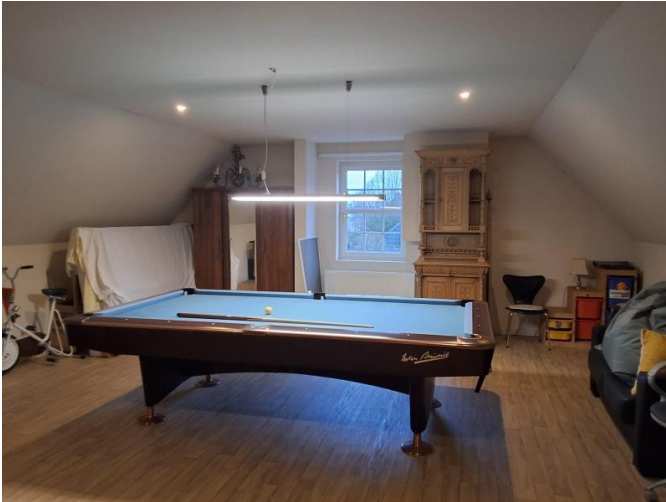
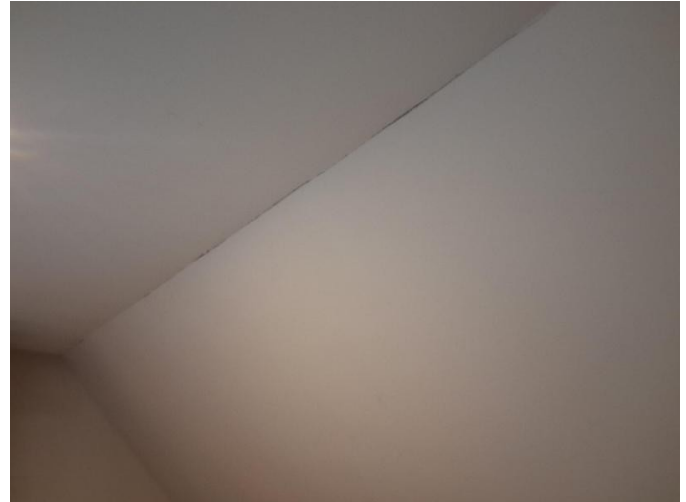
## Fiche 3: Plafonds en muren bestaande uit voorzetpanelen

De plafonds en muren werden afgewerkt met niet-asbestverdachte voorzetpanelen die inspectie van de bedekte structuur (opbouw, pleisterwerk) verhinderen.

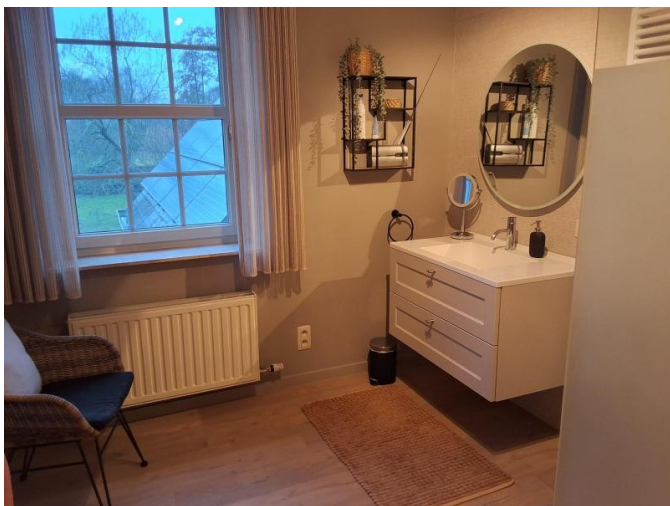
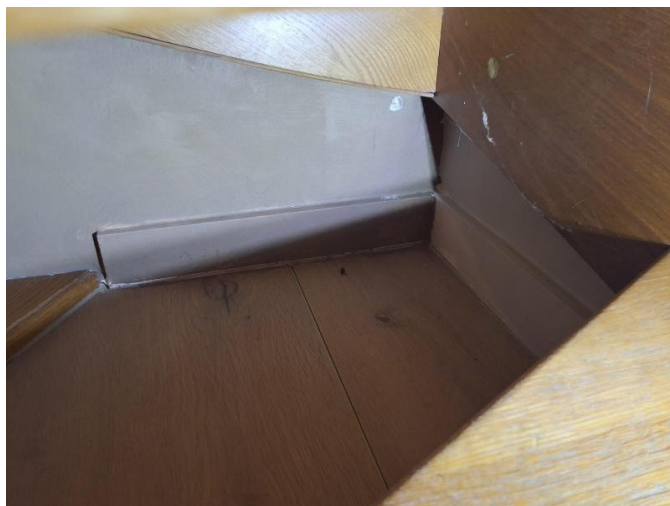
## Fiche 4: Pleisterwerk wanden

Geen asbest

| # | Type | Referentie | Resultaat |
|---|---|---|---|
| 4.1 | Mengmonster | MM01 | Geen asbest |

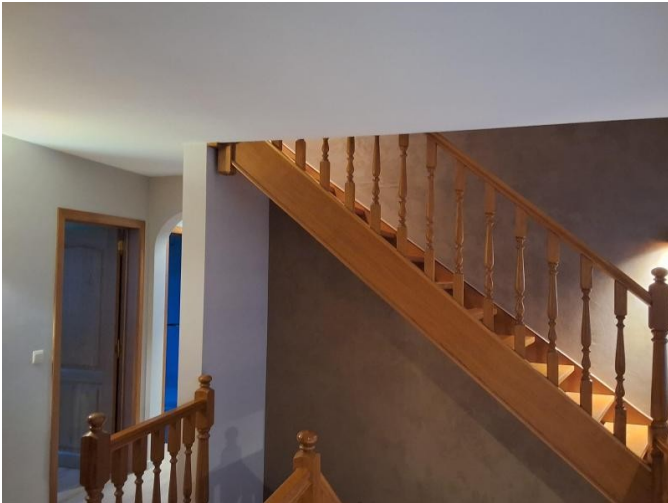
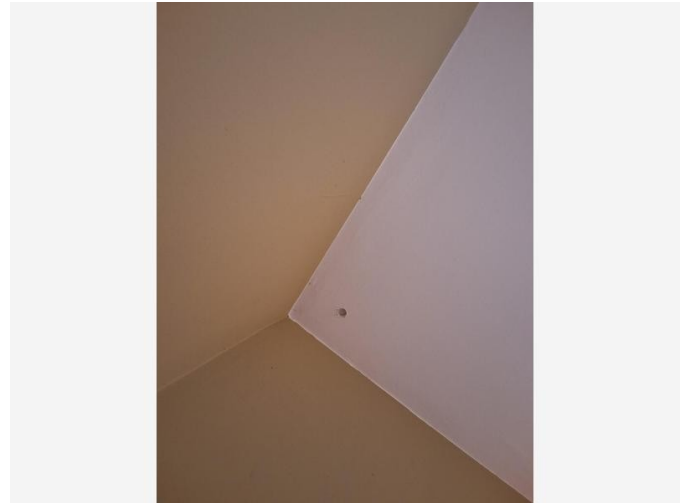
## Fiche 5: Pleisterwerk plafonds

Geen asbest

| # | Type | Referentie | Resultaat |
|---|---|---|---|
| 5.1 | Mengmonster | MM02 | Geen asbest |

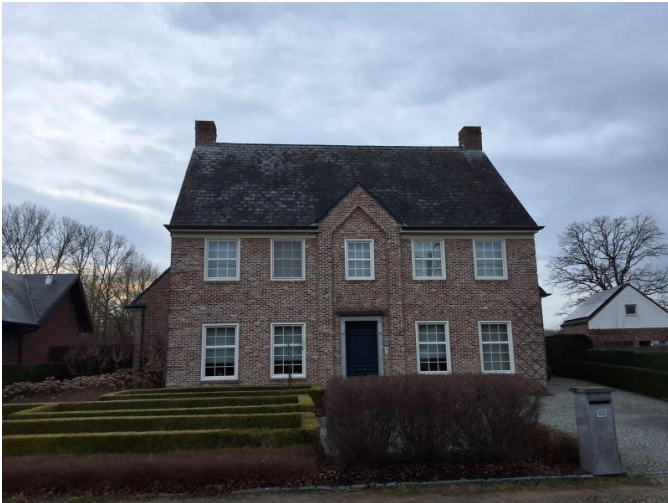
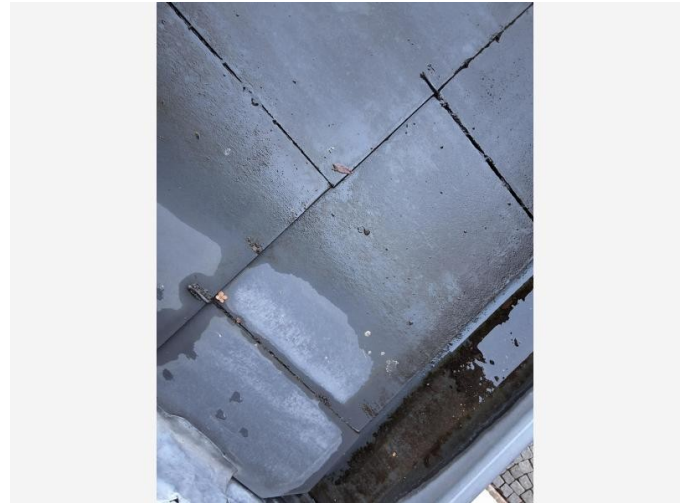
## Fiche 6: Dak bestaande uit leien

Geen asbest

| # | Type | Referentie | Resultaat |
|---|---|---|---|
| 6.1 | Puntmonster | PM01 | Geen asbest |

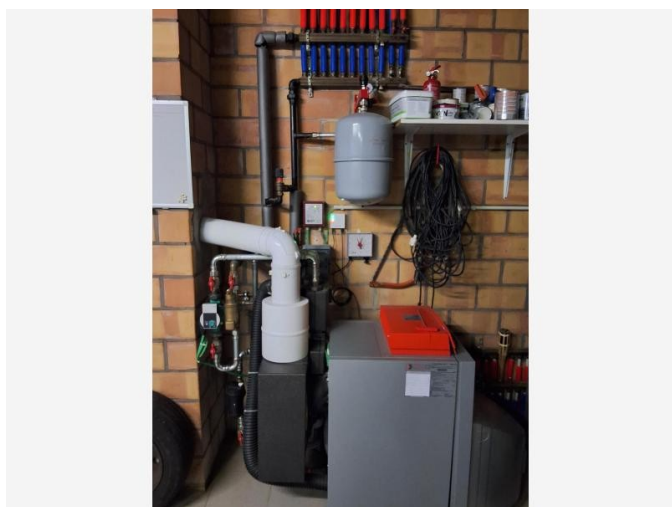
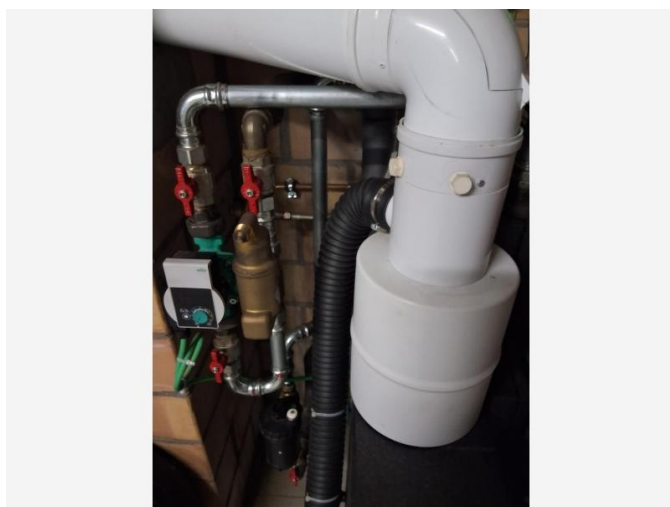
### Fiche 7: CV-ketel (niet verdacht)

| Beschrijving | Notitie | Terug te vinden op plannen |
|---|---|---|
| Fiche 7: CV-ketel (niet verdacht) | De CV-ketel (dichtingen, isolerend materiaal) is niet asbestverdacht. | - |
