# Asbestinventarisatetest

Bijlokevest 149, 9000 Gent

Attestnummer : 20250822-000145.000

Uitgegeven op : 22.08.2025

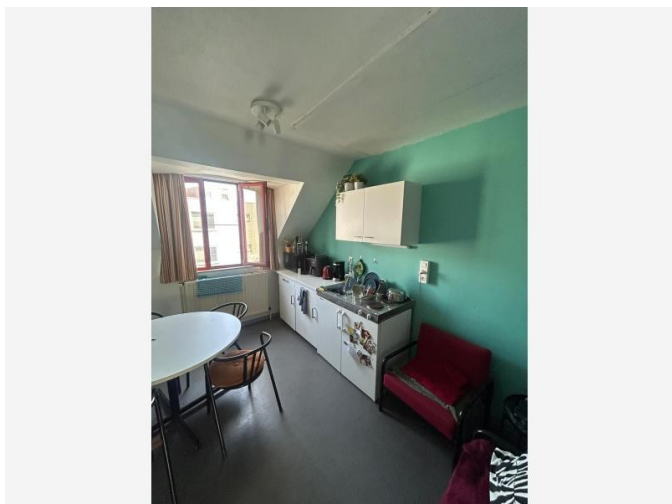
Vrije foto

Vinyl met jute onderkant

Geen asbest.

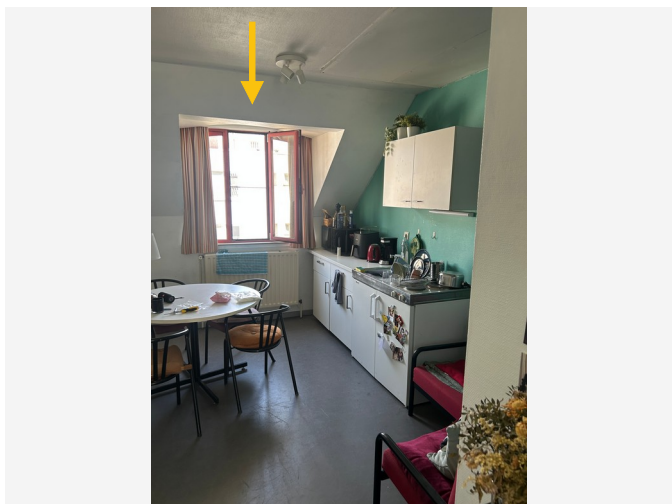
Vrije foto

Er werden voorzetwanden (valse muren) aangebracht. Als deskundige kan ik geen uitspraak doen over eventuele asbestverdachte toepassingen die aanwezig zijn of verborgen zitten achter de voorzetwanden. Bij renovaties, sloop of verbouwingen is het aan te raden een destructieve asbestinventaris op te stellen voor deze ruimtes.

Op de dag van de inspectie was het materiaal van de voorzetwanden niet definieerbaar. (hout, gipskarton, kunststof...)

De adi is opzoek gegaan naar de smeerlaag van eventuele gipskarton platen. De smeerlagen waren niet waarneembaar.

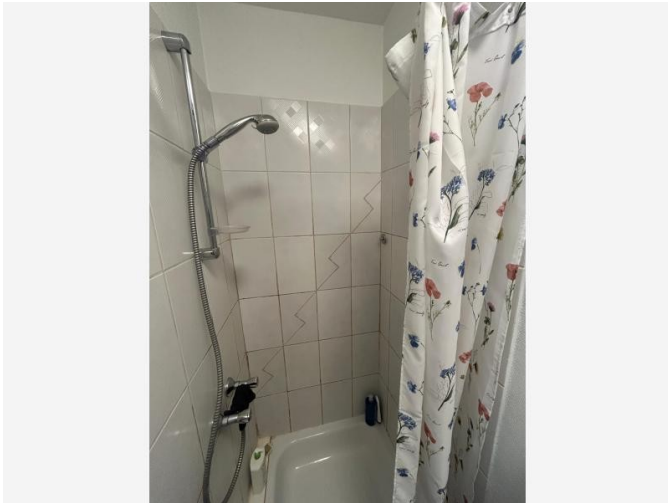
Vrije foto

Er werden gelijmde tegels aangebracht aan de muren.

De materialen zijn in goede staat en niet verweerd.

De materialen zijn niet bemonsterbaar volgens het inspectieprotocol van het niet destructief onderzoek.

De lijm is niet bereikbaar voor monsternamen omdat de materialen intact zijn (lijm afgedekt).

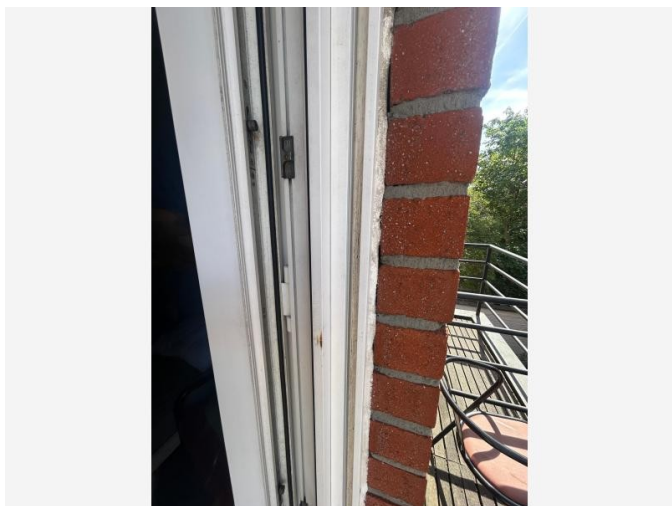
Vrije foto

Kit aanwezig tussen glas en profiel en tussen profiel en wand opening.

Kit op basis van silicone.

Geen asbest waarneembaar aan alle ramen en deuren.

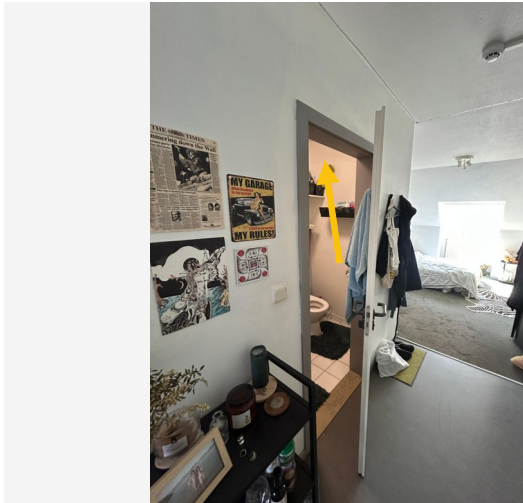
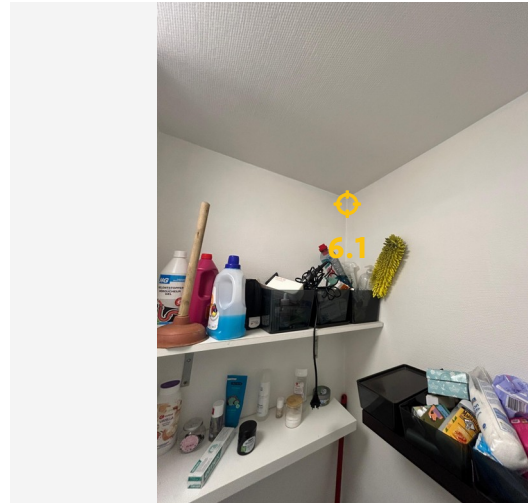
Geen asbest

| # | Type | Referentie | Resultaat |
|---|---|---|---|
| 6.1 | Mengmonster | pleisterwerk plafond | Geen asbest |

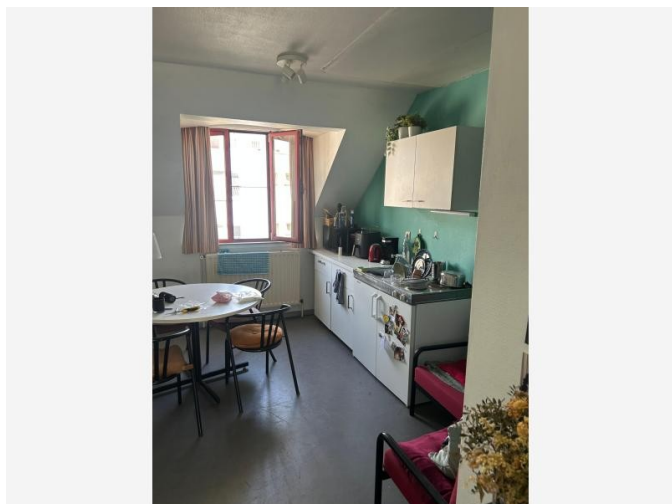
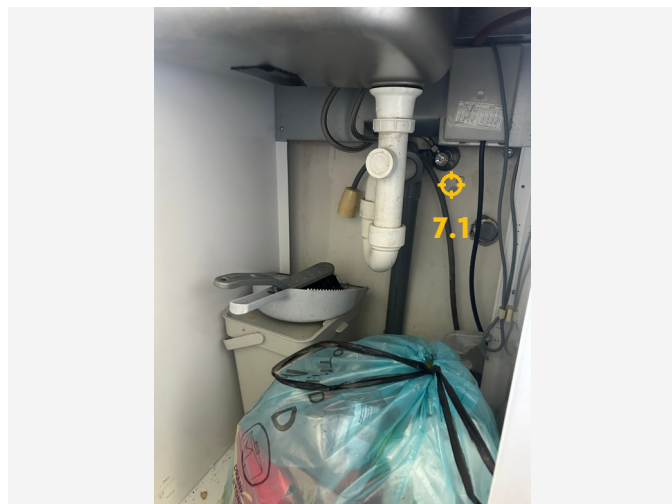
## Fiche 7: Pleisterwerk wand met staalname

Geen asbest

| # | Type | Referentie | Resultaat |
|---|---|---|---|
| 7.1 | Mengmonster | Wandpleister | Geen asbest |
