# Asbestinventarisatetest

Valleistraat 51, 3270 Scherpenheuvel-Zichem

Attestnummer : 20260730-000382.000

**Niet-asbestveilig**

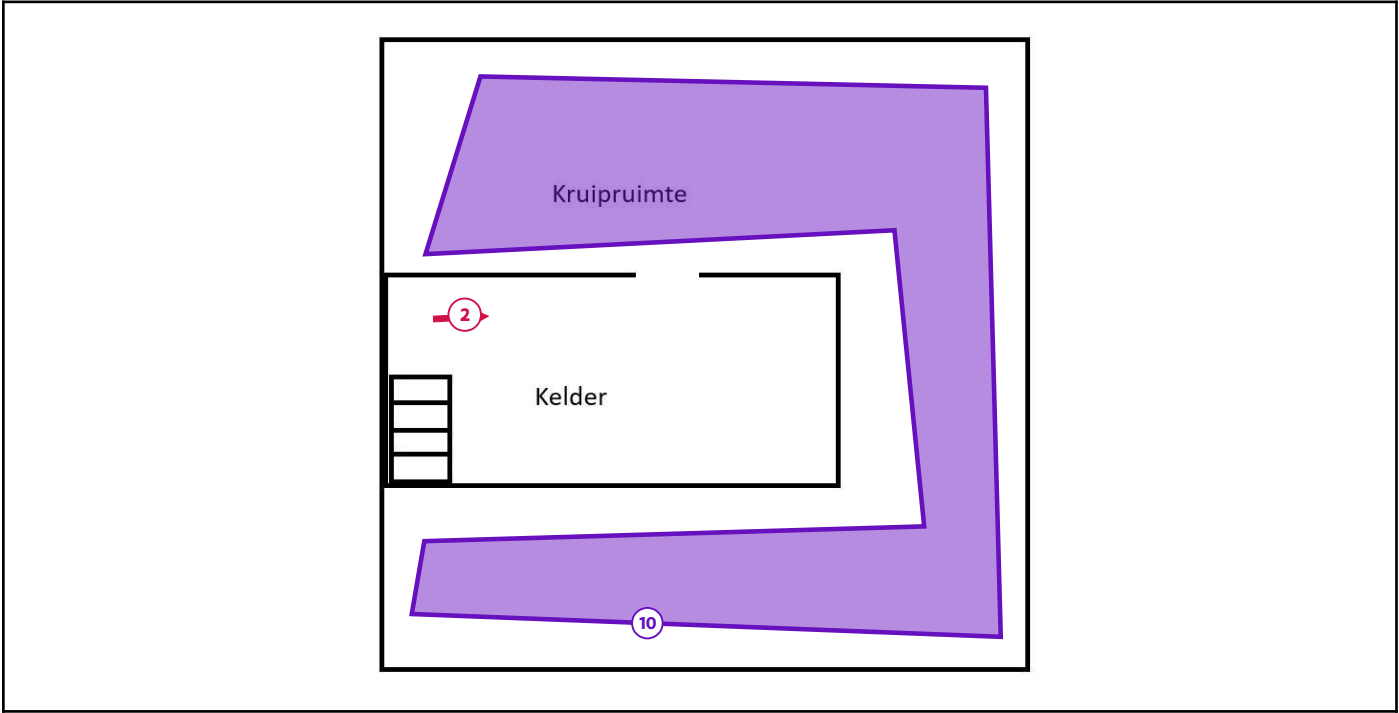
# Plan 1.1: Kelder

| Beschrijving | Type | Actie |
|---|---|---|
| 2. Leien afval kelder | Asbestmateriaal | Dringend verwijderen |
| 10. Kruipruimte in kelder | Beperking | - |

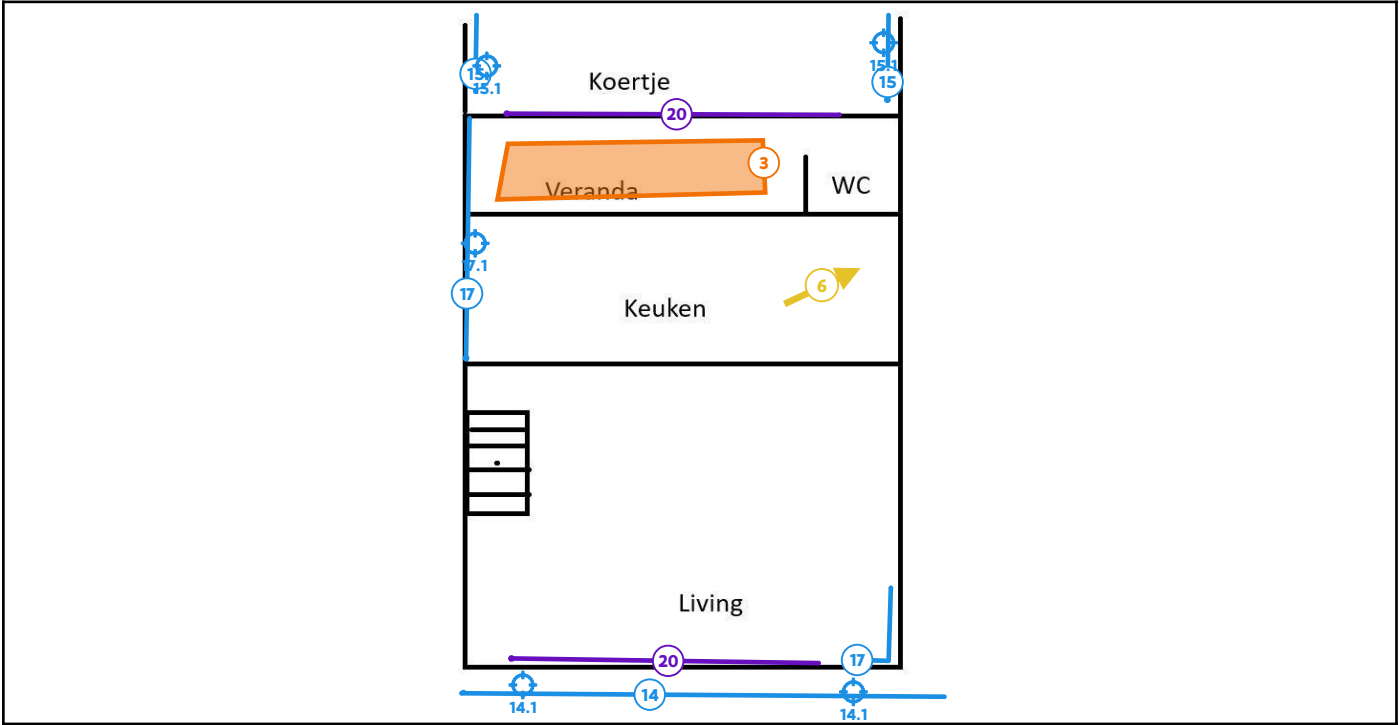
# Plan 1.2: Gelijkvloers

| Beschrijving | Type | Actie |
|---|---|---|
| 3. Tegellijn veranda zichtbaar | Asbestmateriaal | Verwijderen |
| 6. Anti dreunlaag keuken | Asbestmateriaal | Zorgvuldig beheren |

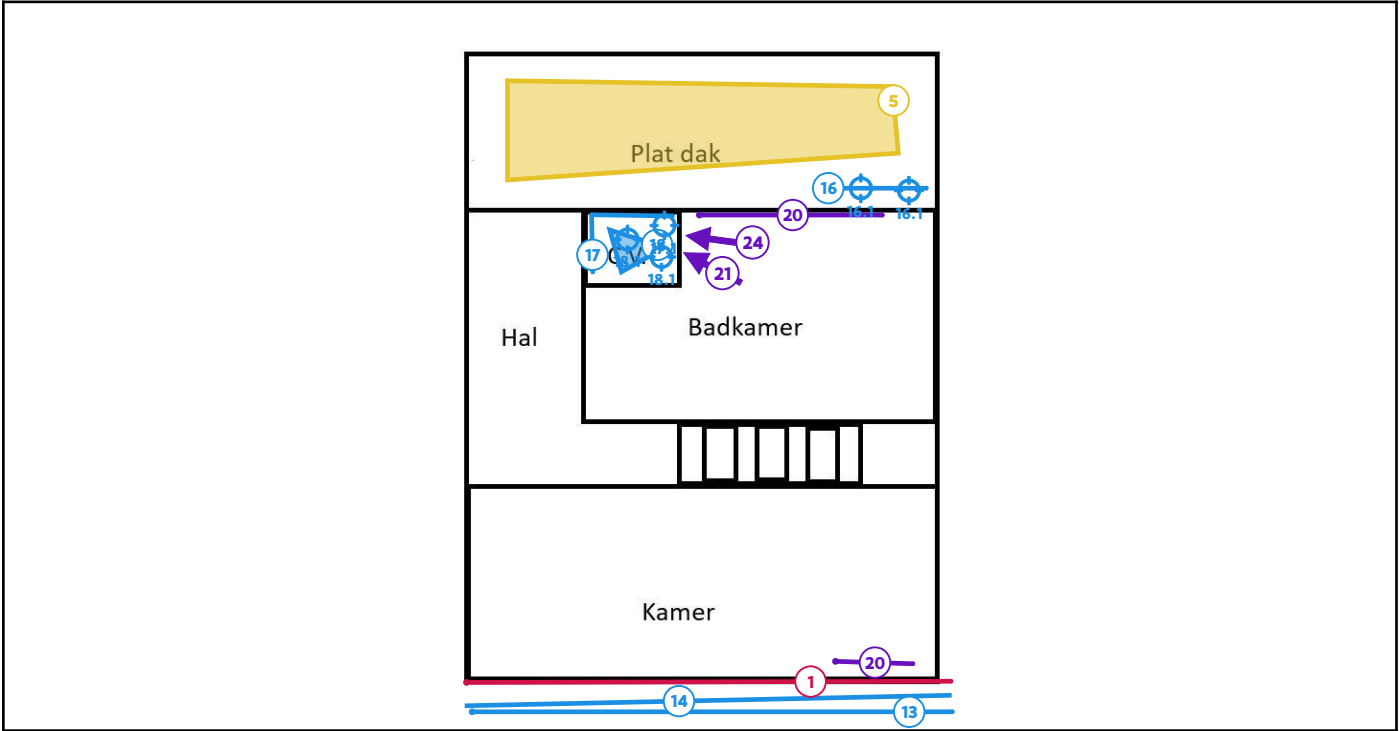
# Plan 1.4: Eerste verdiep

| Beschrijving | Type | Actie |
|---|---|---|
| 1. Afval dakgoten en plat dak dakleien | Asbestmateriaal | Dringend verwijderen |
| 5. Roofing plat dak +1 verdiep | Asbestmateriaal | Zorgvuldig beheren |

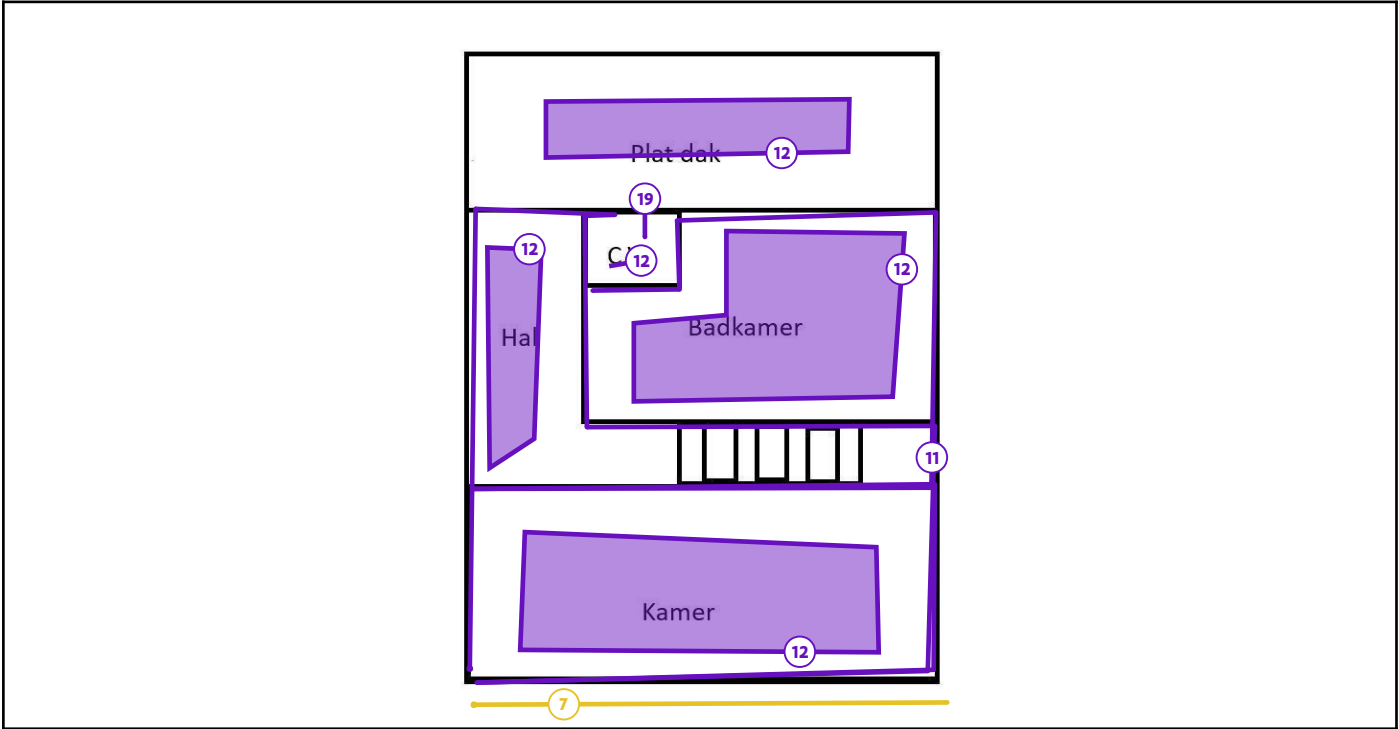
# Plan 1.5: Eerste verdiep kopie

| Beschrijving | Type | Actie |
|---|---|---|
| 7. Roofing dakgoten voorgevel | Asbestmateriaal | Zorgvuldig beheren |

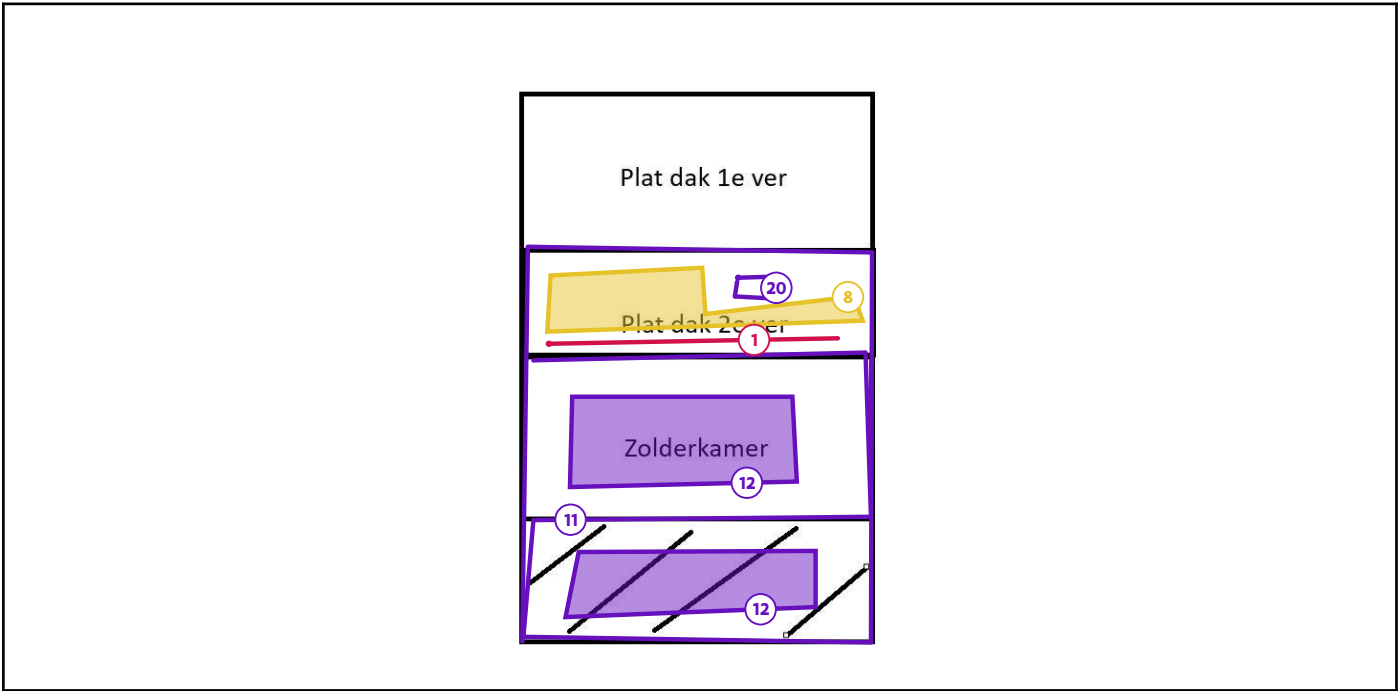
# Plan 1.6: Tweede verdiep

| Beschrijving | Type | Actie |
|---|---|---|
| 1. Afval dakgoten en plat dak dakleien | Asbestmateriaal | Dringend verwijderen |
| 8. Roofing plat dak +2 verdiep | Asbestmateriaal | Zorgvuldig beheren |

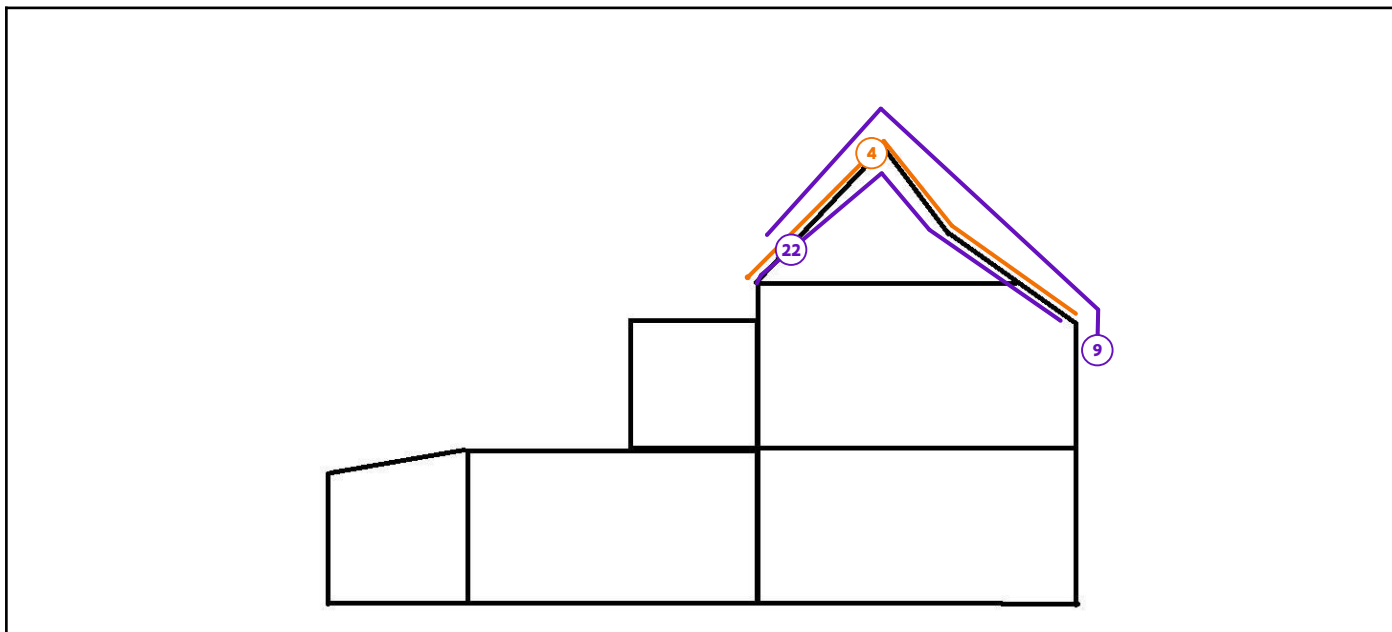
## Plan 1.7: Snede

| Beschrijving | Type | Actie |
|---|---|---|
| 4. Dakleien | Asbestmateriaal | Verwijderen |
| 9. Hoogte >3,5m | Beperking | - |

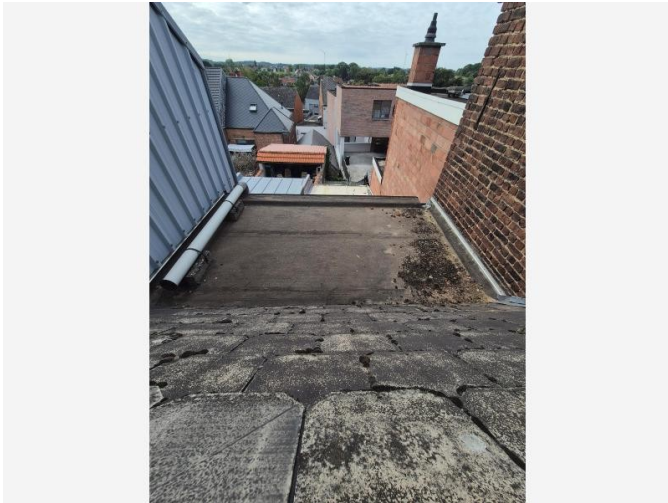
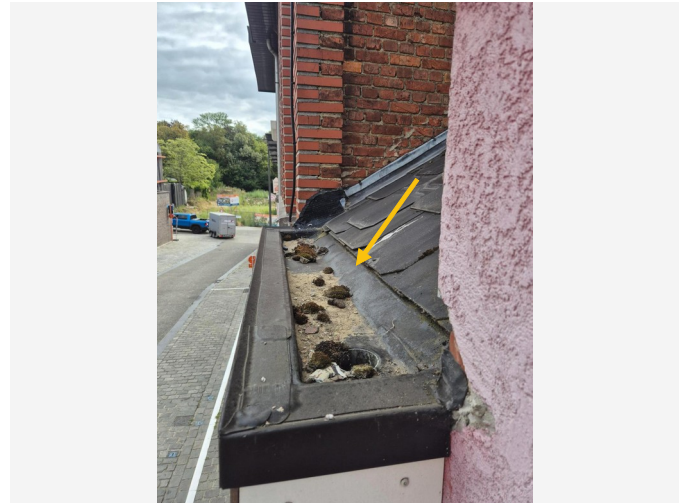
**Dringend verwijderen**

| Beschrijving | Afval dakgoten en plat dak dakleien |
| Type afvalstof | Betreft resten (contaminatie) van verwerking of beschadiging |
| Type resten (contaminatie) | <ul style="list-style-type: none"><li>• Stof, deeltjes &lt; 4 mm, flinters, gruis (los, opliggend)</li><li>• Stof, deeltjes &lt; 4 mm, flinters, gruis (vermengd in materiaal)</li></ul> |
| Gebondenheid resten | Niet hecht |

- Scherm in afwachting van verwijdering het asbestafval af van luchtstromingen en verstoring: bijvoorbeeld door het te verpakken, te fixeren, af te dekken, signalisatie - afbakening aan te brengen, ....
- Verwijder het asbestafval.
- Vermijd het bewerken of het intensief betreden (belopen, rijden, ...) van de verontreinigde zone. Is dit niet mogelijk vraag dan advies aan een erkend bodemsaneringsdeskundige voor verdere maatregelen.
- Voer bijkomende staalname(s) uit.

- Eenvoudige handelingen: mag via doe-het-zelf of door werknemer(s) met opleidingsattest eenvoudige handelingen  
(Eenvoudige handelingen – doe-het-zelf toegestaan)

Verwijder het zo voorzichtig mogelijk, zonder te schrapen, schuren of mechanisch te bewerken. Maak het materiaal licht vochtig om stofvorming te beperken en werk rustig met handgereedschap. Vermijd beschadiging en loskomende resten. Reinig de werkzone na afloop met een vochtige doek.

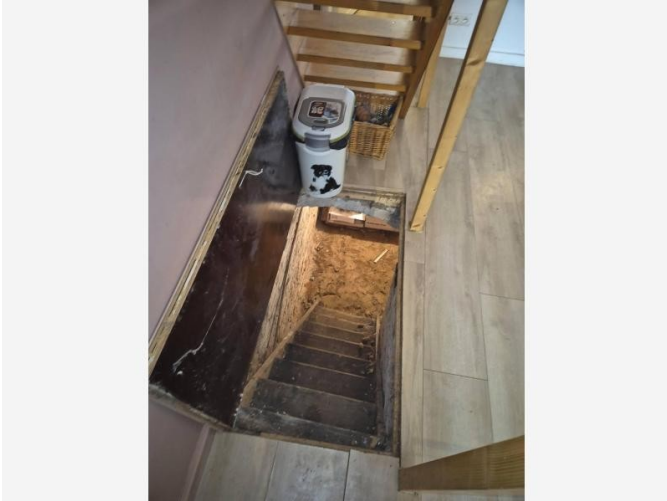
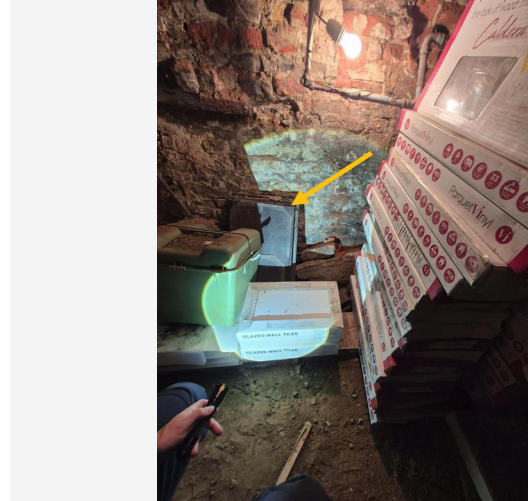
**Dringend verwijderen**

| Beschrijving | Leien afval kelder |
| Type afvalstof | Betreft stock-voorraad of gedemonteerde asbestmaterialen |

- Scherm in afwachting van verwijdering het asbestafval af van luchtstromingen en verstoring: bijvoorbeeld door het te verpakken, te fixeren, af te dekken, signalisatie - afbakening aan te brengen, ....
- Verwijder het asbestafval.
- Voer bijkomende staalname(s) uit.

- Eenvoudige handelingen: mag via doe-het-zelf of door werknemer(s) met opleidingsattest eenvoudige handelingen (Eenvoudige handelingen – doe-het-zelf toegestaan)

Verwijder het zo voorzichtig mogelijk, zonder te schrapen, schuren of mechanisch te bewerken. Maak het materiaal licht vochtig om stofvorming te beperken en werk rustig met handgereedschap. Vermijd beschadiging en loskomende resten. Reinig de werkzone na afloop met een vochtige doek.

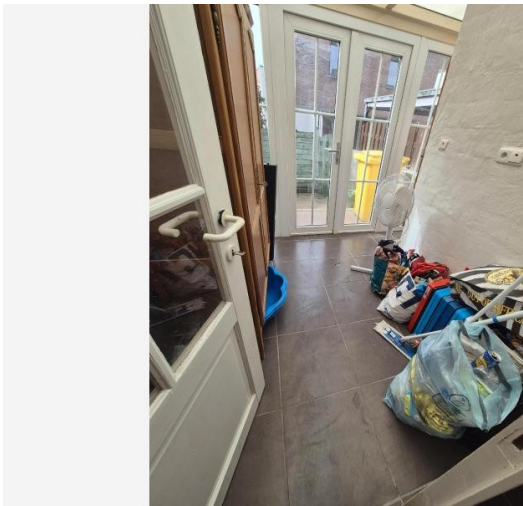
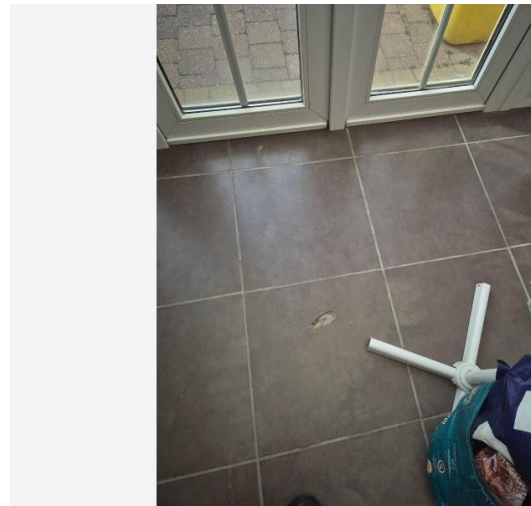
Verwijderen

- Hermetische zone (erkend asbestverwijderaar)  
Hermetische zone: Het materiaal wordt beschouwd als niet-hechtgebonden indien asbest aanwezig is. Conform de geldende Vlaamse asbestregelgeving dient de verwijdering in dat geval door een erkend asbestverwijderaar te gebeuren, aangezien asbestvezels zich gemakkelijk kunnen verspreiden. Een staalname is belangrijk voor uitsluitel te bieden

- Zorg voor een veilig beheer. Vermijd het beschadigen van het asbestmateriaal. Controleer de toestand jaarlijks op wijzigingen.
- Verwijder dit asbestmateriaal zo snel mogelijk. Volg de toestand goed op.
- Voer bijkomende staalname(s) uit.

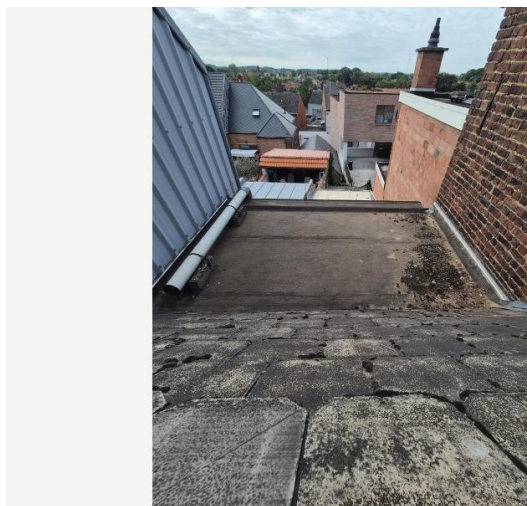
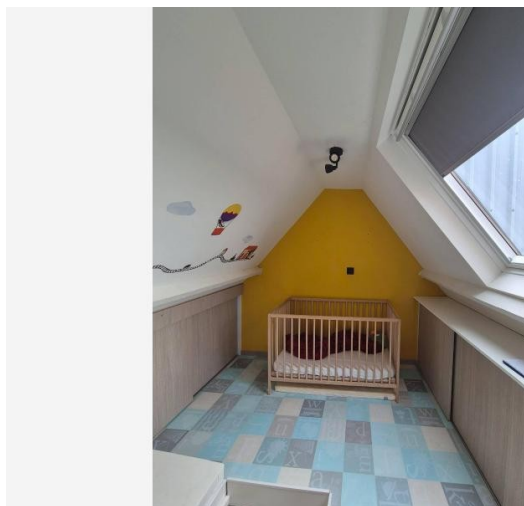
### Fiche 22: Onderdak langs binnenin de zolder

| Beschrijving | Notitie | Terug te vinden op plannen |
|---|---|---|
| Fiche 22: Onderdak langs binnenin de zolder | Onderdak is binnenin de zolder niet waarneembaar, de zolder/daken zijn volledig afgewerkt met gipskartonplaten en langs de buitenzijde zijn er dakleien bevestigd. Dakpan opheffen is niet mogelijk | Plan 1.7: Snede |
