# Asbestinventarisat attest

Gistelsteenweg 140A, 8490 Jabbeke

Attestnummer : 20260805-000108.000

Uitgegeven op : 05.08.2026

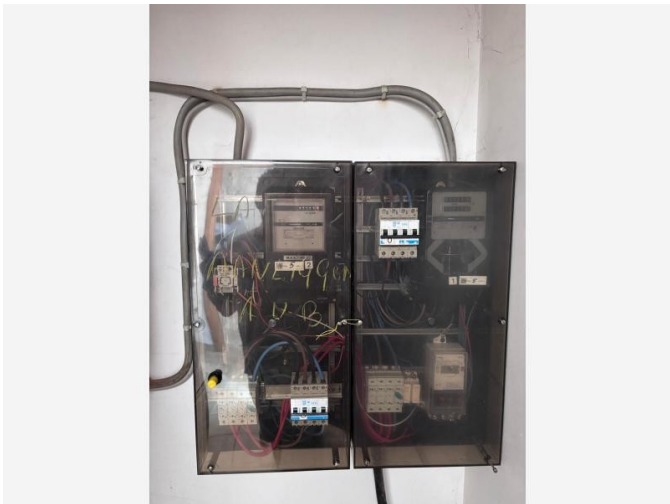
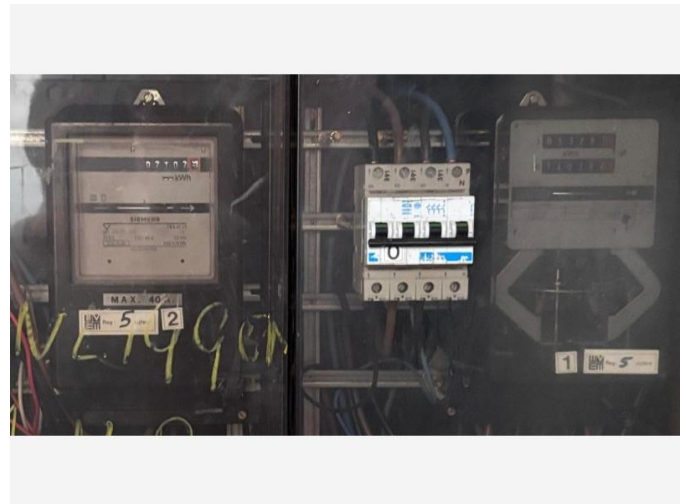
| Fiche 1: 2 bakelieten schakelkasten..... | 12 |

Let wel: de binnenzijde van de bakelieten schakelkast kon niet worden geïnspecteerd vanwege verzegeling door de netbeheerder. De kast en de interne componenten zijn eigendom van Fluvius. Enkel Fluvius kan instaan voor verwijdering.

| Eindbeoordeling materiaalrisico | Zeer laag materiaalrisico en/of zeer lage kans op vezelvrijgave |

| Asbestsoort (vezeltype) | Crocidoliet aanwezig |
| Toestand van het materiaal | Onbeschadigd, niet verweerd |

| Beschrijving | 2 bakelieten schakelkasten |
| Asbestmateriaal | Plaat, paneel, tablet - Type Bakeliet |

- Zorg voor een veilig beheer. Vermijd het beschadigen van het asbestmateriaal. Controleer de toestand jaarlijks op wijzigingen.
- Voer bijkomende staalname(s) uit.

- Eenvoudige handelingen: mag via doe-het-zelf of door werknemer(s) met opleidingsattest eenvoudige handelingen  
Enkel door aangestelden van Fluvius.

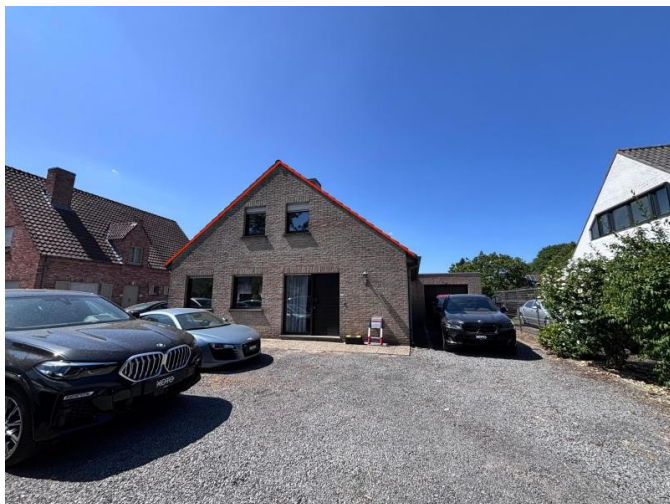
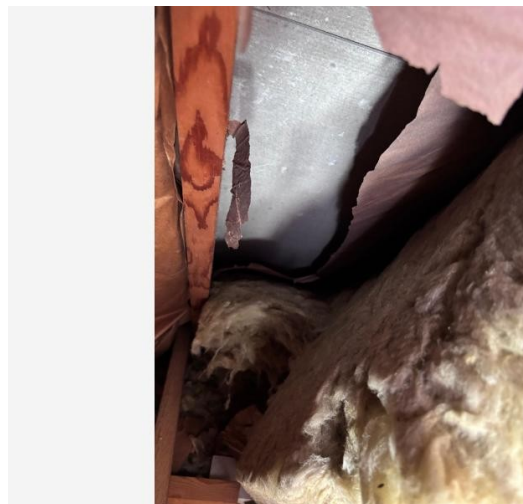
| Fiche 2: Onderdak type Menuiserie..... | 15 |

| Eindbeoordeling materiaalarisico | Laag materiaalarisico en/of verlaagde kans op vezelvrijgave |

| Asbestsoort (vezeltype) | Crocidoliet aanwezig |
| Toestand van het materiaal | Licht beschadigd, licht verweerd. Intacte calciumsilicaatplaat of materiaal met categorie 3-gebondenheid |

| Beschrijving | Onderdak type Menuiserite |
| Asbestmateriaal | Plaat, paneel, tablet - Type Menuiserite |

- Zorg voor een veilig beheer en verwijder dit asbestmateriaal wanneer het bij werken eenvoudig bereikbaar wordt. Controleer de toestand jaarlijks op wijzigingen.
- Voer bijkomende staalname(s) uit.

- Eenvoudige handelingen: enkel door erkend asbestverwijderaar  
Indien bovenstaande criteria worden overschreden:

Deze toepassing kan enkel door een erkende asbestverwijderaar verwijderd worden omdat er hier automatisch een verhoogd risico op vrijgave van asbestvezels (max. concentratie 0,01 vezels/cm<sup>3</sup> - CODEX - Art. VI.3-54) ontstaat. (Bron: VLAREM II: 6.4.0.1 par1, par2 en par3). Een erkend asbestverwijderaar moet ingeschakeld worden voor deze toepassingen die niet (kunnen) worden verwijderd door de couveuzezakmethode, door hermetische zone of door de materialen beschreven in VlareM II, art. 6.4.0.1 par2. (Bron: Leidraad bij het Inspectieprotocol)

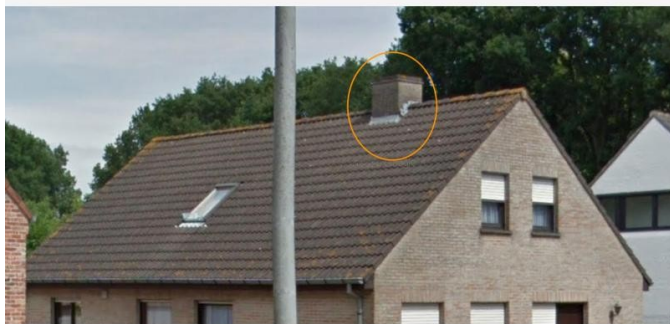
| Fiche 3: Schouw..... | 20 |

**Reden:** Het te onderzoeken materiaal situeert zich hoger dan 3,50 m te rekenen vanaf een veilige ondergrond

**Uitleg van de asbestdeskundige:** De schouw bevat binnenin mogelijk een asbestcement rookgaskanaal. Laat dit onderzoeken bij eventuele werken.

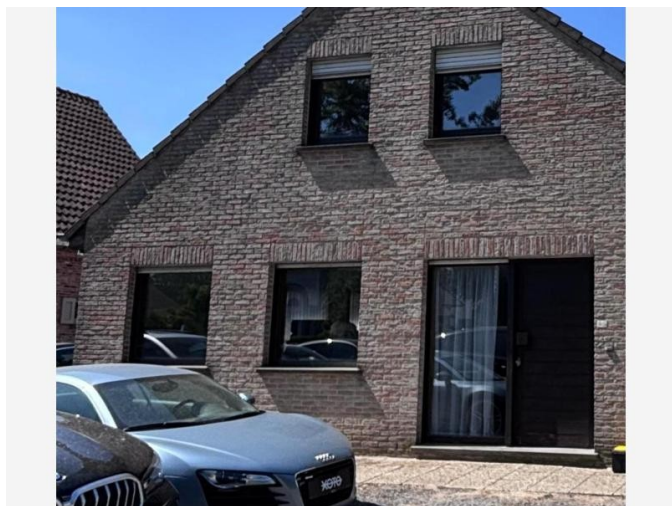
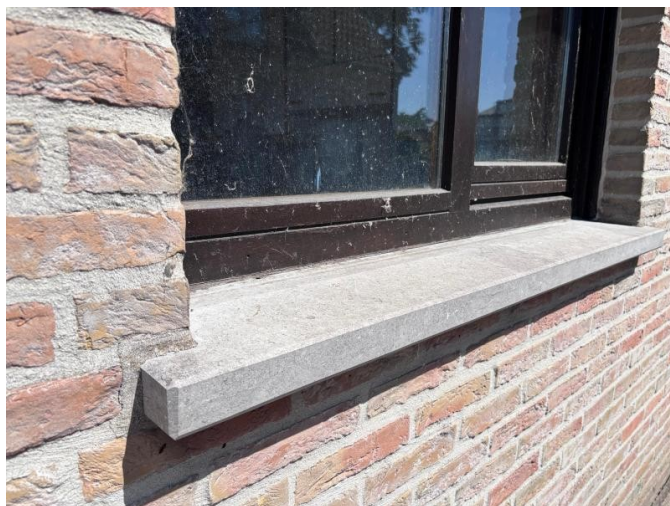
| Fiche 4: Dorpels..... | 22 |

Alle buitendorpels aan ramen en deuren zijn uitgevoerd in blauwe hardsteen.

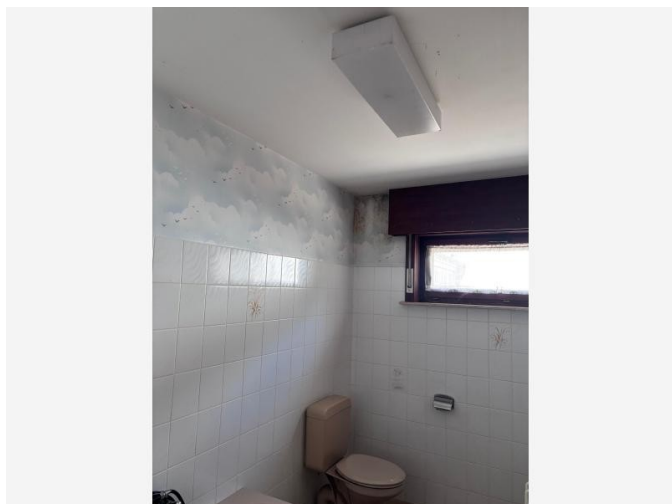
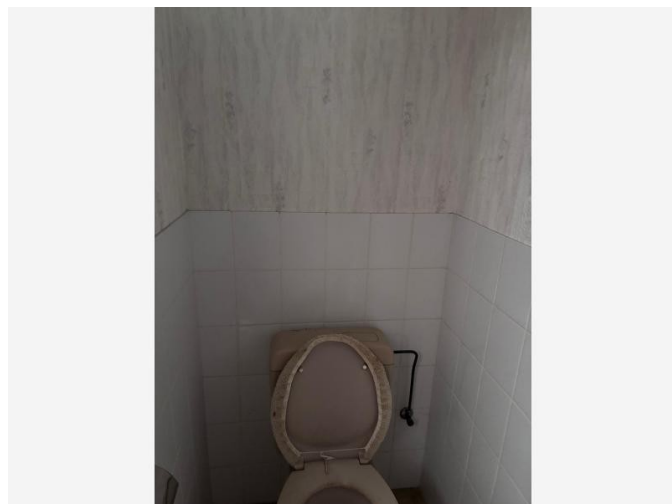
| Fiche 5: Faiencetegels (lijm)..... | 23 |

De wanden in badkamer en het toilet zijn voorzien van intacte betegeling. Zonder destructief onderzoek kon geen staalname gebeuren van de lijm die voor de plaatsing werd gebruikt. Bij werken voer bijkomend onderzoek uit.

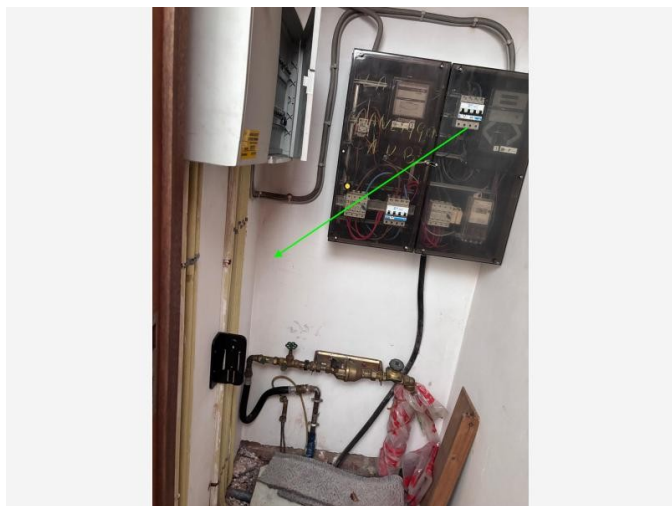
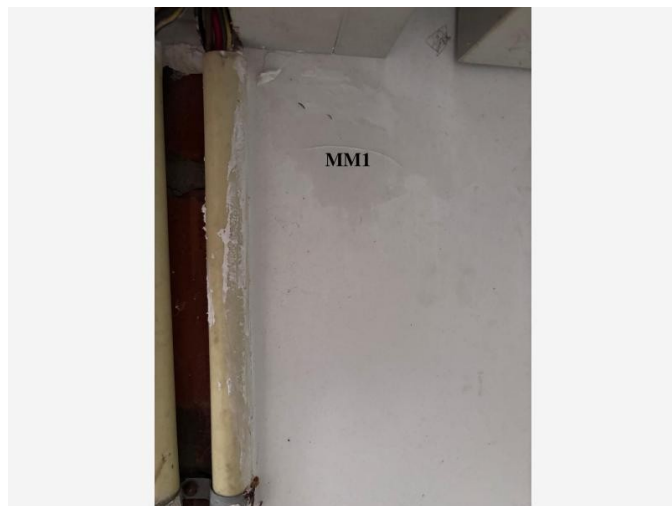
## Fiche 6: Pleisterwerk wanden

Geen asbest

| # | Type | Referentie | Resultaat |
|---|---|---|---|
| 6.1 | Mengmonster | MM1 | Geen asbest |

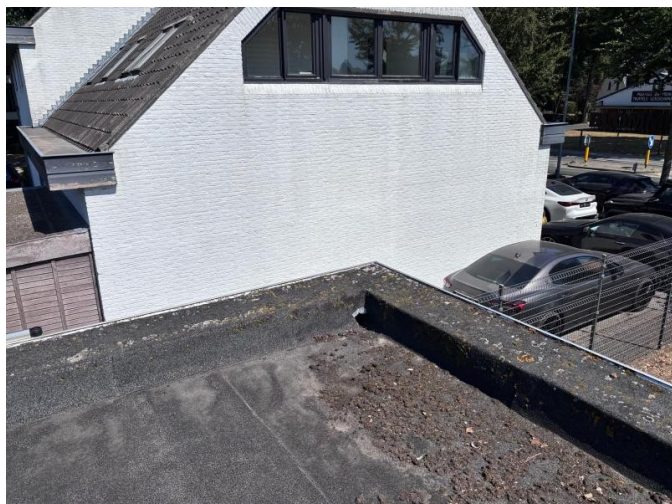
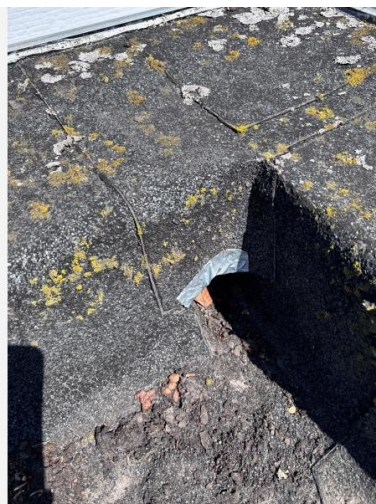
## Fiche 7: Roofing

Geen asbest

| # | Type | Referentie | Resultaat |
|---|---|---|---|
| 7.1 | Puntmonster | PM1 | Geen asbest |

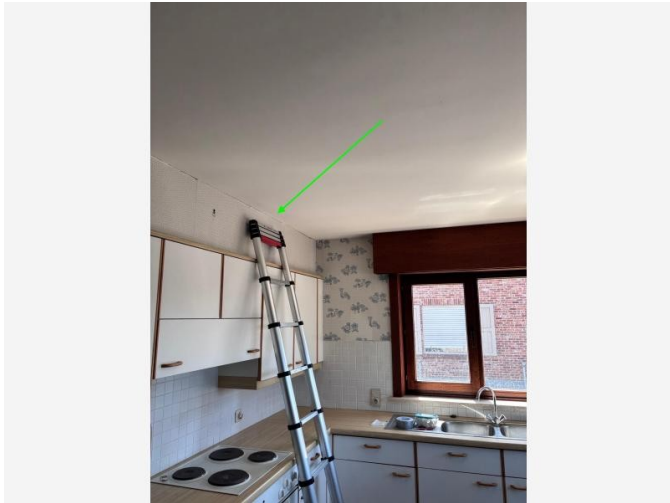
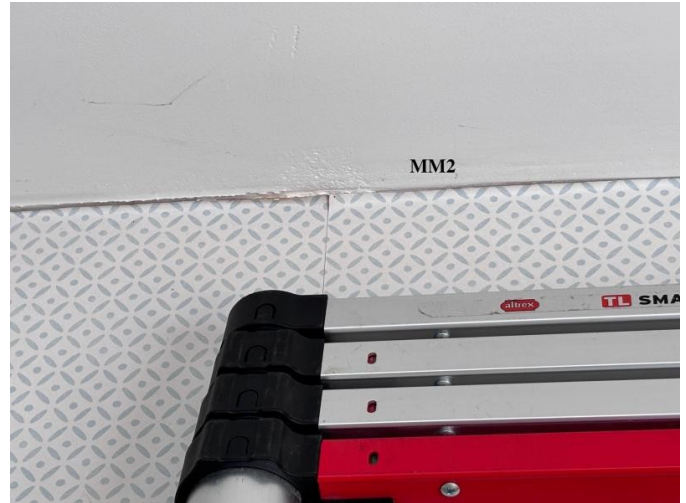
## Fiche 8: Pleisterwerk plafonds

Geen asbest

| # | Type | Referentie | Resultaat |
|---|---|---|---|
| 8.1 | Mengmonster | MM2 | Geen asbest |

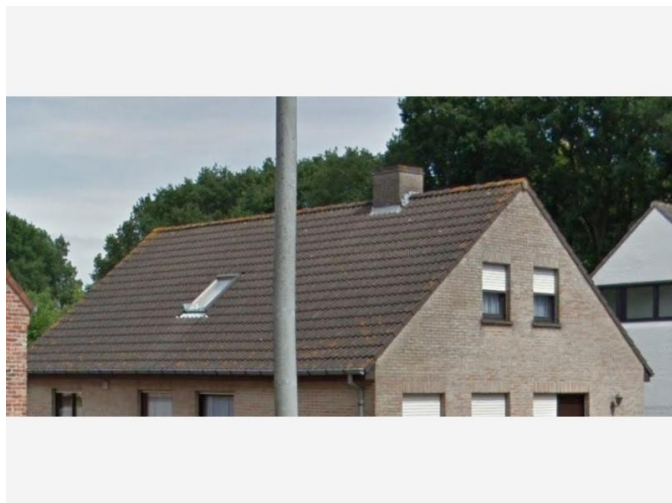
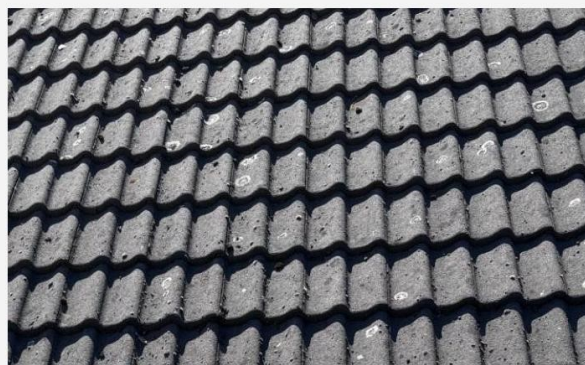
### Fiche 9: Dakbedekking bestaande uit pannen (niet verdacht)

| Beschrijving | Notitie | Terug te vinden op plannen |
|---|---|---|
| Fiche 9: Dakbedekking bestaande uit pannen (niet verdacht) | De dakbedekking is niet-asbestverdacht. | Plan 1.4: dak |

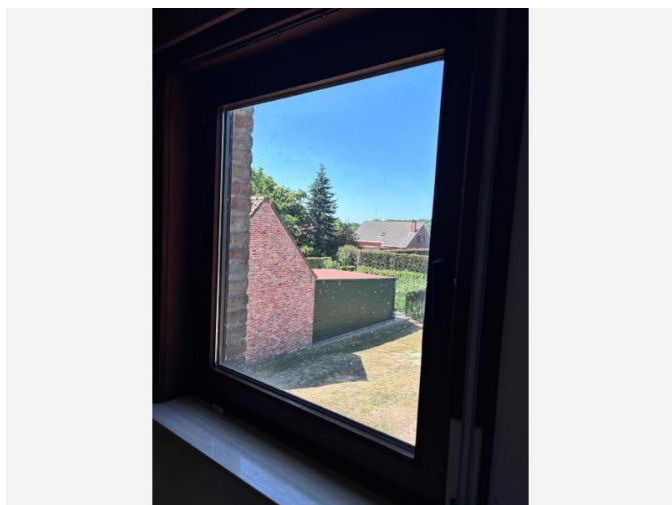
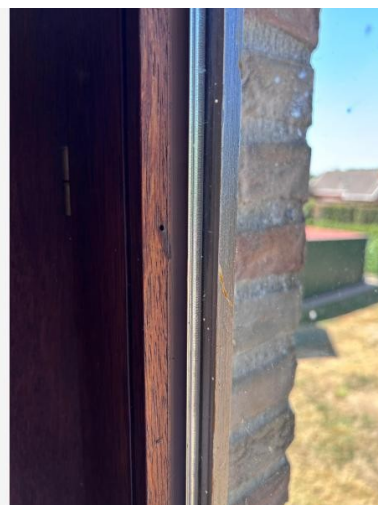
### Fiche 10: Kit aan de ramen

| Beschrijving | Notitie | Terug te vinden op plannen |
|---|---|---|
| Fiche 10: Kit aan de ramen | De kit aan de ramen is niet asbestverdacht. | Plan 1.1: gelijkvloers<br>Plan 1.3: verdieping |
