# Asbestinventarisatetest

Ijzerstraat 23, 3120 Tremelo

Attestnummer : 20230209-000549.000

Uitgegeven op : 09.02.2023

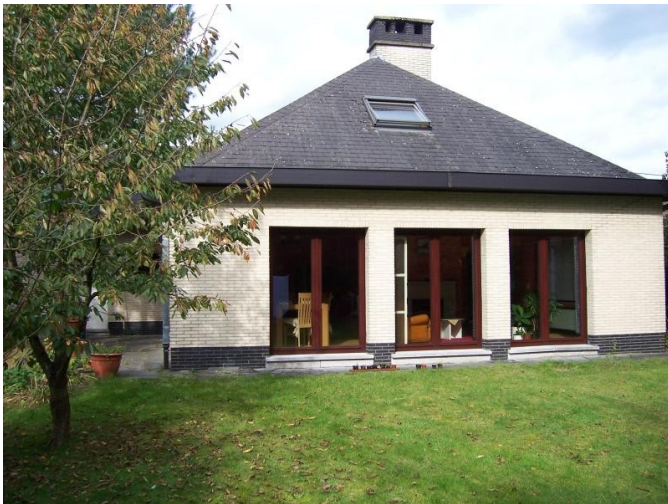
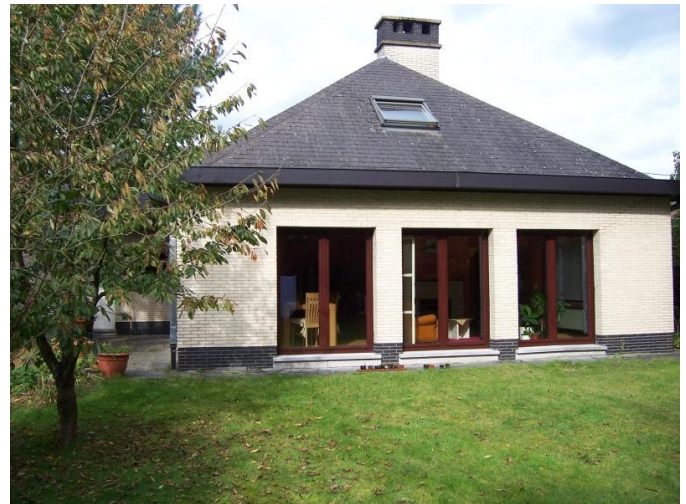
| Fiche 1: Oorspronkelijke leien dak onder het overdak..... | 10 |

Het asbestmateriaal valt onder de mijlpaal van 2034.

Verwijderen

| Eindbeoordeling materiaalarisico | Zeer laag materiaalarisico en/of zeer lage kans op vezelvrijgave |

| Asbestsoort (vezeltype) | Crocidoliet aanwezig |
| Toestand van het materiaal | Licht beschadigd, licht verweerd. Intact materiaal type Pical – asbestboard of categorie III 'gebondenheid' |

| Beschrijving | Oorspronkelijke leien dak onder het overdak |

- Zorg voor een veilig beheer. Vermijd het beschadigen van het asbestmateriaal. Controleer de toestand jaarlijks op wijzigingen.
- Zorg voor een veilig beheer en verwijder dit asbestmateriaal wanneer het bij werken eenvoudig bereikbaar wordt. Controleer de toestand jaarlijks op wijzigingen.
- Hemelwater dat afspoelt van asbestcement daken of gevels kan asbestdeeltjes bevatten. Gebruik het enkel voor gesloten circuits (bv. spoelen toiletten). Reinig na het vervangen van het dak of de gevel de dakgoten en regenwaterput of -ton om asbesthoudend sediment of slib te verwijderen

- Eenvoudige handelingen: mag via doe-het-zelf of door werknemer(s) met opleidingsattest eenvoudige handelingen  
Indien de leien zonder te breken kunnen verwijderd worden mag dit zelf. De leien best fixeren. De nodige voorzorgsmaatregelen moeten genomen worden.
- Eenvoudige handelingen: enkel door erkend asbestverwijderaar

De verwijderaar moet de opleiding eenvoudige handelingen asbest gevolgd hebben.

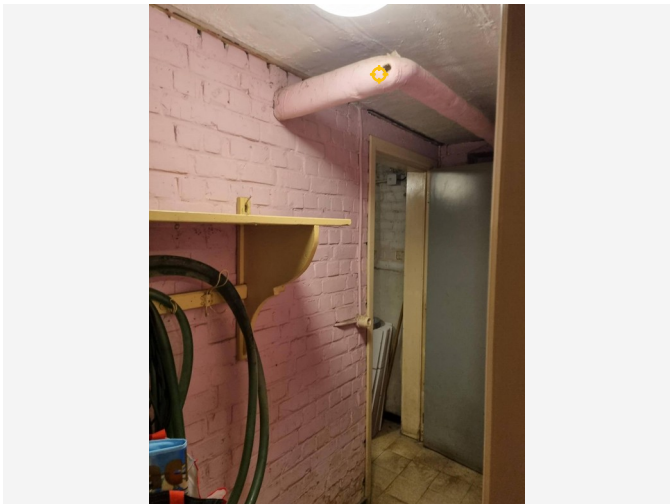
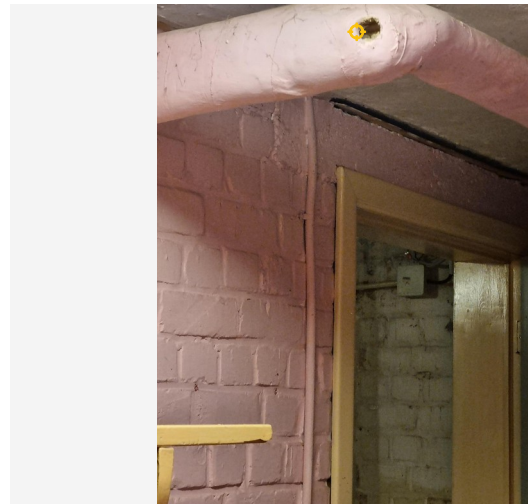
| Fiche 2: Leidingisolatie..... | 13 |

Het asbestmateriaal valt onder de mijlpaal van 2034.

Verwijderen

| Eindbeoordeling materiaalarisico | Verhoogd materiaalarisico en/of verhoogde kans op vezelvrijgave |

| Asbestsoort (vezeltype) | Amfibool aanwezig, uitgezonderd crocidoliet |
| Asbestconcentratie | Hoog ( $\geq 50\%$ ) |

| # | Type | Referentie | Resultaat |
|---|---|---|---|
| 2.1 | Mengmonster | ASB003 | Amosiet |

| Beschrijving | Leidingisolatie |

- Zorg voor een veilig beheer. Vermijd het beschadigen van het asbestmateriaal. Controleer de toestand jaarlijks op wijzigingen.
- Scherm in afwachting van verwijdering het asbestmateriaal af van luchtstromingen en verstoring: bijvoorbeeld door het te verpakken, te fixeren, af te dekken, signalisatie - afbakening aan te brengen, ...
- Zorg voor een veilig beheer en verwijder dit asbestmateriaal wanneer het bij werken eenvoudig bereikbaar wordt. Controleer de toestand jaarlijks op wijzigingen.

- Hermetische zone (erkend asbestverwijderaar)  
Het is niet mogelijk leidingisolatie te verwijderen zonder vezelvrijstelling. Het is wettelijk verplicht om een hermetische zone gebruiken.

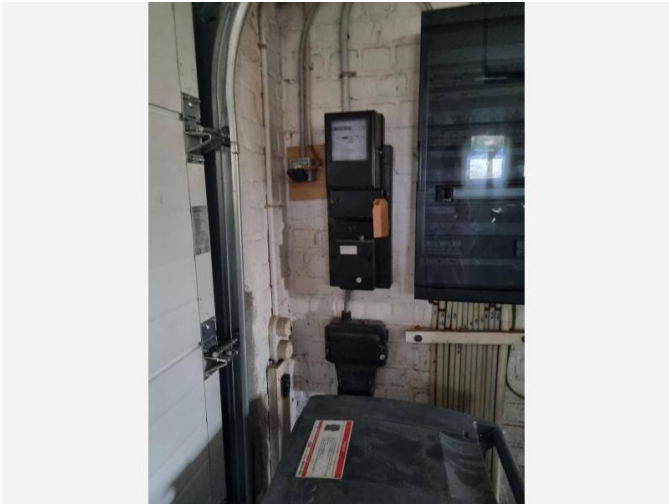
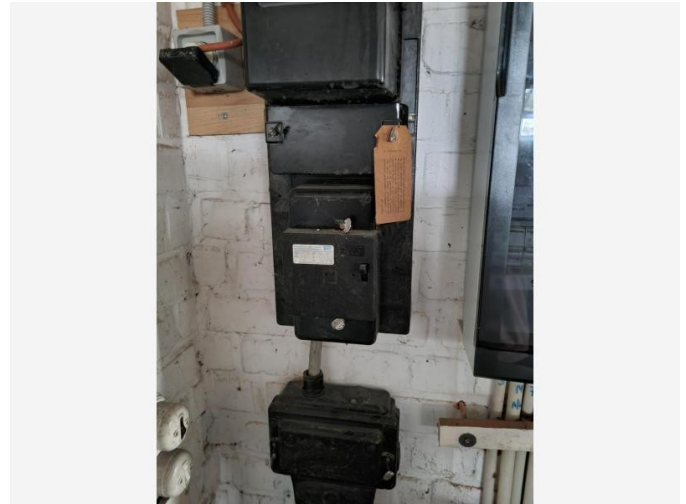
| Fiche 3: Elektrische componenten..... | 16 |

Het asbestmateriaal valt onder de mijlpaal van 2040.

Zorgvuldig beheren

| Eindbeoordeling materiaalrisico | Laag materiaalrisico en/of verlaagde kans op vezelvrijgave |

| Toestand van het materiaal | Onbeschadigd, niet verweerd |

| Beschrijving | Electrische componenten |

- Zorg voor een veilig beheer. Vermijd het beschadigen van het asbestmateriaal. Controleer de toestand jaarlijks op wijzigingen.
- Zorg voor een veilig beheer en verwijder dit asbestmateriaal wanneer het bij werken eenvoudig bereikbaar wordt. Controleer de toestand jaarlijks op wijzigingen.

- Eenvoudige handelingen: mag via doe-het-zelf of door werknemer(s) met opleidingsattest eenvoudige handelingen  
In zijn geheel verwijderen

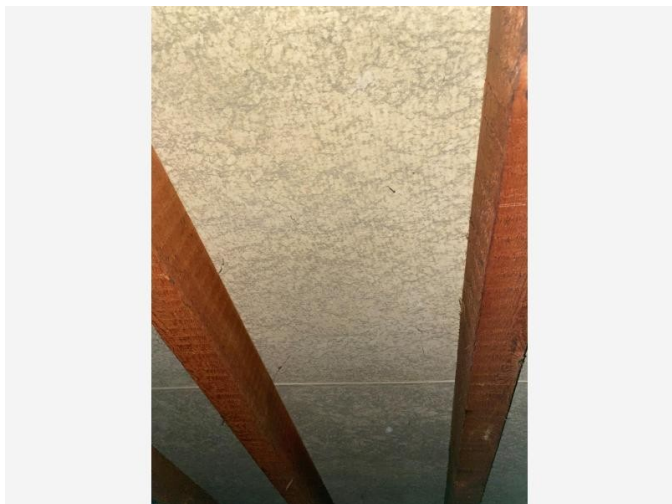
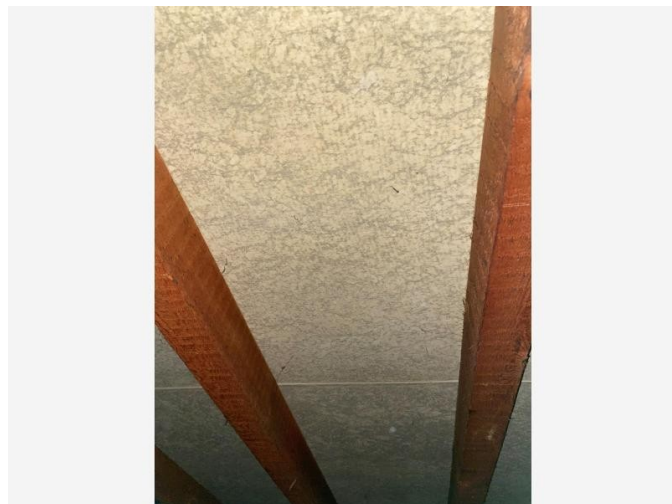
| Fiche 4: Onderdak..... | 19 |

Het asbestmateriaal valt onder de mijlpaal van 2040.

Zorgvuldig beheren

| Eindbeoordeling materiaalarisico | Laag materiaalarisico en/of verlaagde kans op vezelvrijgave |

| Toestand van het materiaal | Onbeschadigd, niet verweerd |

| Beschrijving | Onderdak |

- Zorg voor een veilig beheer. Vermijd het beschadigen van het asbestmateriaal. Controleer de toestand jaarlijks op wijzigingen.
- Zorg voor een veilig beheer en verwijder dit asbestmateriaal wanneer het bij werken eenvoudig bereikbaar wordt. Controleer de toestand jaarlijks op wijzigingen.

- Eenvoudige handelingen: mag via doe-het-zelf of door werknemer(s) met opleidingsattest eenvoudige handelingen  
In zijn geheel verwijderen.
- Eenvoudige handelingen: enkel door erkend asbestverwijderaar  
Check of de asbestverwijderaar de opleiding 'Asbestverwijdering eenvoudige handelingen' heeft gevolgd en jaarlijkse bijscholing.

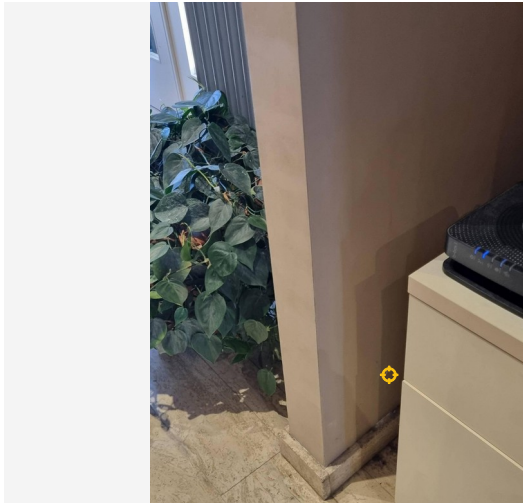
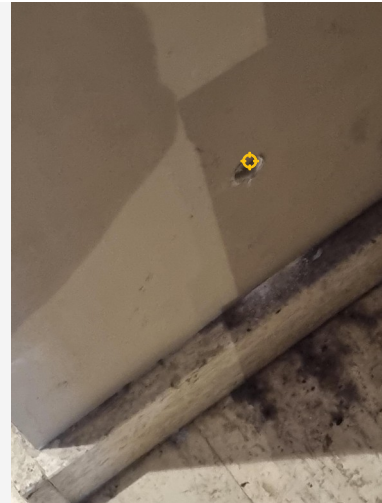
## Fiche 5: Pleisterwerk muren

Geen asbest

| # | Type | Referentie | Resultaat |
|---|---|---|---|
| 5.1 | Mengmonster | ASB005 | Geen asbest |

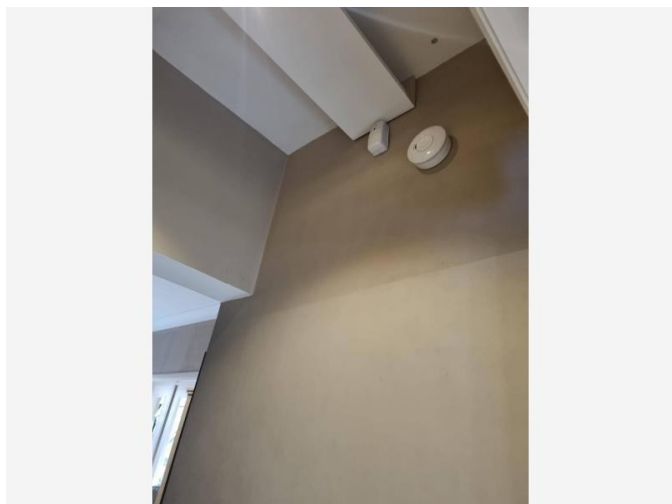
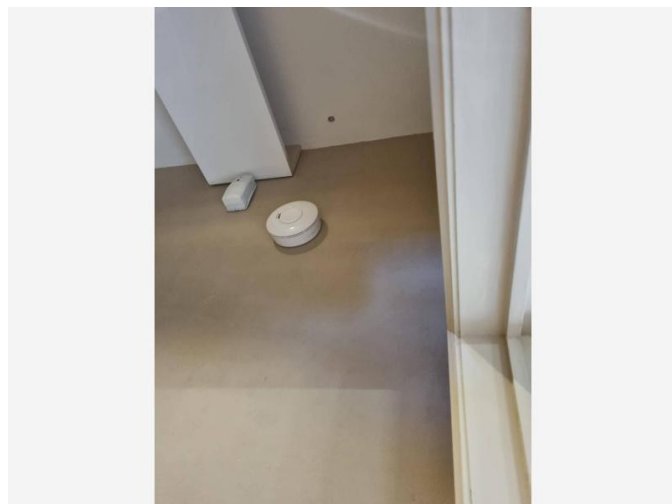
## Fiche 6: Pleisterwerk plafond

Geen asbest

| # | Type | Referentie | Resultaat |
|---|---|---|---|
| 6.1 | Mengmonster | ASB006 | Geen asbest |
