# Asbestinventarisatetest

Jean-Baptiste Van Monsstraat 81, 3000 Leuven

Attestnummer : 20251203-000058.000

**Asbestveilig** (maar niet asbestvrij)

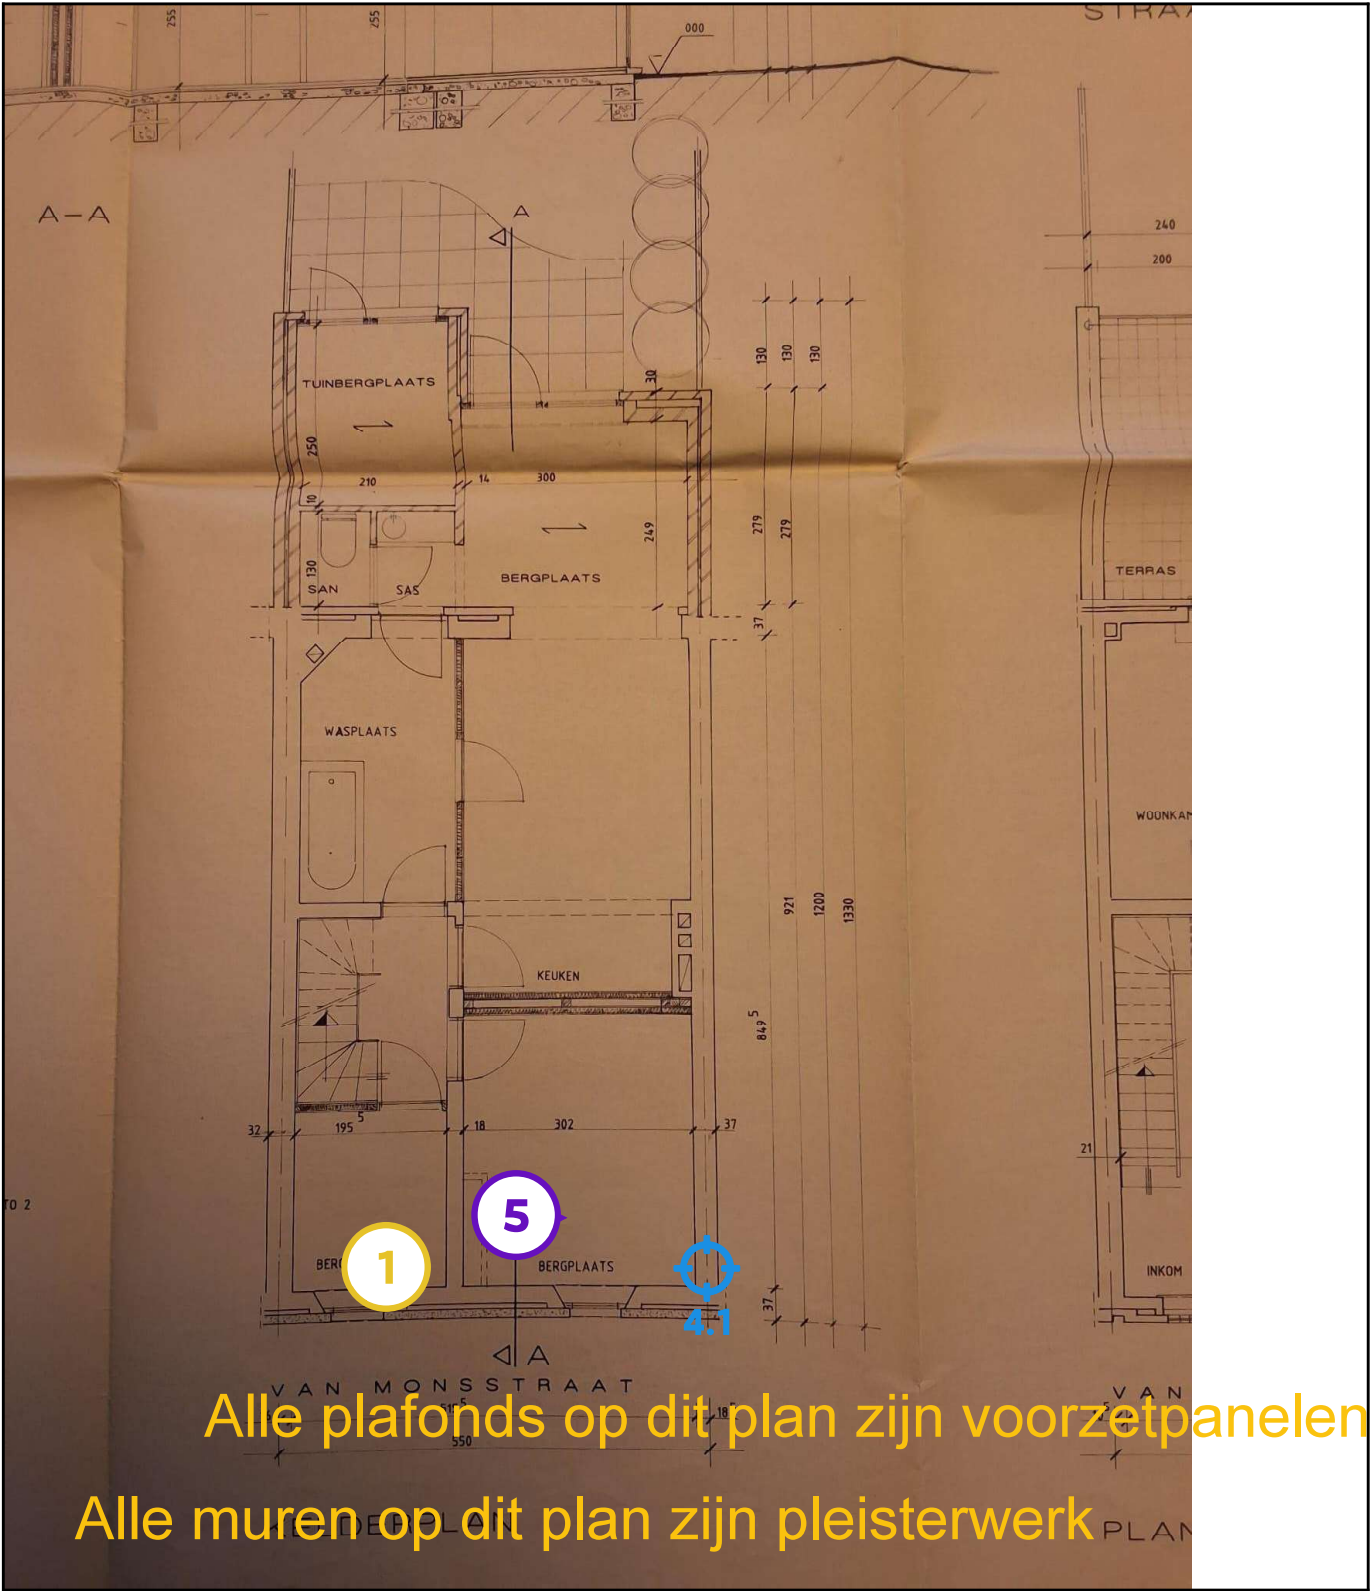
Plan 1.4: V -1

| 1. Bakeliet schakelkast | Asbestmateriaal | Zorgvuldig beheren |

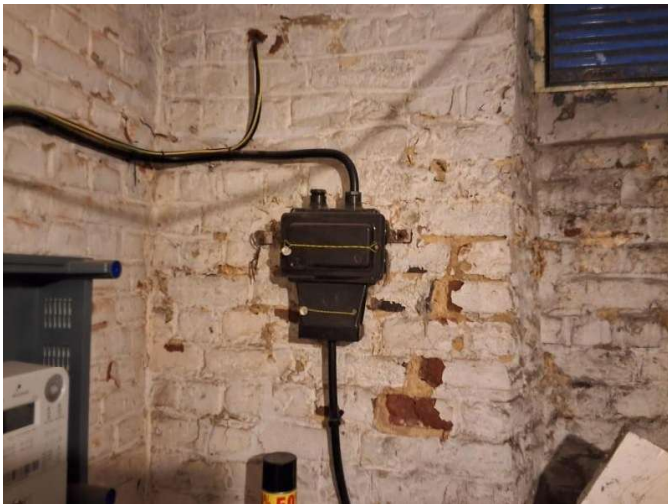
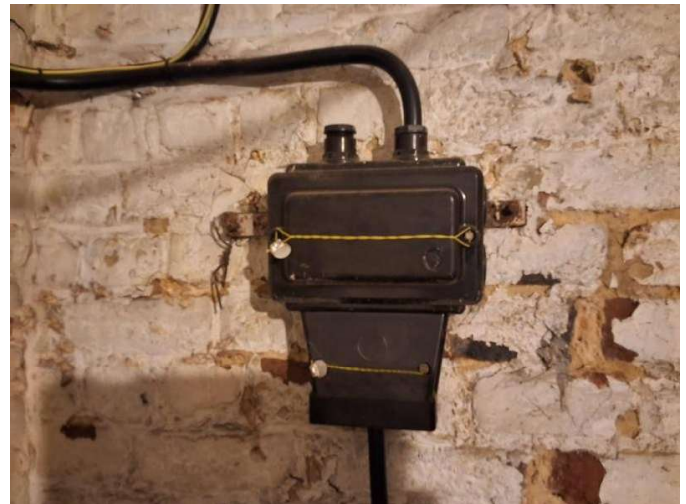
Overzichtsfoto

Detailfoto

Het asbestmateriaal valt onder de mijlpaal van 2040.

| Eindbeoordeling materiaalisico | Laag materiaalisico en/of verlaagde kans op vezelvrijgave |

| Gebondenheid | Categorie 1: hechtgebonden in oorsprong |
| Asbestsoort (vezeltype) | Crocidoliet aanwezig |
| Asbestconcentratie | Laag (< 50%) |
| Toestand van het materiaal | Onbeschadigd, niet verweerd |

| Beschrijving | Bakeliet schakelkast |

- Zorg voor een veilig beheer. Vermijd het beschadigen van het asbestmateriaal. Controleer de toestand jaarlijks op wijzigingen.
- Voer bijkomende staalname(s) uit.

- Eenvoudige handelingen: mag via doe-het-zelf of door werknemer(s) met opleidingsattest eenvoudige handelingen  
Deze toepassing kan door een aannemer die over een opleidingsattest eenvoudige handelingen beschikt of door een particulier (doe-het-zelf), verwijderd worden indien er geen verhoogd risico op vrijgave van asbestvezels (max. concentratie 0,01 vezels/cm<sup>3</sup> - CODEX Art. VI.3-54) ontstaat en de toepassing voorafgaand wordt gefixeerd/bevochtigd; de individuele elementen zonder machinale werktuigen (boormachine, slijpschijf, hogedrukreiniger,...) en zonder breken of gooien een voor een losgemaakt worden; en ten slotte dubbel en luchtdicht verpakt weggevoerd worden naar een erkend afvalpunt (recyclagepark).

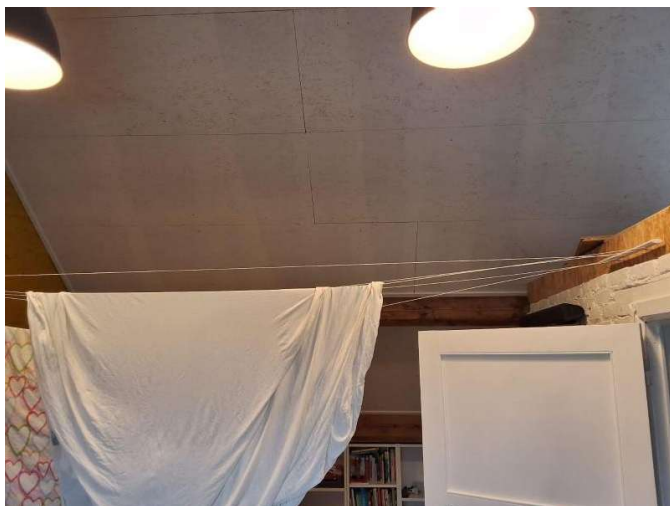
Situeringsfoto

**Reden:** Het te onderzoeken materiaal situeert zich hoger dan 3,50 m te rekenen vanaf een veilige ondergrond

**Uitleg van de asbestdeskundige:** In het kader van een asbestattest voor overdracht (verkoop, schenking), hoeven toepassingen die zich hoger dan 3,5m vanaf een veilige ondergrond situeren, niet onderzocht te worden.

| (Asbest)materiaal | Dak- en gevelbekleding - Plaat |
| Karakterisatie | Asbest (verdacht) |

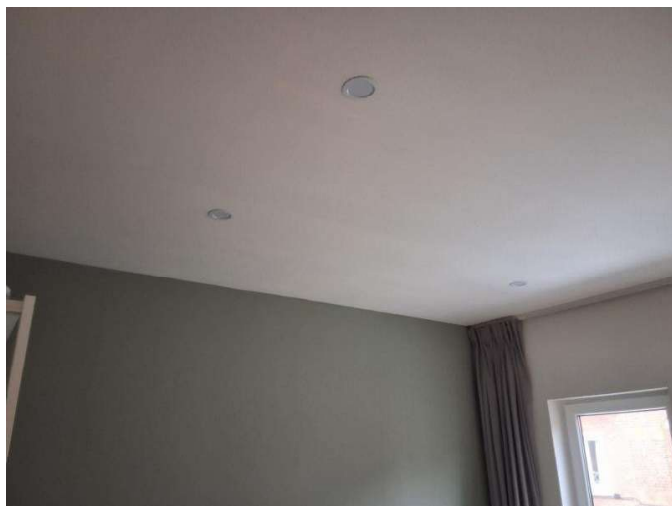
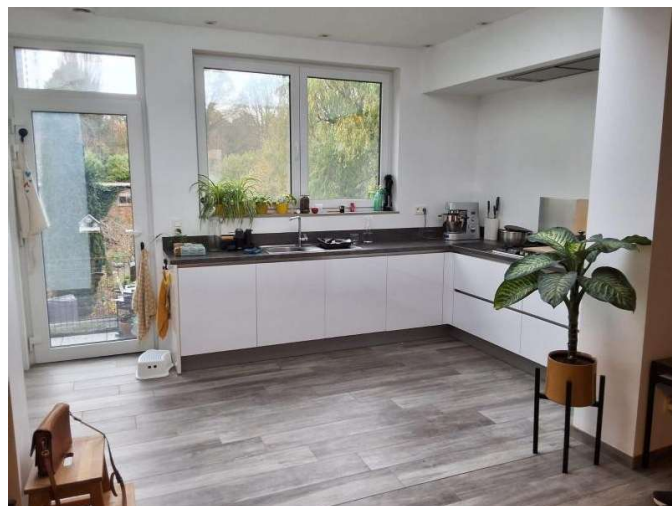
De plafonds werden afgewerkt met niet-asbestverdachte voorzetpanelen die inspectie van de bedekte structuur (opbouw, pleisterwerk) verhinderen.

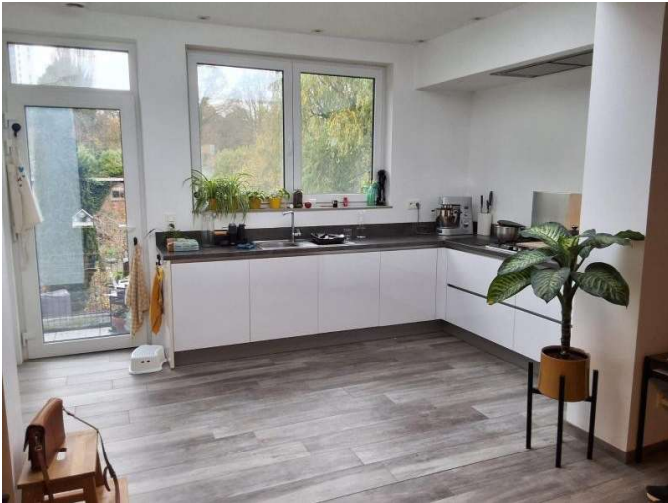
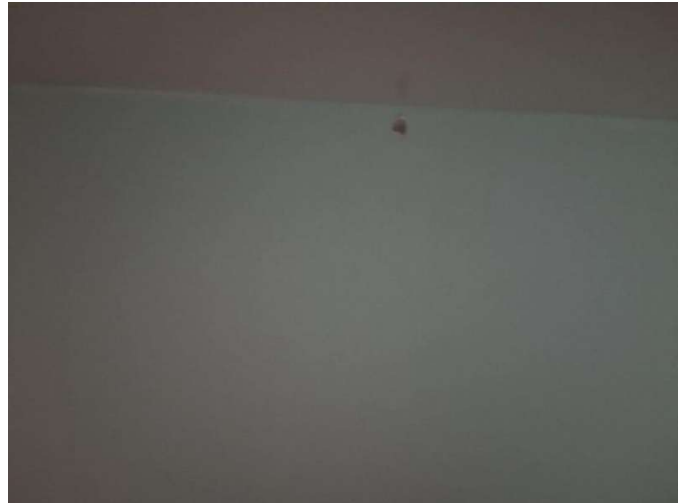
## Fiche 4: Pleisterwerk wanden

Geen asbest

| # | Type | Referentie | Resultaat |
|---|---|---|---|
| 4.1 | Mengmonster | MM01 | Geen asbest |

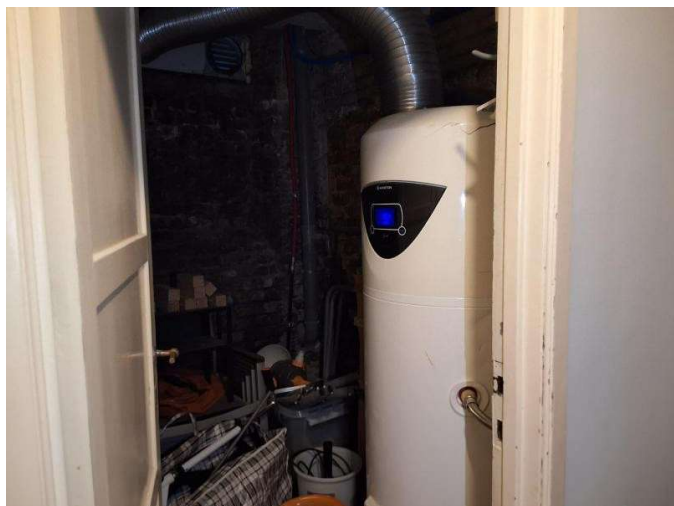
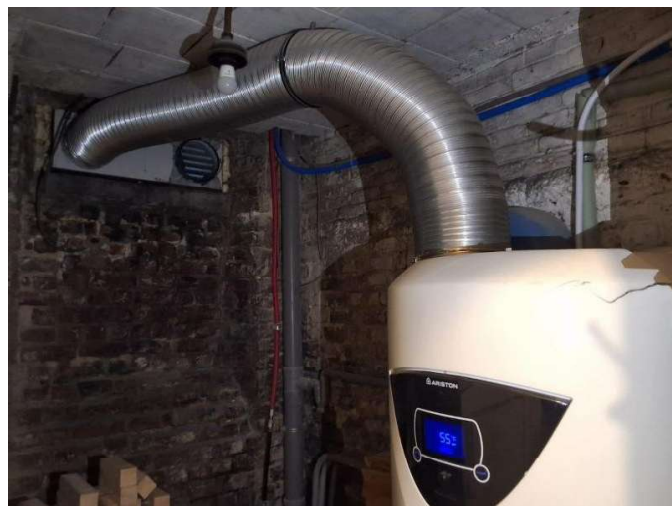
### Fiche 5: CV-ketel (niet verdacht)

| Beschrijving | Notitie | Terug te vinden op plannen |
|---|---|---|
| Fiche 5: CV-ketel (niet verdacht) | De CV-ketel (dichtingen, isolerend materiaal) is niet asbestverdacht. | Plan 1.4: V -1 |

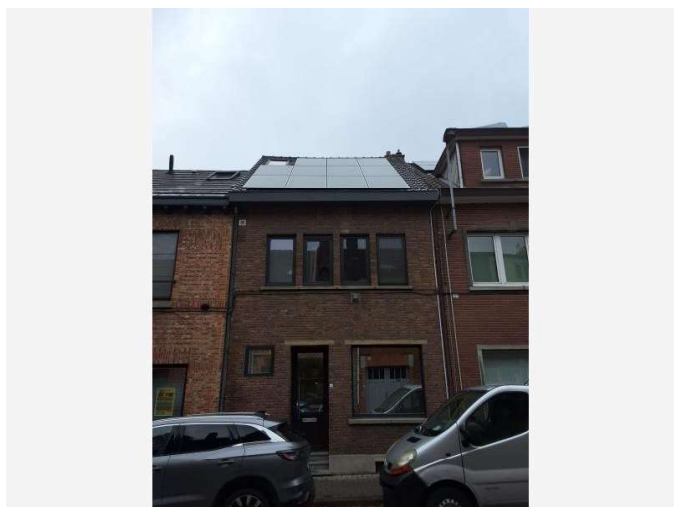
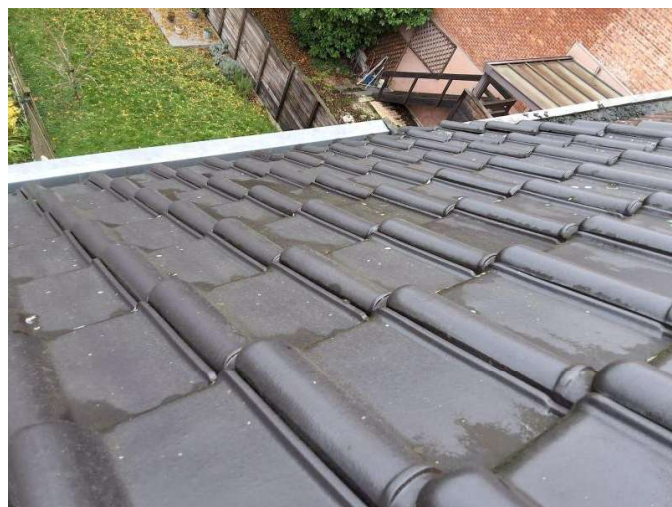
### Fiche 6: Dakbedekking bestaande uit pannen (niet verdacht)

| Beschrijving | Notitie | Terug te vinden op plannen |
|---|---|---|
| Fiche 6: Dakbedekking bestaande uit pannen (niet verdacht) | De dakbedekking is niet-asbestverdacht. | Plan 1.1: V +2 |
