# Asbestinventarisatetest

Leuvenstraat 23, 3020 Herent

Attestnummer : 20250630-000053.000

**Niet-asbestveilig**

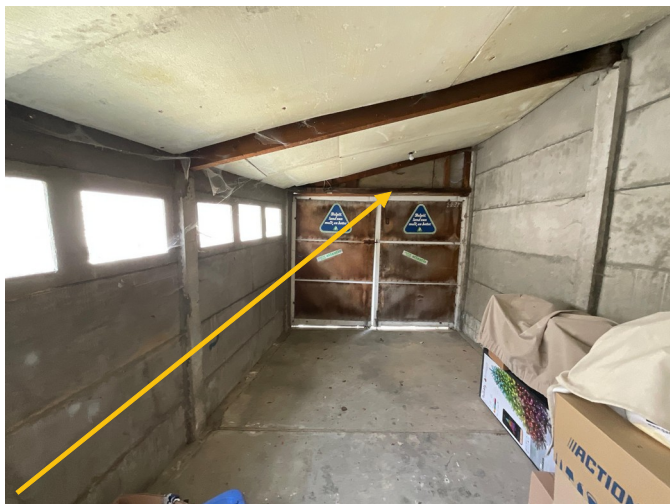
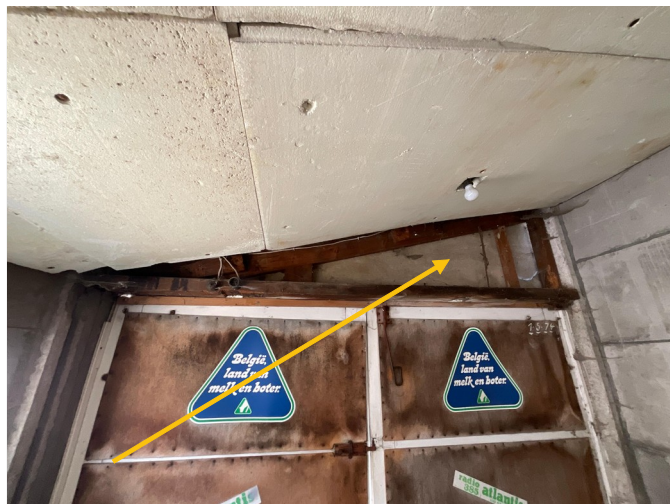
## Conclusie

Het asbestmateriaal valt onder de mijlpaal van 2040.

**Dringend verwijderen**

| Eindbeoordeling materiaalrisico | Hoog materiaalrisico en/of hoge kans op vezelvrijgave |

| Gebondenheid | Categorie 1: hechtgebonden in oorsprong |
| Asbestsoort (vezeltype) | Crocidoliet aanwezig |
| Asbestconcentratie | Laag (< 50%) |
| Afschermingsgraad van het gehele materiaal | Geheel of deels (ook) vrij aan de binnenlucht |
| Toestand van het materiaal | Matig beschadigd, matig verweerd |

| Beschrijving | Zijwanden type Menuiserite |

- Verwijder dit asbestmateriaal zo snel mogelijk. Volg de toestand goed op.
- Voer bijkomende staalname(s) uit.

- Eenvoudige handelingen: mag via doe-het-zelf of door werknemer(s) met opleidingsattest eenvoudige handelingen  
Deze toepassing betreft een hechtgebonden asbesttoepassing, buiten, en kan door een aannemer die over een opleidingsattest eenvoudige handelingen beschikt of door een particulier (doe-het-zelf), verwijderd worden indien:
  - 1) er geen verhoogd risico op vrijgave van asbestvezels ontstaat;
  - 2) de toepassing voorafgaand wordt gefixeerd/bevochtigd;
  - 3) de individuele elementen zonder machinale werktuigen en zonder breken of gooien een voor een losgemaakt worden;
  - 4) in gesloten (dubbele, luchtdichte en transparante) verpakking weggevoerd worden naar een erkend

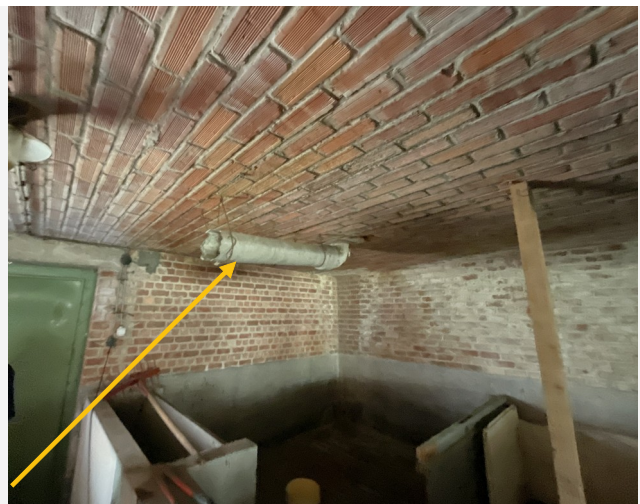
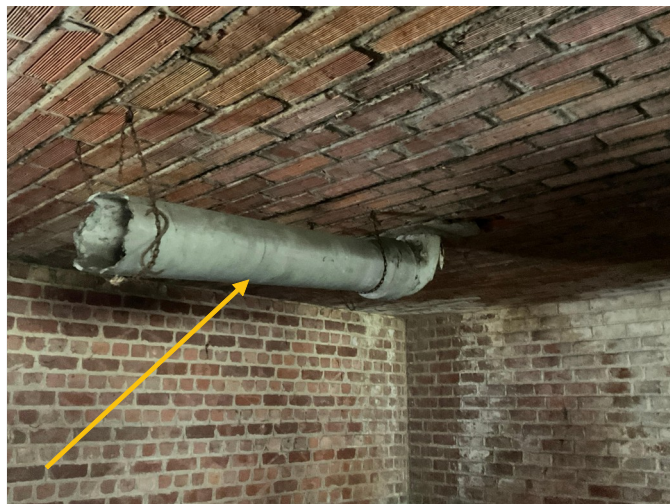
### Conclusie

Het asbestmateriaal valt onder de mijlpaal van 2040.

Dringend verwijderen

| Eindbeoordeling materiaalarisico | Hoog materiaalarisico en/of hoge kans op vezelvrijgave |

- Zorg voor een veilig beheer en verwijder dit asbestmateriaal wanneer het bij werken eenvoudig bereikbaar wordt. Controleer de toestand jaarlijks op wijzigingen.
- Voer bijkomende staalname(s) uit.

- Eenvoudige handelingen: mag via doe-het-zelf of door werknemer(s) met opleidingsattest eenvoudige handelingen  
Deze toepassing betreft een hechtgebonden asbesttoepassing, binnen, en kan door een aannemer die over een opleidingsattest eenvoudige handelingen beschikt of door een particulier (doe-het-zelf), verwijderd worden indien:
  - 1) er geen verhoogd risico op vrijgave van asbestvezels ontstaat;
  - 2) de toepassing voorafgaand wordt gefixeerd/bevochtigd;
  - 3) de individuele elementen zonder machinale werktuigen en zonder breken of gooien een voor een losgemaakt worden;

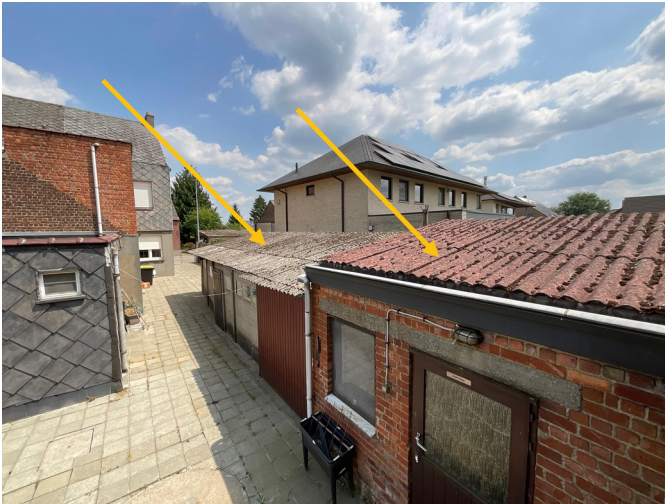
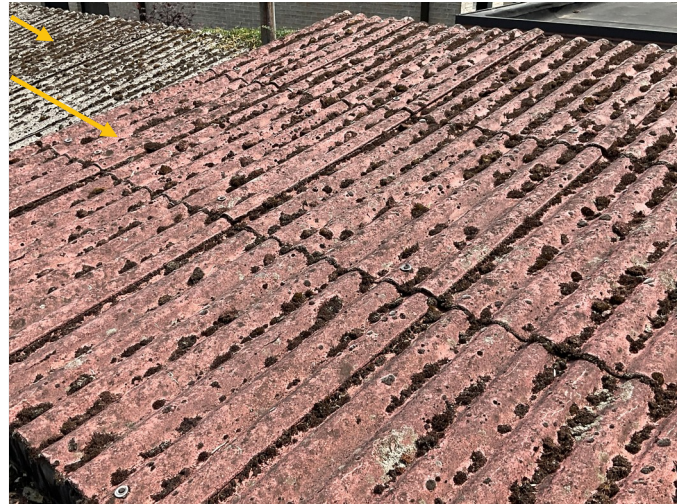
### Conclusie

- Eenvoudige handelingen: mag via doe-het-zelf of door werknemer(s) met opleidingsattest eenvoudige handelingen  
Deze toepassing betreft een hechtgebonden asbesttoepassing en kan door een aannemer die over een opleidingsattest eenvoudige handelingen beschikt of door een particulier (doe-het-zelf), verwijderd worden indien:
  - 1) er geen verhoogd risico op vrijgave van asbestvezels ontstaat;
  - 2) de toepassing voorafgaand wordt gefixeerd/bevochtigd;

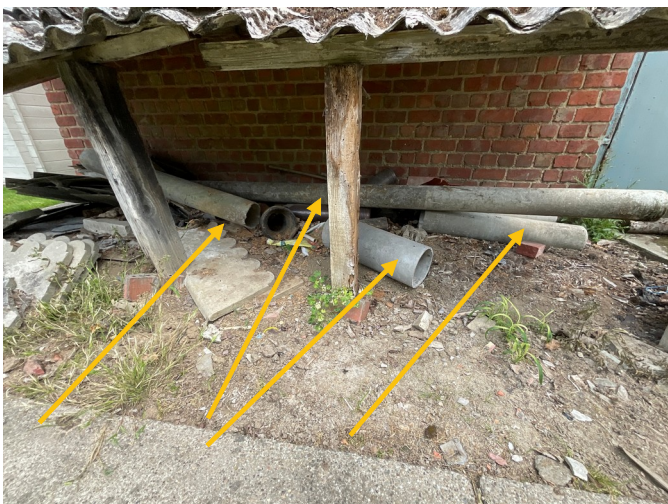
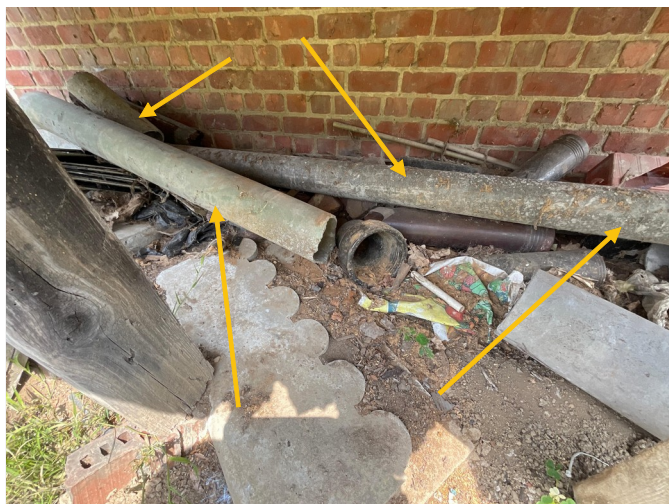
### Conclusie

- Eenvoudige handelingen: mag via doe-het-zelf of door werknemer(s) met opleidingsattest eenvoudige handelingen  
Deze toepassing betreft een hechtgebonden asbesttoepassing en kan door een aannemer die over een opleidingsattest eenvoudige handelingen beschikt of door een particulier (doe-het-zelf), verwijderd worden indien:
  - 1) er geen verhoogd risico op vrijgave van asbestvezels ontstaat;
  - 2) de toepassing voorafgaand wordt gefixeerd/bevochtigd;
  - 3) de individuele elementen zonder machinale werktuigen en zonder breken of gooien een voor een losgemaakt worden;
  - 4) in gesloten (dubbele, luchtdichte en transparante) verpakking weggevoerd worden naar een erkend

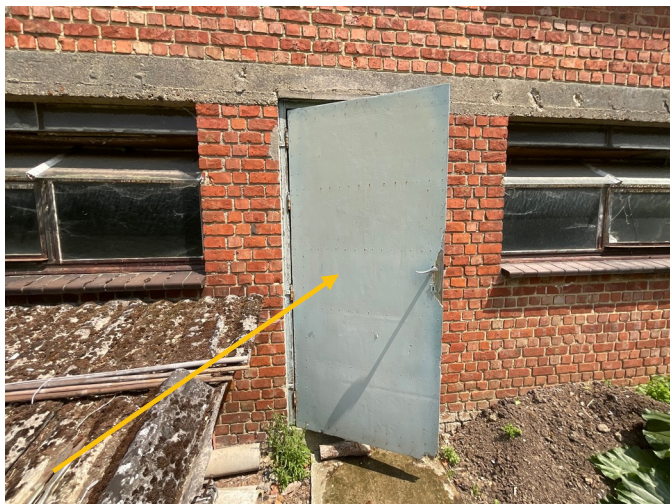
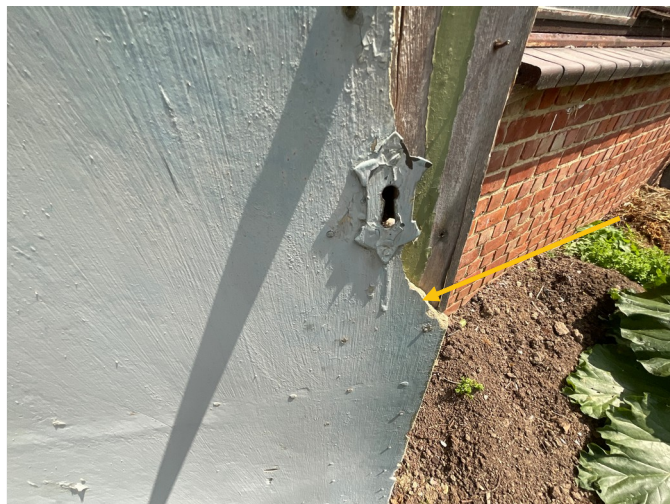
### Conclusie

- Eenvoudige handelingen: mag via doe-het-zelf of door werknemer(s) met opleidingsattest eenvoudige handelingen  
Deze toepassing betreft een hechtgebonden asbesttoepassing, buiten, en kan door een aannemer die over een opleidingsattest eenvoudige handelingen beschikt of door een particulier (doe-het-zelf), verwijderd worden indien:
  - 1) er geen verhoogd risico op vrijgave van asbestvezels ontstaat;
  - 2) de toepassing voorafgaand wordt gefixeerd/bevochtigd;
  - 3) de individuele elementen zonder machinale werktuigen en zonder breken of gooien een voor een losgemaakt worden;
  - 4) in gesloten (dubbele, luchtdichte en transparante) verpakking weggevoerd worden naar een erkend

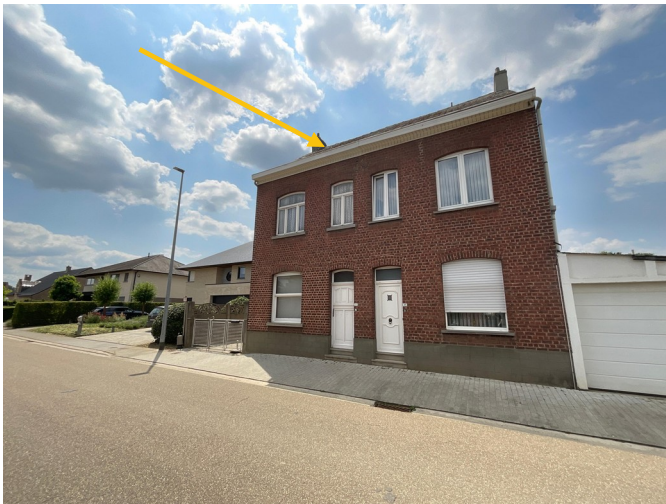
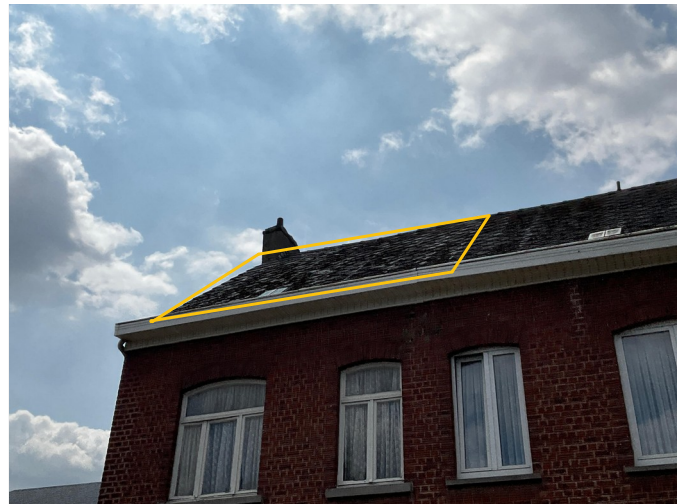
### Conclusie

- Eenvoudige handelingen: mag via doe-het-zelf of door werknemer(s) met opleidingsattest eenvoudige handelingen  
Deze toepassing betreft een hechtgebonden asbesttoepassing en kan door een aannemer die over een opleidingsattest eenvoudige handelingen beschikt of door een particulier (doe-het-zelf), verwijderd worden indien:
  - 1) er geen verhoogd risico op vrijgave van asbestvezels ontstaat;
  - 2) de toepassing voorafgaand wordt gefixeerd/bevochtigd;

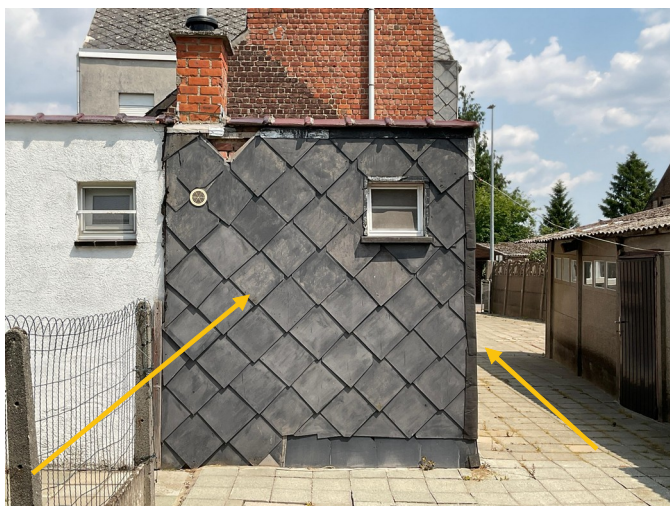
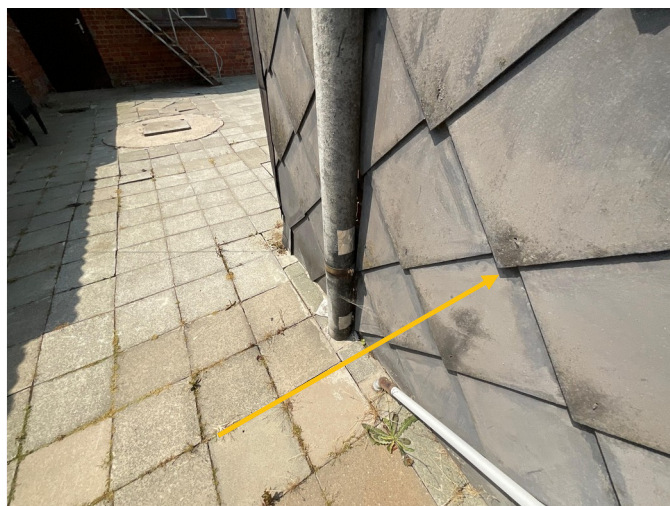
## Conclusie

- Eenvoudige handelingen: mag via doe-het-zelf of door werknemer(s) met opleidingsattest eenvoudige handelingen  
Deze toepassing betreft een hechtgebonden asbesttoepassing, binnen, en kan door een aannemer die over een opleidingsattest eenvoudige handelingen beschikt of door een particulier (doe-het-zelf), verwijderd worden indien:
  - 1) er geen verhoogd risico op vrijgave van asbestvezels ontstaat;
  - 2) de toepassing voorafgaand wordt gefixeerd/bevochtigd;
  - 3) de individuele elementen zonder machinale werktuigen en zonder breken of gooien een voor een losgemaakt worden;

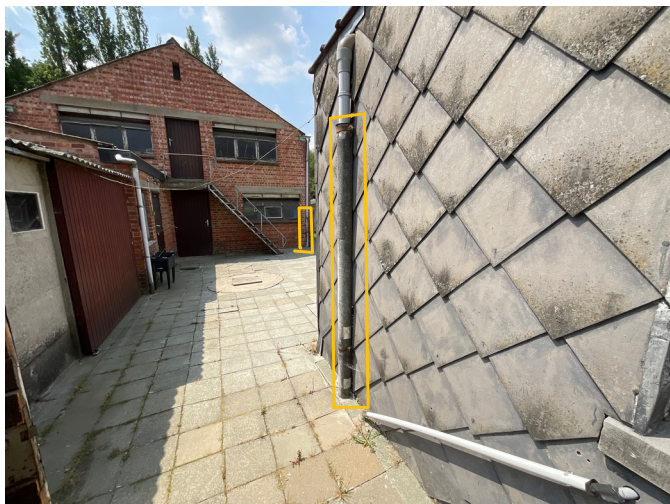
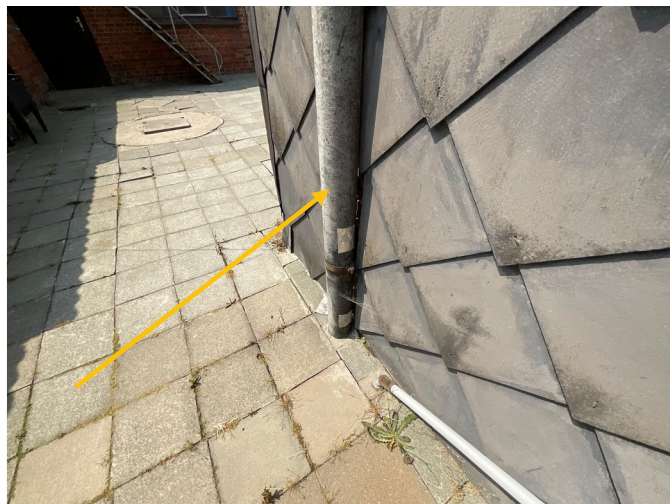
### Conclusie

- Eenvoudige handelingen: mag via doe-het-zelf of door werknemer(s) met opleidingsattest eenvoudige handelingen  
Deze toepassing betreft een hechtgebonden asbesttoepassing, binnen, en kan door een aannemer die over een opleidingsattest eenvoudige handelingen beschikt of door een particulier (doe-het-zelf), verwijderd worden indien:
  - 1) er geen verhoogd risico op vrijgave van asbestvezels ontstaat;
  - 2) de toepassing voorafgaand wordt gefixeerd/bevochtigd;
  - 3) de individuele elementen zonder machinale werktuigen en zonder breken of gooien een voor een losgemaakt worden;

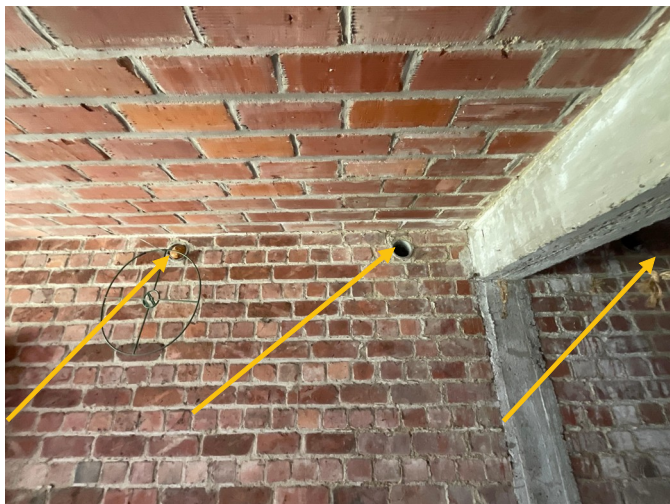
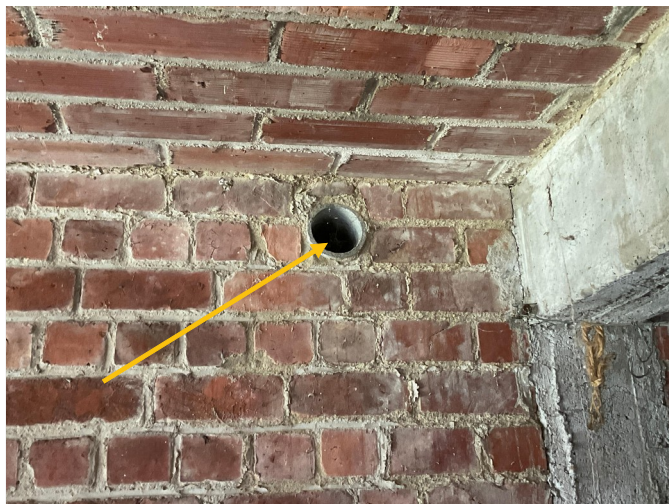
### Conclusie

- Eenvoudige handelingen: mag via doe-het-zelf of door werknemer(s) met opleidingsattest eenvoudige handelingen  
Deze toepassing betreft een hechtgebonden asbesttoepassing, binnen, en kan door een aannemer die over een opleidingsattest eenvoudige handelingen beschikt of door een particulier (doe-het-zelf), verwijderd worden indien:
  - 1) er geen verhoogd risico op vrijgave van asbestvezels ontstaat;
  - 2) de toepassing voorafgaand wordt gefixeerd/bevochtigd;
  - 3) de individuele elementen zonder machinale werktuigen en zonder breken of gooien een voor een losgemaakt worden;
  - 4) in gesloten (dubbele, luchtdichte en transparante) verpakking weggevoerd worden naar een erkend

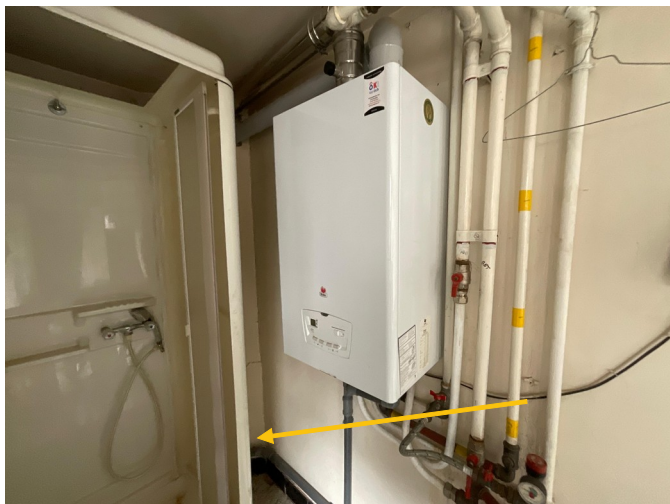
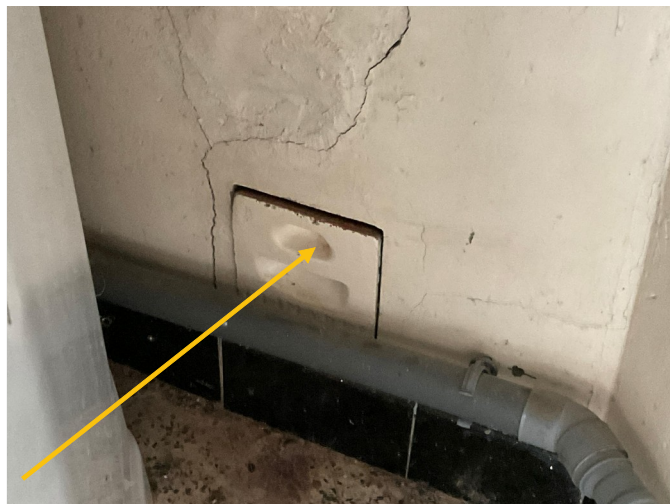
### Conclusie

- Eenvoudige handelingen: mag via doe-het-zelf of door werknemer(s) met opleidingsattest eenvoudige handelingen  
Deze toepassing betreft een hechtgebonden asbesttoepassing, binnen, en kan door een aannemer die over een opleidingsattest eenvoudige handelingen beschikt of door een particulier (doe-het-zelf), verwijderd worden indien:
  - 1) er geen verhoogd risico op vrijgave van asbestvezels ontstaat;
  - 2) de toepassing voorafgaand wordt gefixeerd/bevochtigd;
  - 3) de individuele elementen zonder machinale werktuigen en zonder breken of gooien een voor een losgemaakt worden;
  - 4) in gesloten (dubbele, luchtdichte en transparante) verpakking weggevoerd worden naar een erkend

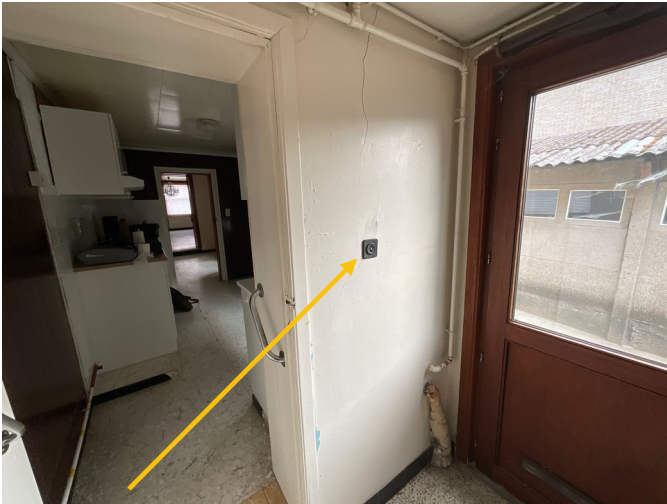
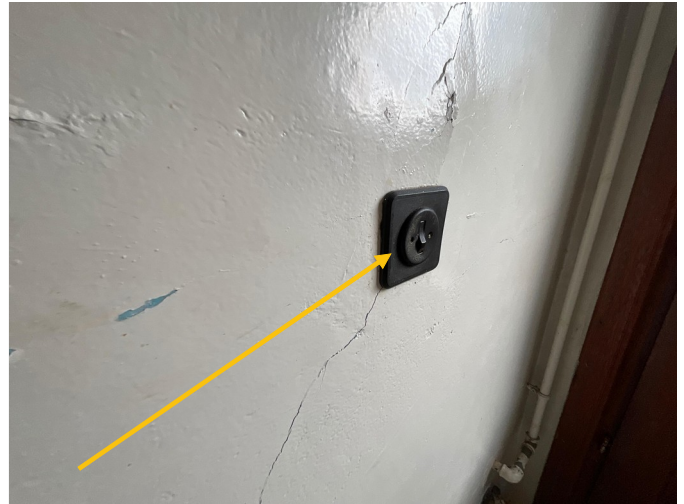
## Conclusie

| Opmerking | Bakeliet toepassingen zijn in sommige gevallen asbesthoudend. Er werd geen staalname uitgevoerd van deze toepassing. Bij renovatie, of vernieuwing electriciteit advies: verwijderen van de mogelijk asbesthoudende toepassing. Algemeen advies: Zorg dat de toepassing in een goede staat blijft verkeren. |

- Eenvoudige handelingen: mag via doe-het-zelf of door werknemer(s) met opleidingsattest eenvoudige handelingen  
Deze toepassing betreft een hechtgebonden asbesttoepassing en kan door een aannemer die over een opleidingsattest eenvoudige handelingen beschikt of door een particulier (doe-het-zelf), verwijderd worden indien:
  - 1) er geen verhoogd risico op vrijgave van asbestvezels ontstaat;
  - 2) de toepassing voorafgaand wordt gefixeerd/bevochtigd;
  - 3) de individuele elementen zonder machinale werktuigen en zonder breken of gooien een voor een losgemaakt worden;

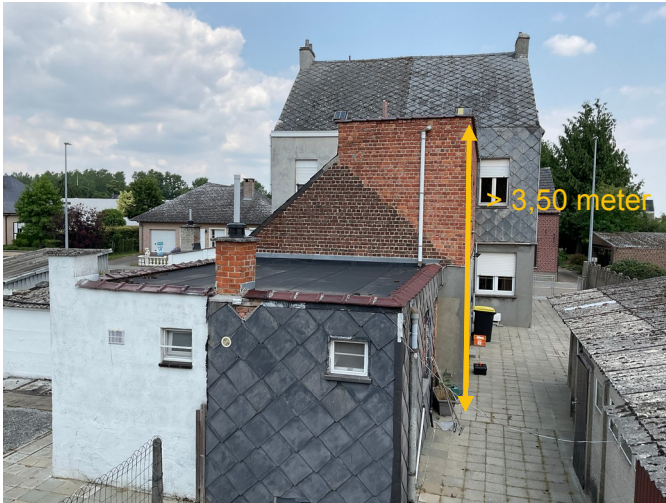
## Conclusie

Inspectie onder deze laag was niet mogelijk zonder blijvende schade aan te richten, wat uitgesloten werd in het opdrachtformulier.

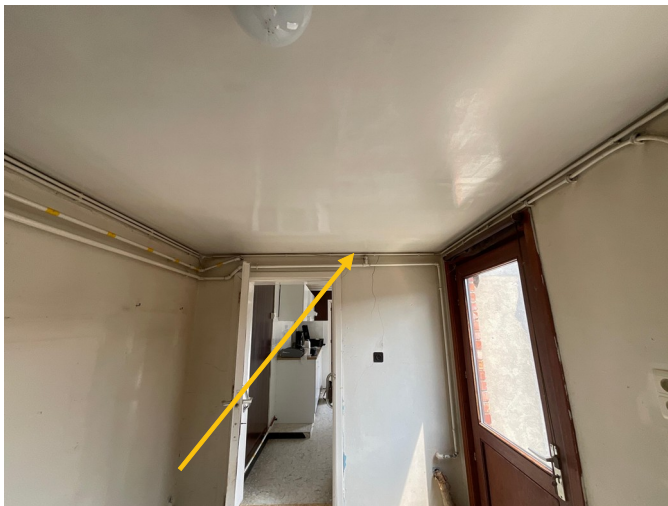
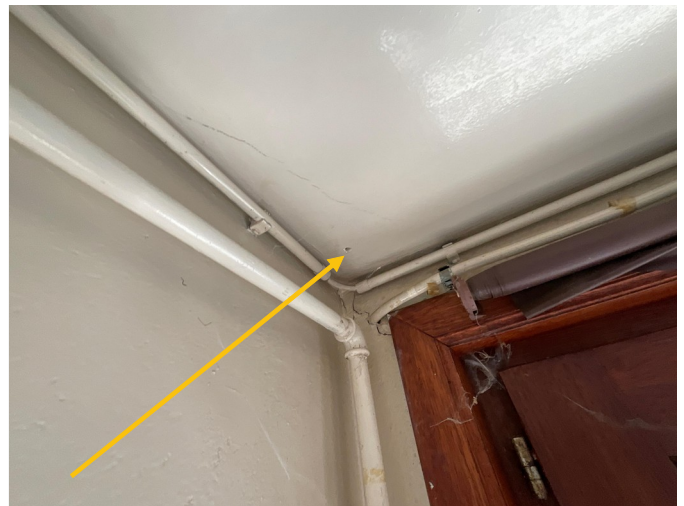
## Fiche 16: Pleisterwerk plafond

Geen asbest

### Conclusie

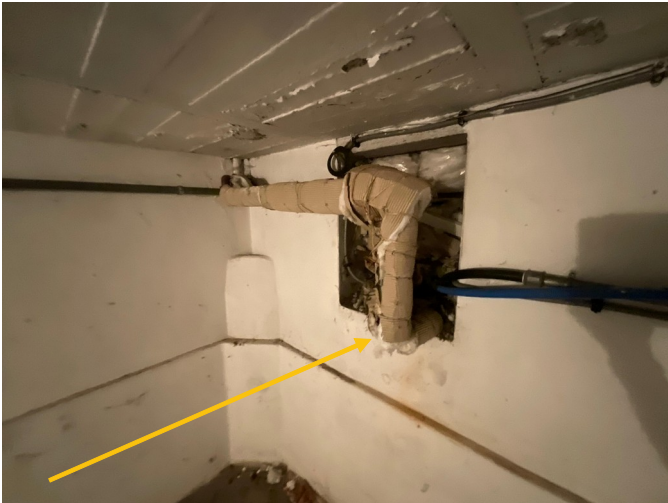
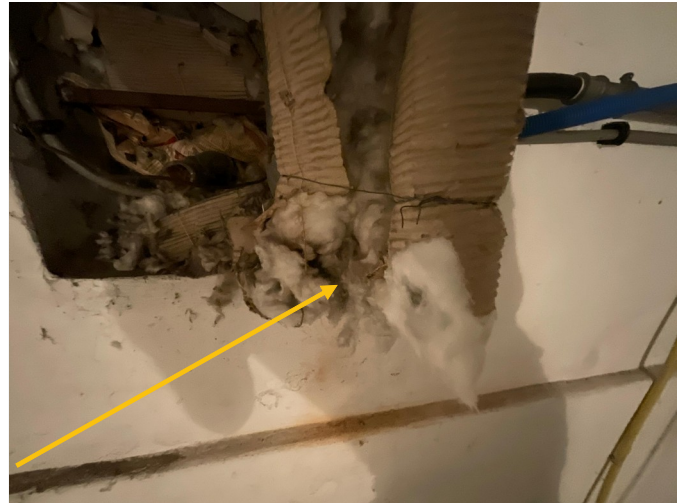
## Fiche 17: Leidingisolatie - Karton

Geen asbest

### Conclusie

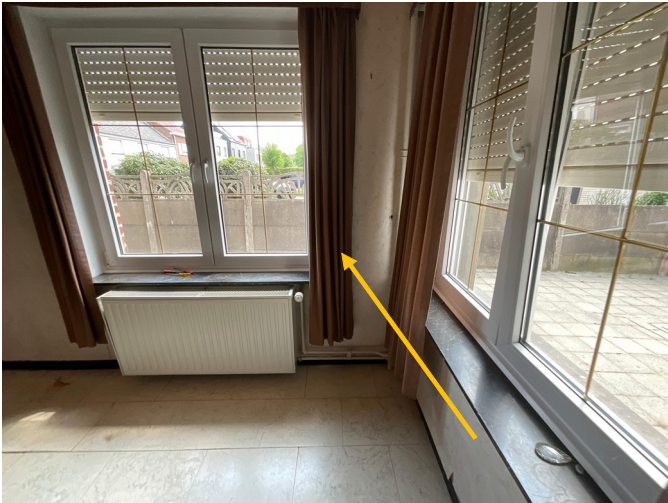
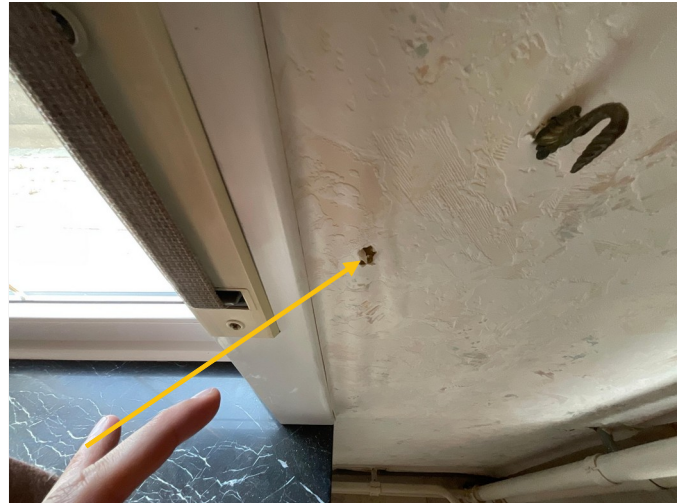
## Fiche 18: Pleisterwerk wand

Geen asbest

### Conclusie

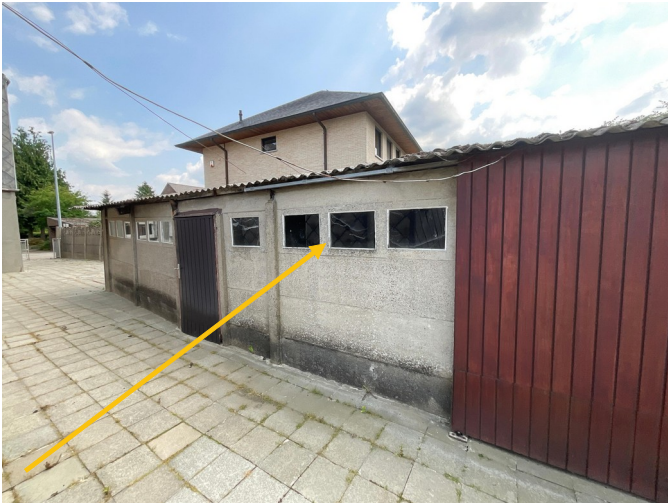
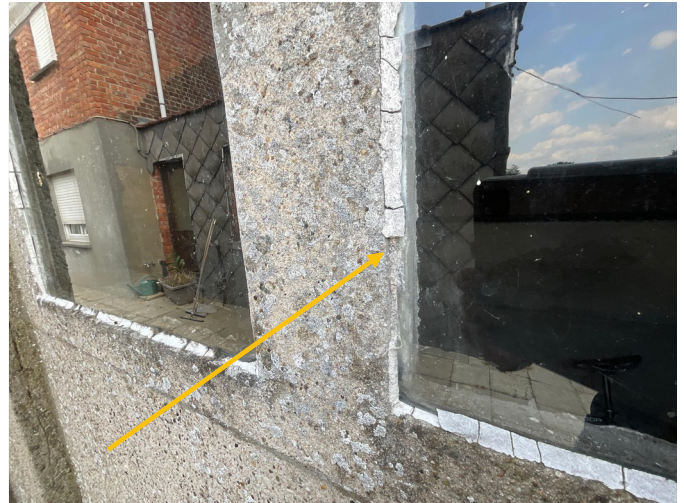
## Fiche 19: Kit ramen - (muur en glas)

Geen asbest

### Conclusie
