Asbestinventarisatattest

Gemeentestraat 24, 3080 Tervuren
Gemeenschappelijke delen

Attestnummer : 20250611-000498.000

Uitgegeven op : 11.06.2025

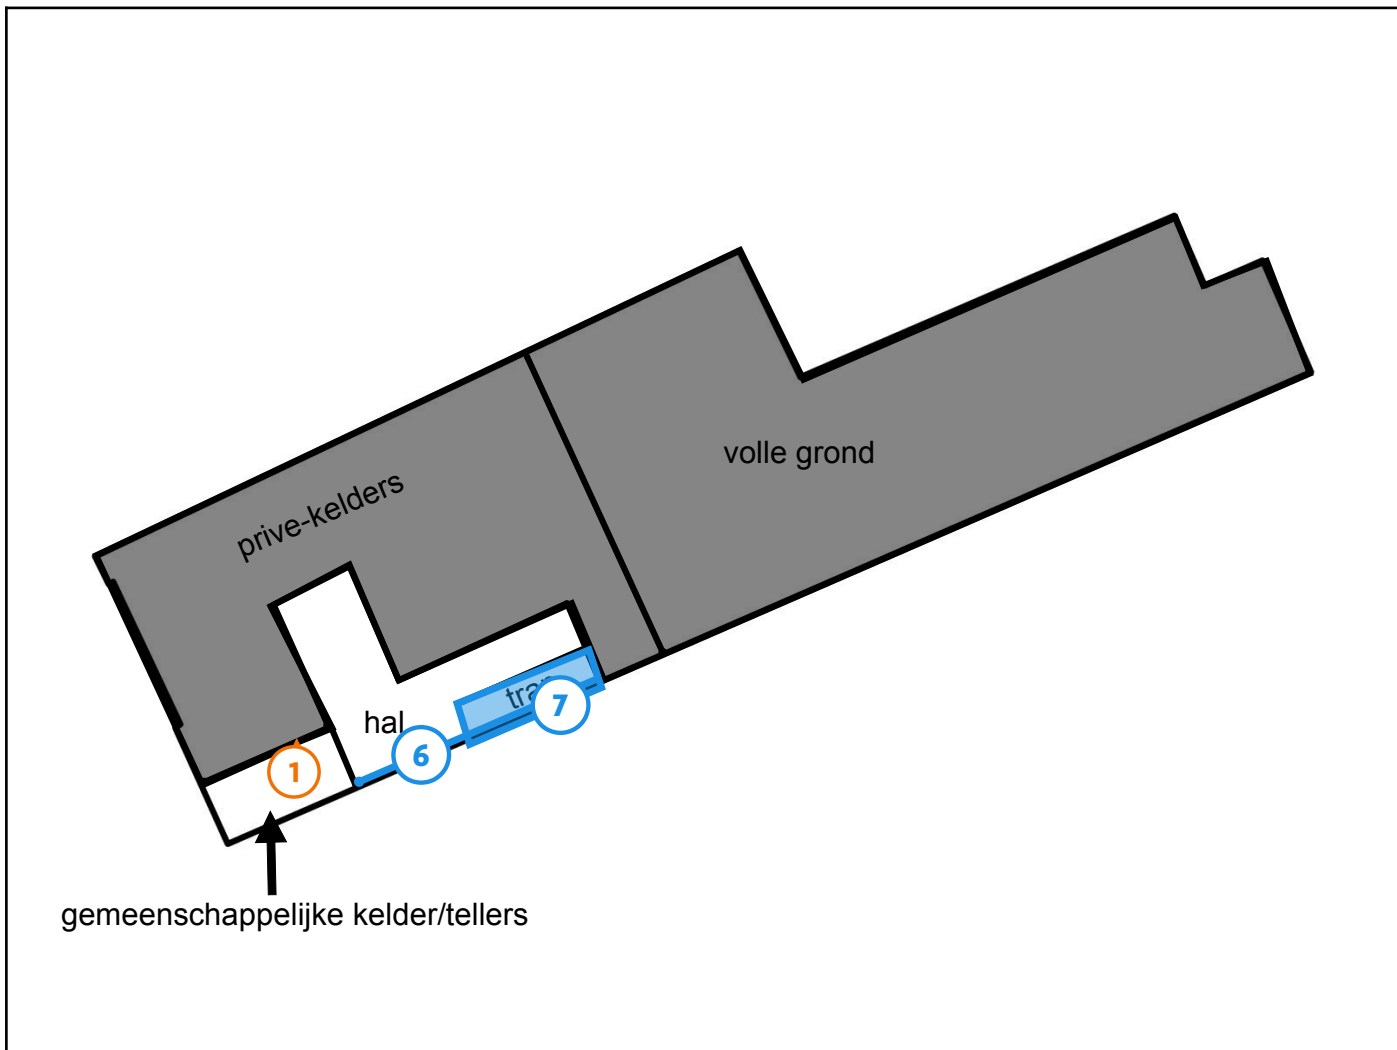
Plan 1.1: kelderverdieping

Beschrijving	Type	Actie
1. Bakeliet	Asbestmateriaal	Verwijderen
6. Pleisterwerk	Geen asbest	-
7. Plafond	Geen asbest	-

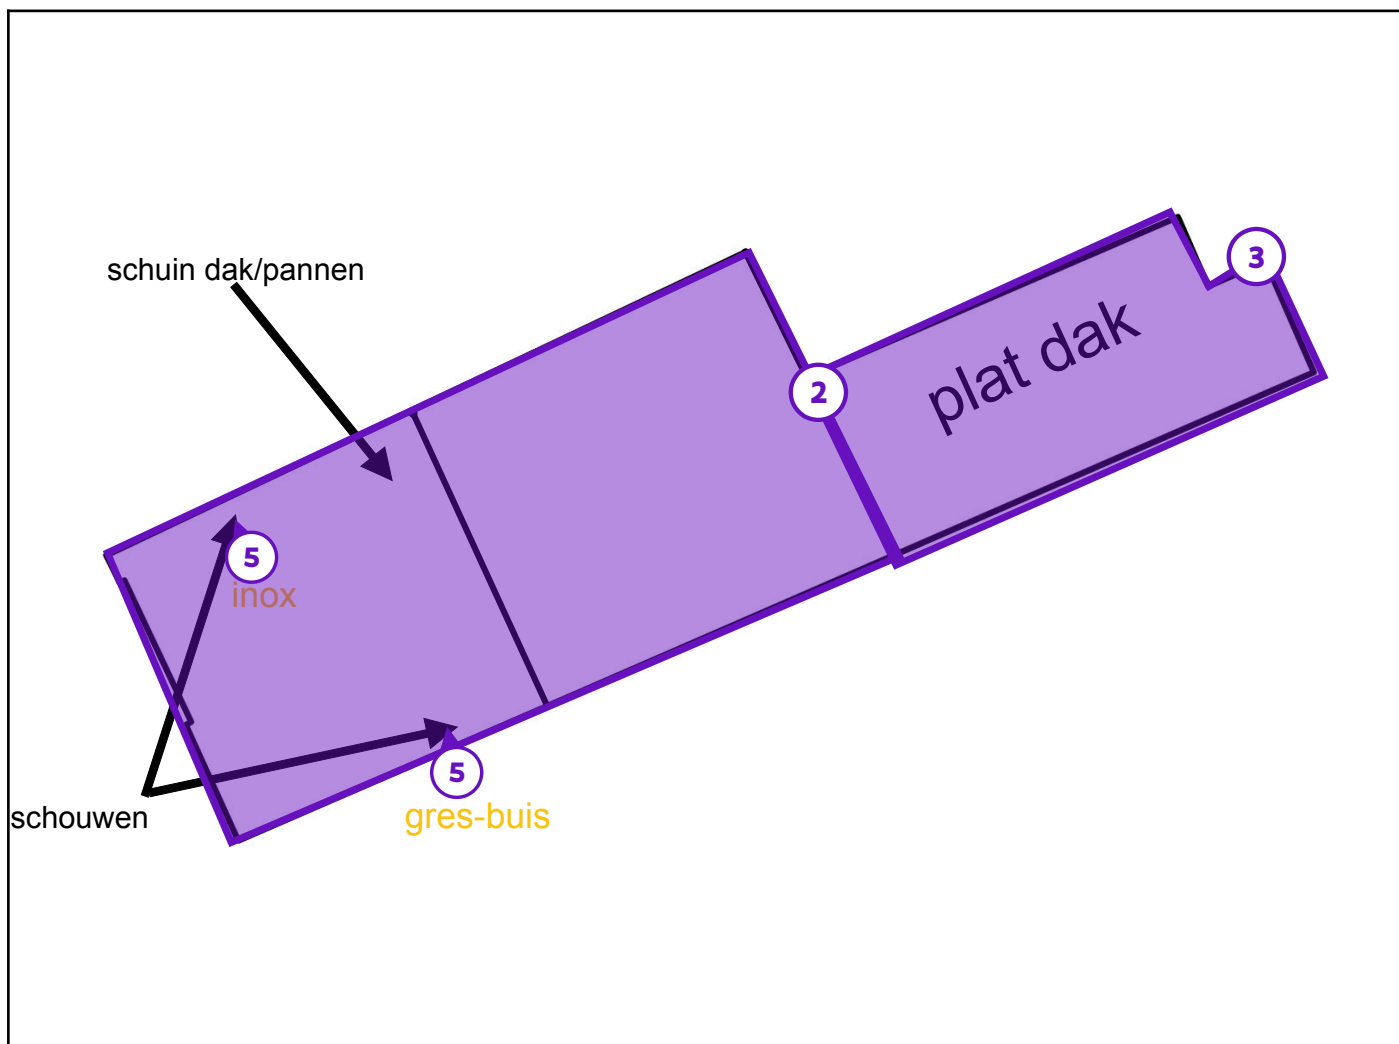
Plan 1.5: Hoofdgebouw plan dak

Beschrijving	Type	Actie
2. Onderdak	Beperking	-
3. Plat dak	Beperking	-
5. Schouwen	Advies	-

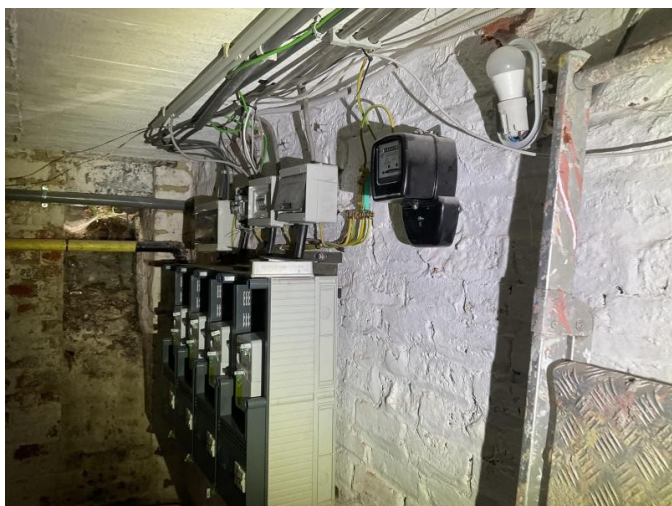
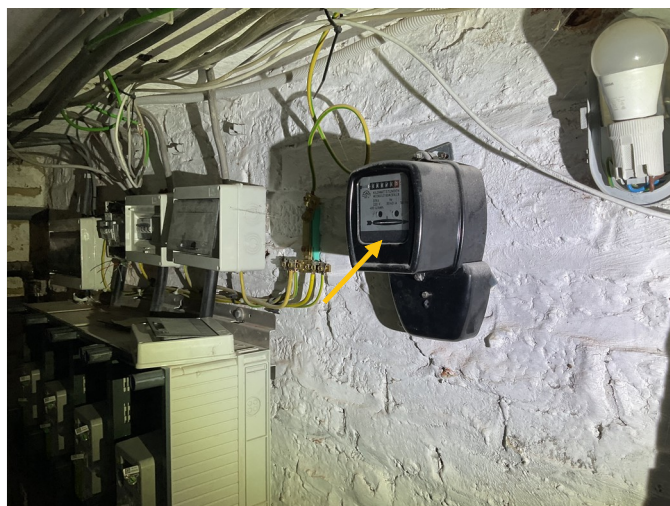
Overzichtsfoto

Detailfoto

Het asbestmateriaal valt onder de mijlpaal van 2040.

Eindbeoordeling materiaalrisico	Verhoogd materiaalrisico en/of verhoogde kans op vezelvrijgave
---------------------------------	--

Gebondenheid	Categorie 1: hechtgebonden in oorsprong
Asbestsoort (vezeltype)	Crocidoliet aanwezig
Asbestconcentratie	Laag (< 50%)
Afschermingsgraad van het gehele materiaal	Geheel of deels (ook) vrij aan de binnenlucht
Toestand van het materiaal	Licht beschadigd, licht verweerd. Intact calciumsilicaatmateriaal of categorie III 'gebondenheid'

Beschrijving	Bakeliet
Omgeving	Binnen
Primaire drager	Binnenwand
Asbestmateriaal	Plaat, paneel, tablet - Type Bakeliet
Bindmiddel van asbestmateriaal	Kunststof of -hars
Gebondenheid op basis van bindmiddel	Hecht
Hoeveelheid (oppervlakte - dikte - aantal)	• 0,30 m ² - 1,00 cm - 1 stuk
Totaal volume	0,003 m ³
Eenvoudig bereikbaar	Ja
Bevestigingswijze	• Geschroefd
Identificatiemethode	Vaststelling zonder monstername
Destructieve handeling voor identificatie	Nee
Opmerking	Deze toepassing behoort toe aan de netwerkbeheerder.

Verwijderen

- Zorg voor een veilig beheer. Vermijd het beschadigen van het asbestmateriaal. Controleer de toestand jaarlijks op wijzigingen.

- Eenvoudige handelingen: mag via doe-het-zelf of door werknemer(s) met opleidingsattest eenvoudige handelingen
Deze hechtgebonden toepassing kan in zijn geheel verwijderd worden zonder vezelvrijgave.

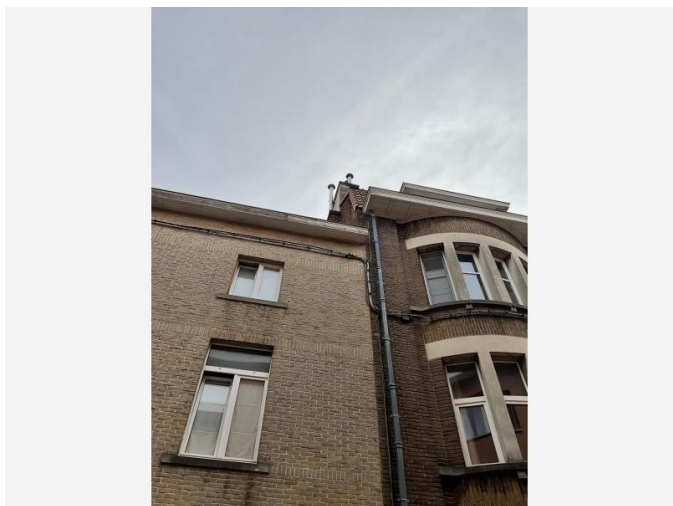
Situeringfoto

Tijdelijke beperking

Reden: Het te onderzoeken materiaal situeert zich hoger dan 3,50 m te rekenen vanaf een veilige ondergrond

Uitleg van de asbestdeskundige: Geen inspectie mogelijk zonder hoogtewerker.

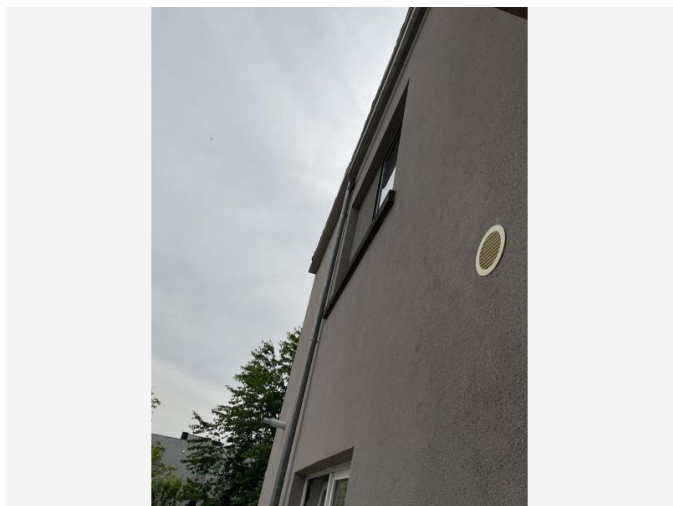
Situeringfoto

Tijdelijke beperking

Reden: Het te onderzoeken materiaal situeert zich hoger dan 3,50 m te rekenen vanaf een veilige ondergrond

Uitleg van de asbestdeskundige: Geen beoordeling mogelijk zonder hoogwerker.

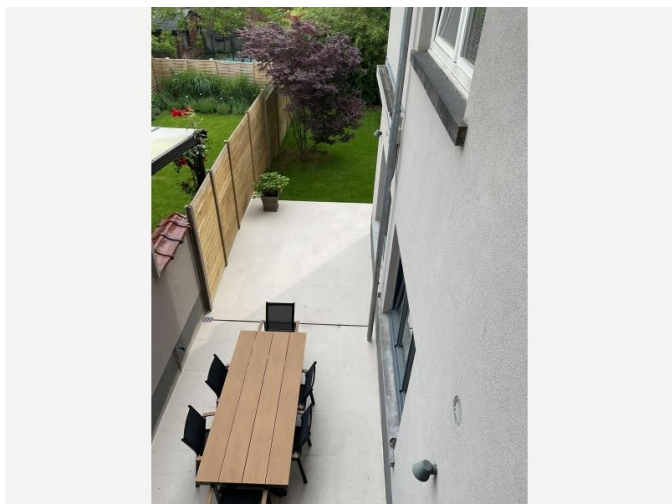
Vrije foto

Niet asbesthoudend. Zie bewijsdoc's in bijlage.

Identificatiemethode	Bewijsdocument
Primaire drager	Wand buitenschil
(Asbest)materiaal	In-situ afwerkingslagen - Crepi

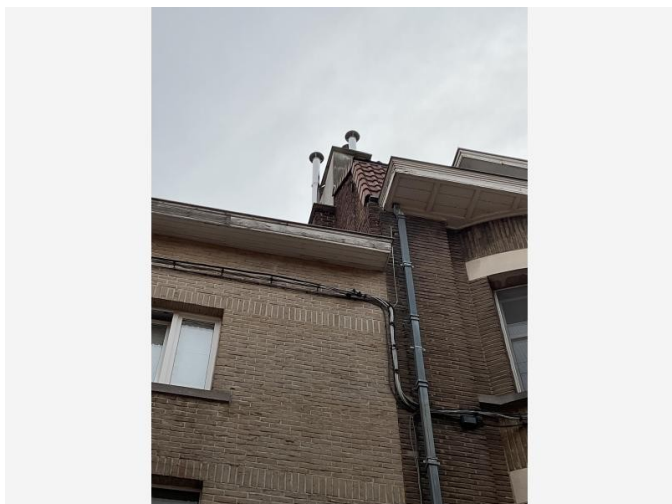
Vrije foto

Schouwen bestaan enerzijds uit inox en langs de andere zijde gres-buis.

Identificatiemethode	Vaststelling & expertise (niet-asbestverdacht)
----------------------	--

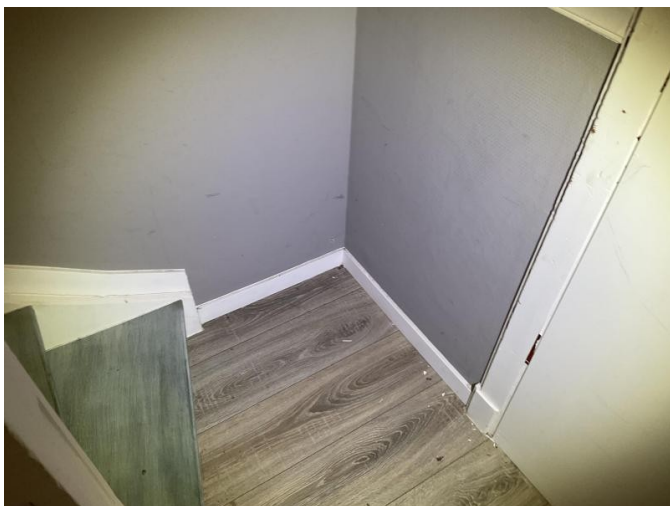
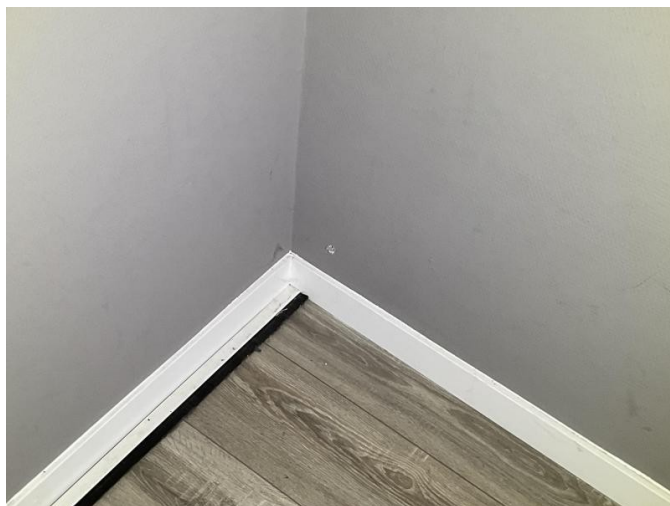
Fiche 6: Pleisterwerk

Geen asbest

#	Type	Referentie	Resultaat
6.1	Mengmonster	M01	Geen asbest

Beschrijving	Pleisterwerk
Omgeving	Binnen
Primaire drager	Binnenwand
Bindmiddel van materiaal	Gips - kalk
Gebondenheid op basis van bindmiddel	Niet-hechtgebonden
Hoeveelheid (oppervlakte - dikte - aantal)	• 100,00 m ² - 1,50 cm - 1 stuk
Totaal volume	1,50 m ³
Identificatiemethode	Vaststelling met monsternamen
Destructieve handeling voor identificatie	Nee

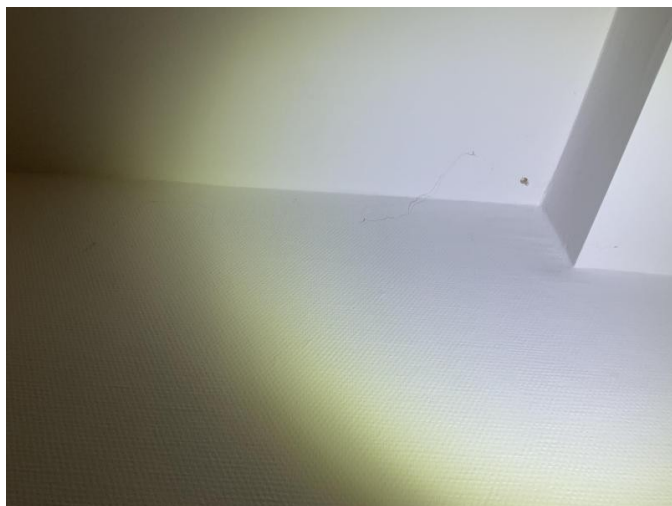
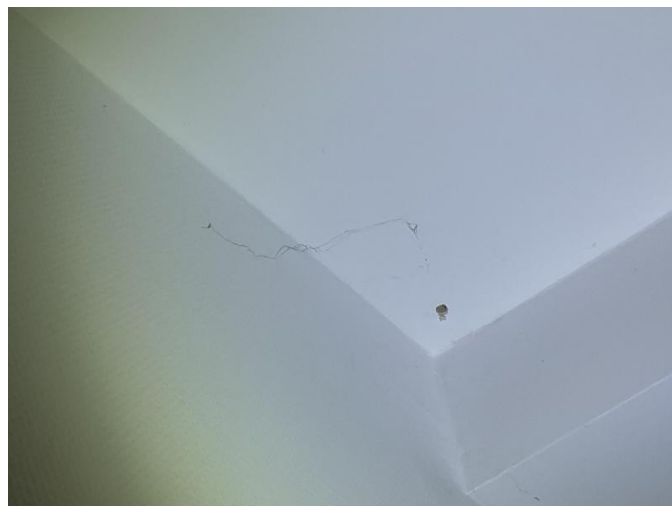
Fiche 7: Plafond

Geen asbest

#	Type	Referentie	Resultaat
7.1	Mengmonster	M02	Geen asbest

Beschrijving	Plafond
Omgeving	Binnen
Primaire drager	Plafond
Bindmiddel van materiaal	Gips - kalk
Gebondenheid op basis van bindmiddel	Niet-hechtgebonden
Hoeveelheid (oppervlakte - dikte - aantal)	• 50,00 m ² - 1,00 cm - 1 stuk
Totaal volume	0,50 m ³
Identificatiemethode	Vaststelling met monstername
Destructieve handeling voor identificatie	Nee
