# Asbestinventarisatetest

Begijnenhoefstraat 27, 2360 Oud-Turnhout

Attestnummer : **20260612-000269.000**

Uitgegeven op : **12.06.2026**

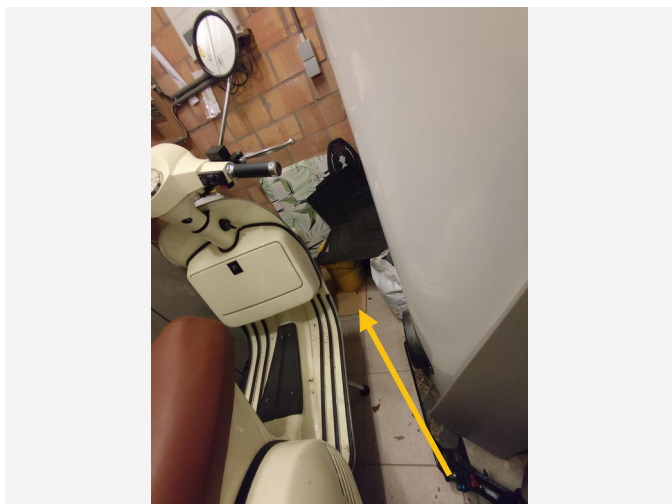
*Situeringsfoto*

### Permanente beperking

**Reden:** de inspectieruimte is lager dan 1,5 m

**Uitleg van de asbestdeskundige:** In het inspectieprotocol behoort een ruimte lager dan 1,5 m niet tot het onderzoek.

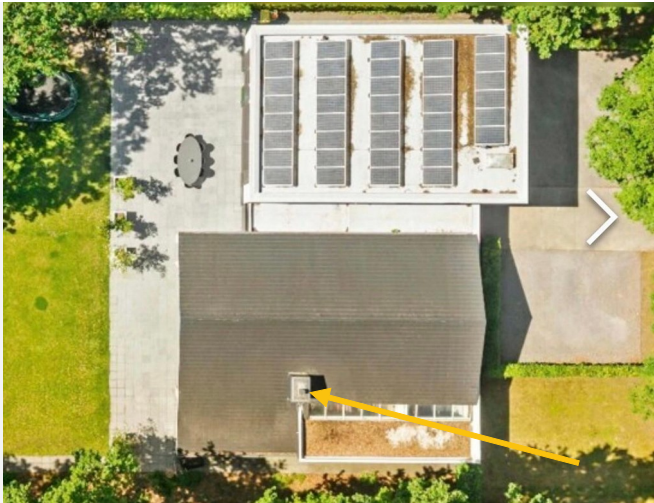
*Situeringfoto*

### Tijdelijke beperking

**Reden:** Het te onderzoeken materiaal situeert zich hoger dan 3,50 m te rekenen vanaf een veilige ondergrond

**Uitleg van de asbestdeskundige:** Bij werken (dak of reiniging schouw) kan een stelling geplaatst worden, het is niet duidelijk of er asbestverdachte materialen aanwezig zijn in/rond de schouw.

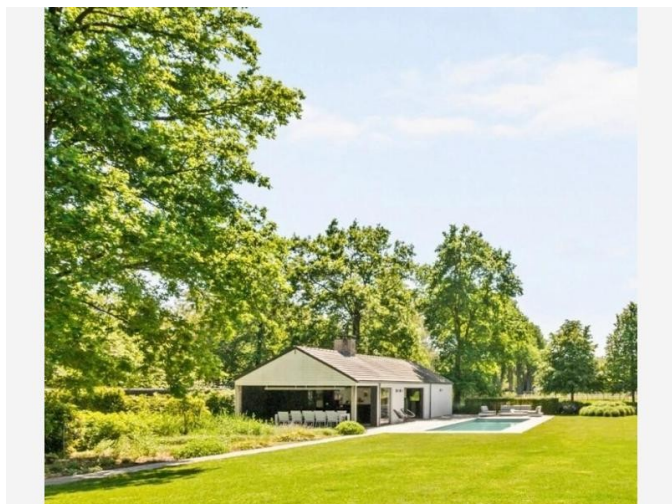
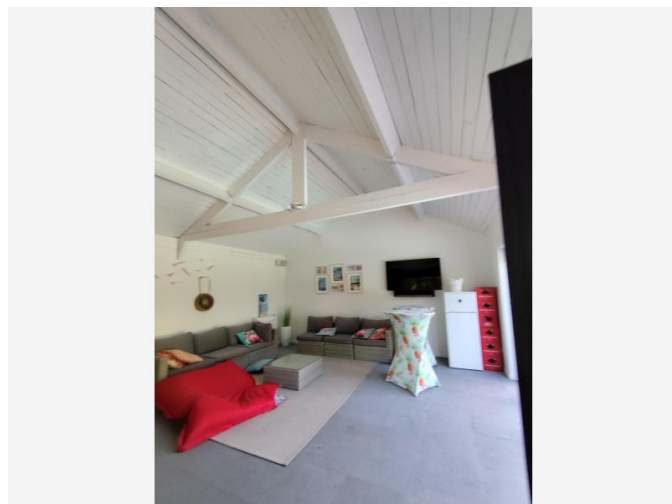
### Informatie over een niet-asbestverdacht materiaal

Het poolhouse werd gecontroleerd, er werden geen verdachte materialen opgemerkt. (bewijsdocumenten in bijlage)

| Basis voor advies | De asbestdeskundige beoordeelt het materiaal als niet-asbestverdacht. |

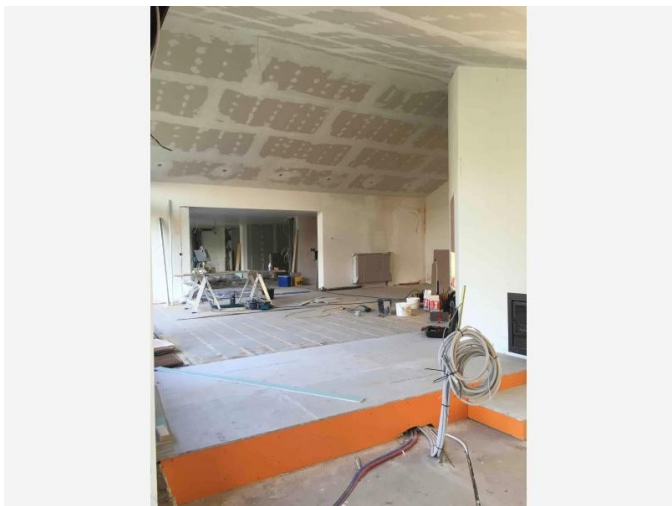
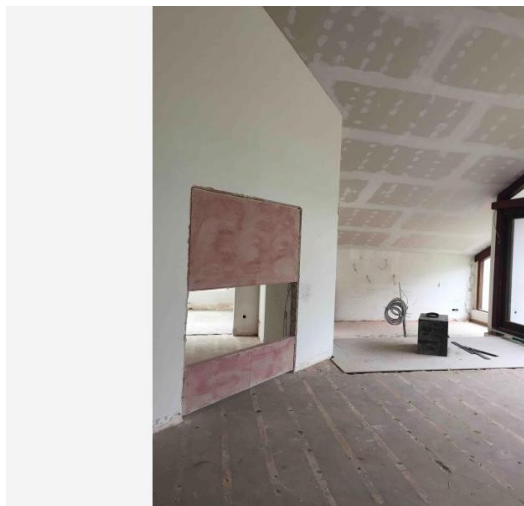
## Fiche 4: Pleisterwerken: niet verdacht

| Beschrijving | Notitie | Terug te vinden op plannen |
|---|---|---|
| Fiche 4: Pleisterwerken: niet verdacht | De pleisterwerk in het inspectie gebied zijn niet verdacht, deze zijn aangebracht na 2001. (bewijsdocumenten in bijlage) | Plan 1.2: Gelijkvloers<br>Plan 1.3: Eerste verdieping |

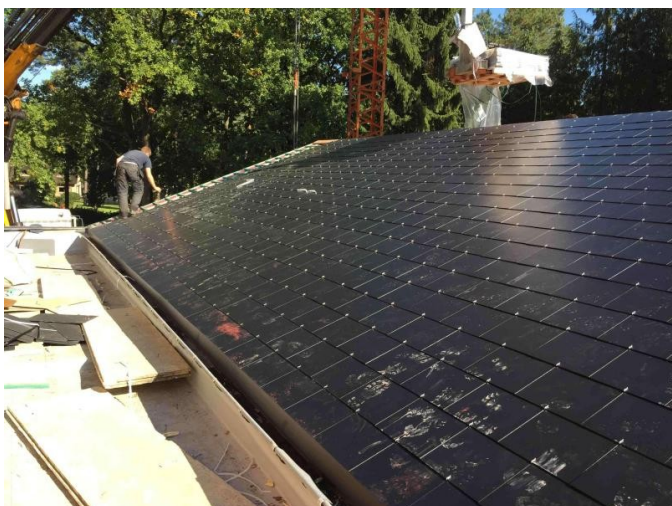
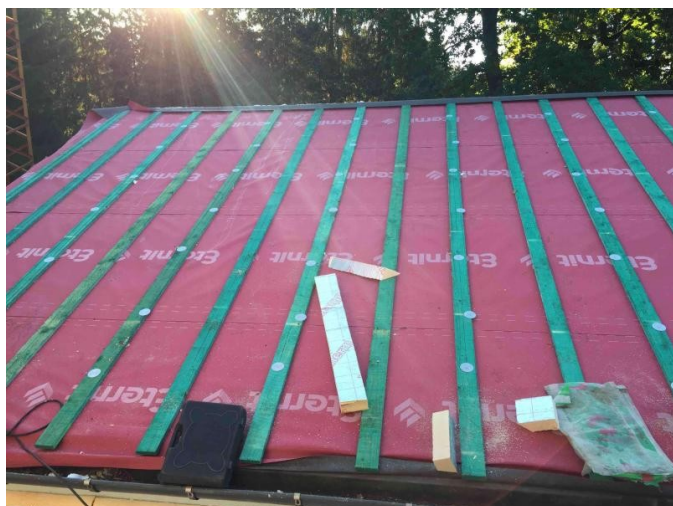
## Fiche 5: Onderdaken: niet verdacht

| Beschrijving | Notitie | Terug te vinden op plannen |
|---|---|---|
| Fiche 5: Onderdaken: niet verdacht | Het dak werd gecontroleerd via de zolderruimte, er zijn ook verschillende bewijsdocumenten toegevoegd. Er is geen verdacht onderdak vastgesteld.<br><br>Deze handeling is een steekproef, er is geen garantie dat het volledige dak met éénzelfde materiaal is opgebouwd. Dit kan enkel via destructief onderzoek vastgesteld worden. | Plan 1.4: Doorsnede |

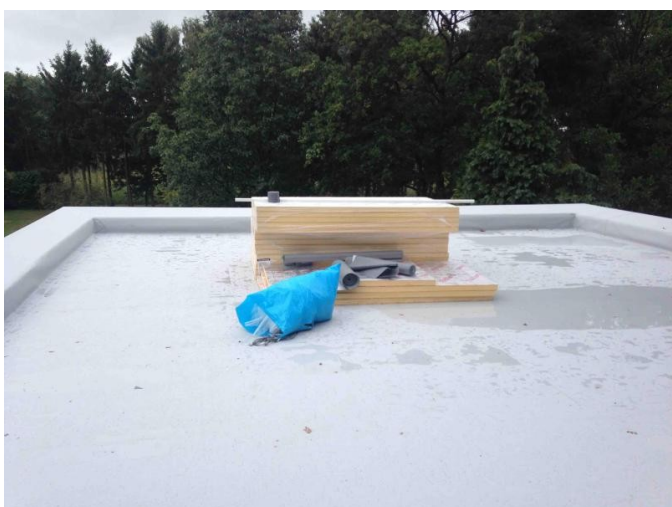
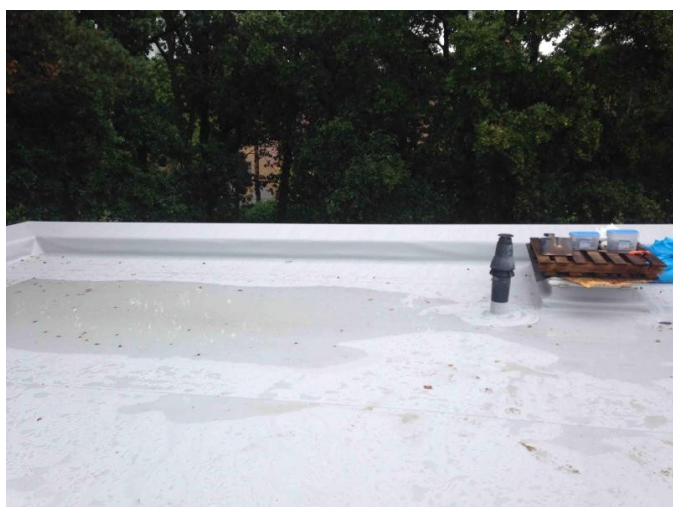
## Fiche 6: Dakbekleding - plat dak

| Beschrijving | Notitie | Terug te vinden op plannen |
|---|---|---|
| Fiche 6: Dakbekleding - plat dak | Het plat dak bestaat uit EPDM rubber deze is niet verdacht. (bewijsdocumenten in bijlage) | Plan 1.4: Doorsnede |

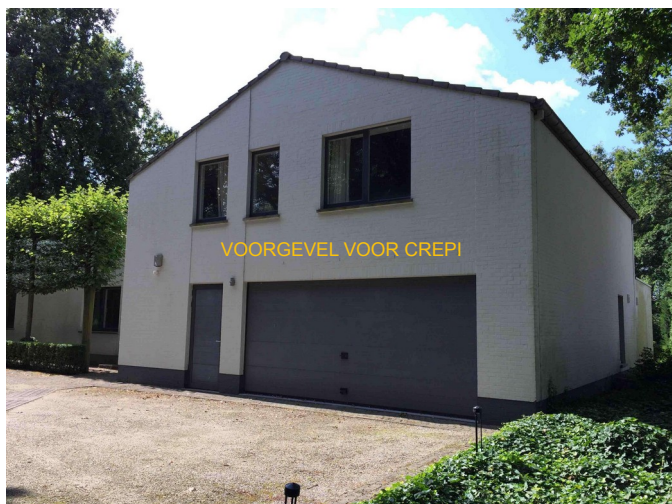
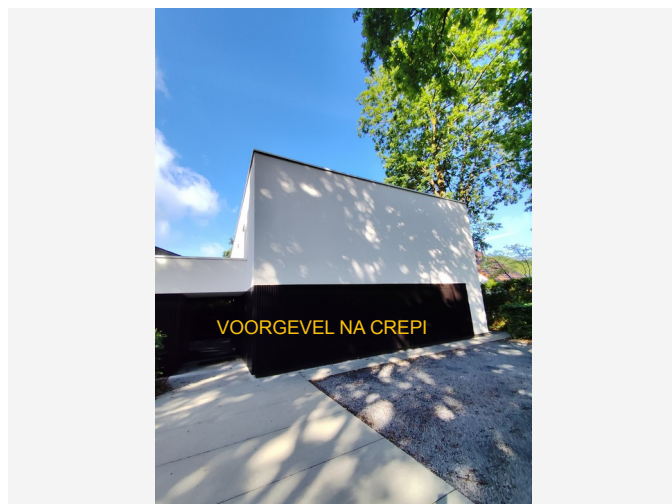
## Fiche 7: Crepi: niet verdacht

| Beschrijving | Notitie | Terug te vinden op plannen |
|---|---|---|
| Fiche 7: Crepi: niet verdacht | De crepi is geplaatst na 2001 en is niet asbestverdacht. (bewijsdocumenten in bijlage) | Plan 1.5: Woning |

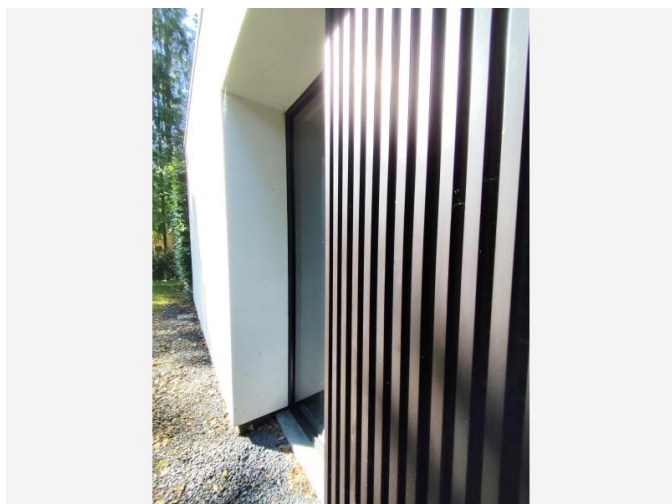
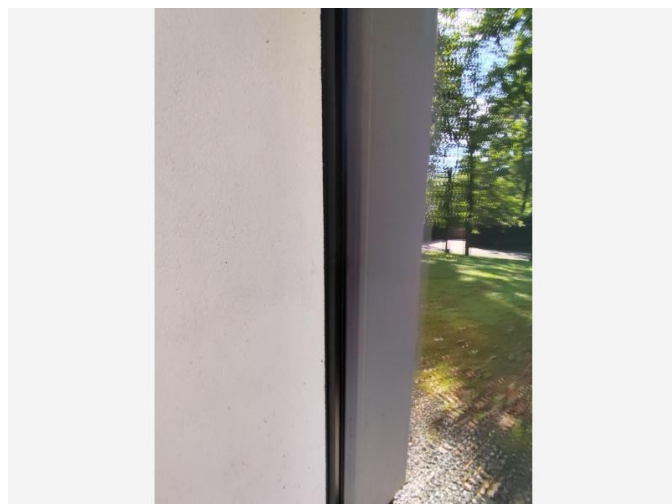
## Fiche 8: Kit: niet verdacht

| Beschrijving | Notitie | Terug te vinden op plannen |
|---|---|---|
| Fiche 8: Kit: niet verdacht | De gebruikte siliconen kit is niet asbestverdacht. | - |

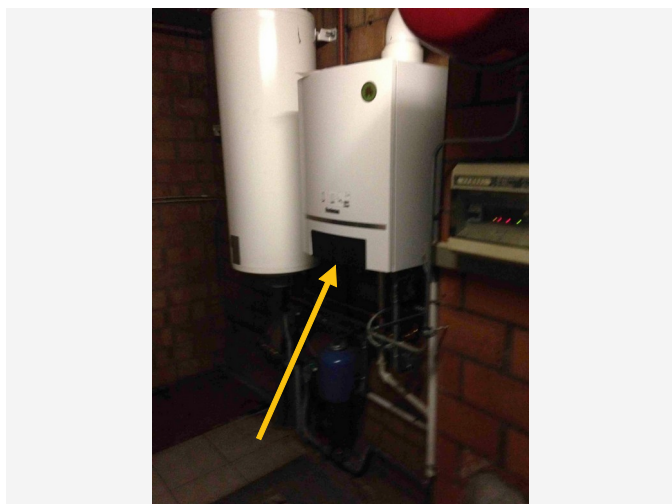
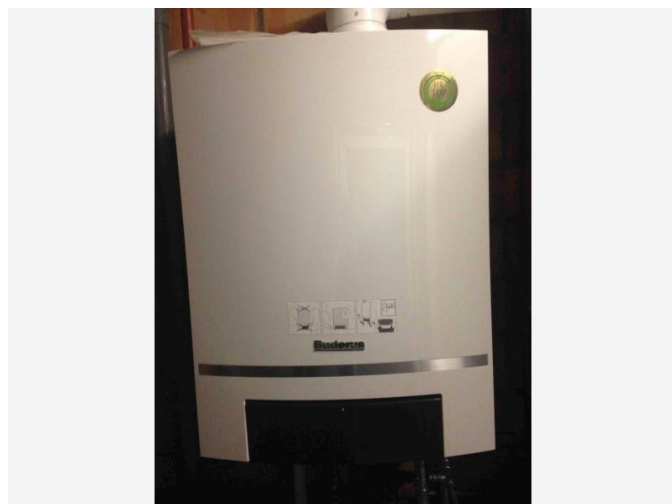
## Fiche 9: CV Ketel: niet verdacht

| Beschrijving | Notitie | Terug te vinden op plannen |
|---|---|---|
| Fiche 9: CV Ketel: niet verdacht | De CV ketel werd gecontroleerd en is niet asbest verdacht, geen risico bouwjaar. | Plan 1.2: Gelijkvloers |

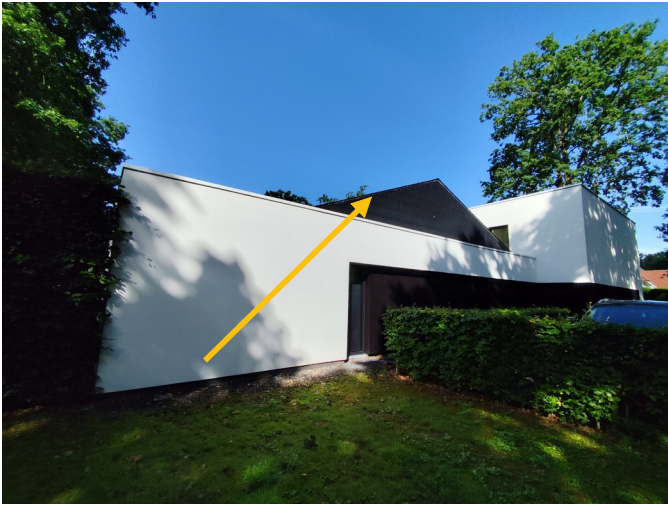
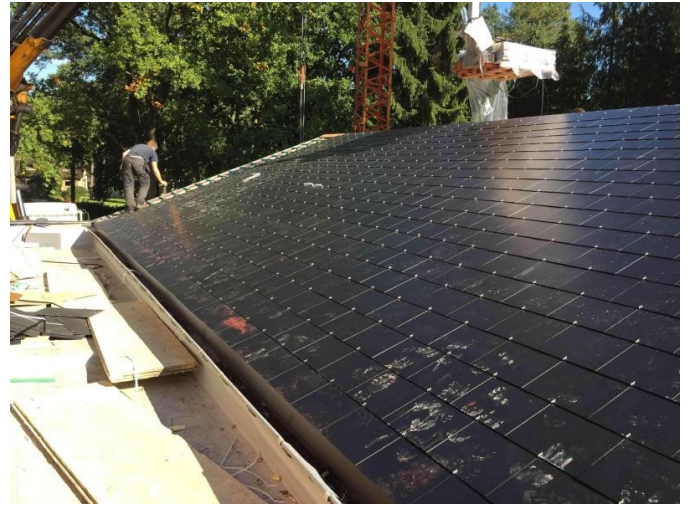
## Fiche 10: Dakbedekking: niet verdacht (schuin dak)

| Beschrijving | Notitie | Terug te vinden op plannen |
|---|---|---|
| Fiche 10: Dakbedekking: niet verdacht (schuin dak) | De dakbedekking werd gecontroleerd, deze bestaat uit natuurleien en bevat geen asbest verdachte materialen. (bewijsdocumenten in bijlage) | Plan 1.4: Doorsnede |
