# Asbestinventarisatetest

Bijlokevest 149, 9000 Gent

Attestnummer : **20250822-000144.000**

Uitgegeven op : **22.08.2025**

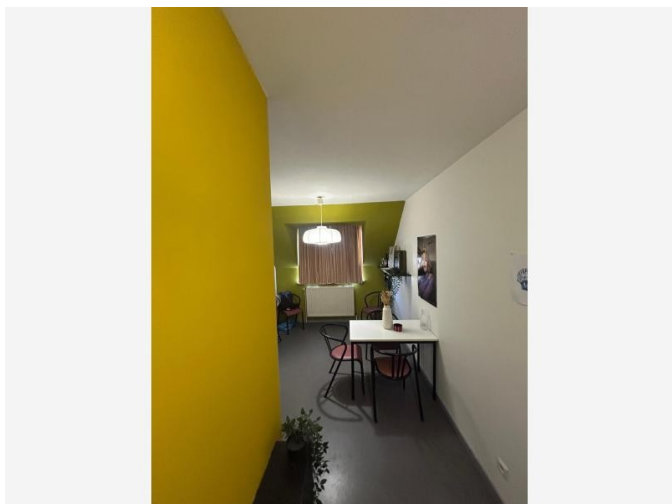
Er werden voorzetwanden (valse muren) aangebracht. Als deskundige kan ik geen uitspraak doen over eventuele asbestverdachte toepassingen die aanwezig zijn of verborgen zitten achter de voorzetwanden. Bij renovaties, sloop of verbouwingen is het aan te raden een destructieve asbestinventaris op te stellen voor deze ruimtes.

Op de dag van de inspectie was het materiaal van de voorzetwanden niet definieerbaar. (hout, gipskarton, kunststof...)

De adi is opzoek gegaan naar de smeerlaag van eventuele gipskarton platen. De smeerlagen waren niet waarneembaar.

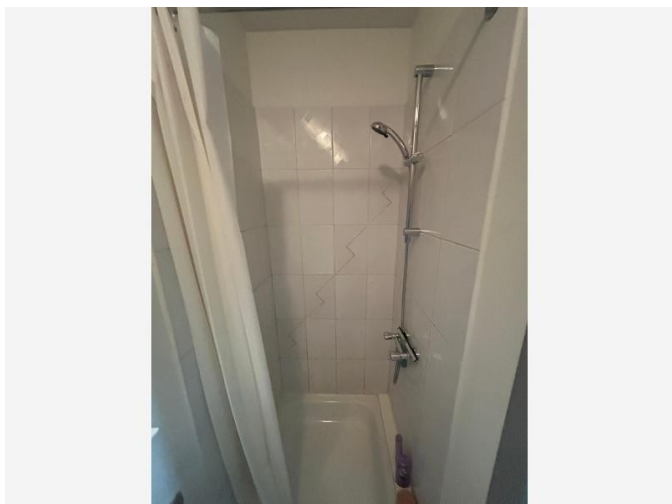
Er werden gelijmde tegels aangebracht aan de muren.

De materialen zijn in goede staat en niet verweerd.

De materialen zijn niet bemonsterbaar volgens het inspectieprotocol van het niet destructief onderzoek.

De lijm is niet bereikbaar voor monsternamen omdat de materialen intact zijn (lijm afgedekt).

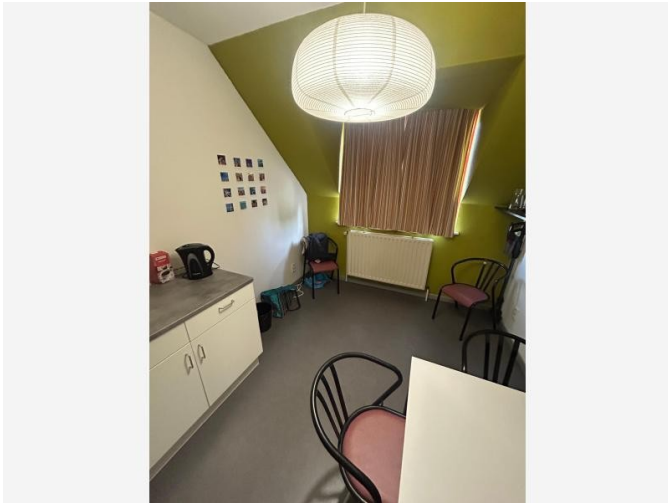
Vinyl met jute onderkant

Geen asbest.

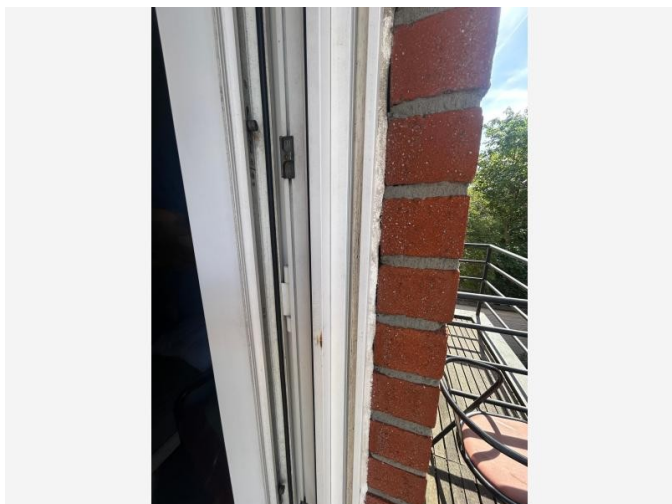
Kit aanwezig tussen glas en profiel en tussen profiel en wand opening.

Kit op basis van silicone.

Geen asbest waarneembaar aan alle ramen en deuren.

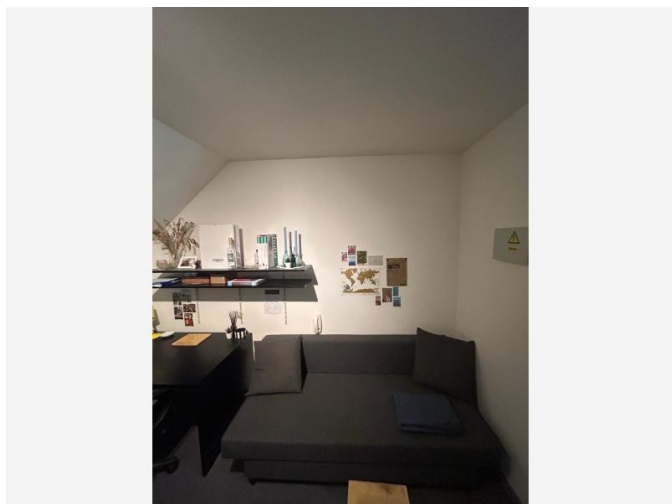
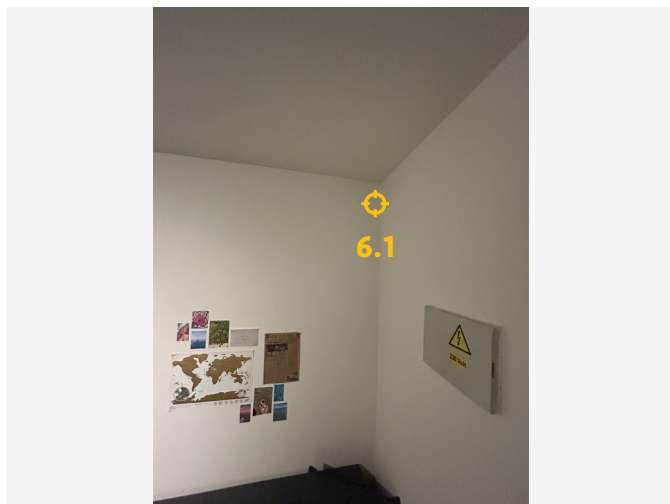
## Fiche 6: Pleisterwerk wand met staalname

Geen asbest

| # | Type | Referentie | Resultaat |
|---|---|---|---|
| 6.1 | Mengmonster | Wandpleister | Geen asbest |

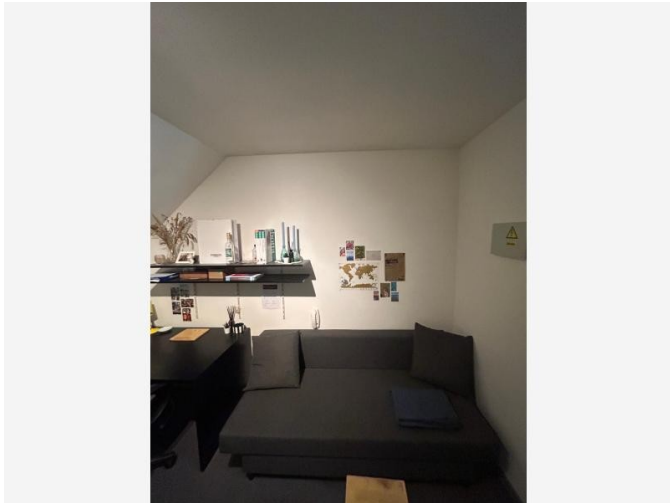
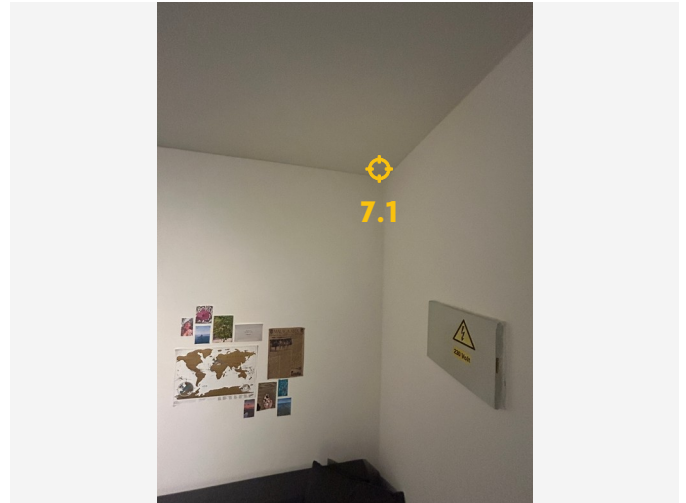
## Fiche 7: Pleisterwerk plafond met staalname

Geen asbest

| # | Type | Referentie | Resultaat |
|---|---|---|---|
| 7.1 | Mengmonster | pleisterwerk plafond | Geen asbest |
