# Asbestinventarisatetest

Deken Adamsstraat 36, 2300 Turnhout

Attestnummer : **20260901-000218.000**

Uitgegeven op : **01.09.2026**

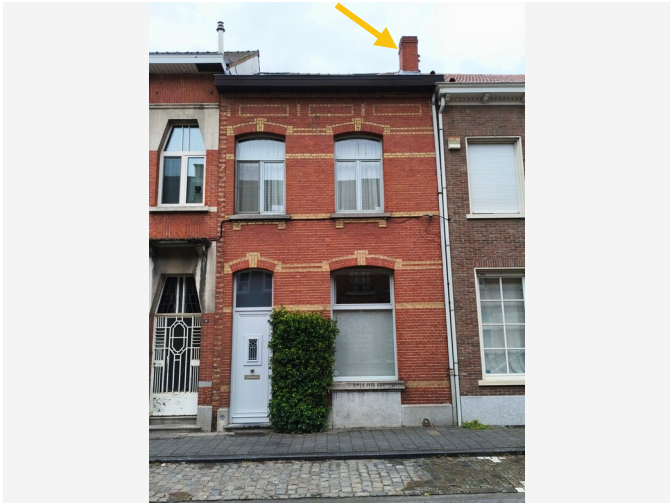
Situeringsfoto

**Reden:** Het te onderzoeken materiaal situeert zich hoger dan 3,50 m te rekenen vanaf een veilige ondergrond

**Uitleg van de asbestdeskundige:** Bij werken (dak of reiniging schouw) kan een stelling geplaatst worden, het is niet duidelijk of er asbestverdachte materialen aanwezig zijn in/rond de schouw.

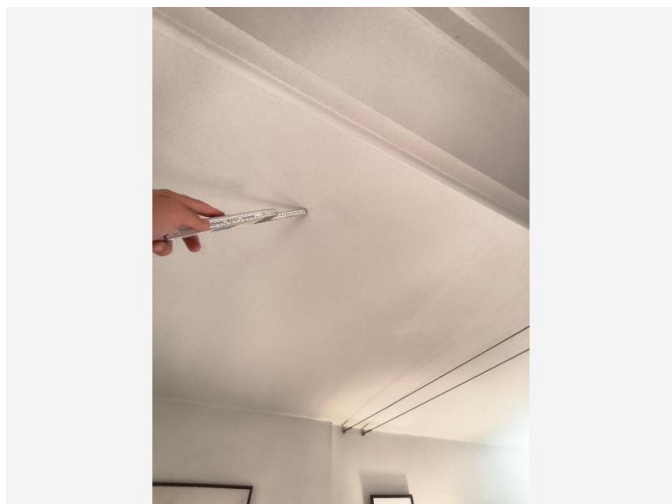
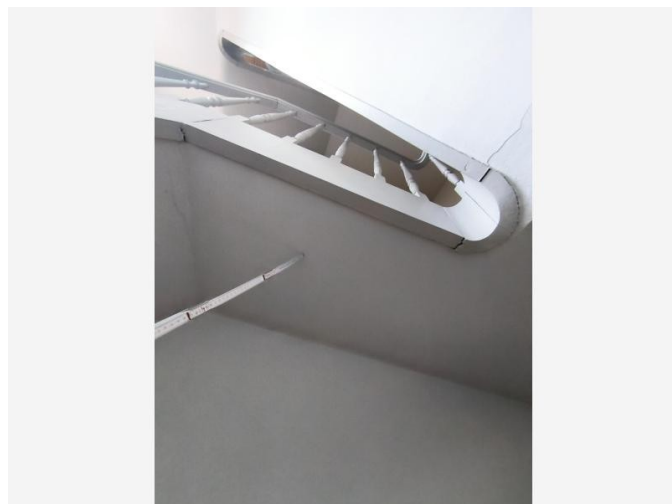
Plafonds zijn afgewerkt met valse plafonds in plaatmateriaal. Het is niet duidelijk of er pleisterwerk of ander verdacht asbestmateriaal aanwezig is achter / op deze valse plafonds, het is aangewezen om bijkomend onderzoek uit te voeren bij werken. Zonder destructieve handeling is het niet mogelijk om na te gaan of er asbesthoudende materialen aanwezig zijn achter de plafond afwerking. Als bij sloop of renovatie blijkt dat er achter deze plafonds nog pleisterwerk of asbest verdachte toepassingen aanwezig zijn, moet dit bemonsterd worden.

| Basis voor advies | De asbestdeskundige beoordeelt het materiaal als niet-asbestverdacht. |

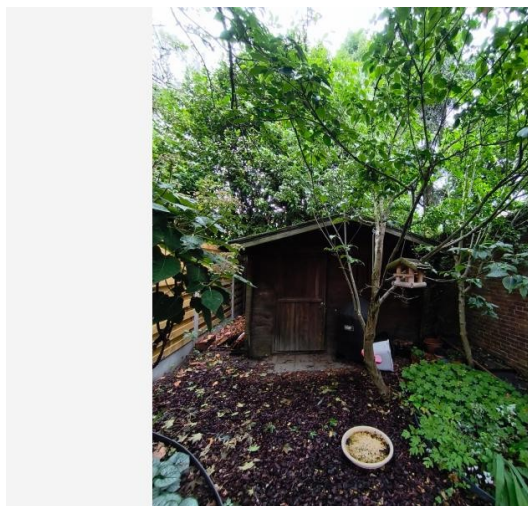
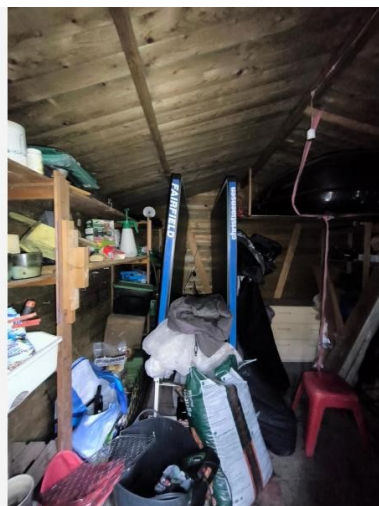
Het tuinhuis werd gecontroleerd en werd als niet-asbestverdacht bevonden.

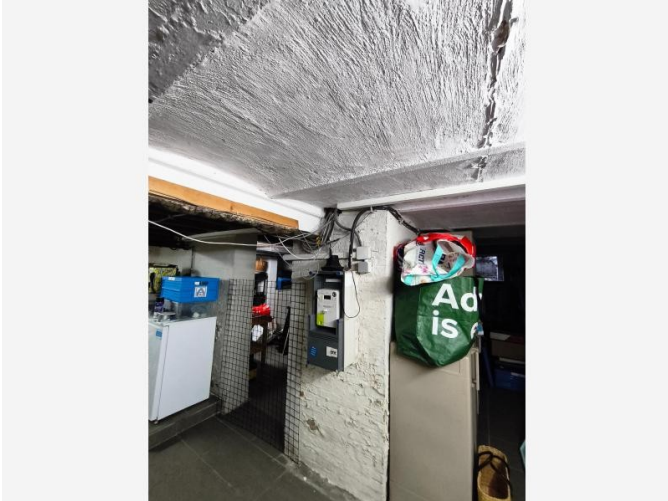
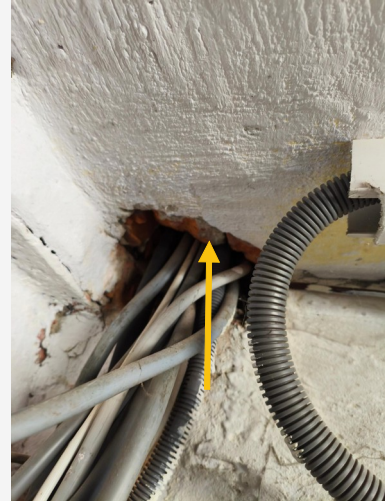
## Fiche 4: Cementering plafond kelder

Geen asbest

| # | Type | Referentie | Resultaat |
|---|---|---|---|
| 4.1 | Mengmonster | 2 | Geen asbest |

| Opmerking | <p>De vermelde oppervlaktes en volumes betreffen een beredeneerde schatting. Er worden geen rechten verleend aan deze oppervlaktes/volumes. De dikte is een schatting die voorkomt uit de monsterplaatsen en is daarom niet altijd representatief.</p> <p>(staal genomen van twee plaatsen)</p> |

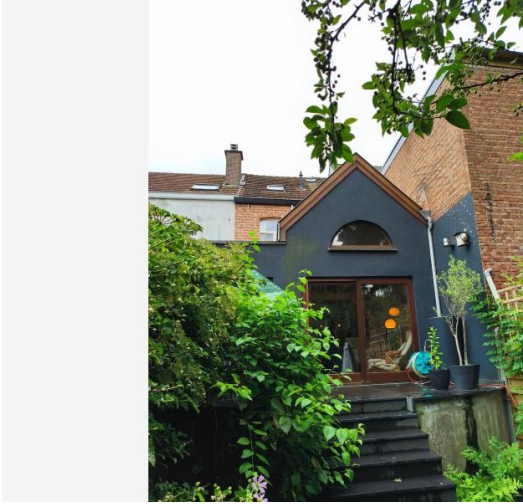
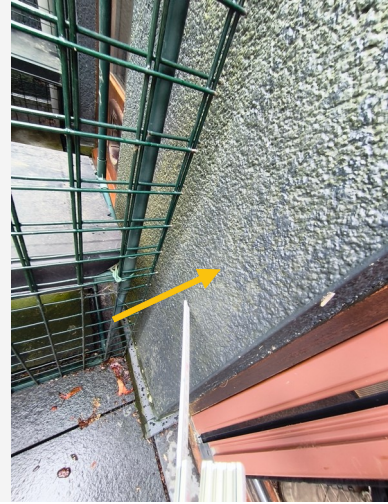
## Fiche 5: Crepi bepleistering achtergevel

Geen asbest

| Opmerking | De crepi bepleistering (met isolatie) is niet-asbestverdacht. Het betreft een recente toepassing na 2001. |

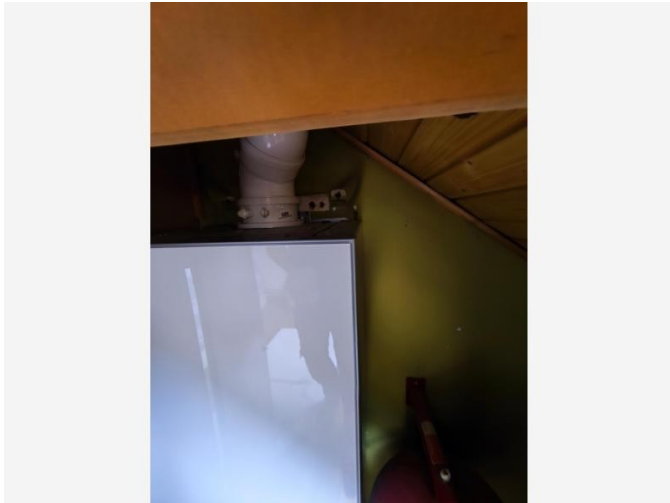
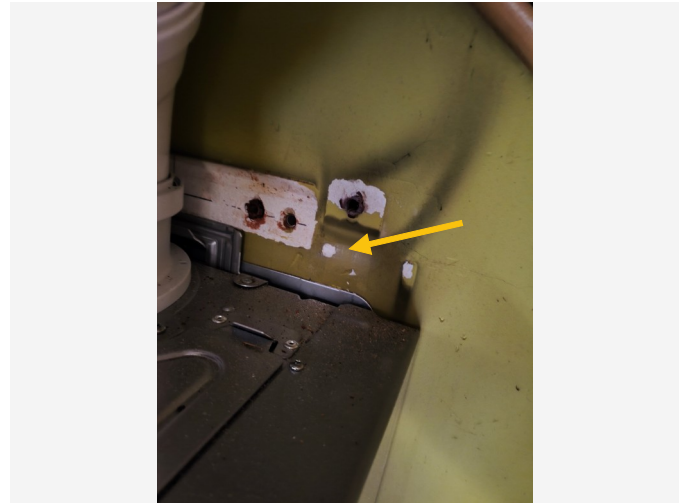
## Fiche 6: Muurpleister

Geen asbest

| # | Type | Referentie | Resultaat |
|---|---|---|---|
| 6.1 | Mengmonster | 1 | Geen asbest |

| Opmerking | <p>Volgens het inspectieprotocol is een monstername van het pleisterwerk verplicht om dit te identificeren als niet-asbesthoudend.</p> <p>Locatie staalnames: individuele ruimte: traphal / natte ruimte: badkamer / stookplaats: bemonsterd/ traphal: trap naar kelder</p> <p>De vermelde oppervlaktes en volumes betreffen een beredeneerde schatting. Er worden geen rechten verleend aan deze oppervlaktes/volumes. De dikte is een schatting die voorkomt uit de monsterplaatsen en is daarom niet altijd representatief.</p> |

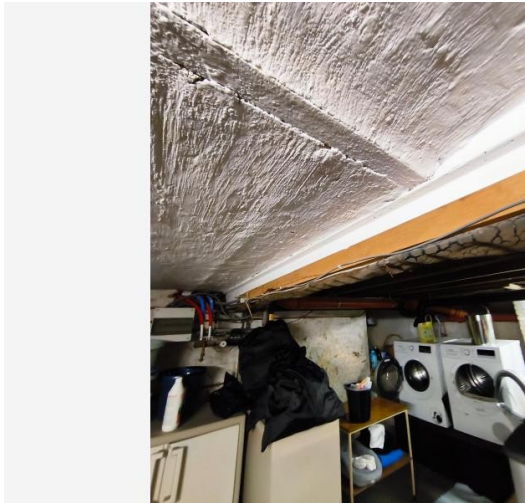
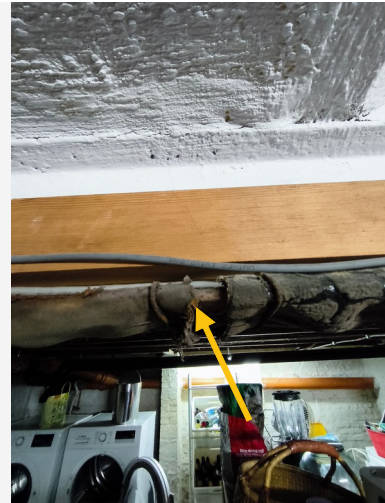
Geen asbest

| # | Type | Referentie | Resultaat |
|---|---|---|---|
| 7.1 | Puntmonster | 3 | Geen asbest |

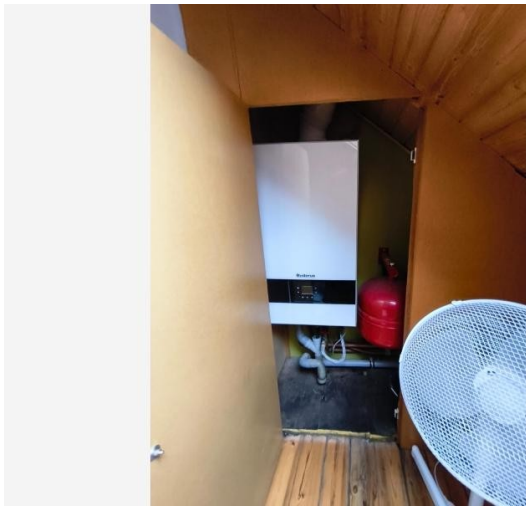
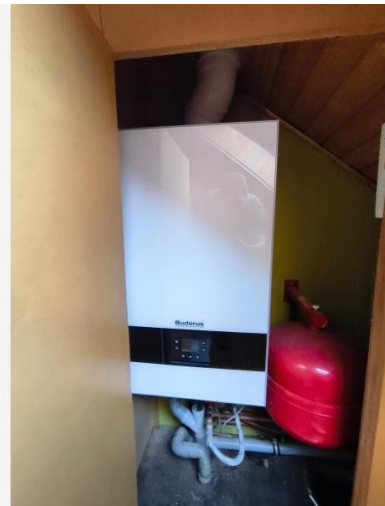
## Fiche 8: CV Ketel niet verdacht

| Beschrijving | Notitie | Terug te vinden op plannen |
|---|---|---|
| Fiche 8: CV Ketel niet verdacht | De CV ketel werd gecontroleerd en is niet asbest verdacht geen risico bouwjaar. | Plan 1.4: Zolderverdieping |

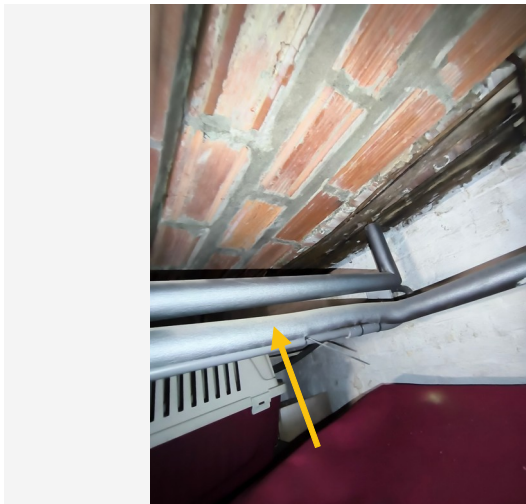
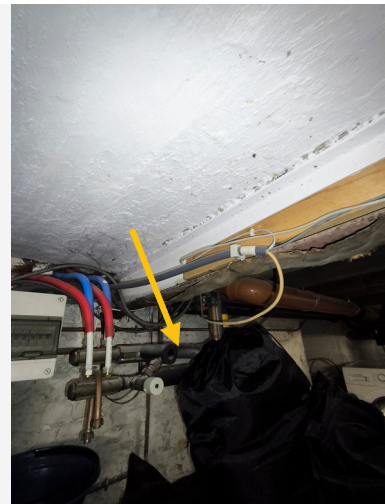
## Fiche 9: Leidingisolatie (niet verdacht)

| Beschrijving | Notitie | Terug te vinden op plannen |
|---|---|---|
| Fiche 9: Leidingisolatie (niet verdacht) | De zichtbare leidingisolatie is niet-asbestverdacht. | - |

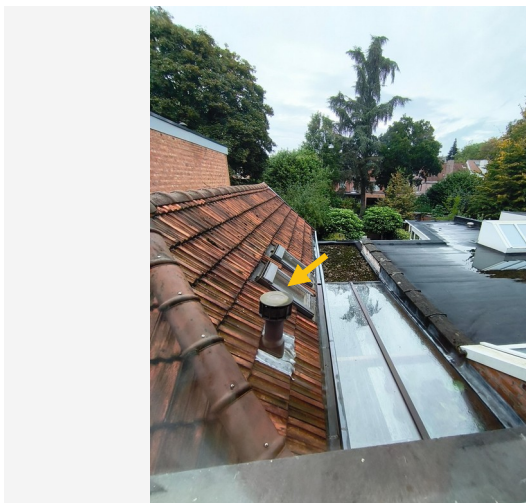
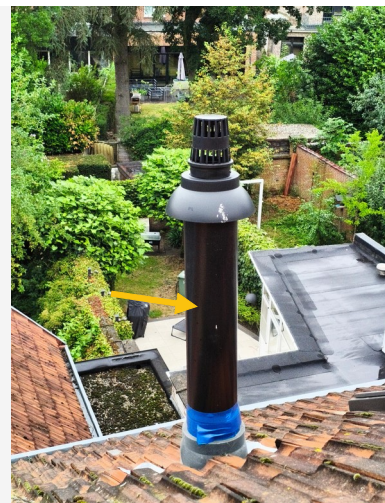
## Fiche 10: rookgaskanalen (niet verdacht)

| Beschrijving | Notitie | Terug te vinden op plannen |
|---|---|---|
| Fiche 10: rookgaskanalen (niet verdacht) | - | Plan 1.11: Woning plan |

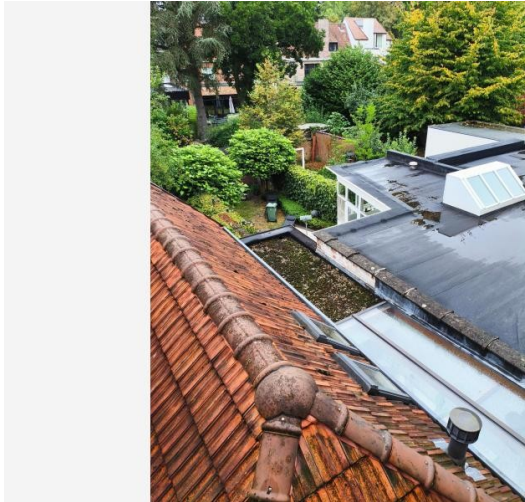
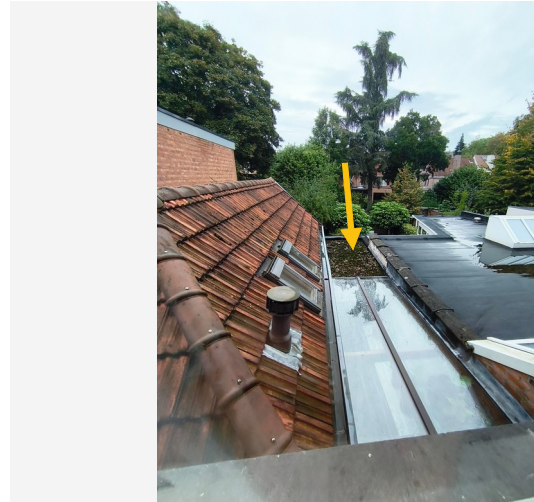
## Fiche 11: Roofing plat dak (niet verdacht - factuurbewijs)

| Beschrijving | Notitie | Terug te vinden op plannen |
|---|---|---|
| Fiche 11: Roofing plat dak (niet verdacht - factuurbewijs) | De roofing is van na het bouwjaar 2001. We nemen aan dat bitumen geplaatst na 2001 niet asbesthoudend zijn. Het is niet duidelijk of er asbestverdachte onderlagen aanwezig. Het is aangewezen om extra controle uit te voeren bij eventuele renovatiewerken. De vermelde oppervlaktes, diktes en volumes betreffen een beredeneerde schatting. Er worden geen rechten verleend aan deze oppervlaktes/diktes/volumes. | Plan 1.11: Woning plan |

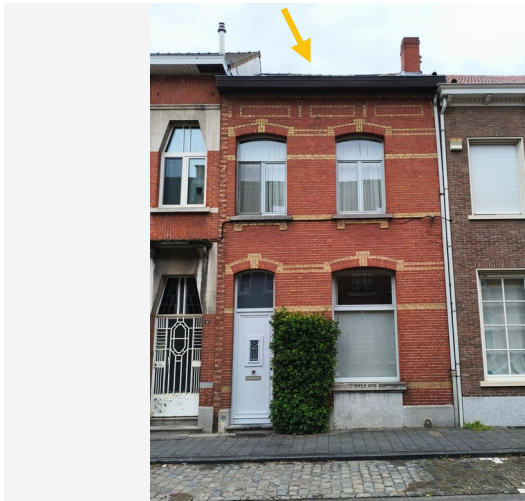
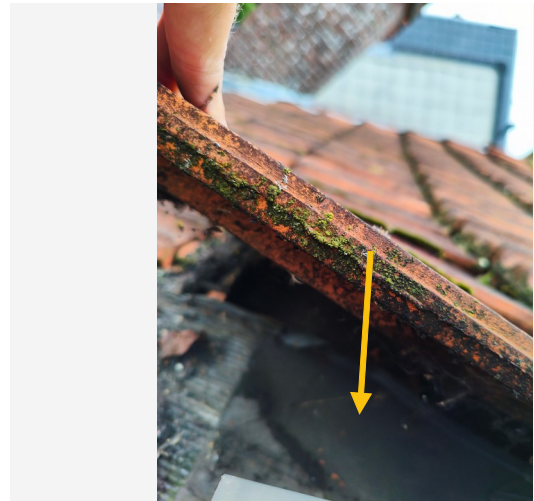
## Fiche 12: Onderdak niet verdacht

| Beschrijving | Notitie | Terug te vinden op plannen |
|---|---|---|
| Fiche 12: Onderdak niet verdacht | Het dak werd gecontroleerd (via een dakraam, optillen van een dakpan). Er is geen verdacht onderdak vastgesteld.<br><br>Deze handeling is een steekproef, er is geen garantie dat het volledige dak met éénzelfde materiaal is opgebouwd. Dit kan enkel via destructief onderzoek vastgesteld worden. | Plan 1.1: Woning plan |

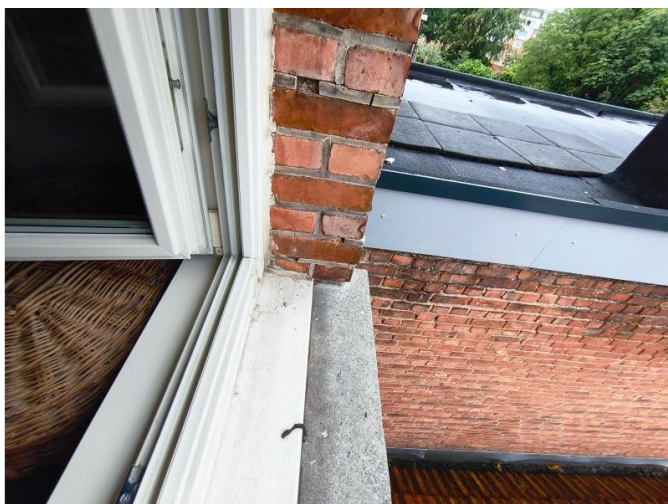
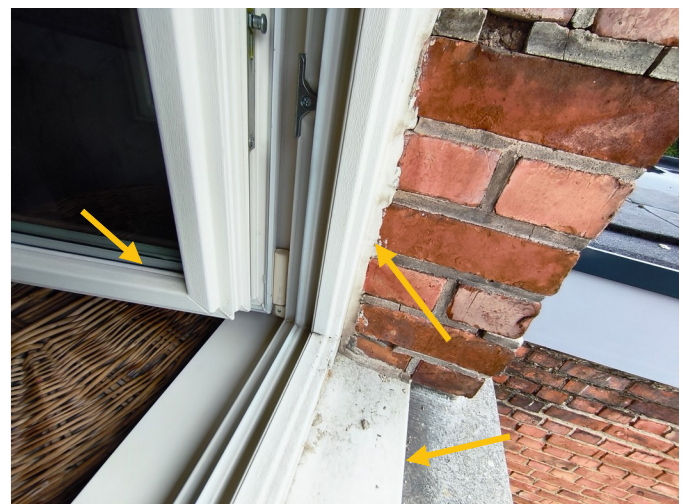
## Fiche 13: Kit niet verdacht (visueel vastgesteld)

| Beschrijving | Notitie | Terug te vinden op plannen |
|---|---|---|
| Fiche 13: Kit niet verdacht (visueel vastgesteld) | De gebruikte siliconen kit is niet asbestverdacht | Plan 1.1: Woning plan |

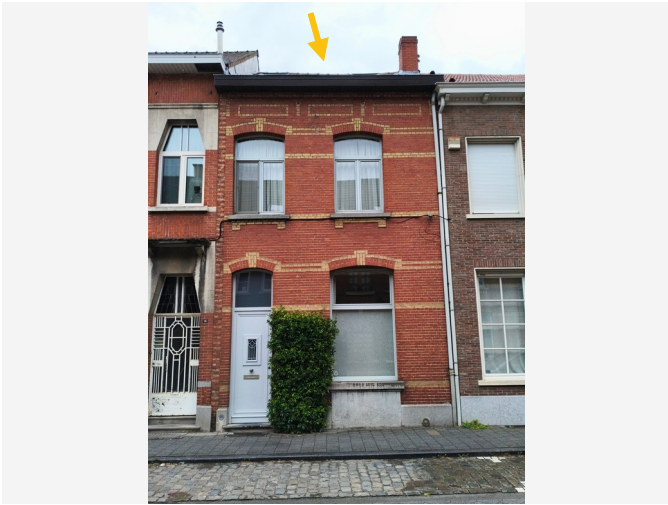
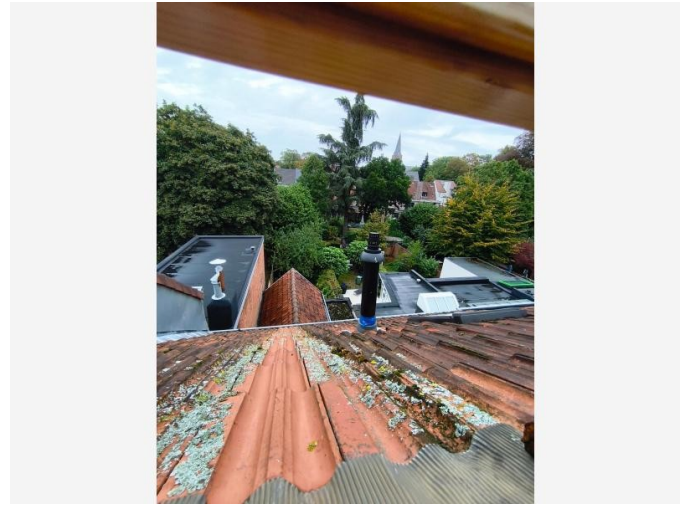
## Fiche 14: Dakbedekking hellend dak niet verdacht.

| Beschrijving | Notitie | Terug te vinden op plannen |
|---|---|---|
| Fiche 14: Dakbedekking hellend dak niet verdacht. | De dakbedekking wordt gecontroleerd. deze bestaat uit dakpannen en bevat geen asbest verdachte materialen. | Plan 1.12: Woning plan |
