Asbestinventarisatetest

Gebroeders De Smetstraat 65, 9000 Gent

Attestnummer : 20260618-000474.001

Uitgegeven op : 18.06.2026

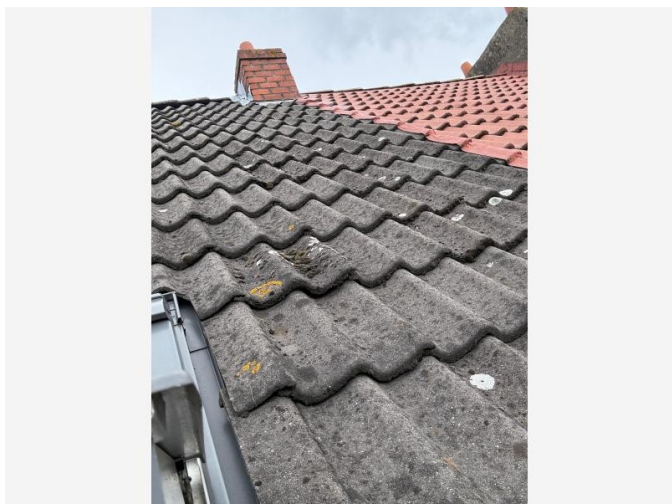
Situeringfoto

Tijdelijke beperking

Reden: Het te onderzoeken materiaal situeert zich hoger dan 3,50 m te rekenen vanaf een veilige ondergrond

Uitleg van de asbestdeskundige: De schouw bevat binnenin mogelijk een asbestcement rookgaskanaal. Laat dit onderzoeken bij eventuele werken.

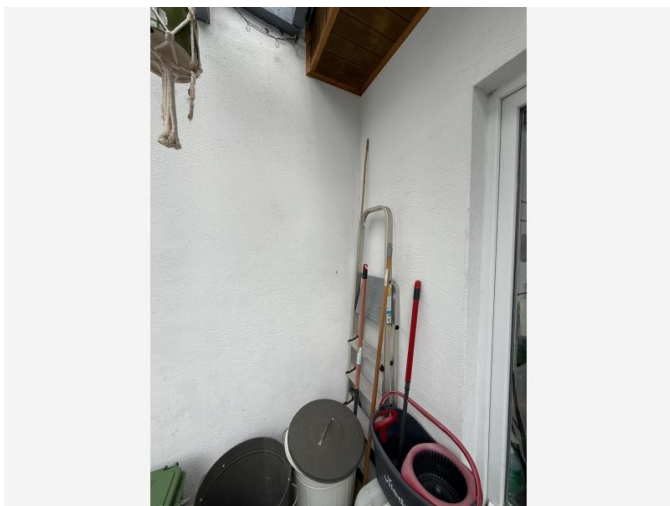
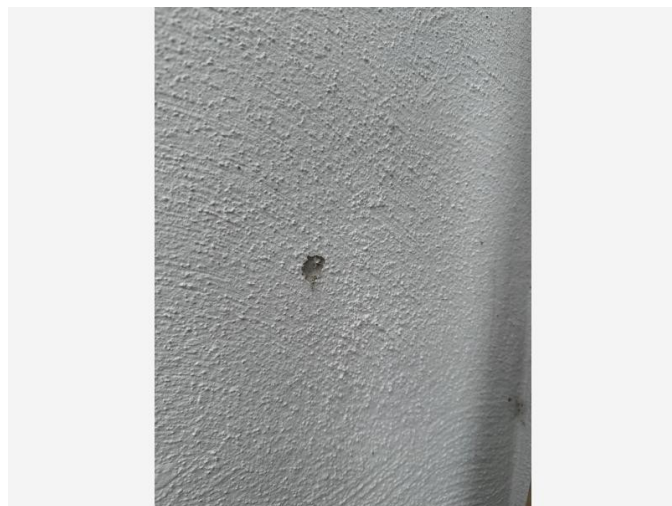
Fiche 2: Cementen smeerlaag buiten

Geen asbest

#	Type	Referentie	Resultaat
2.1	Mengmonster	MM02	Geen asbest

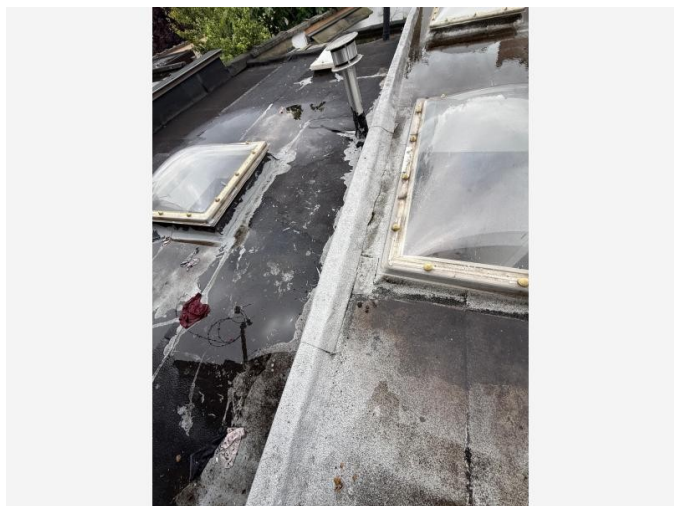
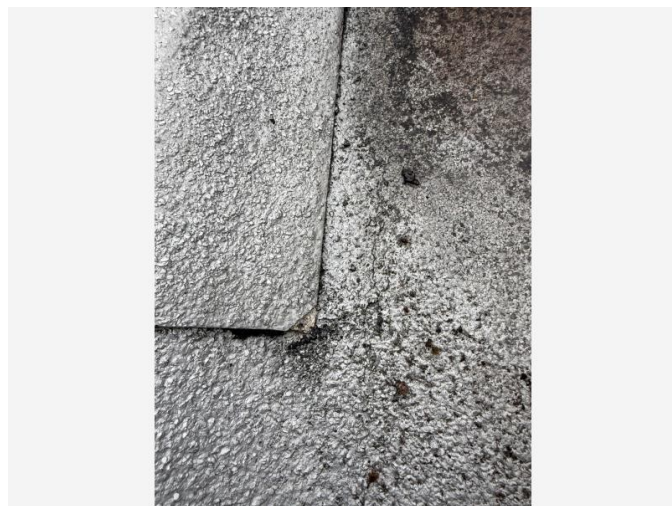
Geen asbest

#	Type	Referentie	Resultaat
3.1	Puntmonster	PM03	Geen asbest

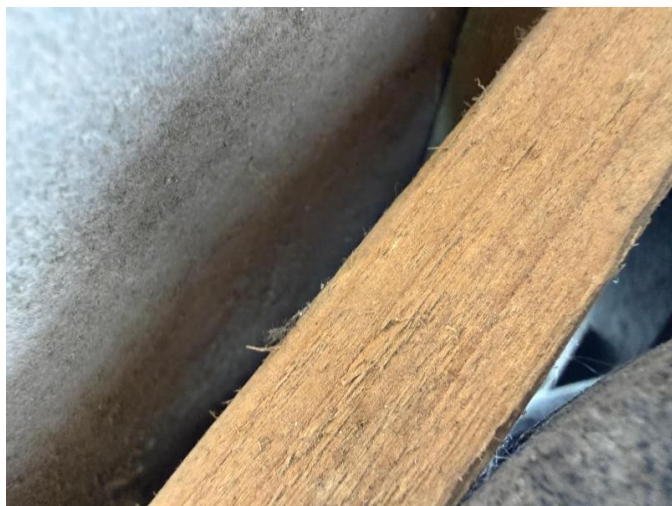
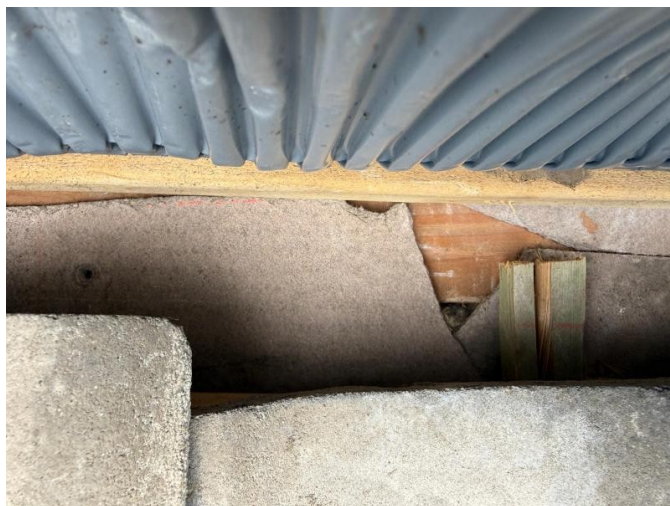
Geen asbest

#	Type	Referentie	Resultaat
5.1	Puntmonster	PM04	Geen asbest
