# Asbestinventarisatetest

Varenstraat 63, 2300 Turnhout

Attestnummer : 20260907-000159.000

# Zone 1: Hoofdgebouw

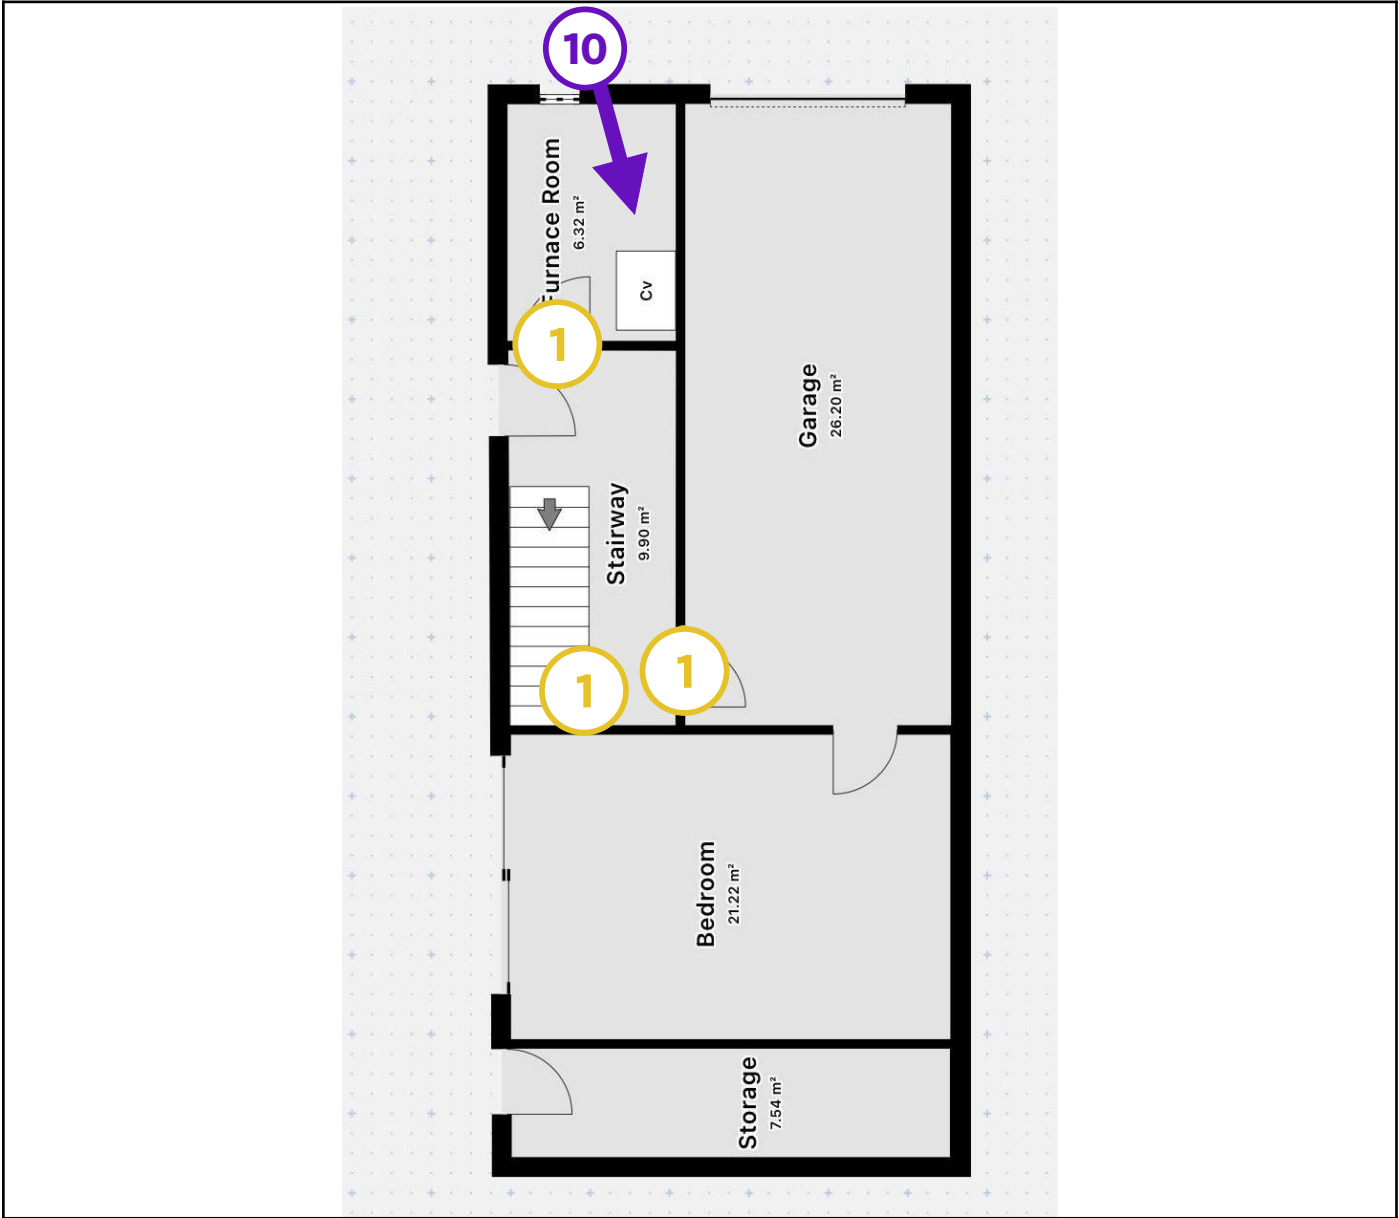
# Plan 1.8: Gelijkvloers

| Beschrijving | Type | Actie |
|---|---|---|
| 1. Deurdorpel binnen (massal) | Asbestmateriaal | Zorgvuldig beheren |

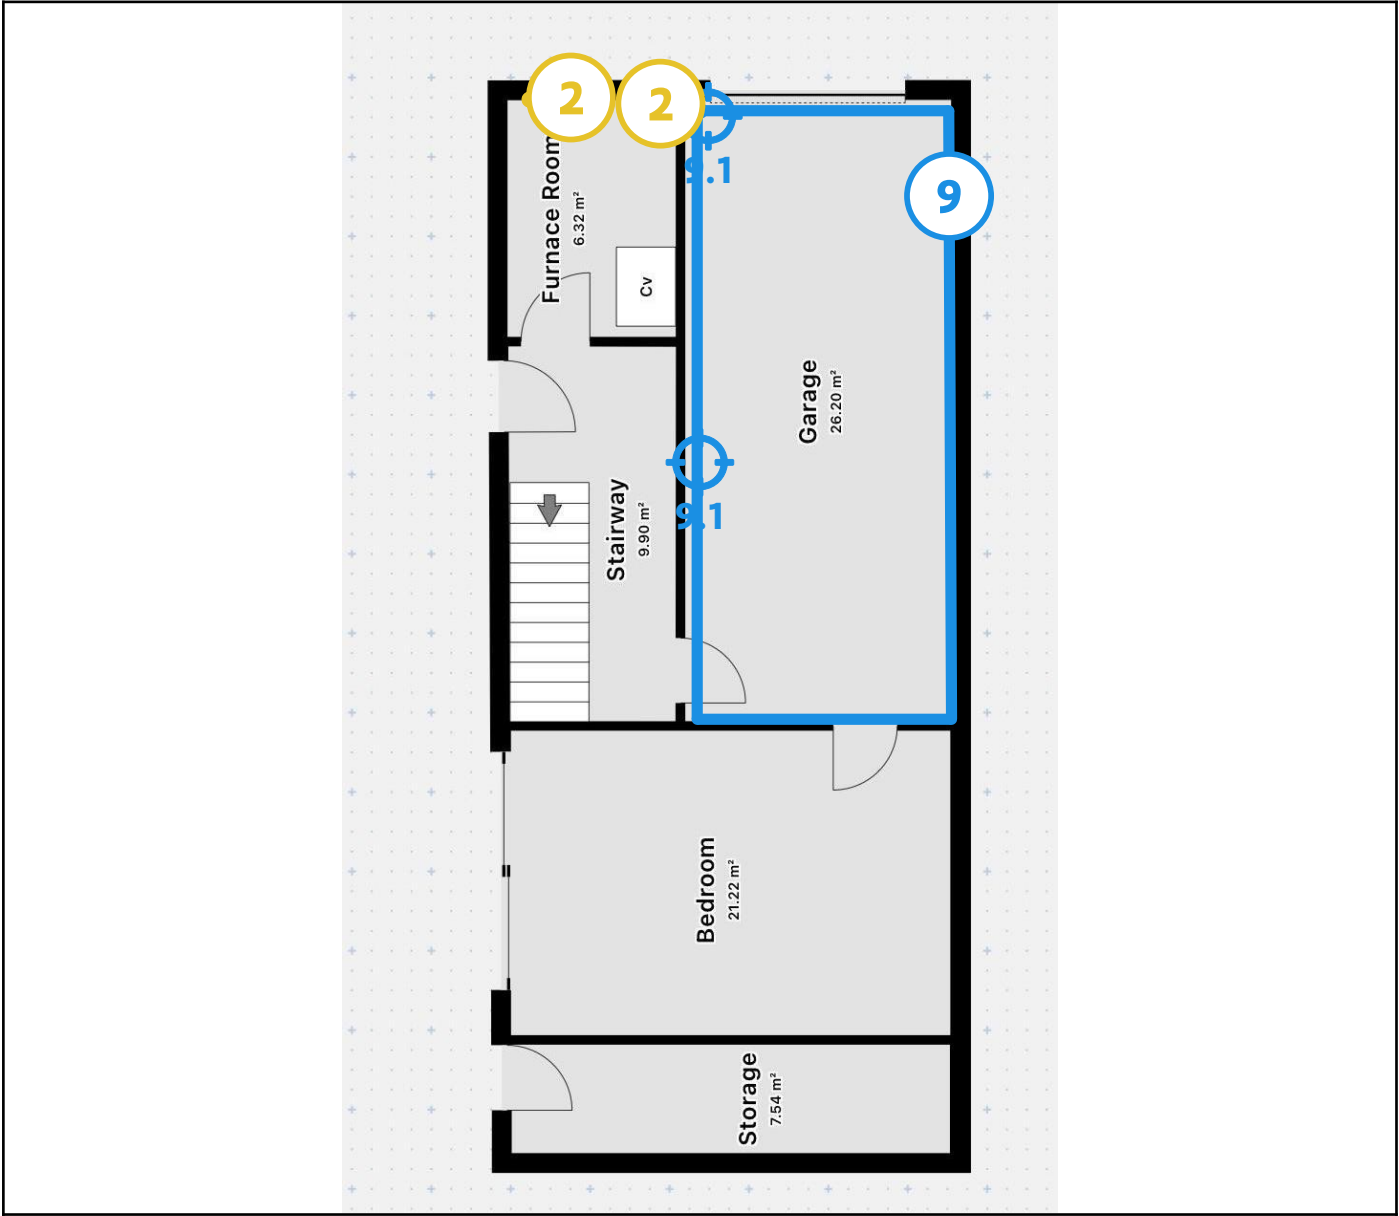
# Plan 1.10: Gelijkvloers

| Beschrijving | Type | Actie |
|---|---|---|
| 2. Venstertabletten binnen (massal) | Asbestmateriaal | Zorgvuldig beheren |

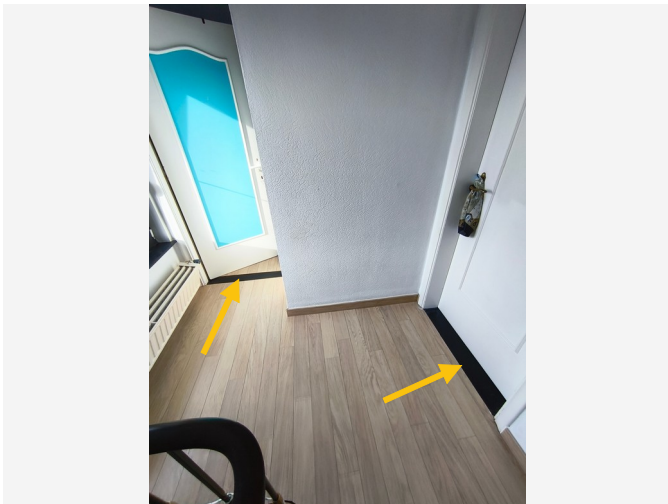
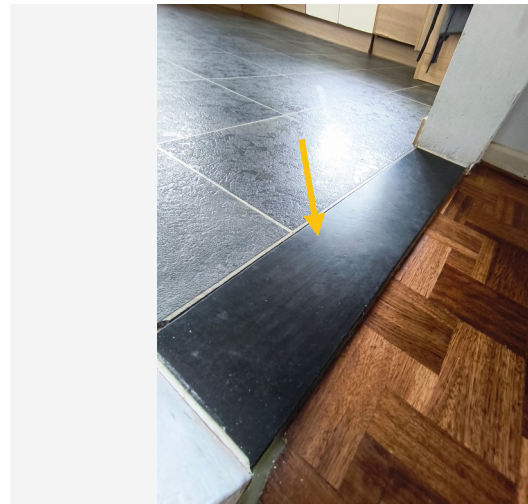
| Fiche 1: Deurdorpel binnen (massal)..... | 29 |

| Eindbeoordeling materiaalrisico | Laag materiaalrisico en/of verlaagde kans op vezelvrijgave |

| Gebondenheid | Categorie 1: hechtgebonden in oorsprong |
| Asbestsoort (vezeltype) | Alleen chrysotiel aanwezig |
| Asbestconcentratie | Laag (< 50%) |
| Afschermingsgraad van het gehele materiaal | Geheel of deels vrij aan de binnenlucht, maar geen contact met binnenluchtstromen |
| Toestand van het materiaal | Licht beschadigd, licht verweerd. Intacte calciumsilicaatplaat of materiaal met categorie 3-gebondenheid |

| Beschrijving | Deurdorpel binnen (massal) |
| Identificatiemethode | <p>De asbestdeskundige beoordeelt het materiaal als asbestverdacht en dus asbesthoudend, en dit zonder monstername.</p> <p>Motivatie: De monstername brengt andere schade aan dan schade die inherent is aan de monstername.</p> |
| Opmerking | <p>Visueel verdacht beschouwd.</p> <p>Aantal stuks 9</p> <p>De vermelde oppervlaktes, diktes, gewichten en volumes betreffen een beredeneerde schatting. Er worden geen rechten verleend aan deze oppervlaktes/diktes/volumes.</p> |

Het asbestmateriaal valt onder de mijlpaal van 2040.

Zorgvuldig beheren

- Zorg voor een veilig beheer. Vermijd het beschadigen van het asbestmateriaal. Controleer de toestand jaarlijks op wijzigingen.
- Voer bijkomende staalname(s) uit.

- Eenvoudige handelingen: mag via doe-het-zelf of door werknemer(s) met opleidingsattest eenvoudige handelingen  
EH via doe-het zelf : De dorpels of tabletten kunnen voorzichtig losgebeiteld worden, zonder de toepassing zelf te breken , extra bevochtigen om stof te voorkomen Standaard dragen van de nodige wegwerp beschermingsmiddelen FFP 3 masker , handschoenen en tyvec CAT III type 5-6 , afwasbaar schoeisel Verpakken in dubbel plastic folie , sluit luchtdicht af en afvoeren naar het containerpark als hechtgebonden asbestafval. Voor hechtgebonden toepassingen: Bij verwijdering door doe-het-zelf moet men dit afval dubbel en luchtdicht verpakt aandienen bij het gemeentelijk recyclagepark. Men raadpleegt best op voorhand de voorwaarden van het recyclagepark. Zie ook link Zie <https://ovam.vlaanderen.be/wie-mag-wat-verwijderen> <https://ovam.vlaanderen.be/voorzorgsmaatregelen-bij-asbestverwijdering> <https://ovam.vlaanderen.be/asbestafval-afvoeren> Zie ook wetgevend kader (website van de OVAM en CODEX boek VI titel 3). <http://werk.belgie.be/sites/default/files/content/documents/Welzijn%20op%20het>

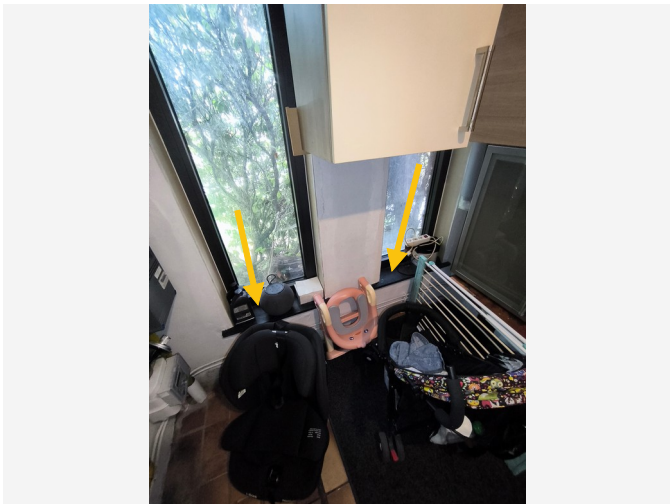
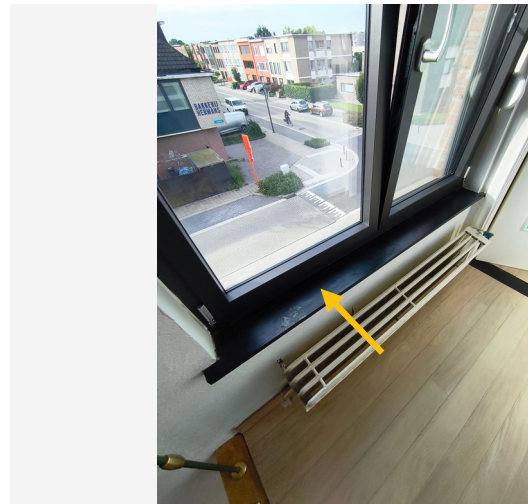
| Fiche 2: Venstertabletten binnen (massal)..... | 32 |

| Eindbeoordeling materiaalrisico | Laag materiaalrisico en/of verlaagde kans op vezelvrijgave |

| Gebondenheid | Categorie 1: hechtgebonden in oorsprong |
| Asbestsoort (vezeltype) | Alleen chrysotiel aanwezig |
| Asbestconcentratie | Laag (< 50%) |
| Afschermingsgraad van het gehele materiaal | Geheel of deels vrij aan de binnenlucht, maar geen contact met binnenluchtstromen |
| Toestand van het materiaal | Licht beschadigd, licht verweerd. Intacte calciumsilicaatplaat of materiaal met categorie 3-gebondenheid |

| Beschrijving | Venstertabletten binnen (massal) |
| Identificatiemethode | <p>De asbestdeskundige beoordeelt het materiaal als asbestverdacht en dus asbesthoudend, en dit zonder monstername.</p> <p>Motivatie: De monstername brengt andere schade aan dan schade die inherent is aan de monstername.</p> |
| Opmerking | <p>Visueel verdacht beschouwd.</p> <p>Aantal stuks 8</p> <p>De vermelde oppervlaktes, diktes, gewichten en volumes betreffen een beredeneerde schatting. Er worden geen rechten verleend aan deze oppervlaktes/diktes/volumes.</p> |

Het asbestmateriaal valt onder de mijlpaal van 2040.

Zorgvuldig beheren

- Zorg voor een veilig beheer. Vermijd het beschadigen van het asbestmateriaal. Controleer de toestand jaarlijks op wijzigingen.
- Voer bijkomende staalname(s) uit.

- Eenvoudige handelingen: mag via doe-het-zelf of door werknemer(s) met opleidingsattest eenvoudige handelingen  
EH via doe-het zelf : De dorpels of tabletten kunnen voorzichtig losgebeiteld worden, zonder de toepassing zelf te breken , extra bevochtigen om stof te voorkomen Standaard dragen van de nodige wegwerp beschermingsmiddelen FFP 3 masker , handschoenen en tyvec CAT III type 5-6 , afwasbaar schoeisel Verpakken in dubbel plastic folie , sluit luchtdicht af en afvoeren naar het containerpark als hechtgebonden asbestafval. Voor hechtgebonden toepassingen: Bij verwijdering door doe-het-zelf moet men dit afval dubbel en luchtdicht verpakt aandielen bij het gemeentelijk recyclagepark. Men raadpleegt best op voorhand de voorwaarden van het recyclagepark. Zie ook link Zie <https://ovam.vlaanderen.be/wie-mag-wat-verwijderen> <https://ovam.vlaanderen.be/voorzorgsmaatregelen-bij-asbestverwijdering> <https://ovam.vlaanderen.be/asbestafval-afvoeren> Zie ook wetgevend kader (website van de OVAM en CODEX boek VI titel 3). <http://werk.belgie.be/sites/default/files/content/documents/Welzijn%20op%20het>

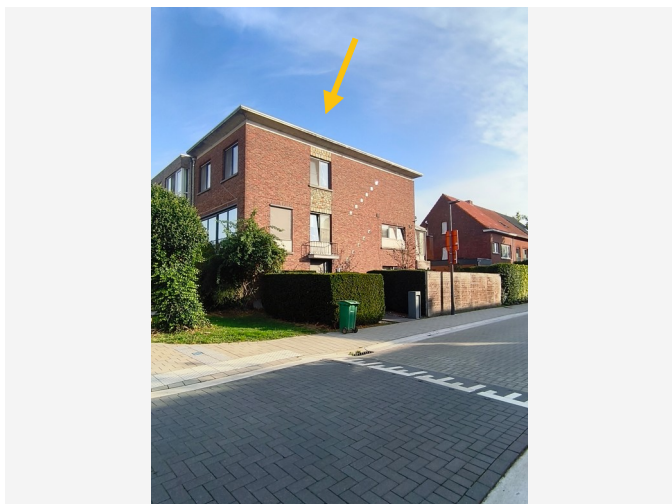
| Fiche 3: Plat dak niet zichtbaar ( tijdelijke beperking)..... | 36 |

**Reden:** Het te onderzoeken materiaal situeert zich hoger dan 3,50 m te rekenen vanaf een veilige ondergrond

**Uitleg van de asbestdeskundige:** Het platdak is niet waarneembaar en situeert zich hoger dan 3.50m te rekenen vanaf een veilige ondergrond, bij werken extra controle bv door middel van een stelling, hoogtewerker....

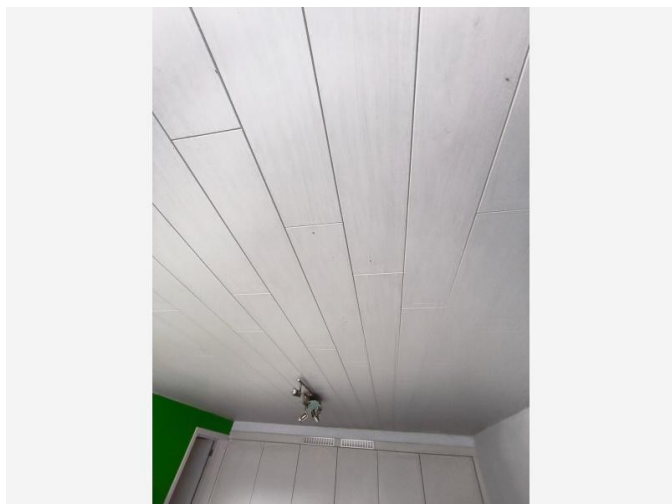
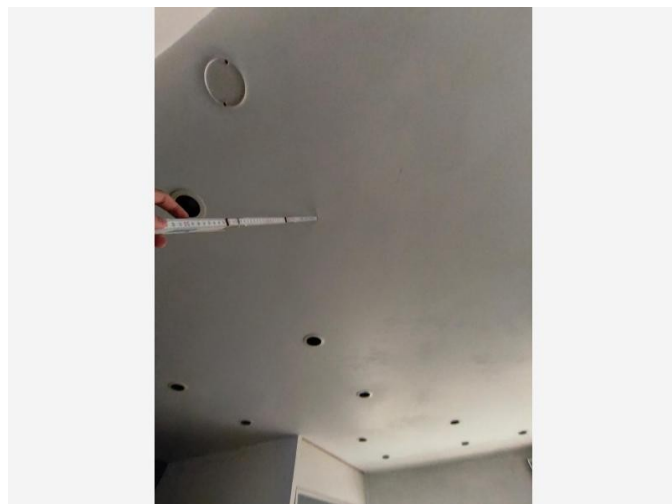
| Fiche 4: Valse plafonds..... | 38 |

Plafonds zijn afgewerkt met valse plafonds in plaatmateriaal. Het is niet duidelijk of er pleisterwerk of ander verdacht asbestmateriaal aanwezig is achter / op deze valse plafonds, het is aangewezen om bijkomend onderzoek uit te voeren bij werken. Zonder destructieve handeling is het niet mogelijk om na te gaan of er asbesthoudende materialen aanwezig zijn achter de plafond afwerking. Als bij sloop of renovatie blijkt dat er achter deze plafonds nog pleisterwerk of asbest verdachte toepassingen aanwezig zijn, moet dit bemonsterd worden.

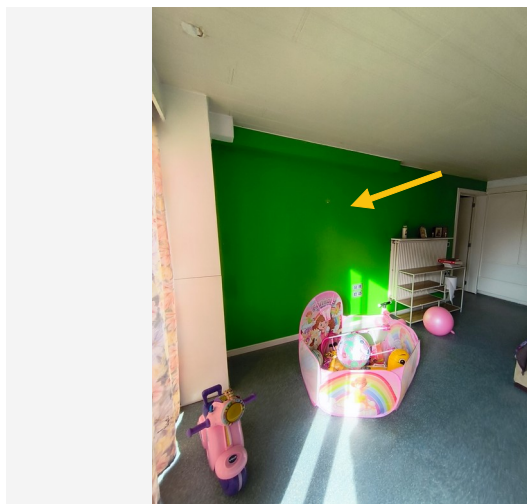
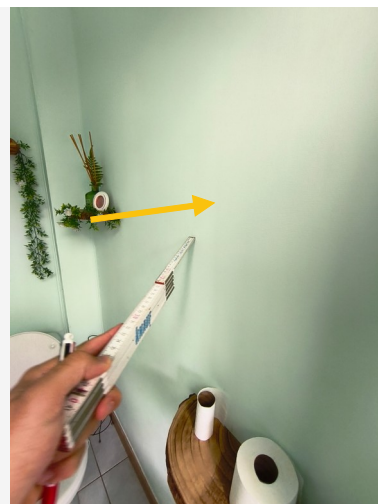
| Fiche 5: Valse wanden..... | 39 |

binnenwanden zijn afgewerkt met valse wanden. Het is niet duidelijk of er pleisterwerk of asbest toepassingen aanwezig zijn achter/op deze valse wanden, het is aangewezen om bijkomend onderzoek uit te voeren bij werken.

Zonder destructieve handeling is het niet mogelijk om na te gaan of er asbesthoudende materialen aanwezig zijn achter de wand afwerking. Als bij sloop of renovatie blijkt dat er achter deze wanden nog pleisterwerk of asbest verdachte toepassingen aanwezig zijn, moet dit bemonsterd worden.

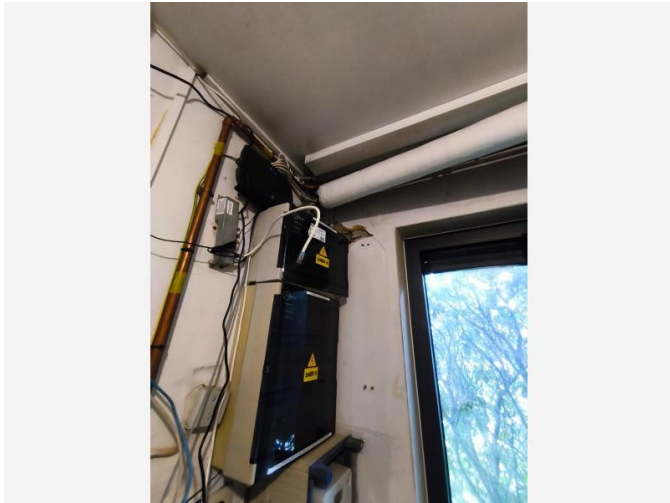
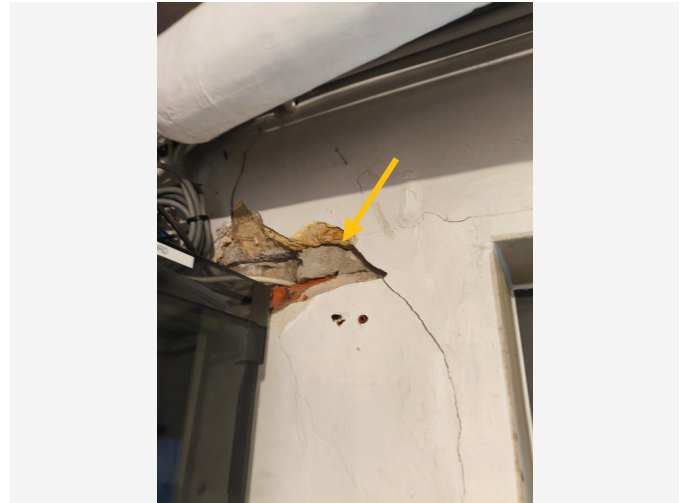
## Fiche 6: Muurpleister

### Conclusie

Geen asbest

| # | Type | Referentie | Resultaat |
|---|---|---|---|
| 6.1 | Mengmonster | 1 | Geen asbest |

| Opmerking | <p>Volgens het inspectieprotocol is een monstername van het pleisterwerk verplicht om dit te identificeren als niet-asbesthoudend.</p> <p>Locatie staalnames: individuele ruimte: hal verdieping +2 / natte ruimte: keuken / stookplaats: bemonsterd / traphal: bemonsterd onder de trap op het gelijkvloers</p> <p>De vermelde oppervlaktes en volumes betreffen een beredeneerde schatting. Er worden geen rechten verleend aan deze oppervlaktes/volumes. De dikte is een schatting die voortvloeit uit de monsterplaatsen en is daarom niet altijd representatief.</p> |

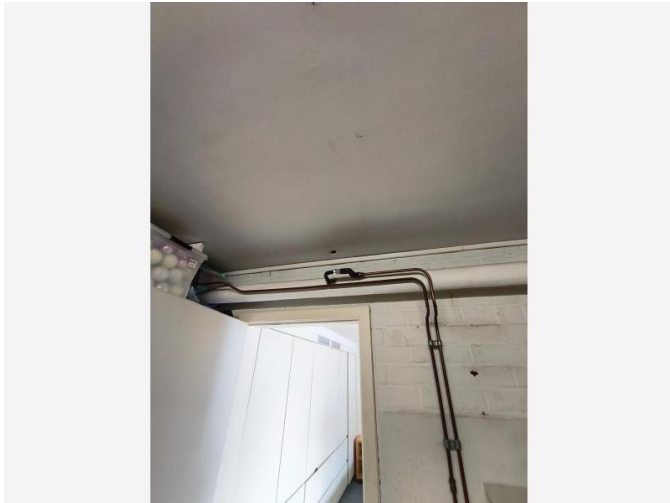
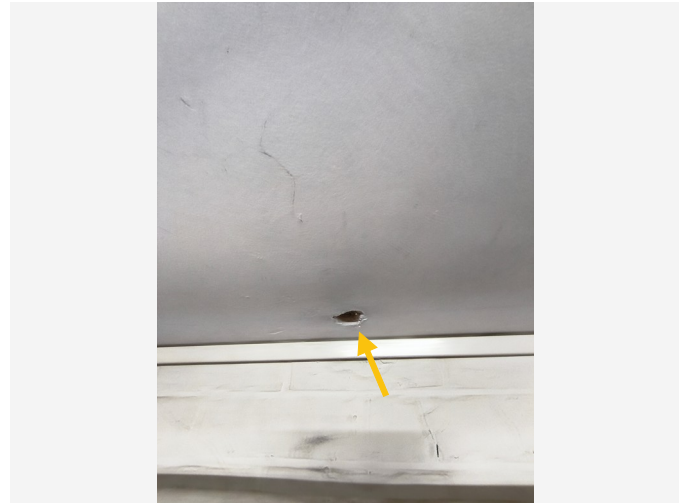
## Fiche 7: Plafondpleister

Geen asbest

| # | Type | Referentie | Resultaat |
|---|---|---|---|
| 7.1 | Mengmonster | 2 | Geen asbest |

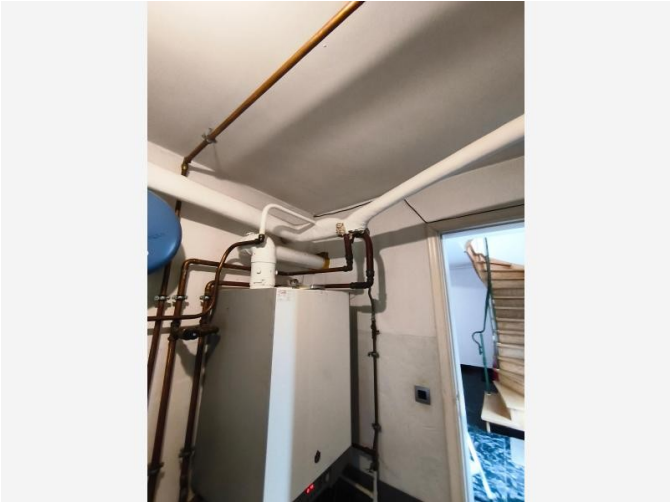
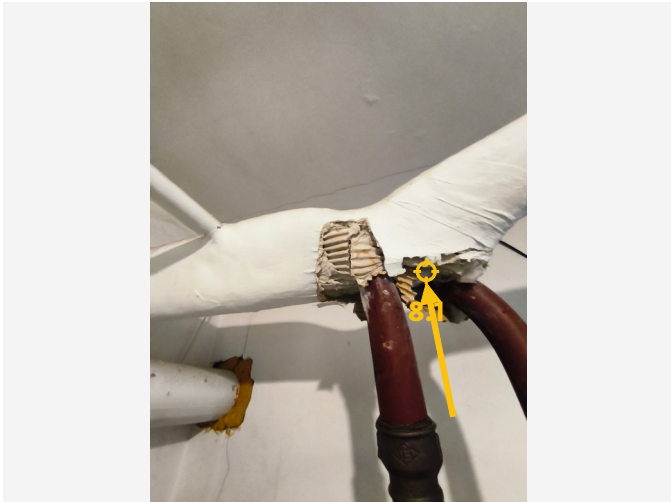
# Fiche 8: Leidingisolatie: verdacht bocht/recht (staalname)

Geen asbest

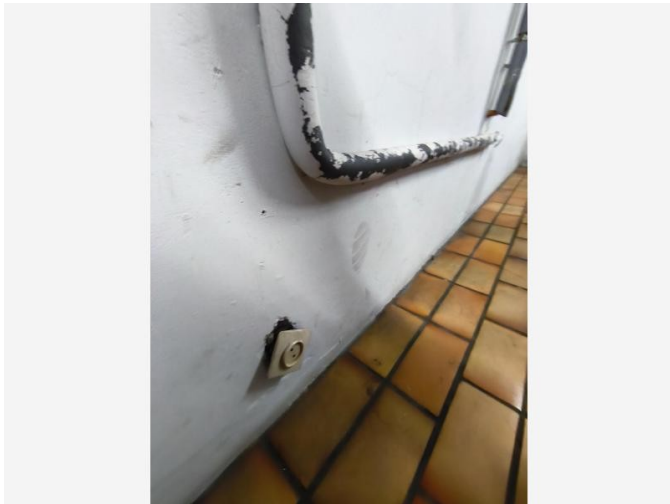
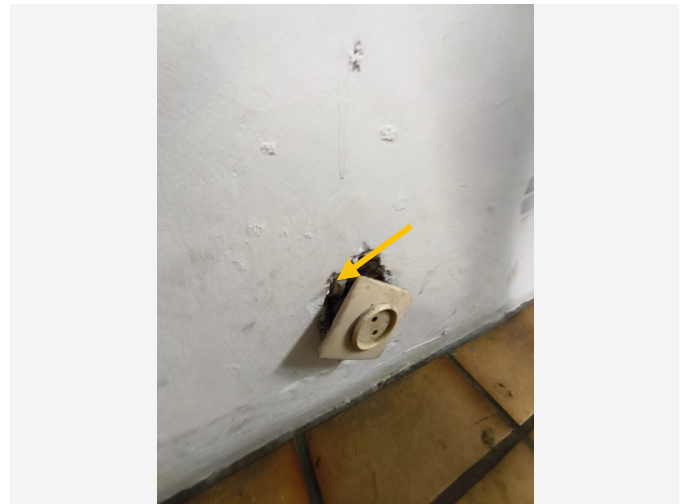
## Fiche 9: Cementering binnentoepassing (met staalname)

Geen asbest

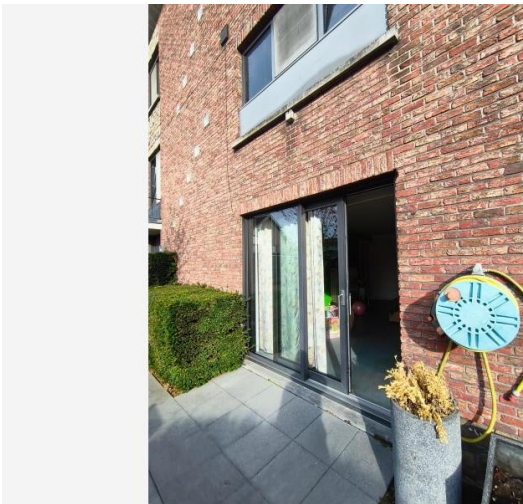
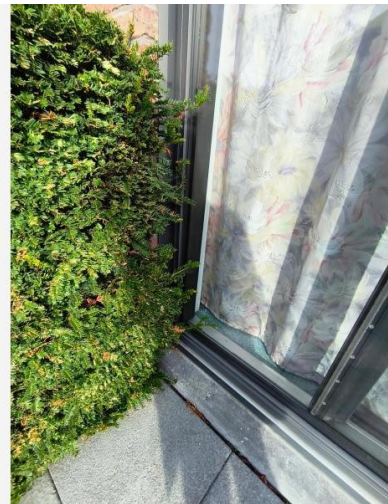
## Fiche 12: Kit niet verdacht (visueel vastgesteld)

| Beschrijving | Notitie | Terug te vinden op plannen |
|---|---|---|
| Fiche 12: Kit niet verdacht (visueel vastgesteld) | De gebruikte siliconen kit is niet asbestverdacht | Plan 1.3: Hoofdgebouw plan |

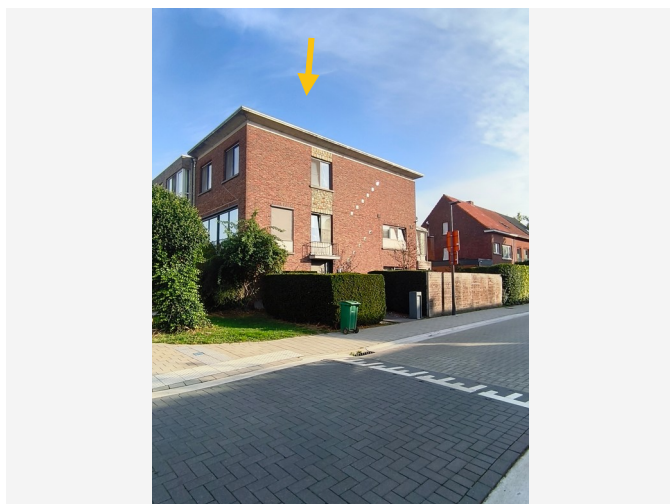
### Fiche 13: Onderdak niet waarneembaar

| Beschrijving | Notitie | Terug te vinden op plannen |
|---|---|---|
| Fiche 13: Onderdak niet waarneembaar | De aanwezigheid van een asbest-verdacht onderdak kon niet worden waargenomen, controleer dit in de toekomst verder bij werkzaamheden of bij schade. | Plan 1.1: Hoofdgebouw plan |
