Asbestinventarisatetest

Kloosterstraat 2B, 9031 Gent

Attestnummer : **20260413-000011.000**

Uitgegeven op : **13.04.2026**

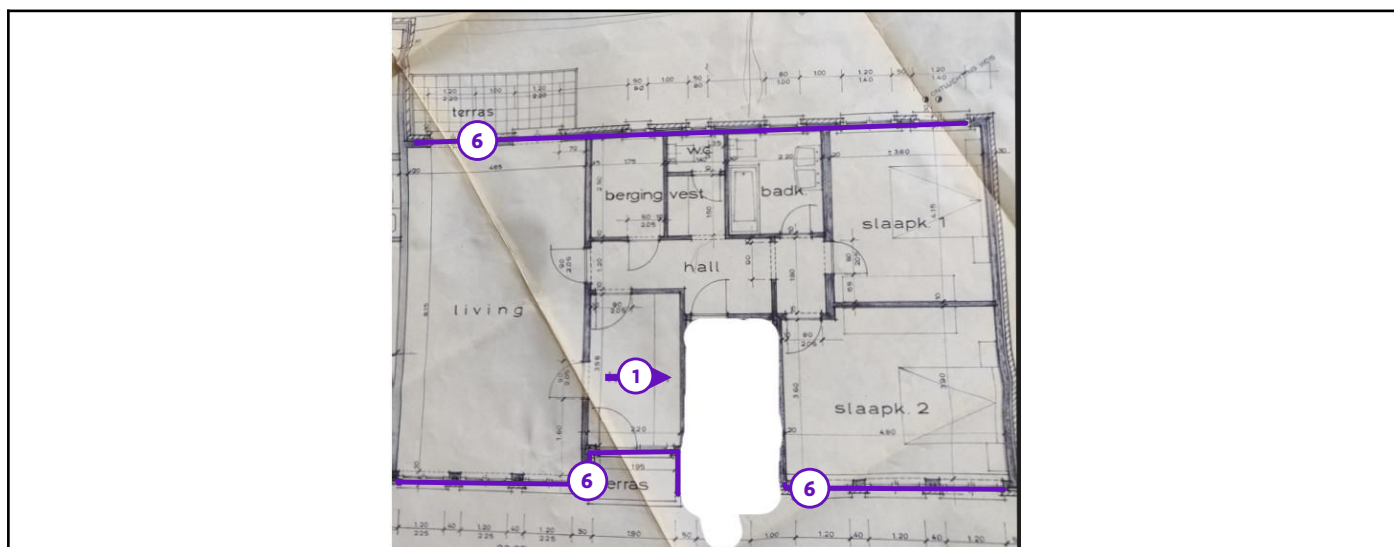
Plan 1.1: appartement plan

Beschrijving	Type	Actie
1. Ontdreuningsplaat spoelbak: niet verdacht	Advies	-
6. Kit niet verdacht (visueel vastgesteld)	Overige ruimte of materiaal	-

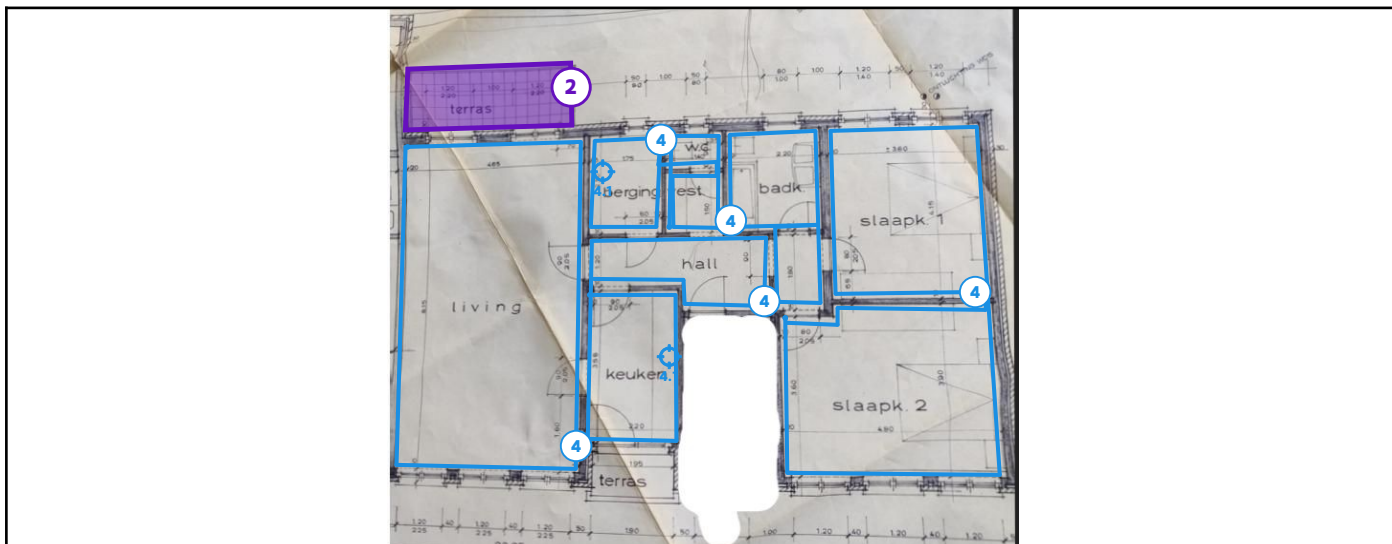
Plan 1.2: appartement plan kopie

Beschrijving	Type	Actie
2. Roofing plat dak terras behoort tot de gemeenschappelijke delen	Advies	-
4. Muurpleister	Geen asbest	-
4.1 Code: 01	Mengmonster	-

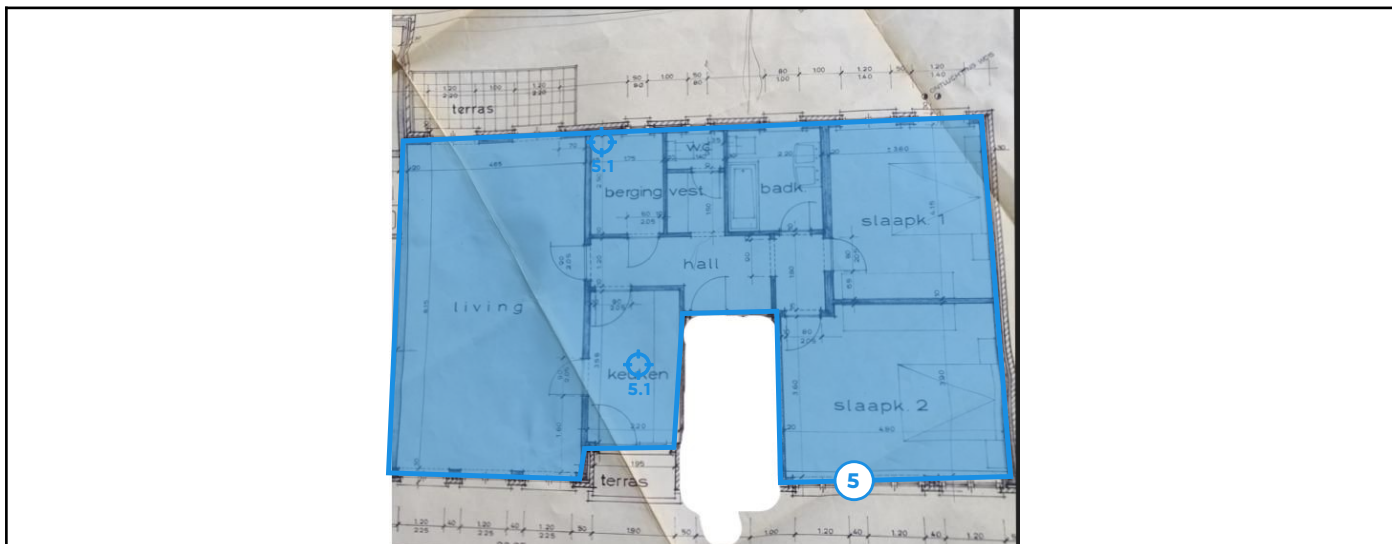
Plan 1.3: appartement plan kopie

Beschrijving	Type	Actie
5. Plafondpleister	Geen asbest	-
5.1 Code: 02	Mengmonster	-

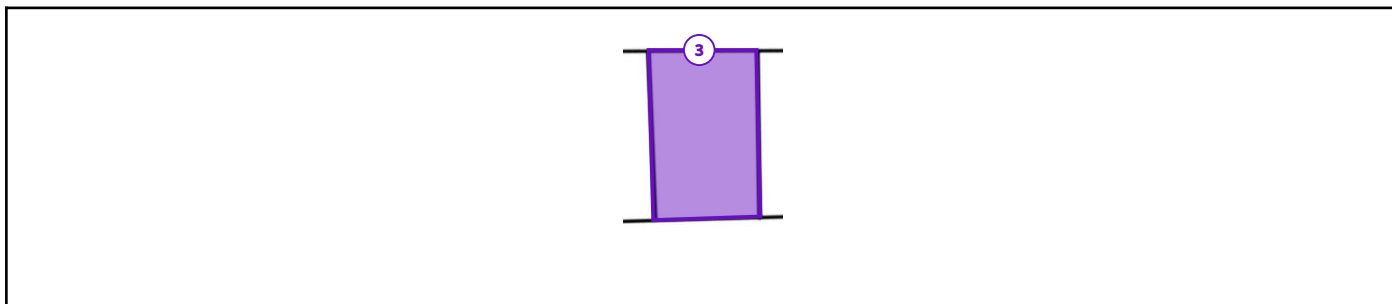
Plan 2.1: garagebox plan

Beschrijving	Type	Actie
3. Roofing plat dak garage behoort tot de gemeenschappelijke delen	Advies	-

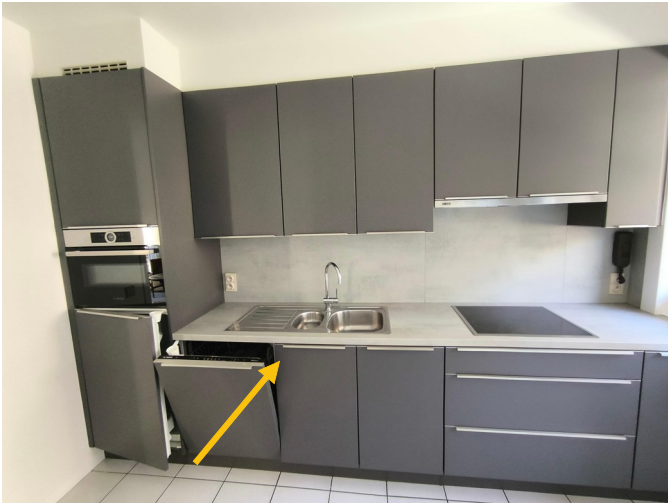
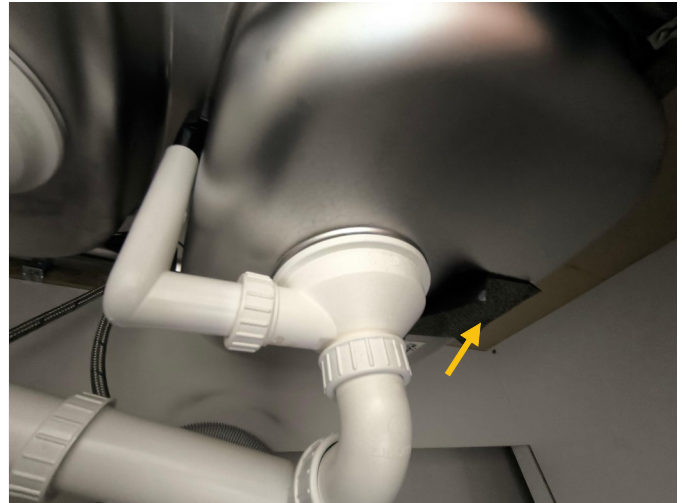
Informatie over een niet-asbestverdacht materiaal

De keuken is van een recent bouwjaar, de ontbreuningsplaat spoelbak keuken werd gecontroleerd en is niet verdacht

De asbestdeskundige beoordeelt het materiaal als niet-asbestverdacht.

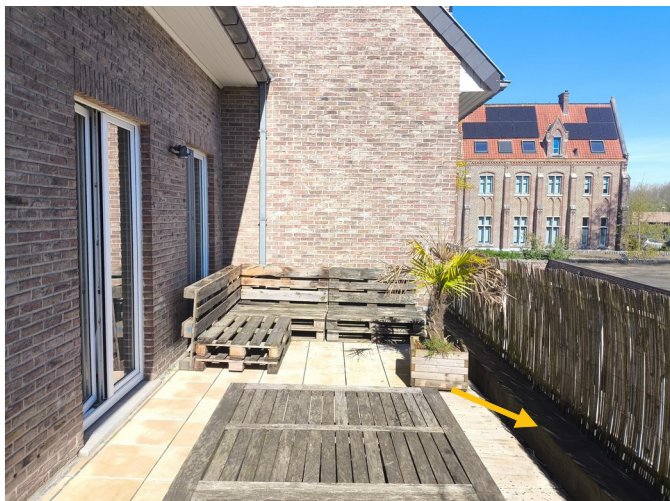
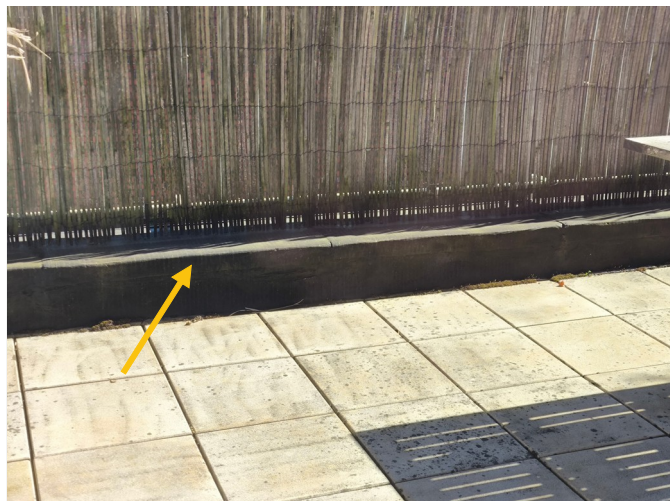
Fiche 2: Roofing plat dak terras behoort tot de gemeenschappelijke delen

Informatie over een materiaal van een andere eigenaar

Volgens het inspectieprotocol is een monstername van roofing verplicht om dit te identificeren als niet-asbesthoudend.

Roofing van een appartementsgebouw of garages in serie behoort tot de gemeenschappelijke delen.

De dakbedekking (roofing) zal gecontroleerd en beschreven worden in het asbestattest van de GD.

Bij werken of schade dit melden bij de gebouwbeheerder

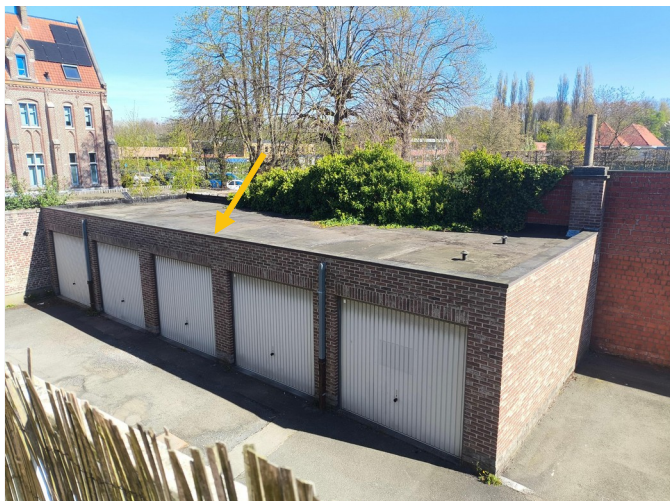
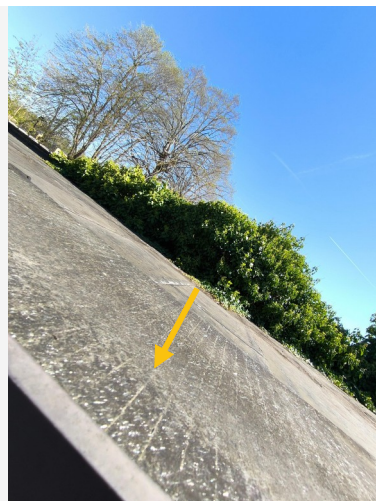
Fiche 3: Roofing plat dak garage behoort tot de gemeenschappelijke delen

Informatie over een materiaal van een andere eigenaar

Volgens het inspectieprotocol is een monstername van roofing verplicht om dit te identificeren als niet-asbesthoudend.

Roofing van een appartementsgebouw of garages in serie behoort tot de gemeenschappelijke delen.

De dakbedekking (roofing) zal gecontroleerd en beschreven worden in het asbestattest van de GD.

Bij werken of schade dit melden bij de gebouwbeheerder

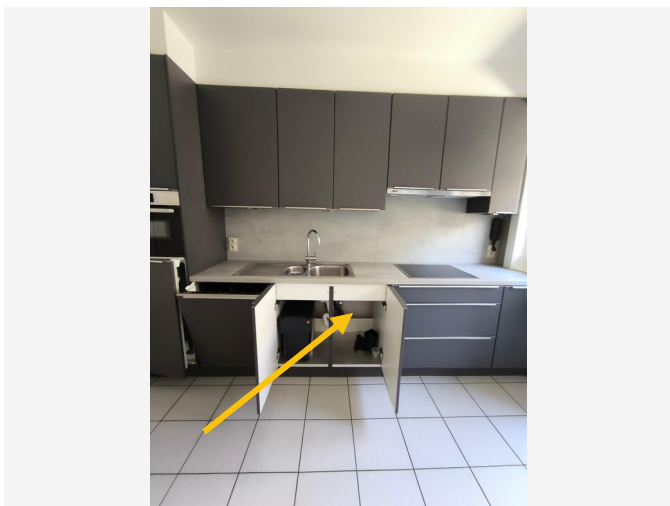
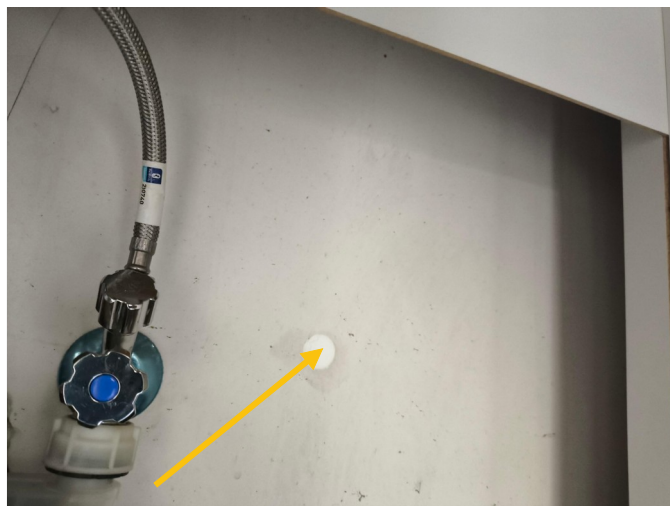
Fiche 4: Muurpleister

Geen asbest

#	Type	Referentie	Resultaat
4.1	Mengmonster	01	Geen asbest

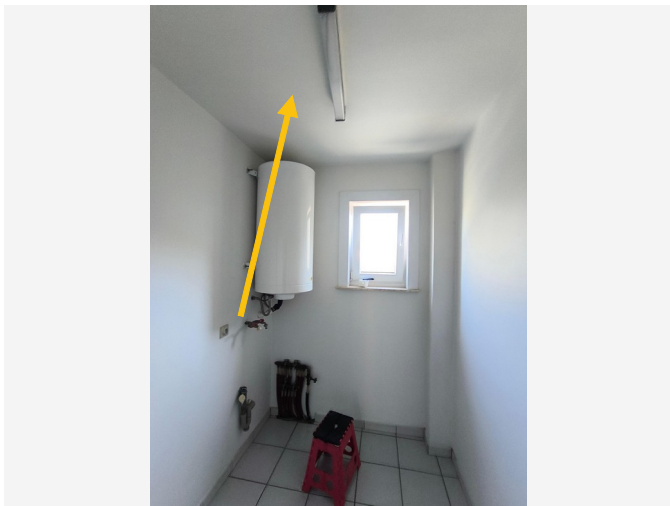
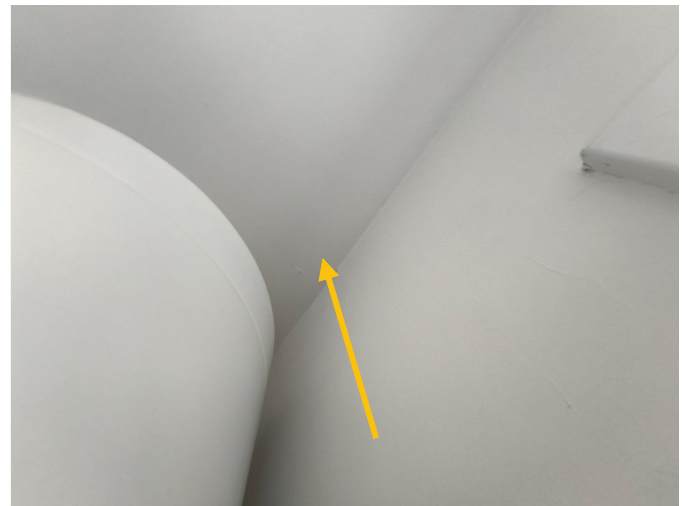
Fiche 5: Plafondpleister

Geen asbest

#	Type	Referentie	Resultaat
5.1	Mengmonster	02	Geen asbest

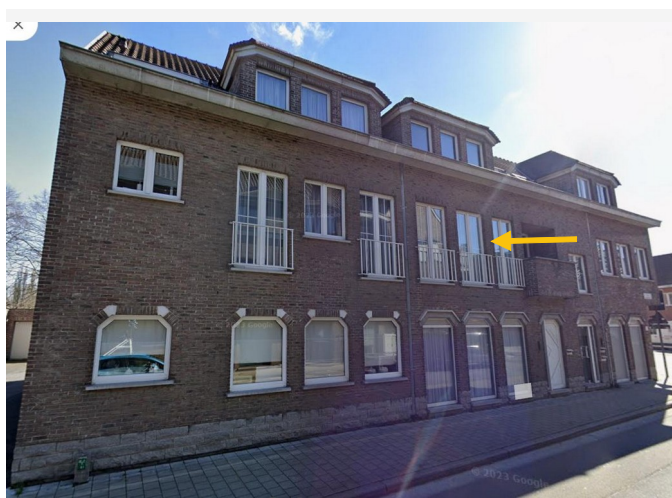
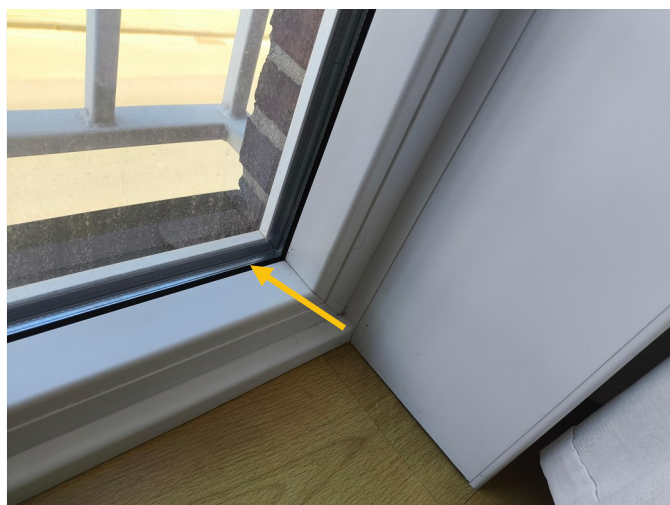
Beschrijving	Notitie	Terug te vinden op plannen
Fiche 6: Kit niet verdacht (visueel vastgesteld)	De gebruikte siliconen kit is niet asbestverdacht	Plan 1.1: appartement plan
