# Asbestinventarisatetest

Steenveldstraat 38, 3210 Lubbeek

Attestnummer : 20260724-000355.000

Uitgegeven op : 24.07.2026

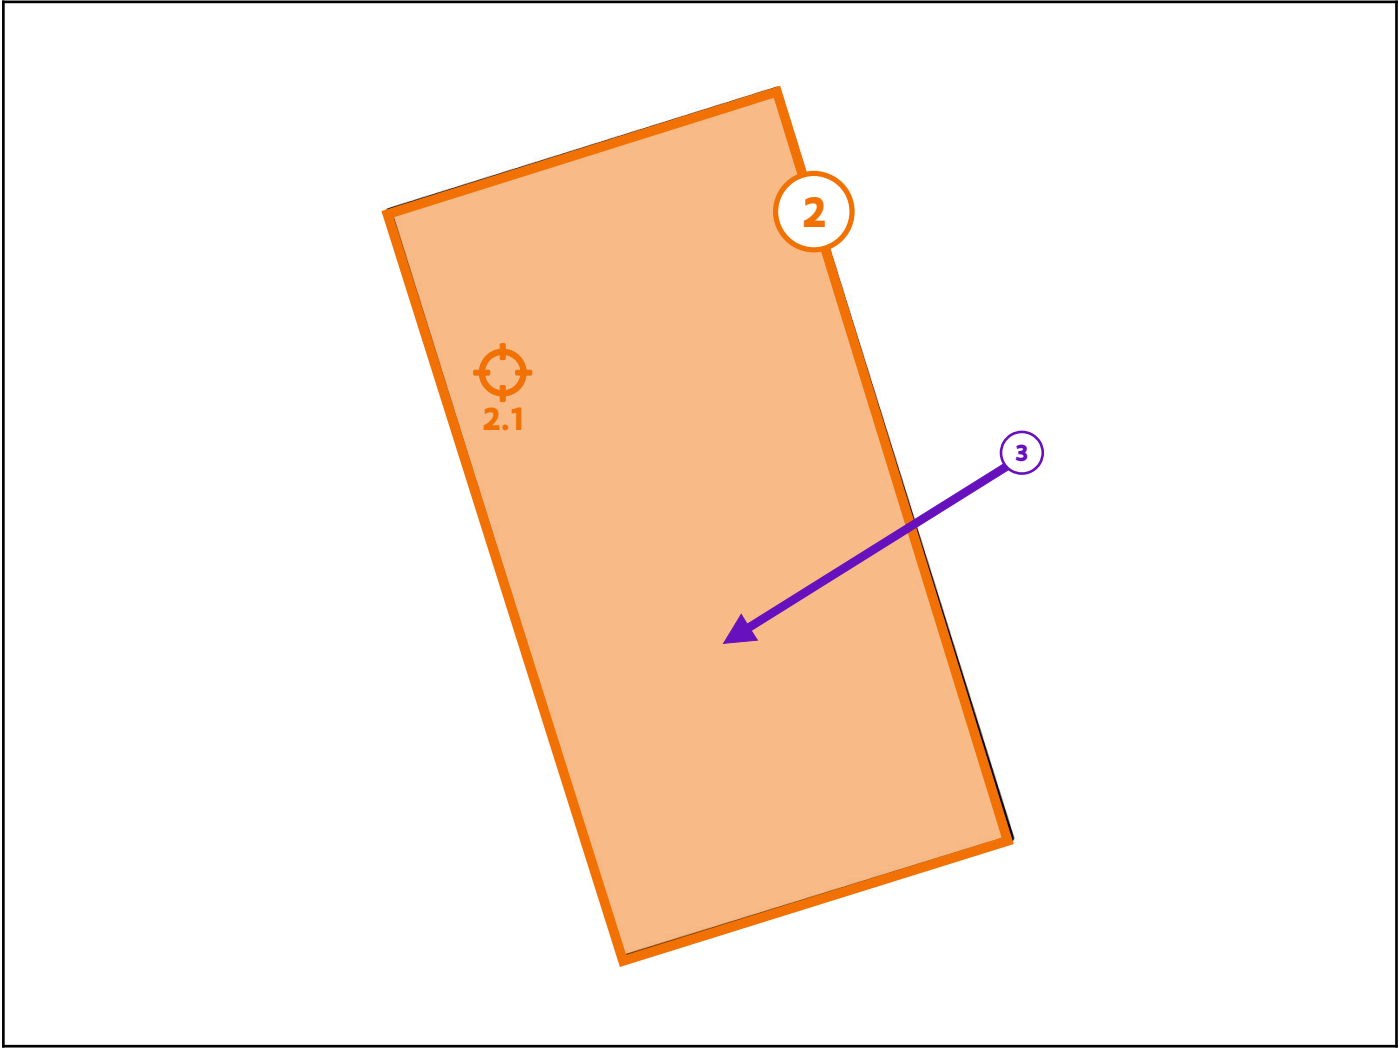
# Plan 1.1: Hoofdgebouw plan

| Beschrijving | Type | Actie |
|---|---|---|
| 2. Dak bestaande uit leien | Asbestmateriaal | Verwijderen |
| 3. Schouw | Beperking | - |

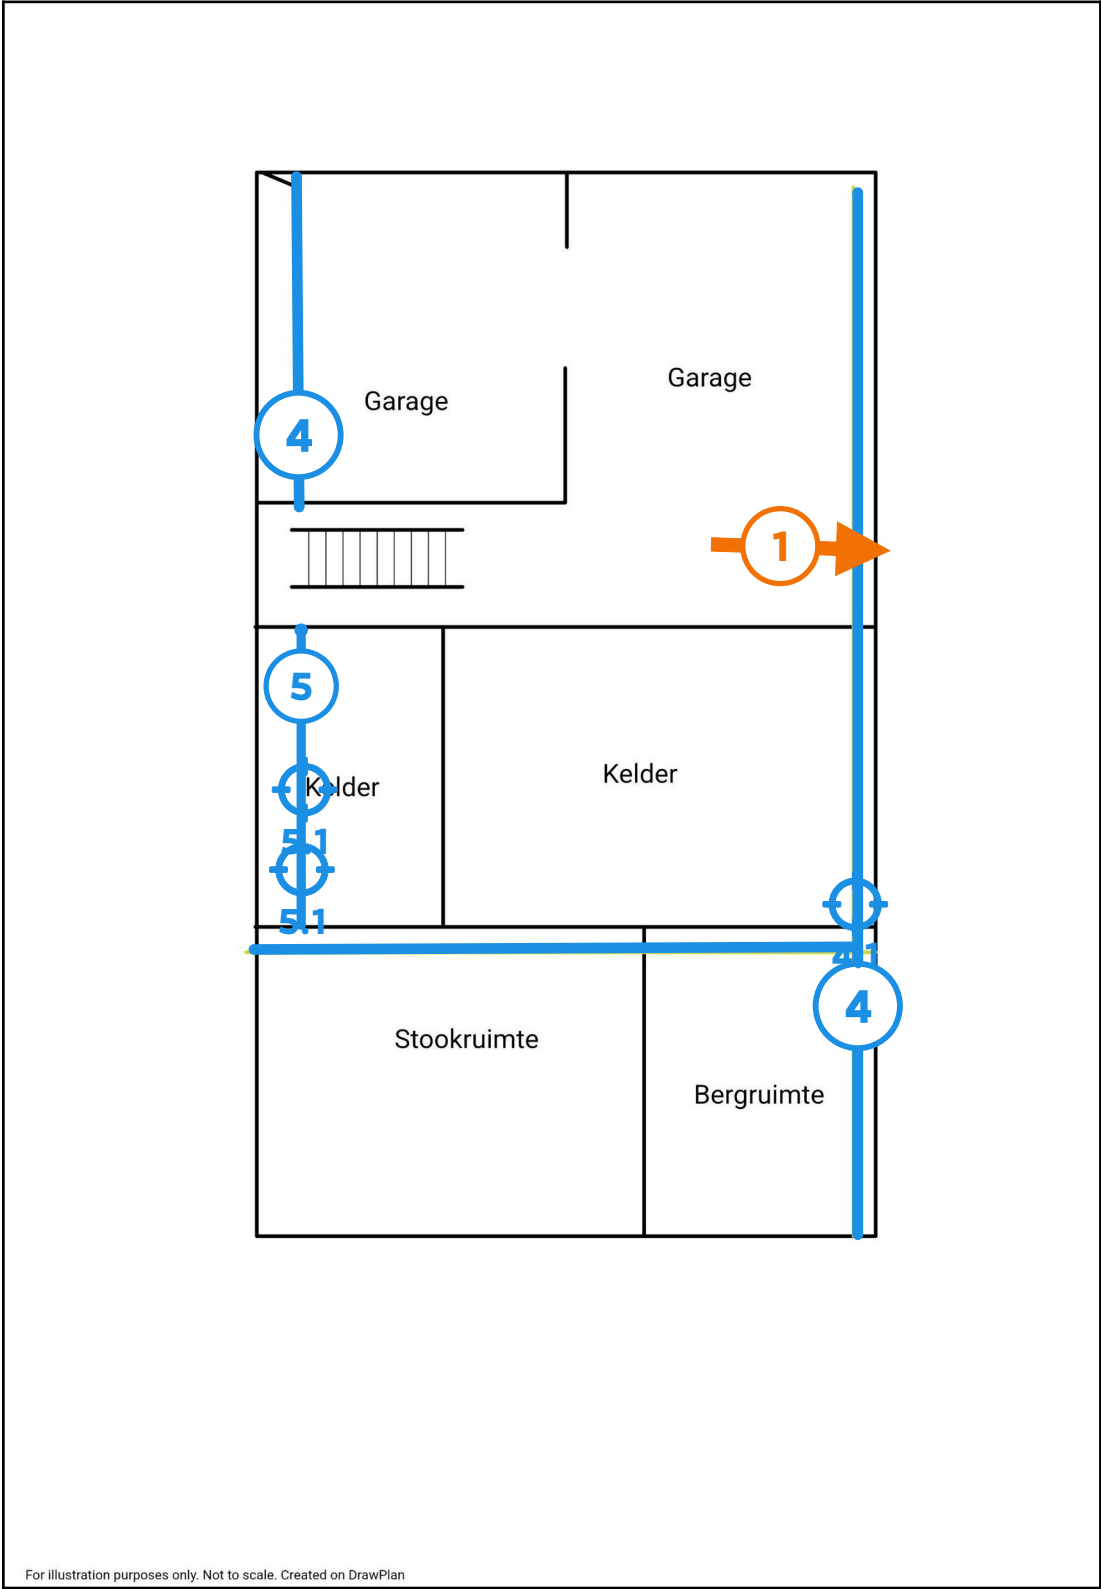
Plan 1.3: V-1

| 1. Bakeliet schakelaars/stopcontacten | Asbestmateriaal | <a href="#">Verwijderen</a> |

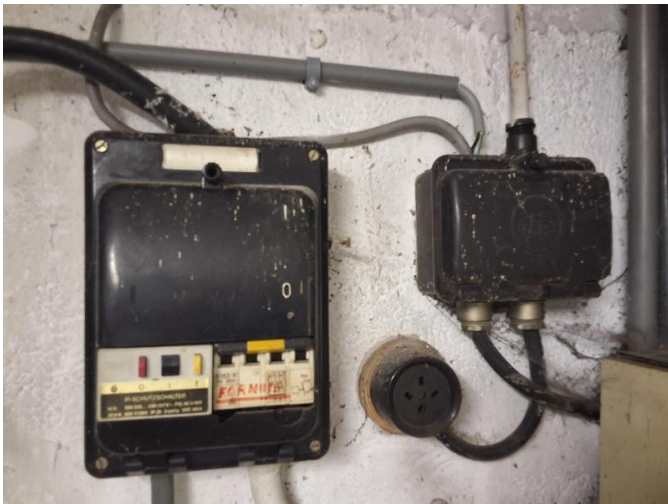
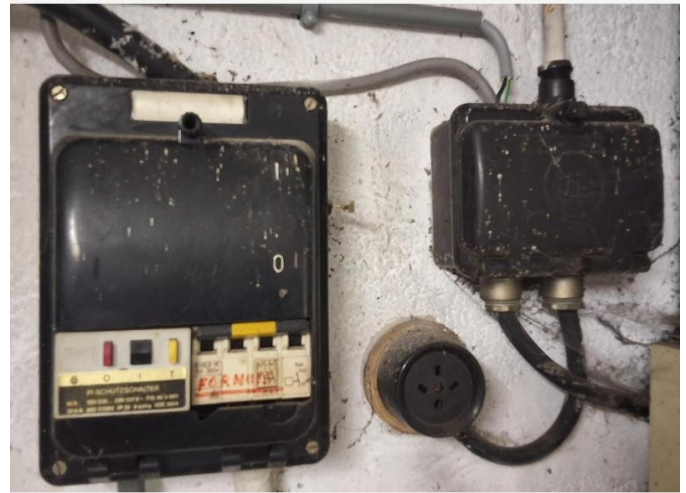
Het asbestmateriaal valt onder de mijlpaal van 2040.

| Eindbeoordeling materiaalisico | Verhoogd materiaalisico en/of verhoogde kans op vezelvrijgave |

| Gebondenheid | Categorie 1: hechtgebonden in oorsprong |
| Asbestsoort (vezeltype) | Crocidoliet aanwezig |
| Asbestconcentratie | Laag (< 50%) |
| Afschermingsgraad van het gehele materiaal | Geheel of deels vrij aan de binnenlucht, maar geen contact met binnenluchtstromen |
| Toestand van het materiaal | Licht beschadigd, licht verweerd. Intacte calciumsilicaatplaat of materiaal met categorie 3-gebondenheid |

| Beschrijving | Bakeliet schakelaars/stopcontacten |
| Asbestmateriaal | Plaat, paneel, tablet - Type Bakeliet |
| Identificatiemethode | <p>De asbestdeskundige beoordeelt het materiaal als asbestverdacht en dus asbesthoudend, en dit zonder monstername.</p> <p>Motivatie: De monstername brengt andere schade aan dan schade die inherent is aan de monstername.</p> |
| Opmerking | De hoeveelheid is een zo nauwkeurig mogelijke opmeting. Hieraan kunnen evenwel geen rechten worden ontleend. Monstername niet uitgevoerd wegens risico op beschadiging van een elektrisch component en mogelijke blootstelling aan spanning of storingen in de elektrische installatie. |

- Zorg voor een veilig beheer. Vermijd het beschadigen van het asbestmateriaal. Controleer de toestand jaarlijks op wijzigingen.
- Voer bijkomende staalname(s) uit.

- Eenvoudige handelingen: mag via doe-het-zelf of door werknemer(s) met opleidingsattest eenvoudige handelingen  
Deze toepassing kan door een aannemer die over een opleidingsattest eenvoudige handelingen beschikt of door een particulier (doe-het-zelf), verwijderd worden indien er geen verhoogd risico op vrijgave van asbestvezels (max. concentratie 0,01 vezels/cm<sup>3</sup> - CODEX Art. VI.3-54) ontstaat en de toepassing voorafgaand wordt gefixeerd/bevochtigd; de individuele elementen zonder machinale werktuigen (boormachine, slijpschijf, hogedrukreiniger,...) en zonder breken of gooien een voor een losgemaakt worden; en ten slotte dubbel en luchtdicht verpakt weggevoerd worden naar een erkend afvalpunt (recyclagepark).

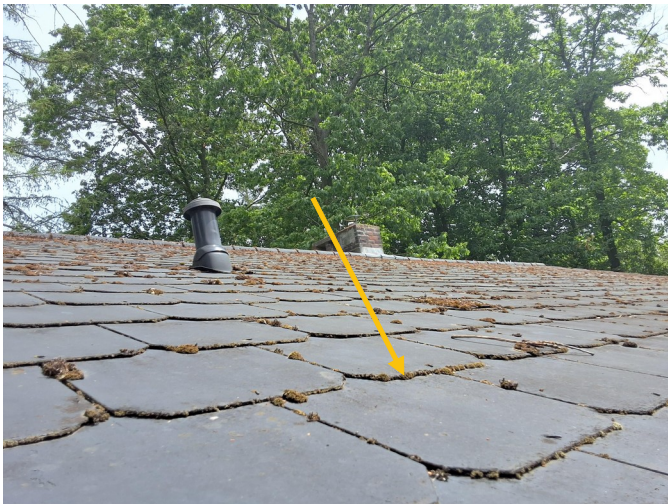
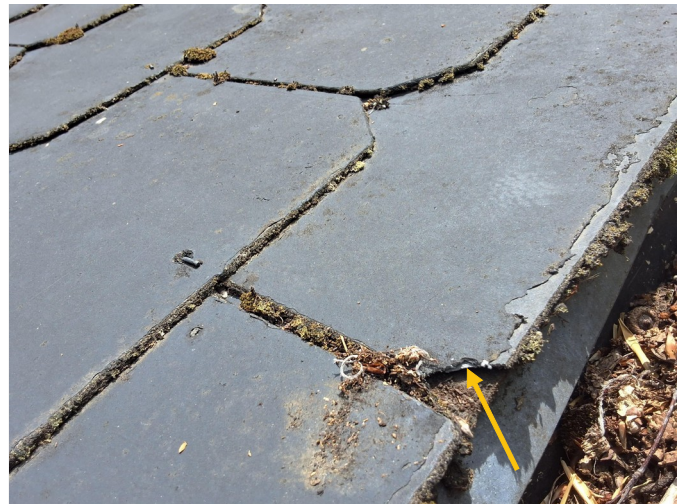
Het asbestmateriaal valt onder de mijlpaal van 2034.

| Eindbeoordeling materiaalrisico | Verhoogd materiaalrisico en/of verhoogde kans op vezelvrijgave |

| Gebondenheid | Categorie 1: hechtgebonden in oorsprong |
| Asbestsoort (vezeltype) | Alleen chrysotiel aanwezig |
| Asbestconcentratie | Laag (< 50%) |
| Afschermingsgraad van het gehele materiaal | Geheel of deels vrij aan de buitenlucht, maar geen contact met binnenlucht |
| Toestand van het materiaal | Matig beschadigd, matig verweerd |

| # | Type | Referentie | Resultaat |
|---|---|---|---|
| 2.1 | Puntmonster | PM02 | Chrysotiel |

| Beschrijving | Dak bestaande uit leien |
| Asbestmateriaal | Dak- en gevelbekleding - Lei, shingle |
| Totale oppervlakte | 25,00 m <sup>2</sup> |

- Verwijder dit asbestmateriaal zo snel mogelijk. Volg de toestand goed op.
- Hemelwater dat afspoelt van asbestcement daken of gevels kan asbestdeeltjes bevatten. Gebruik het enkel voor gesloten circuits (bv. spoelen toiletten). Reinig na het vervangen van het dak of de gevel de dakgoten en regenwaterput of -ton om asbesthoudend sediment of slib te verwijderen

- Eenvoudige handelingen: mag via doe-het-zelf of door werknemer(s) met opleidingsattest eenvoudige handelingen  
Deze toepassing kan door een aannemer die over een opleidingsattest eenvoudige handelingen beschikt of door een particulier (doe-het-zelf), verwijderd worden indien er geen verhoogd risico op vrijgave van asbestvezels (max. concentratie 0,01 vezels/cm<sup>3</sup> - CODEX Art. VI.3-54) ontstaat en de toepassing voorafgaand wordt gefixeerd/bevochtigd; de individuele elementen zonder machinale werktuigen (boormachine, slijpschijf, hogedrukreiniger,...) en zonder breken of gooien een voor een losgemaakt worden; en ten slotte dubbel en luchtdicht verpakt weggevoerd worden naar een erkend afvalpunt (recyclagepark).

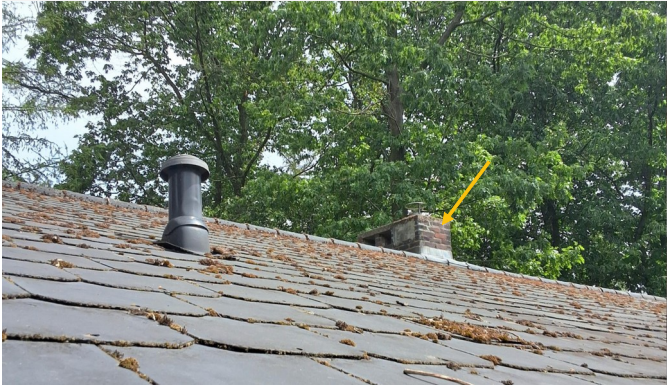
*Situeringsfoto*

**Reden:** Het te onderzoeken materiaal situeert zich hoger dan 3,50 m te rekenen vanaf een veilige ondergrond

**Uitleg van de asbestdeskundige:** De binnenkant van de schouw is niet waarneembaar. De schouw bevat binnenin mogelijk een asbestcement rookgaskanaal. Laat dit onderzoeken bij eventuele werken.

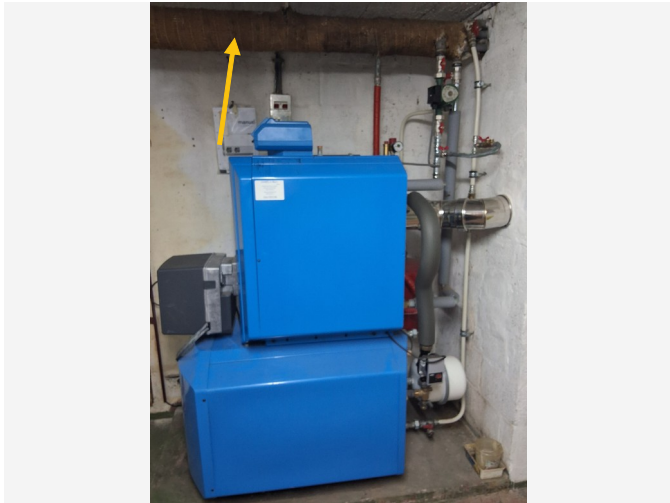
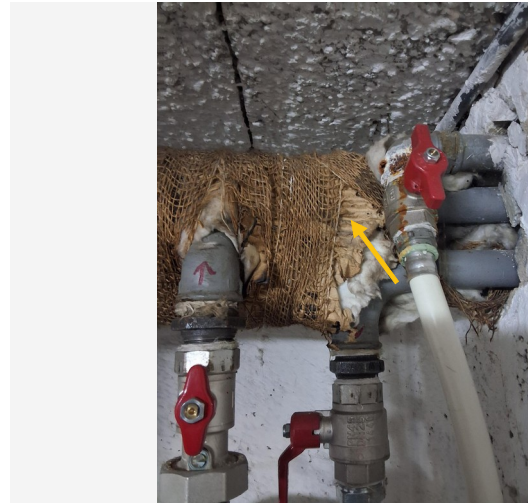
## Fiche 4: Leidingisolatie (karton)

Geen asbest

| # | Type | Referentie | Resultaat |
|---|---|---|---|
| 4.1 | Puntmonster | PM01 | Geen asbest |

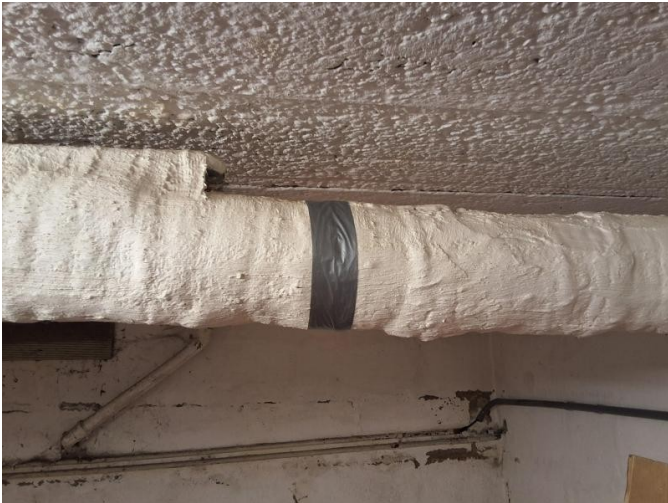
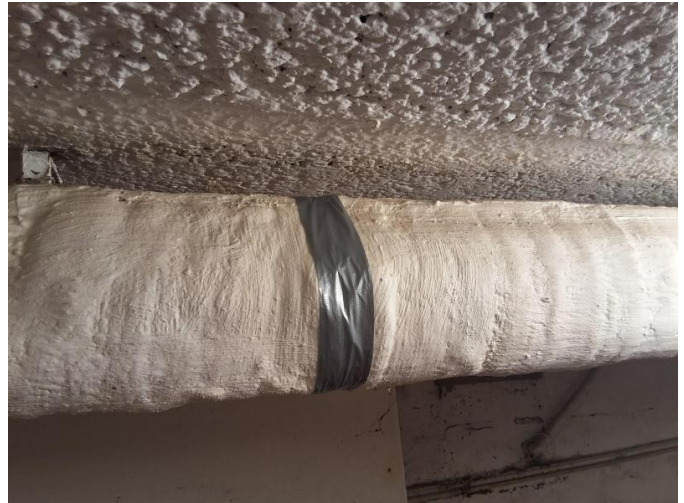
## Fiche 5: Leidingisolatie (Gips)

Geen asbest

| # | Type | Referentie | Resultaat |
|---|---|---|---|
| 5.1 | Mengmonster | MM03 | Geen asbest |

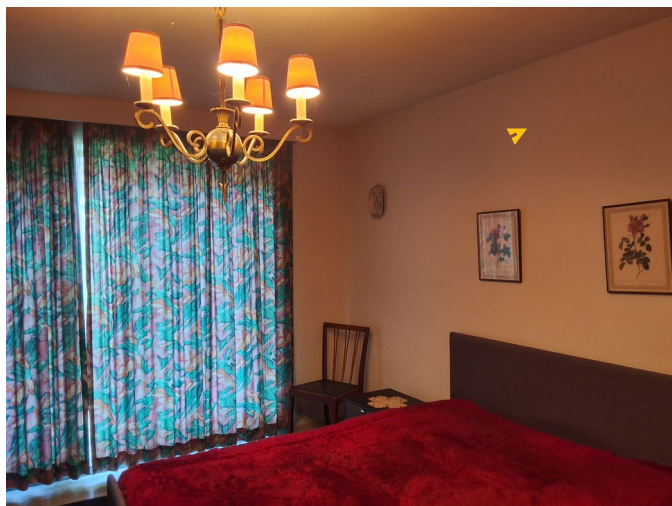
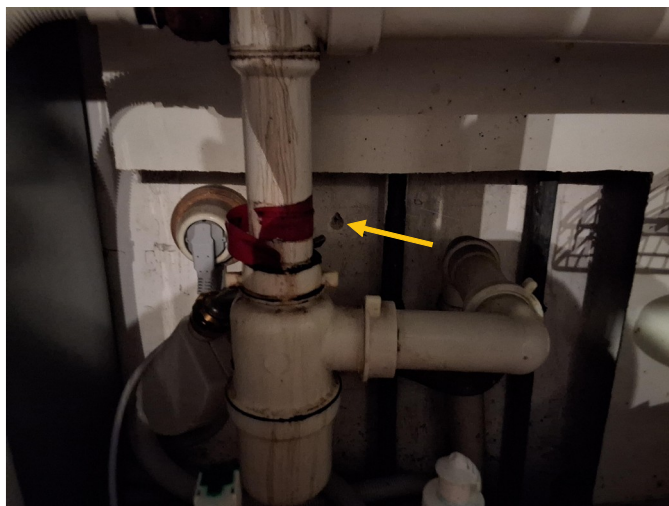
## Fiche 6: Pleisterwerk Wanden

Geen asbest

| # | Type | Referentie | Resultaat |
|---|---|---|---|
| 6.1 | Mengmonster | MM01 | Geen asbest |

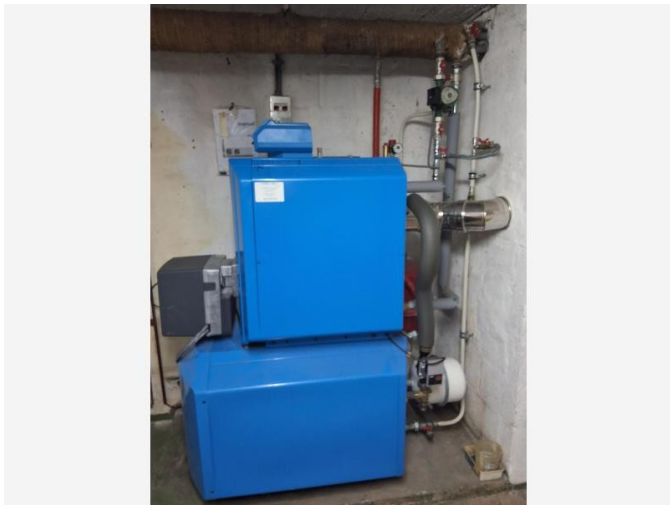
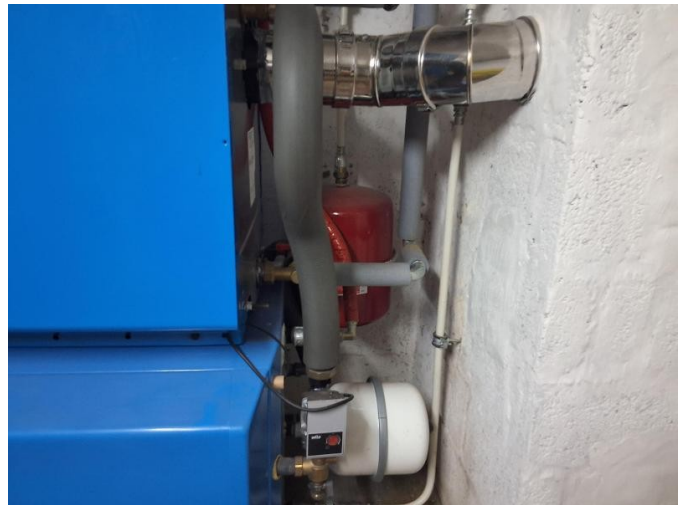
### Fiche 7: CV-ketel (niet verdacht)

| Beschrijving | Notitie | Terug te vinden op plannen |
|---|---|---|
| Fiche 7: CV-ketel (niet verdacht) | De CV-ketel (dichtingen, isolerend materiaal) is niet asbestverdacht. | - |
