# Asbestinventarisatetest

Egenhovenstraat 95, 3060 Bertem

Attestnummer : 20231116-000210.000

**Niet-asbestveilig**

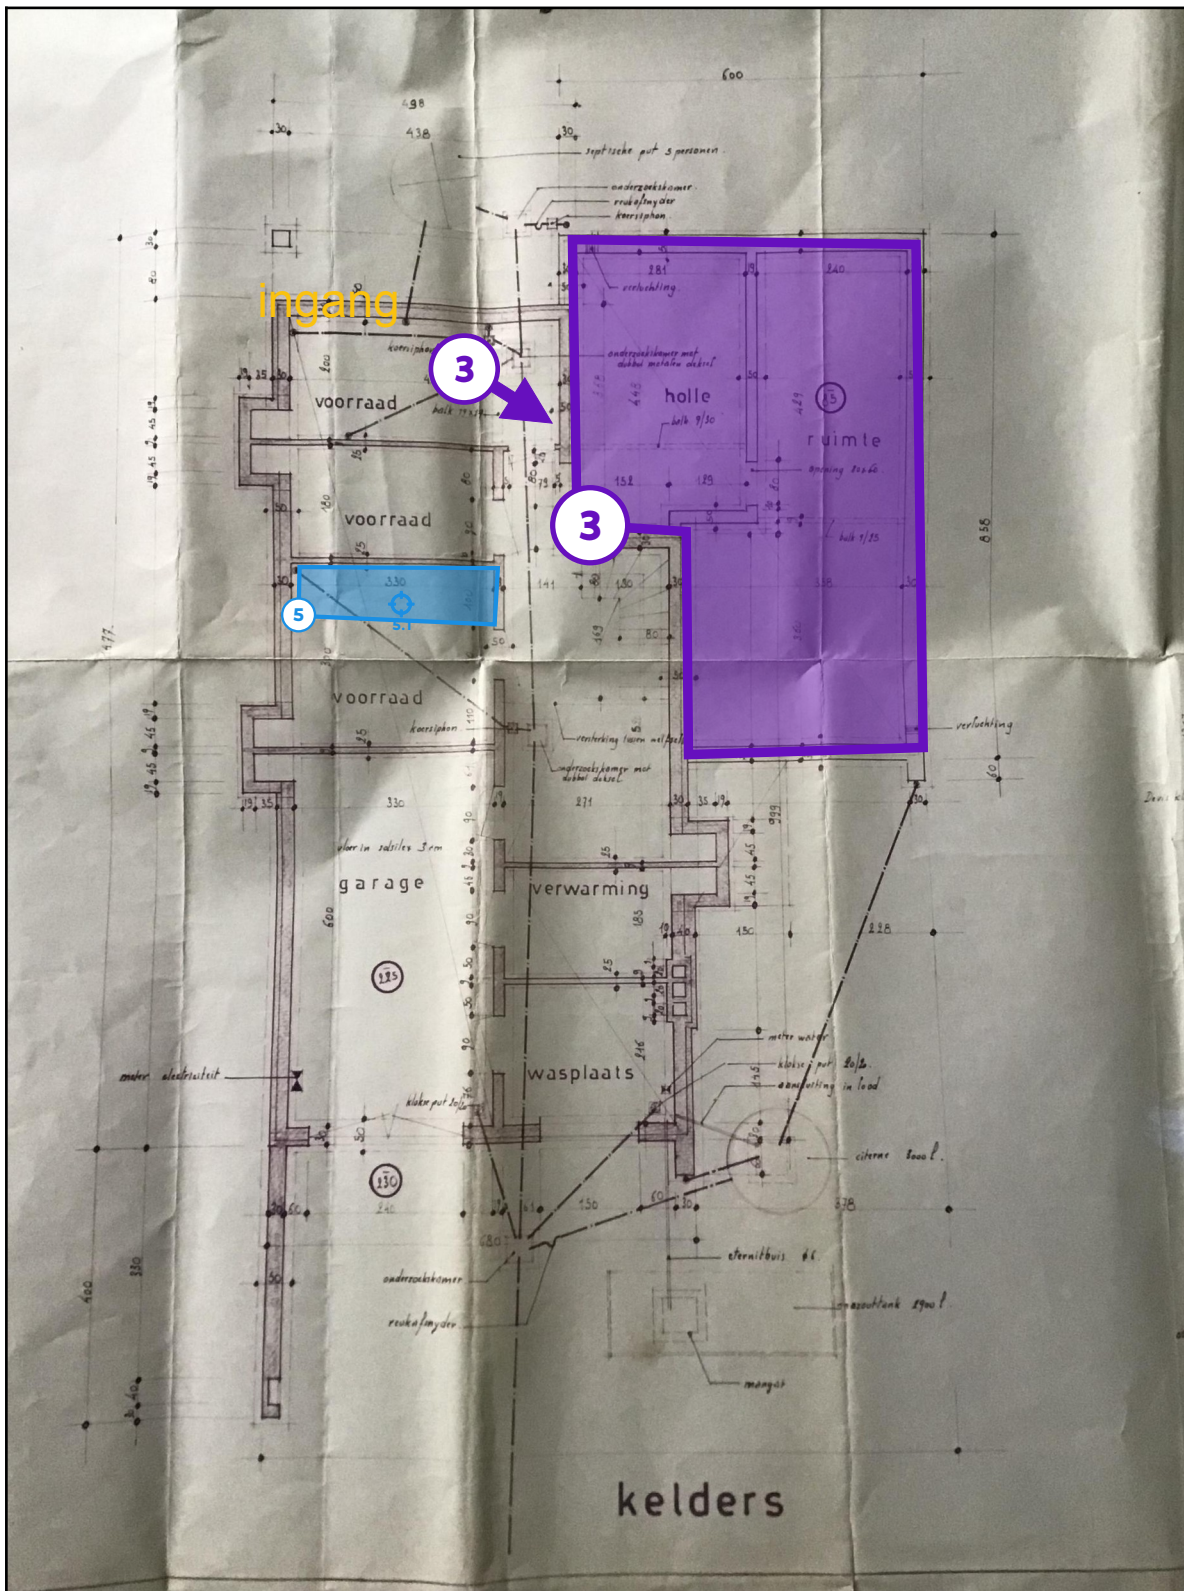
## Plan 1.1: Niveau -1

| 3. Kruipkelder niv -1 | Beperking | - |

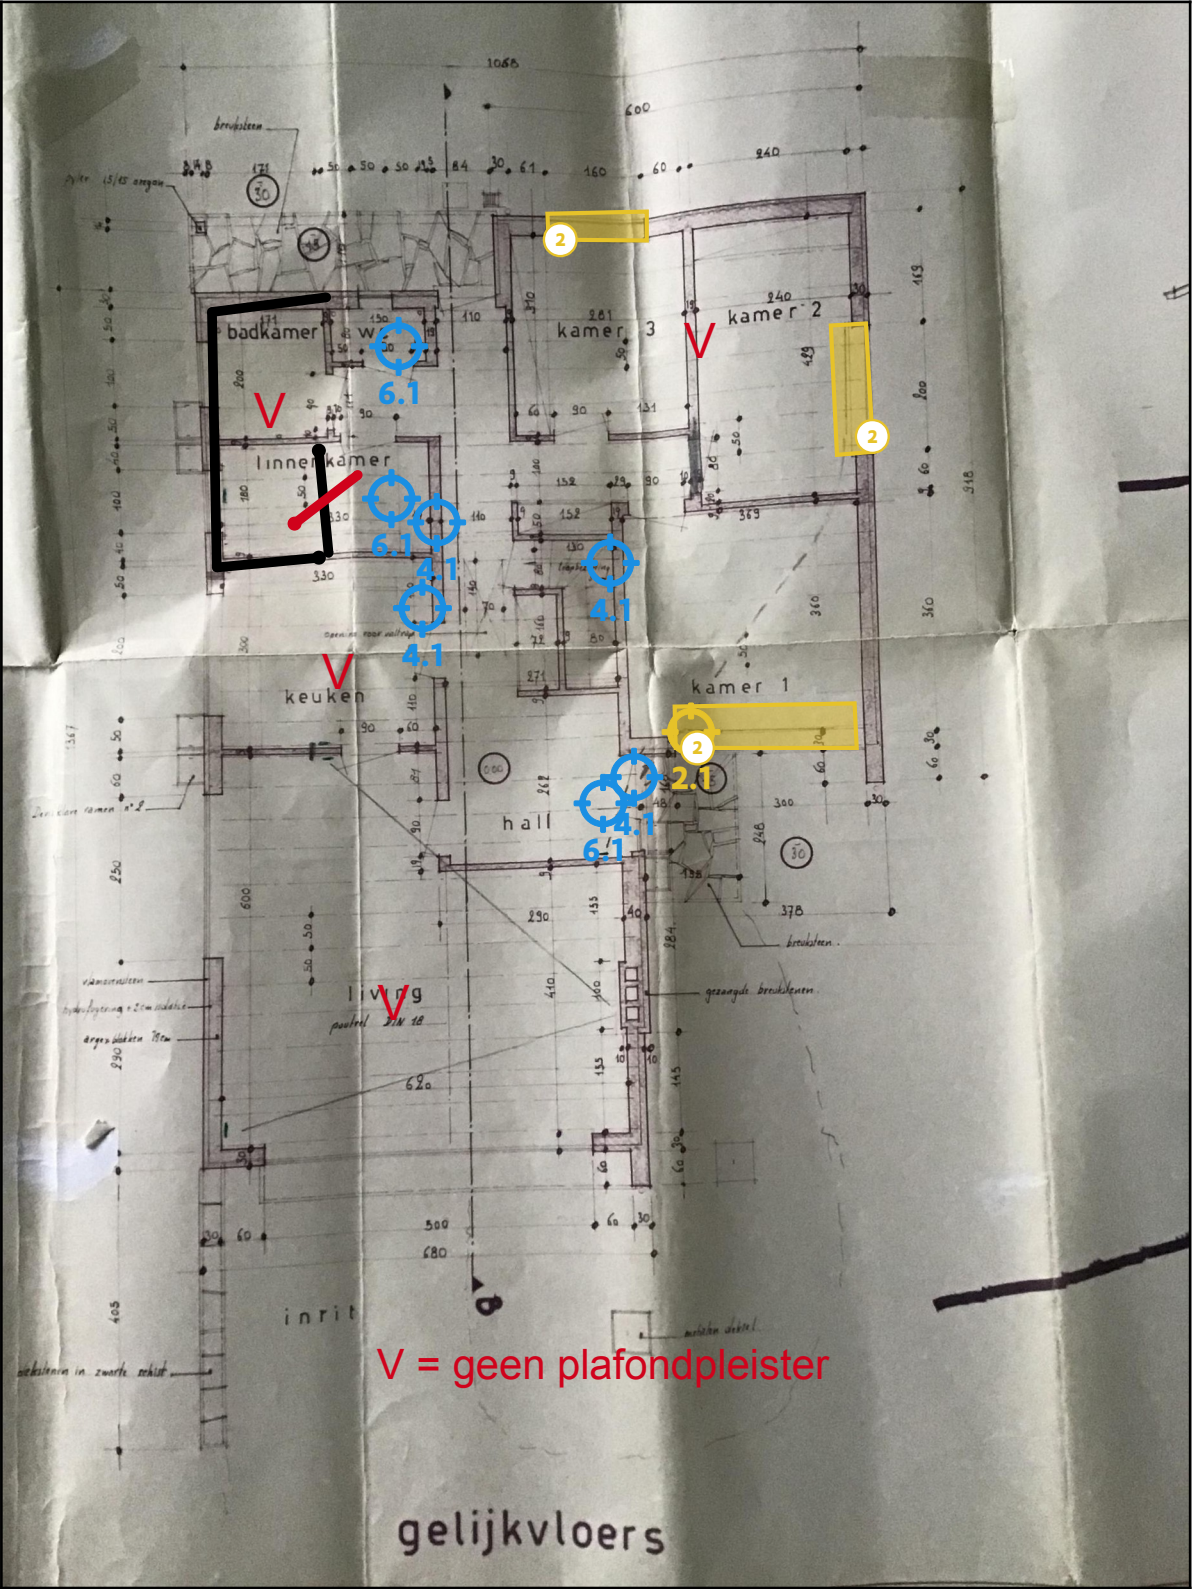
Plan 1.2: Niveau 0

| 2. Venstertabletten niv 0 | Asbestmateriaal | Zorgvuldig beheren |
| 2.1 Code: MM03 | Puntmonster | - |

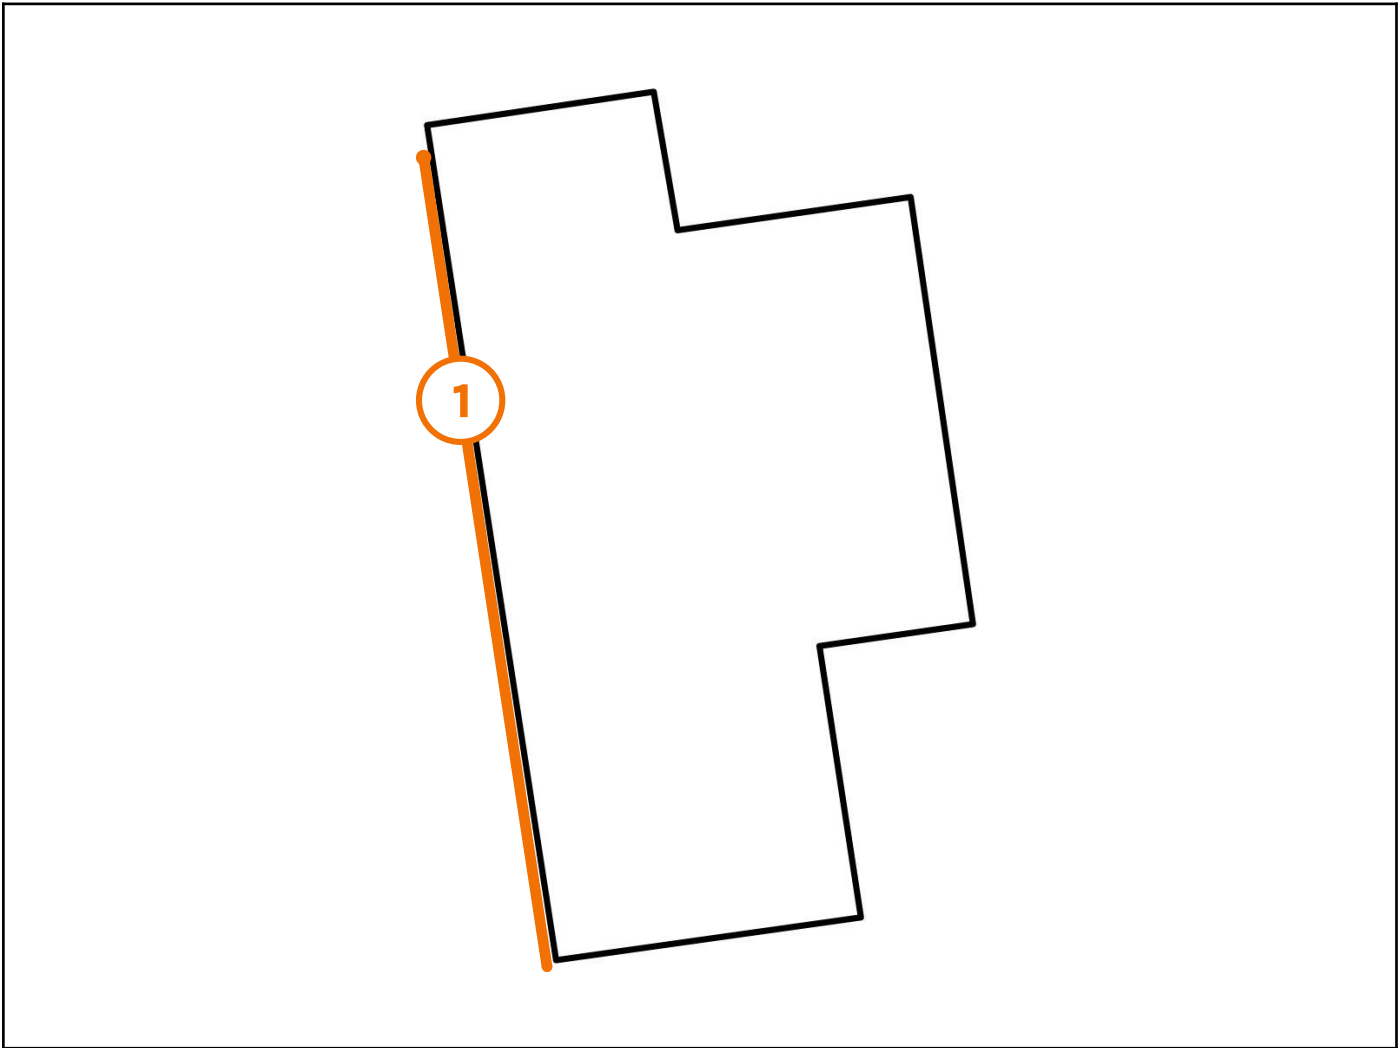
# Plan 1.4: Buitenschil

| Beschrijving | Type | Actie |
|---|---|---|
| 1. Zijgevel bedekking | Asbestmateriaal | Verwijderen |

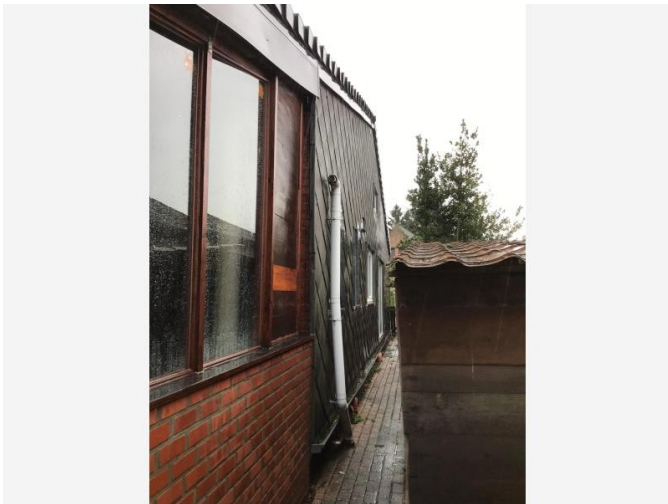
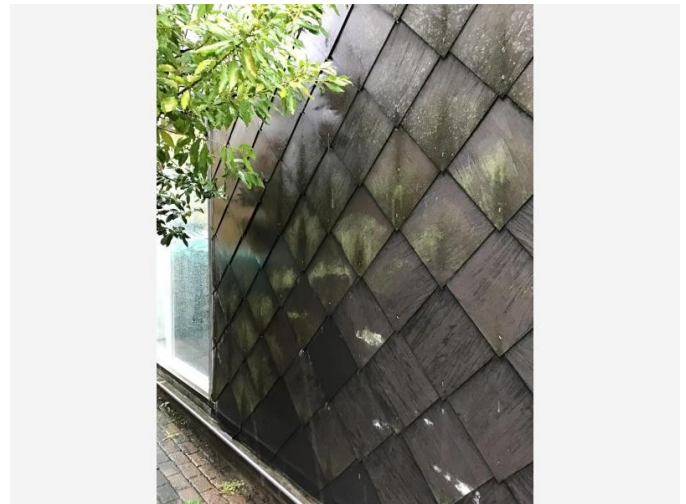
| Eindbeoordeling materiaalrisico | Laag materiaalrisico en/of verlaagde kans op vezelvrijgave |

| Asbestsoort (vezeltype) | Crocidoliet aanwezig |
| Toestand van het materiaal | Licht beschadigd, licht verweerd. Intact materiaal type Pical – asbestboard of categorie III 'gebondenheid' |

| Beschrijving | Zijgevel bedekking |
| Asbestmateriaal | Dak- en gevelbekleding - Lei, shingle |

| Hoeveelheid (oppervlakte - aantal) | <ul style="list-style-type: none"> <li>• 15,00 m<sup>2</sup> - 1 stuk</li> </ul> |

Het asbestmateriaal valt onder de mijlpaal van 2034.

Verwijderen

- Zorg voor een veilig beheer. Vermijd het beschadigen van het asbestmateriaal. Controleer de toestand jaarlijks op wijzigingen.
- Hemelwater dat afspoelt van asbestcement daken of gevels kan asbestdeeltjes bevatten. Gebruik het enkel voor gesloten circuits (bv. spoelen toiletten). Reinig na het vervangen van het dak of de gevel de dakgoten en regenwaterput of -ton om asbesthoudend sediment of slib te verwijderen

- Eenvoudige handelingen: mag via doe-het-zelf of door werknemer(s) met opleidingsattest eenvoudige handelingen  
Voor gevelleien voorziet de wet geen verplichting om deze asbestverdachte toepassing te laten verwijderen door een firma met een opleidingsattest eenvoudige handelingen. U mag, in principe, ongeacht beschadigingen of vrije asbestvezels, deze asbesttoepassing zelf verwijderen met inachtneming van de nodige veiligheidsmaatregelen om uzelf en uw omgeving te beschermen. Een beschadigde asbesttoepassing in slechte staat kan makkelijk verder breken of vergruizen. Er komen dan schadelijke asbestvezels vrij die ingeademd kunnen worden.

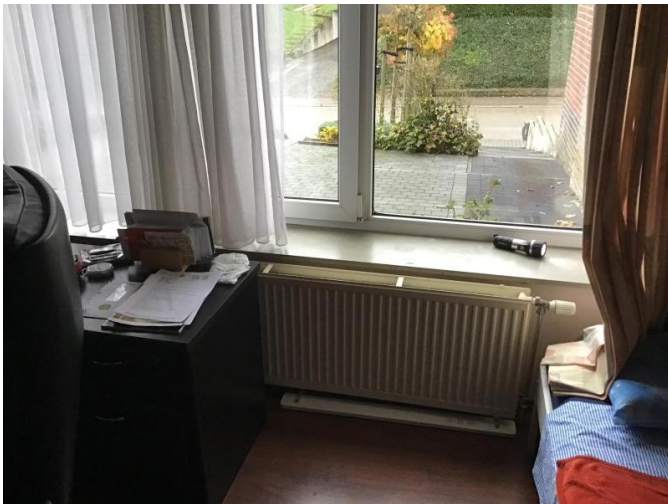
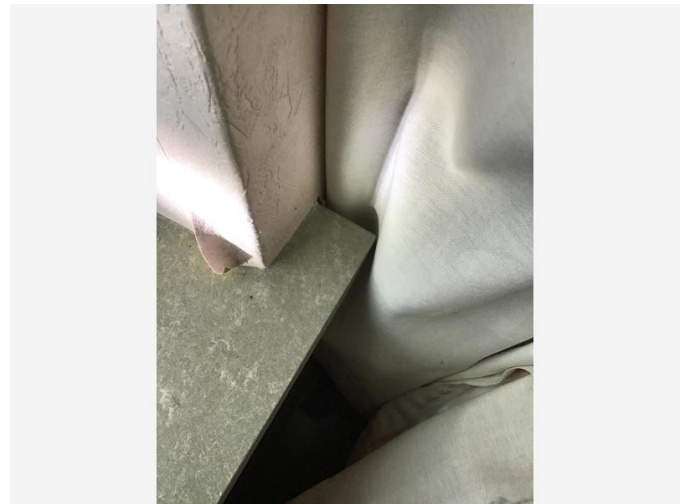
| Eindbeoordeling materiaalisico | Laag materiaalisico en/of verlaagde kans op vezelvrijgave |

| Asbestsoort (vezeltype) | Alleen chrysotiel |
| Toestand van het materiaal | Licht beschadigd, licht verweerd. Intact materiaal type Pical – asbestboard of categorie III 'gebondenheid' |

| # | Type | Referentie | Resultaat |
|---|---|---|---|
| 2.1 | Puntmonster | MM03 | Chrysotiel |

| Beschrijving | Venstertabletten niv 0 |

| Hoeveelheid (oppervlakte - dikte - aantal) | <ul style="list-style-type: none"> <li>• 0,48 m<sup>2</sup> - 3,00 cm - 1 stuk</li> <li>• 0,60 m<sup>2</sup> - 3,00 cm - 1 stuk</li> <li>• 0,90 m<sup>2</sup> - 3,00 cm - 1 stuk</li> </ul> |

Het asbestmateriaal valt onder de mijlpaal van 2040.

Zorgvuldig beheren

- Zorg voor een veilig beheer. Vermijd het beschadigen van het asbestmateriaal. Controleer de toestand jaarlijks op wijzigingen.

- Eenvoudige handelingen: mag via doe-het-zelf of door werknemer(s) met opleidingsattest eenvoudige handelingen  
Indien het asbestverdachte materiaal volledig intact is en er geen vrije asbestvezels zichtbaar zijn, voorziet de wet geen verplichting om deze asbestverdachte toepassing te laten verwijderen door een firma met een opleidingsattest eenvoudige handelingen. U mag, in principe, deze asbesttoepassing zelf verwijderen met in achtneming van de nodige veiligheidsmaatregelen om Uzelf en uw omgeving te beschermen. Tijdens het verwijderen van de asbesttoepassing moet het materiaal intact blijven.

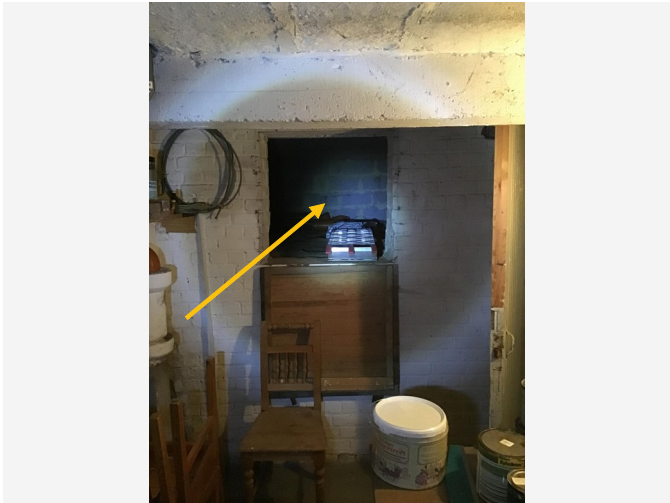
#### Permanente beperking

**Reden:** Hoogte kruipkelder

**Uitleg van de asbestdeskundige:** Hoogte is kleiner dan 1,5m

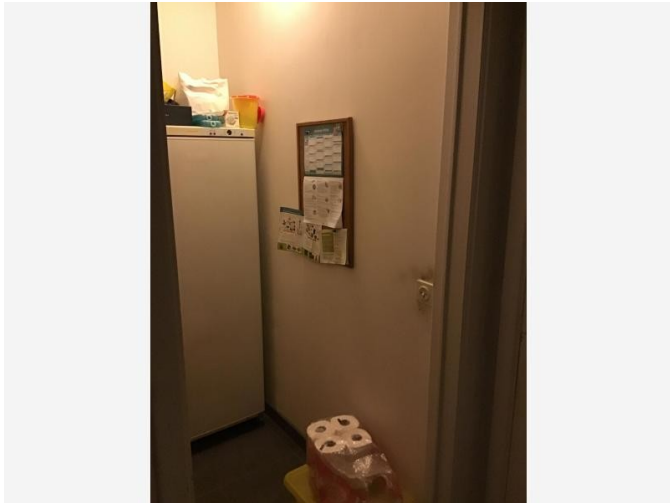
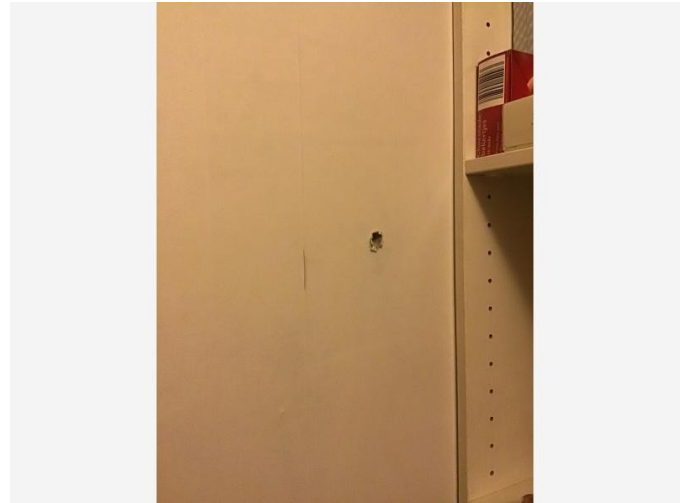
## Fiche 4: Muurpleister

Geen asbest

| # | Type | Referentie | Resultaat |
|---|---|---|---|
| 4.1 | Mengmonster | MM01 | Geen asbest |

| Opmerking | <p>Niv 1 geen muurpleister = gipsplaat.</p> <p>Niv 1 geen plafondpleister = houten latten</p> <p>Badkamer: geen muurpleister = tegels; geen plafondpleister = plastieken latten</p> <p>Living geen plafondpleister = spanplafond</p> <p>Wc niv 0, geen mruurpleister = tegels</p> <p>De hoeveelheid is een schatting. De exacte waarden zijn pas te bepalen bij destructief onderzoek.</p> <p>Een destructief onderzoek is aan te raden bij grondige verbouwingswerken, om eventuele pleisterwerken, mogelijks onder/achter de valse plafonds/wanden te bemonsteren.</p> <p>Dit behoort momenteel niet tot onze taak in deze opdracht</p> |

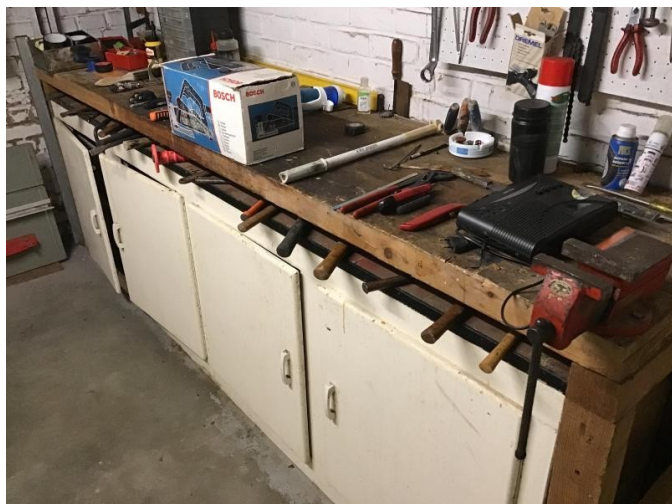
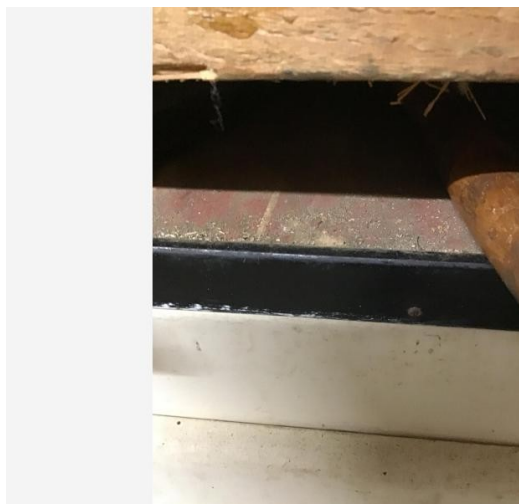
## Fiche 5: Meubel afwerkingslaag niv -1

Geen asbest

| # | Type | Referentie | Resultaat |
|---|---|---|---|
| 5.1 | Puntmonster | MM04 | Geen asbest |

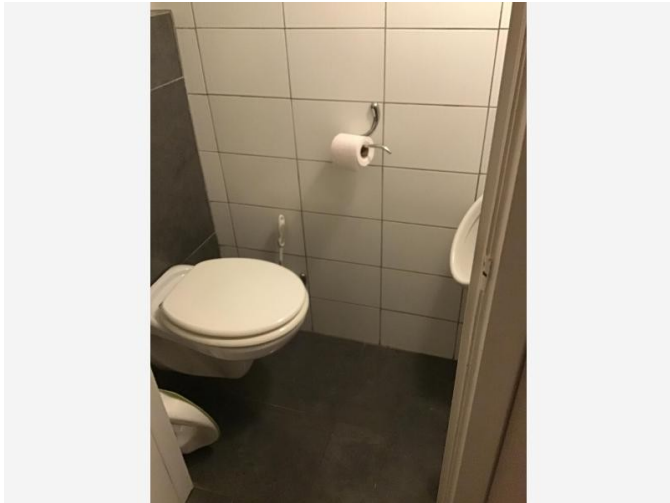
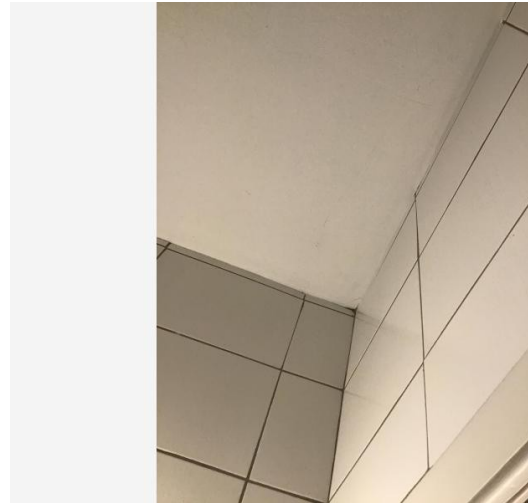
## Fiche 6: Plafondpleister

Geen asbest

| # | Type | Referentie | Resultaat |
|---|---|---|---|
| 6.1 | Mengmonster | MM02 | Geen asbest |

| Opmerking | <p>geen plafondpleister in de badkamer, keuken, living.</p> <p>De hoeveelheid is een schatting. De exacte waarden zijn pas te bepalen bij destructief onderzoek.</p> <p>Een destructief onderzoek is aan te raden bij grondige verbouwingswerken, om eventuele pleisterwerken, mogelijks onder/achter de valse plafonds/wanden te bemonsteren.</p> <p>Dit behoort momenteel niet tot onze taak in deze opdracht</p> |
