Asbestinventarisatetest

Kouterstraat 90, 3090 Overijse

Attestnummer : 20260505-000305.000

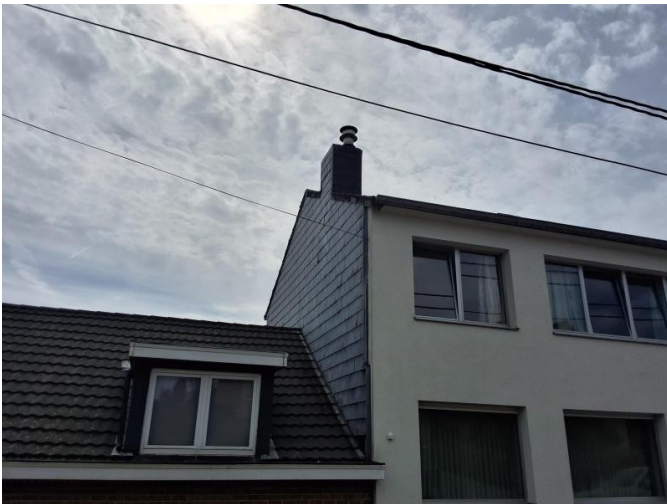
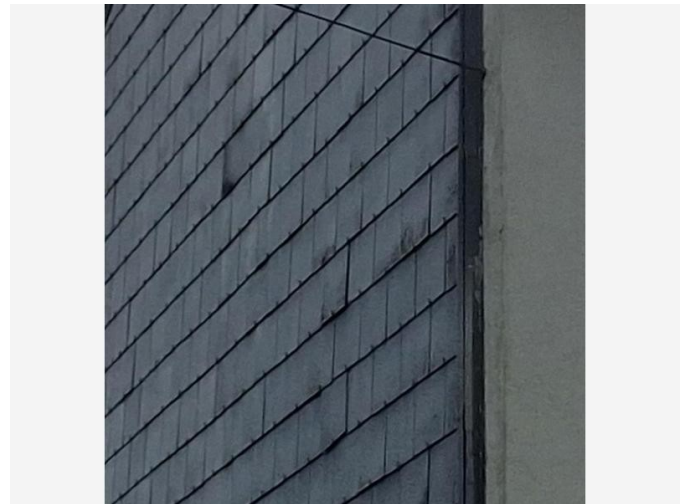
Laag materiaalrisico en/of verlaagde kans op vezelvrijgave

Beschrijving	Gevel met leien
Omgeving	Buiten
Primaire drager	Wand buitenschil
Asbestmateriaal	Dak- en gevelbekleding - Lei, shingle
Bindmiddel van asbestmateriaal	Cement
Gebondenheid op basis van bindmiddel	Hecht
Hoeveelheid (oppervlakte - aantal)	<ul style="list-style-type: none">• 26,00 m² - 1 stuk
Totale oppervlakte	26,00 m ²
Eenvoudig bereikbaar	Ja
Bevestigingswijze	<ul style="list-style-type: none">• Genageld, geniet
Identificatiemethode	De asbestdeskundige beoordeelt het materiaal als asbesthoudend, en dit zonder monsternamen.
Destructieve handeling voor identificatie	Nee
Opmerking	De hoeveelheid is een zo nauwkeurig mogelijke opmeting. Hieraan kunnen evenwel geen rechten worden ontleend.

Verwijderen

- Verwijder dit asbestmateriaal zo snel mogelijk. Volg de toestand goed op.
- Hemelwater dat afspoelt van asbestcement daken of gevels kan asbestdeeltjes bevatten. Gebruik het enkel voor gesloten circuits (bv. spoelen toiletten). Reinig na het vervangen van het dak of de gevel de dakgoten en regenwaterput of -ton om asbesthoudend sediment of slib te verwijderen

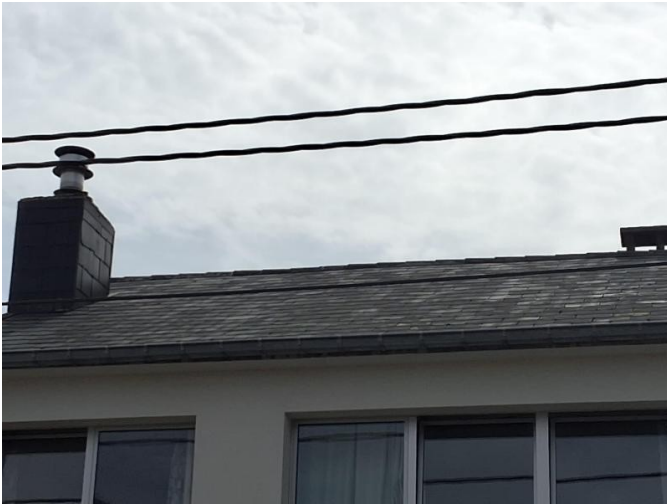
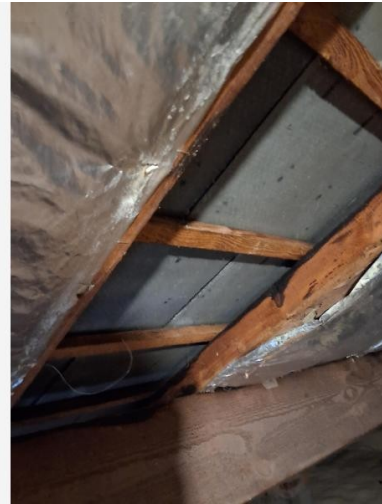
Verhoogd materiaalrisico en/of verhoogde kans op vezelvrijgave

Beschrijving	Dak bestaande uit leien
Omgeving	Buiten
Primaire drager	Schuin dak
Asbestmateriaal	Dak- en gevelbekleding - Lei, shingle
Bindmiddel van asbestmateriaal	Cement
Gebondenheid op basis van bindmiddel	Hecht
Hoeveelheid (oppervlakte - aantal)	<ul style="list-style-type: none">• 50,00 m² - 1 stuk
Totale oppervlakte	50,00 m ²
Eenvoudig bereikbaar	Ja
Bevestigingswijze	<ul style="list-style-type: none">• Geklemd• Genageld, geniet
Identificatiemethode	De asbestdeskundige beoordeelt het materiaal als asbesthoudend, en dit zonder monsternamen.
Destructieve handeling voor identificatie	Nee
Opmerking	De hoeveelheid is een zo nauwkeurig mogelijke opmeting. Hieraan kunnen evenwel geen rechten worden ontleend.

Verwijderen

- Verwijder dit asbestmateriaal zo snel mogelijk. Volg de toestand goed op.
- Hemelwater dat afspoelt van asbestcement daken of gevels kan asbestdeeltjes bevatten. Gebruik het enkel voor gesloten circuits (bv. spoelen toiletten). Reinig na het vervangen van het dak of de gevel de dakgoten en regenwaterput of -ton om asbesthoudend sediment of slib te verwijderen

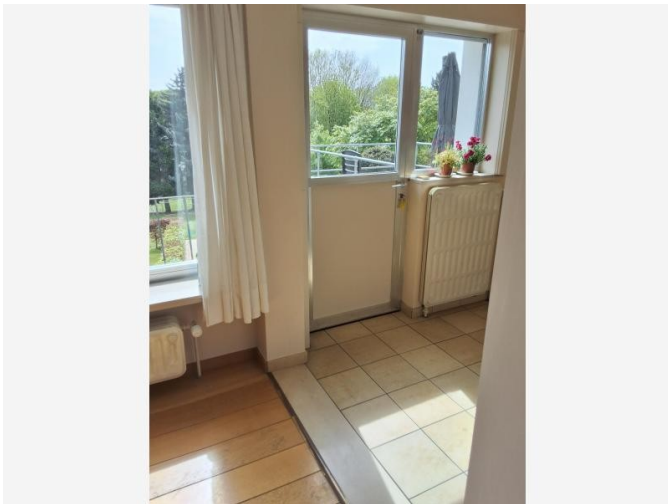
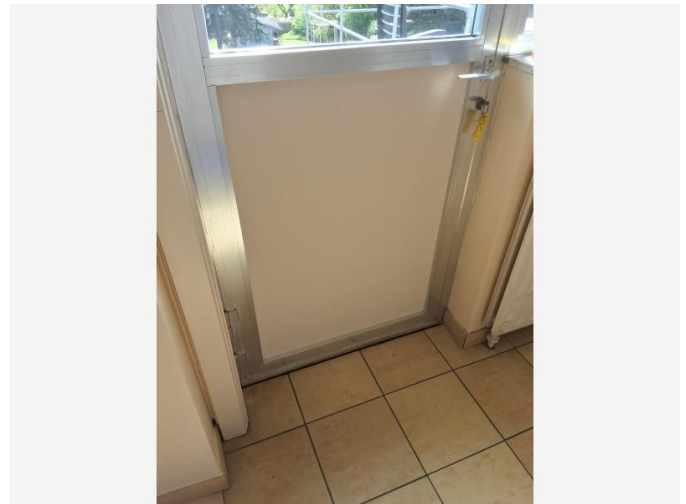
Eindbeoordeling materiaalrisico	Zeer laag materiaalrisico en/of zeer lage kans op vezelvrijgave
---------------------------------	---

Beschrijving	Glasal deurpaneel
Omgeving	Buiten
Primaire drager	Wandopening verticaal (raam, deur, ...)
Asbestmateriaal	Plaat, paneel, tablet - Geëmailleerd, type Glasal
Bindmiddel van asbestmateriaal	Cement
Gebondenheid op basis van bindmiddel	Hecht
Hoeveelheid (oppervlakte - dikte - aantal)	<ul style="list-style-type: none">• 1,00 m² - 1,00 cm - 1 stuk
Totaal volume	0,01 m ³
Eenvoudig bereikbaar	Ja
Bevestigingswijze	<ul style="list-style-type: none">• Geklemd• Verlijmd, ingegoten, versmeerd
Identificatiemethode	<p>De asbestdeskundige beoordeelt het materiaal als asbestverdacht en dus asbesthoudend, en dit zonder monstername.</p> <p>Motivatie: De monstername brengt andere schade aan dan schade die inherent is aan de monstername.</p>
Destructieve handeling voor identificatie	Nee
Opmerking	De hoeveelheid is een zo nauwkeurig mogelijke opmeting. Hieraan kunnen evenwel geen rechten worden ontleend.

Zorgvuldig beheren

- Zorg voor een veilig beheer. Vermijd het beschadigen van het asbestmateriaal. Controleer de toestand jaarlijks op wijzigingen.
- Voer bijkomende staalname(s) uit.

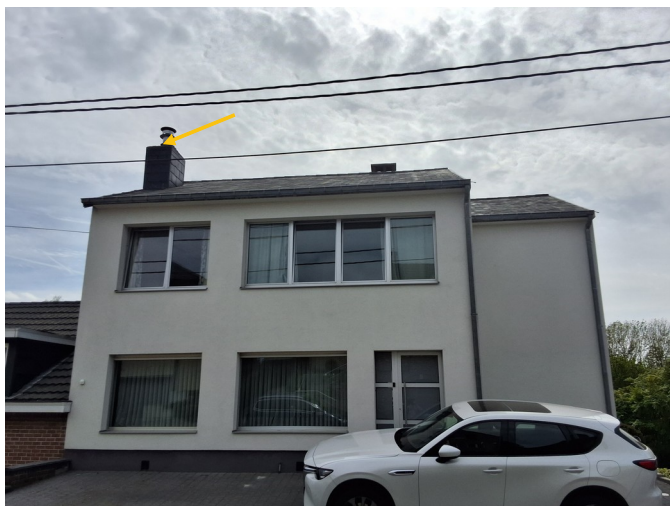
Situeringfoto

Reden: Het te onderzoeken materiaal situeert zich hoger dan 3,50 m te rekenen vanaf een veilige ondergrond

Uitleg van de asbestdeskundige: De binnenkant van de schouw is niet waarneembaar. De schouw bevat binnenin mogelijk een asbestcement rookgaskanaal. Laat dit onderzoeken bij eventuele werken.

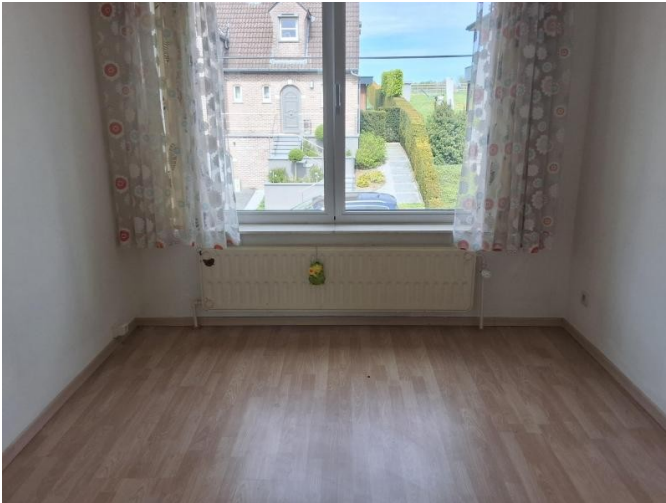
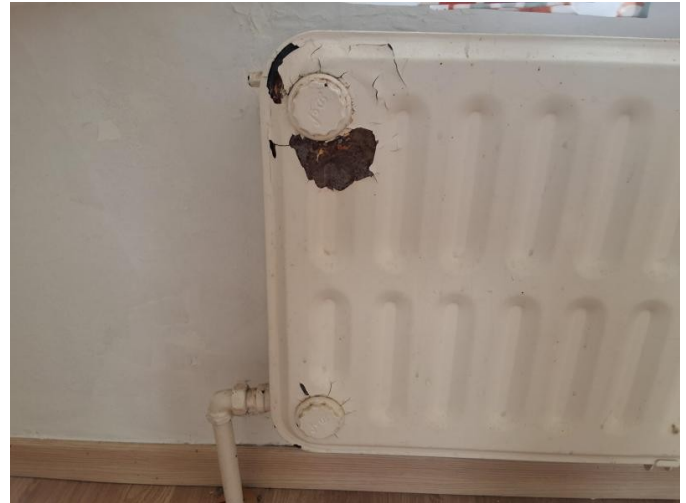
De radiatoren bevatten mogelijk asbesthoudende pakkingen en/of elementen. Laat ze onderzoeken bij onderhoud of vervanging.

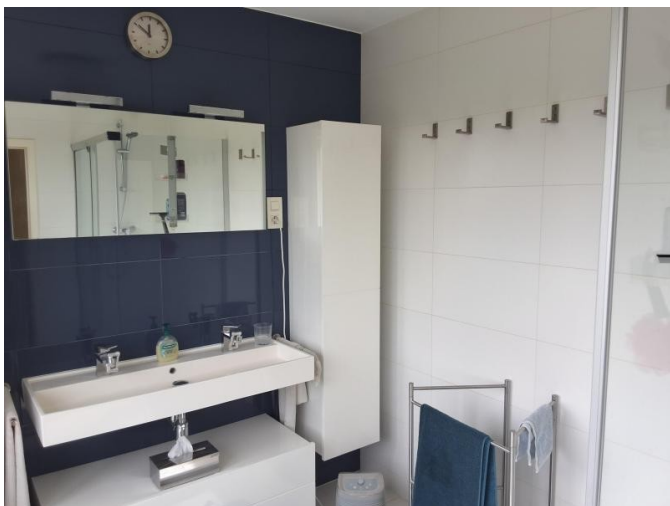
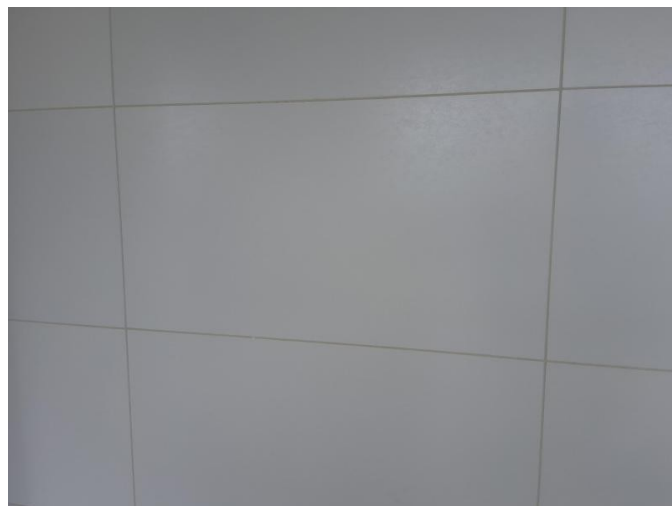
Faiencetegels zijn mogelijk gelijmd met asbesthoudende lijm. Bij werken, laat dit controleren.

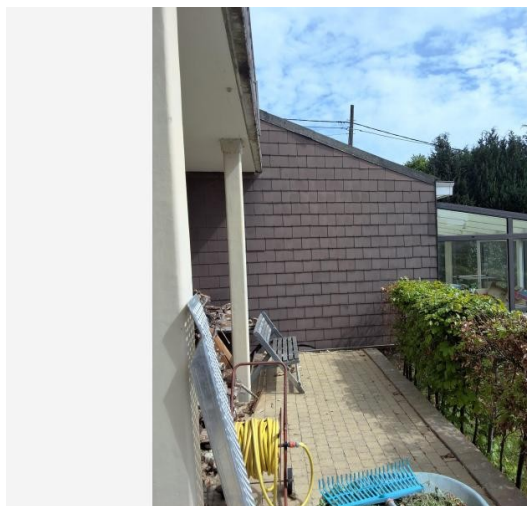
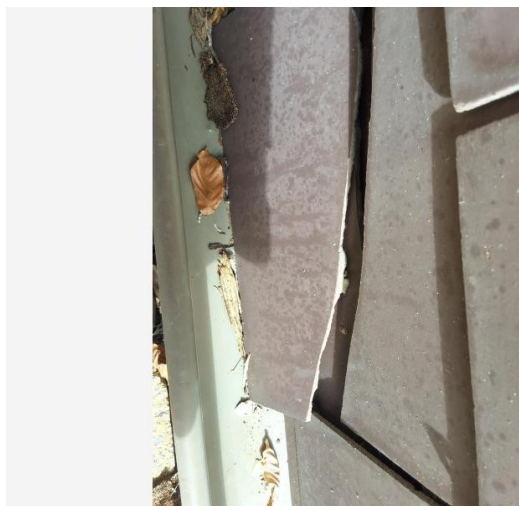
De gevel van de aanpalende woning bevat asbestverdachte leien. Laat de leien onaangeroerd tot ze op professionele wijze worden weggehaald.

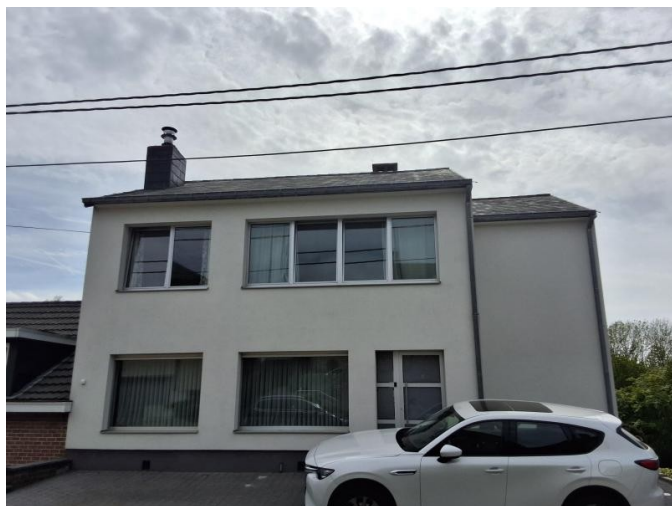
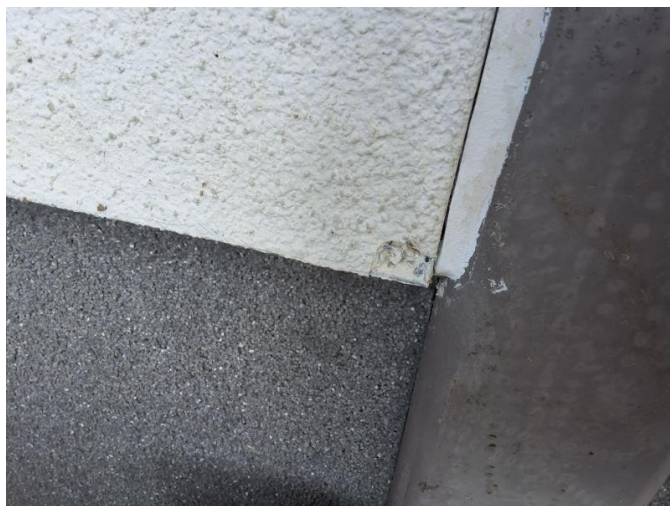
Fiche 8: Crepi gevels

Geen asbest

#	Type	Referentie	Resultaat
8.1	Mengmonster	MM06	Geen asbest

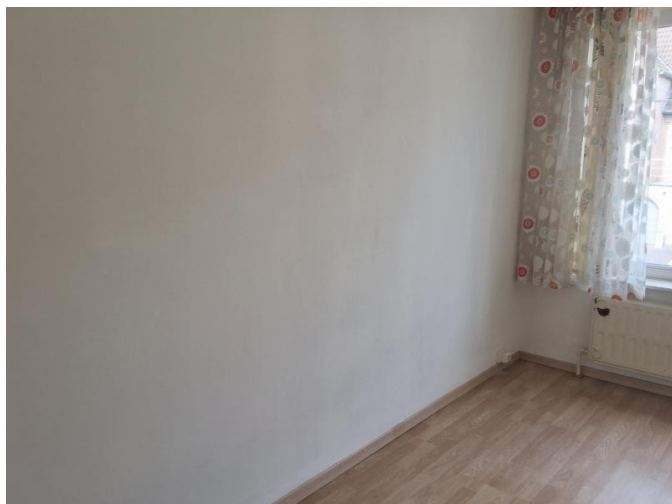
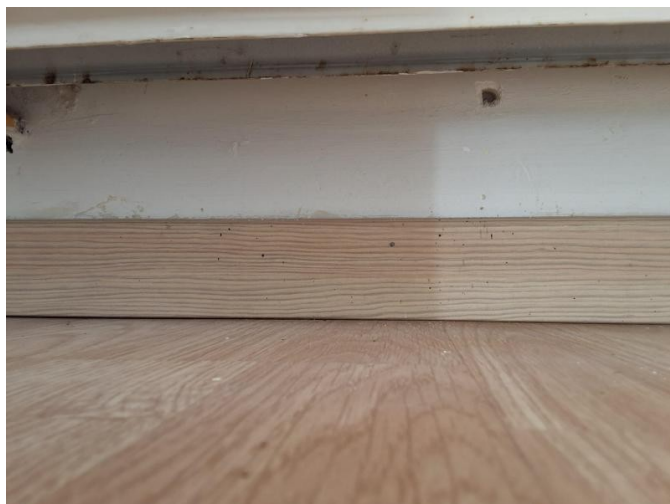
Fiche 9: Pleisterwerk wanden

Geen asbest

#	Type	Referentie	Resultaat
9.1	Mengmonster	MM01	Geen asbest

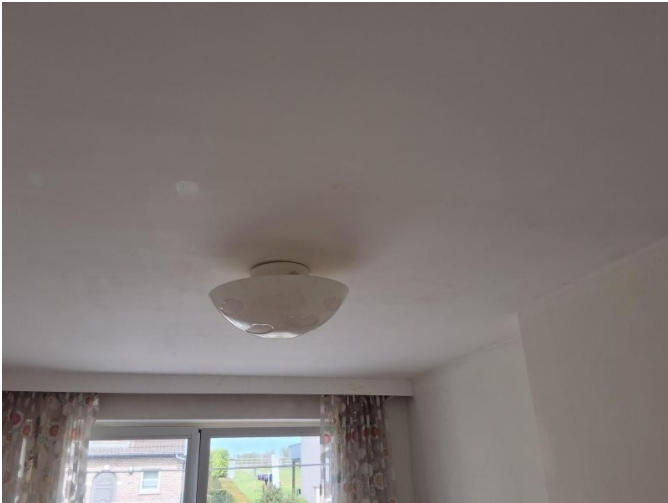
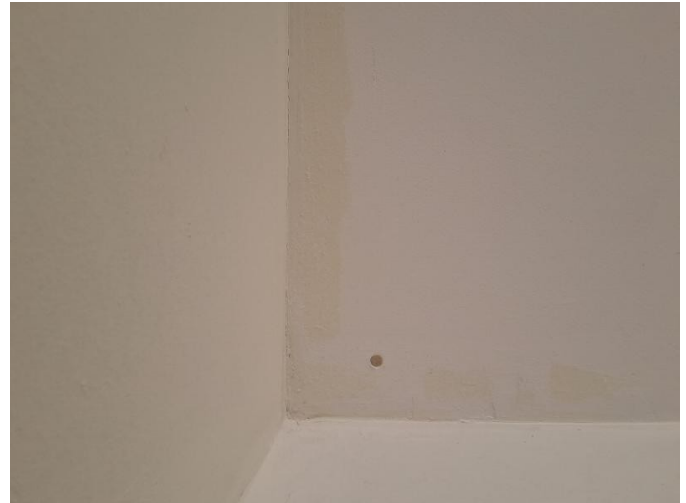
Fiche 10: Pleisterwerk plafonds

Geen asbest

#	Type	Referentie	Resultaat
10.1	Mengmonster	MM02	Geen asbest

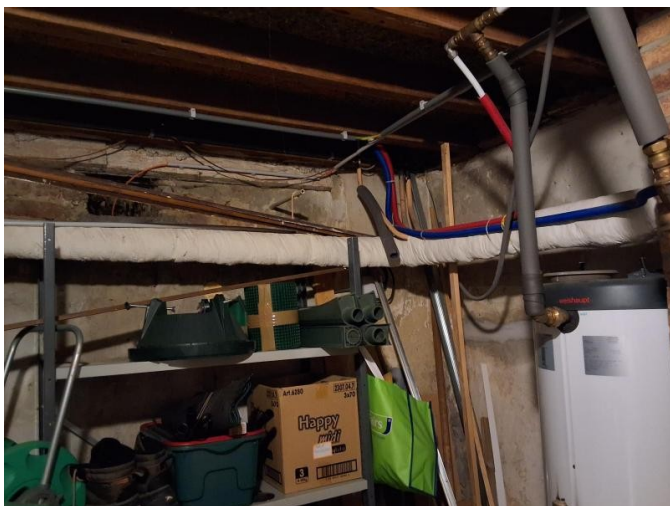
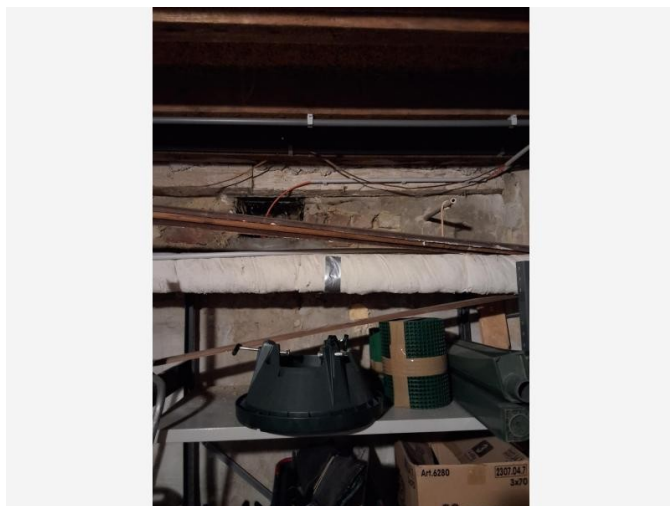
Fiche 11: Leidingisolatie (gips)

Geen asbest

#	Type	Referentie	Resultaat
11.1	Mengmonster	MM03	Geen asbest
11.2	Mengmonster	MM04	Geen asbest

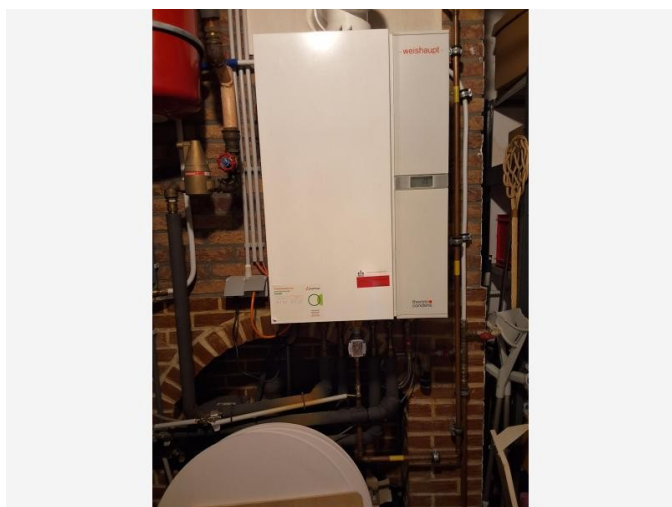
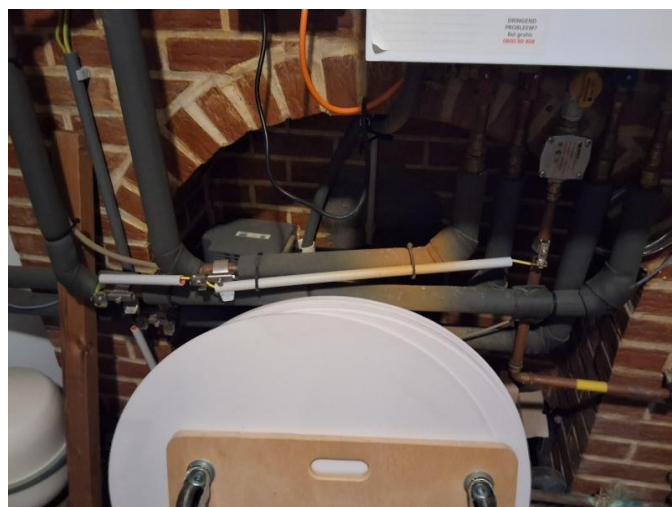
Beschrijving	Notitie	Terug te vinden op plannen
Fiche 12: CV-ketel (niet verdacht)	De CV-ketel (dichtingen, isolerend materiaal) is niet asbestverdacht.	-
