# Asbestinventarisatetest

Léonce Roelsstraat 13/2, 9620 Zottegem

Attestnummer : 20250902-000002.000

Uitgegeven op : 02.09.2025

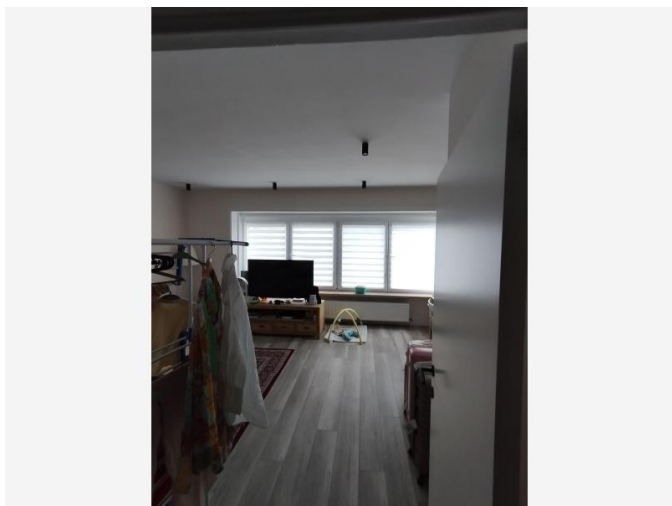
De laminaat is niet asbest verdacht, het is niet gekend wat eronder bevindt, bij vloer werken extra controle aangewezen.

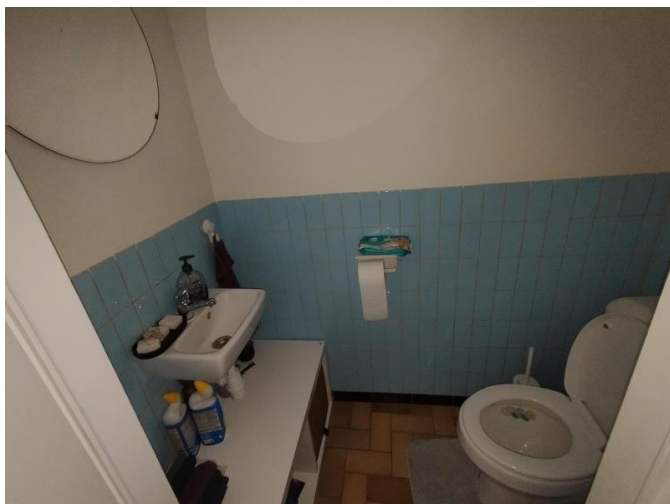
In het inspectieprotocol is een monsternamen van tegellijm verplicht om dit te identificeren als niet-asbesthoudend. Er waren geen facturen ter beschikking die bevestigen dat de tegels na 2001 waren geplaatst. Er waren geen bestaande beschadigingen aan de wandtegels om de lijm voldoende te kunnen inspecteren. Om dit af te toetsen is het aangewezen om bij eventuele renovatiewerken aan de tegels verder onderzoek/staalname te laten uitvoeren ter controle.

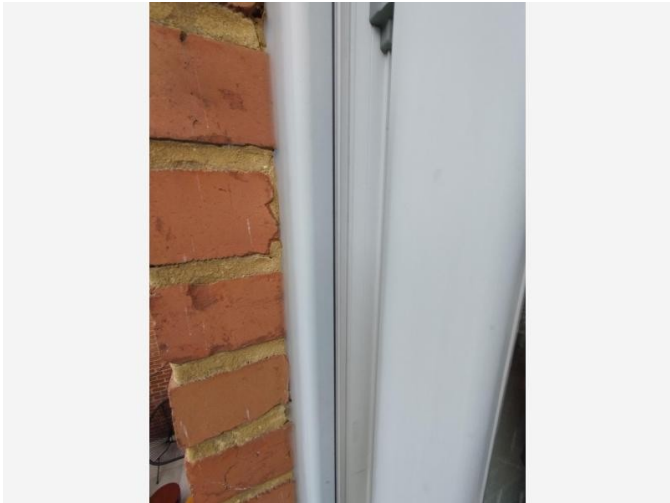
De gebruikte siliconen kit is niet asbestverdacht.

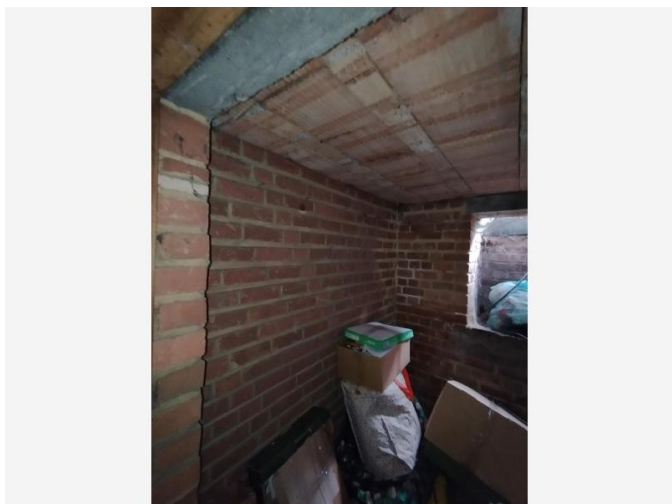
De private berging (nr2) werd gecontroleerd, er werden geen verdachte materialen opgemerkt.

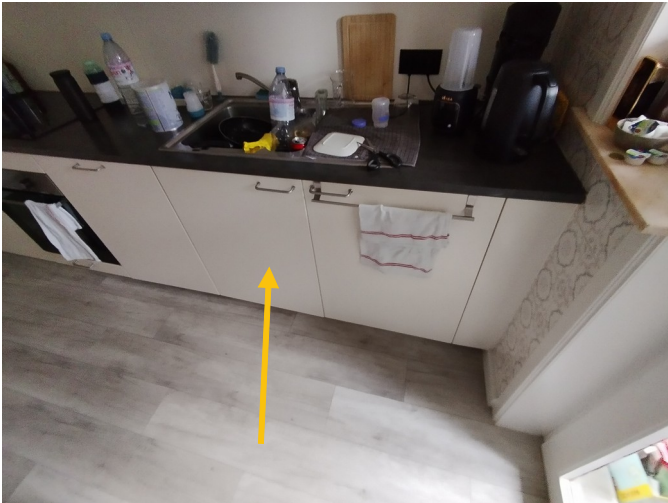
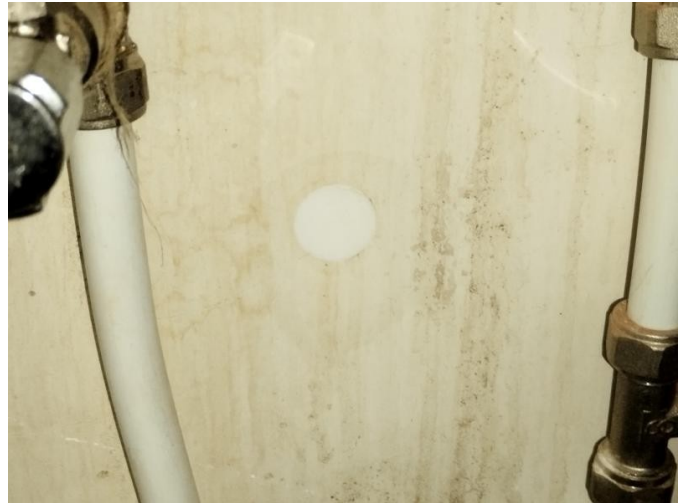
## Fiche 5: Muurpleister

Geen asbest

| # | Type | Referentie | Resultaat |
|---|---|---|---|
| 5.1 | Mengmonster | 001 | Geen asbest |

| Opmerking | <p>Volgens het inspectieprotocol is een monstername van het pleisterwerk verplicht om dit te identificeren als niet-asbesthoudend.</p> <p>Locatie staalnames: individuele ruimte: living / natte ruimte: keuken / stookplaats: - / traphal: inkomhal</p> <p>De vermelde oppervlaktes en volumes betreffen een beredeneerde schatting. Er worden geen rechten verleend aan deze oppervlaktes/volumes. De dikte is een schatting die voorkomt uit de monsterplaatsen en is daarom niet altijd representatief.</p> |

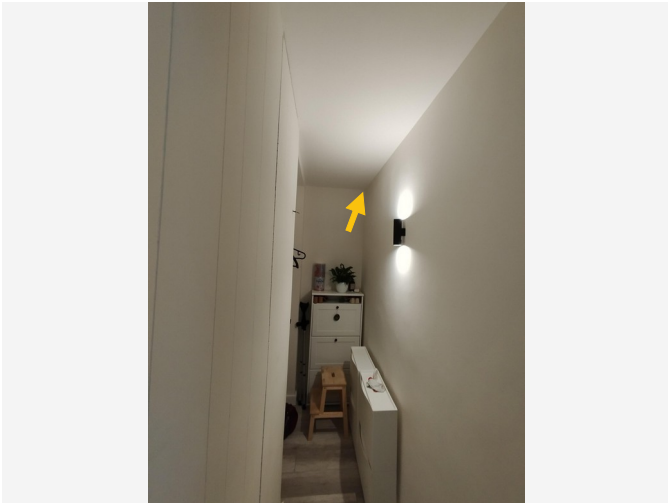
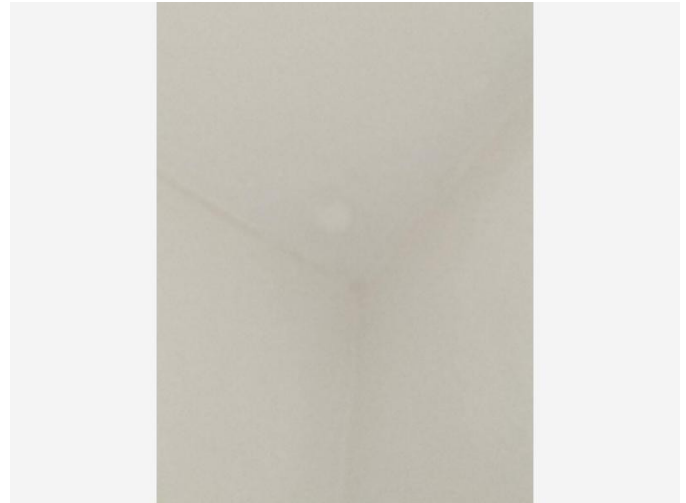
## Fiche 6: Plafondpleister

Geen asbest

| # | Type | Referentie | Resultaat |
|---|---|---|---|
| 6.1 | Mengmonster | 002 | Geen asbest |

| Opmerking | <p>Volgens het inspectieprotocol is een monstername van het pleisterwerk verplicht om dit te identificeren als niet-asbesthoudend.</p> <p>Locatie staalnames: individuele ruimte: slpk / natte ruimte: keuken / stookplaats: - / traphal: inkomhal</p> <p>De vermelde oppervlaktes en volumes betreffen een beredeneerde schatting. Er worden geen rechten verleend aan deze oppervlaktes/volumes. De dikte is een schatting die voorkomt uit de monsterplaatsen en is daarom niet altijd representatief.</p> |
