# Asbestinventarisat attest

Koningin Astridlaan 28, 9000 Gent

Attestnummer : 20251202-000240.000

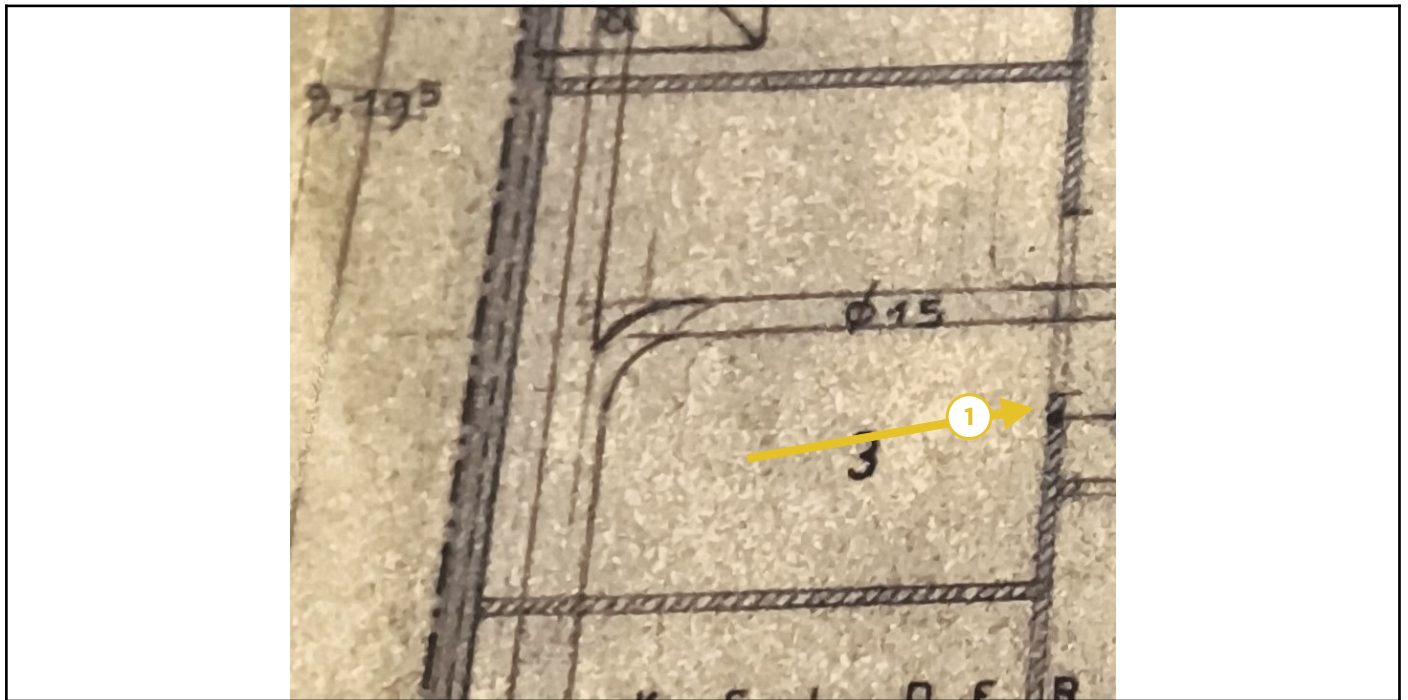
## Plan 1.6: berging plan -1 kopie

| Beschrijving | Type | Actie |
|---|---|---|
| 1. Bakeliet toep.(schakelaars-stopcontact.-verdeelkasten-radiatorknoppen) | Asbestmateriaal | Zorgvuldig beheren |

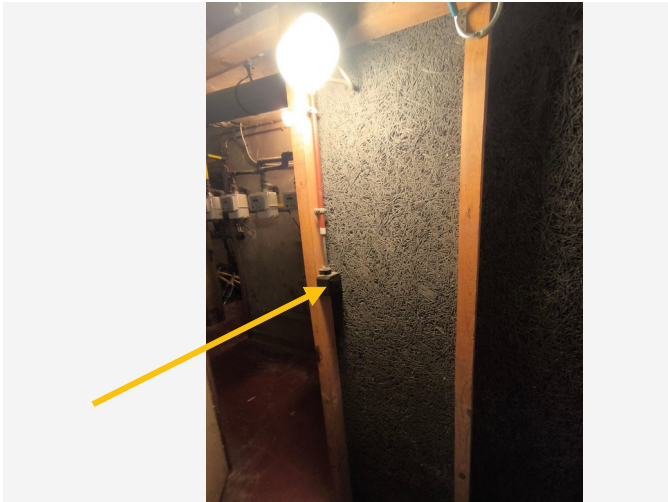
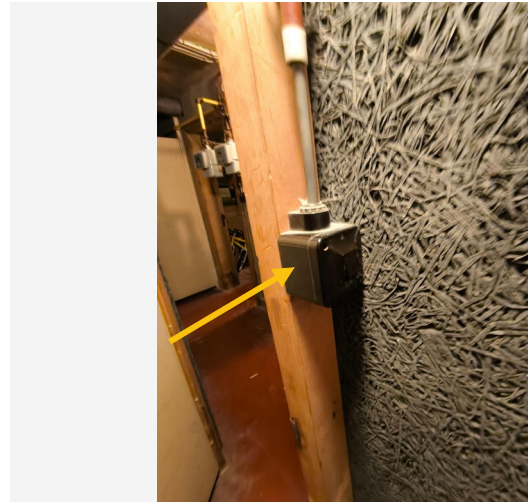
# Fiche 1: Bakeliet toep.(schakelaars-stopcontact.-verdeel dozen-radiator knoppen)

Asbestmateriaal

Het asbestmateriaal valt onder de mijlpaal van 2040.

| Eindbeoordeling materiaalarisico | Laag materiaalarisico en/of verlaagde kans op vezelvrijgave |

| Asbestsoort (vezeltype) | Crocidoliet aanwezig |
| Asbestconcentratie | Laag (< 50%) |
| Toestand van het materiaal | Onbeschadigd, niet verweerd |

| Opmerking | <p>Het is moeilijk te bepalen of de bakeliettoepassingen in de woning ook effectief asbesthoudend zijn (het kan ook gaan om de asbestvrije variant).</p> <p>Er werd geen monster genomen owv beschadiging aan een elektrisch gerelateerde toepassing, extra controle bij verwijdering van het verdacht materiaal.</p> |

- Zorg voor een veilig beheer. Vermijd het beschadigen van het asbestmateriaal. Controleer de toestand jaarlijks op wijzigingen.
- Voer bijkomende staalname(s) uit.

- Eenvoudige handelingen: mag via doe-het-zelf of door werknemer(s) met opleidingsattest eenvoudige handelingen  
Schakelaars, stopcontacten en andere gelijkaardige toepassingen kunnen eenvoudig losgeschroefd worden --> EH doe-het-zelf. Afgesloten of verzegelde kast --> EH opgeleid techniek personeel 8u basisopleiding asbest. Voor elektrische infrastructuur en uitrusting dient u vooraleer men deze toepassing gaat bevochtigen de elektriciteit af te sluiten (zoniet elektrocutie-/brandgevaar). standaard dragen van de nodige wegwerp beschermingsmiddelen FFP 3 masker , handschoenen en tyvec CAT III type 5-6 , afspoelbaar schoeisel Losschroeven en dubbel verpakken in plastic , sluit luchtdicht af en breng dit als hechtgebonden afval naar een plaatselijk containerpark. Voor hechtgebonden toepassingen: Bij verwijdering door doe-het-zelf moet men dit afval dubbel en luchtdicht verpakt aandienen bij het gemeentelijk recyclagepark. Men raadpleegt best op voorhand de voorwaarden van het recyclagepark.

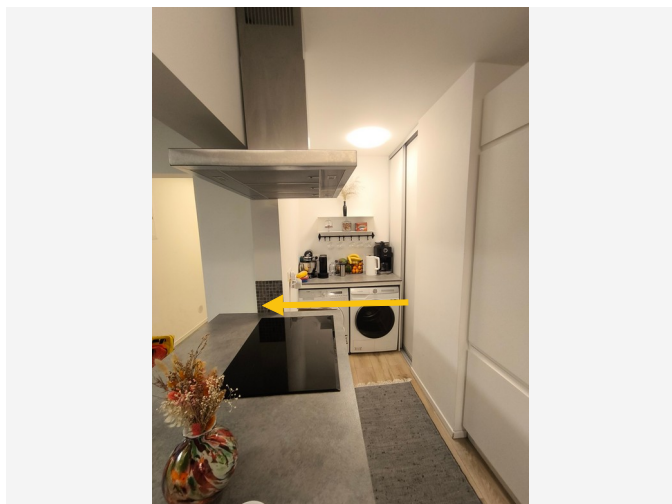
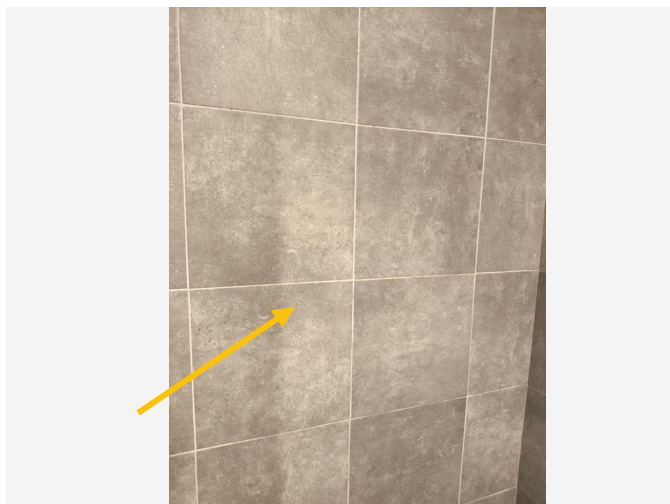
In het inspectieprotocol is een monsternamen van tegellijm verplicht om dit te identificeren als niet-asbesthoudend. Er waren geen facturen ter beschikking die bevestigen dat de tegels na 2001 waren geplaatst. Er waren geen bestaande beschadigingen aan de wandtegels om de lijm voldoende te kunnen inspecteren. Om dit af te toetsen is het aangewezen om bij eventuele renovatiewerken aan de tegels verder onderzoek/staalname te laten uitvoeren ter controle.

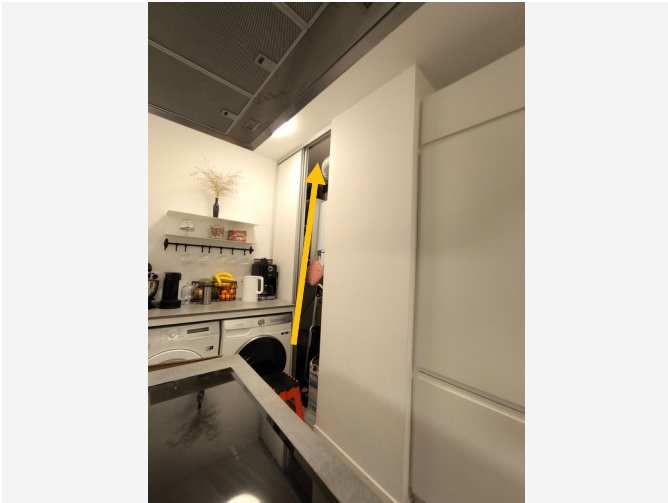
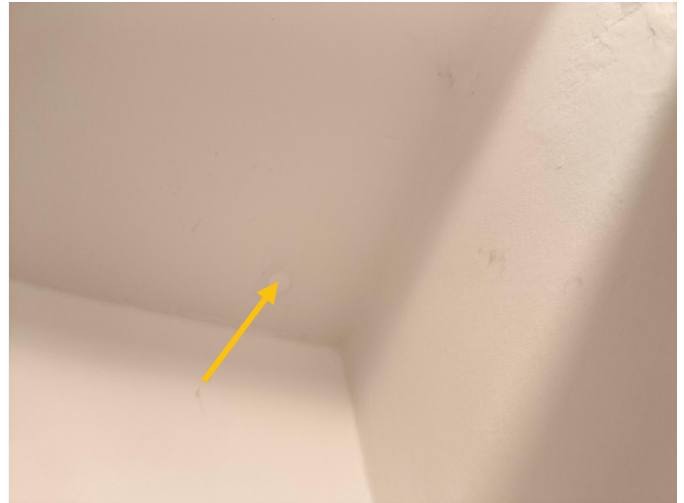
## Fiche 3: Pleisterwerk plafonds

Geen asbest

| # | Type | Referentie | Resultaat |
|---|---|---|---|
| 3.1 | Mengmonster | 02 | Geen asbest |

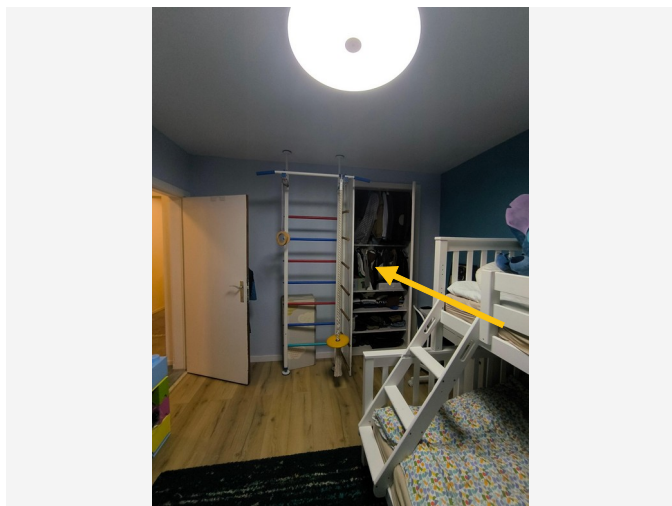
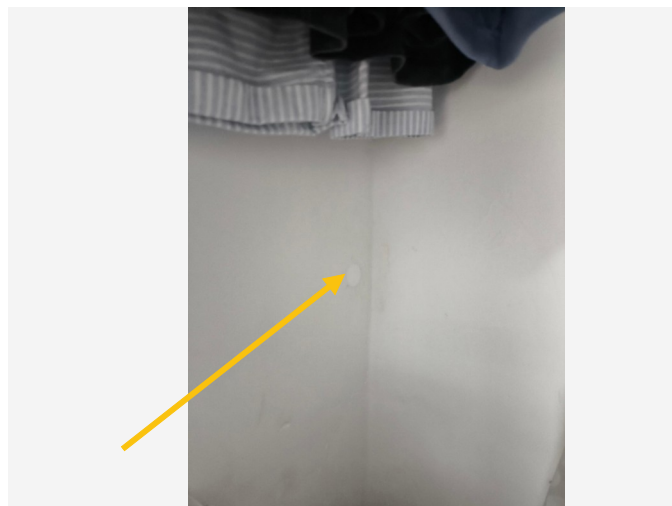
## Fiche 4: Pleisterwerk wanden

Geen asbest

| # | Type | Referentie | Resultaat |
|---|---|---|---|
| 4.1 | Mengmonster | 01 | Geen asbest |

| Opmerking | <p>Er bevinden zich enkele valse wanden (hout/gipsplaat/kunststof). Het is niet duidelijk of er pleisterwerk aanwezig is achter deze valse wanden, het is aangewezen om bijkomend onderzoek uit te voeren bij werken.</p> <p>De hoeveelheid is een zo nauwkeurig mogelijke opmeting. Hieraan kunnen evenwel geen rechten worden ontleend. Waar mogelijk, wordt staalname uitgevoerd conform het inspectieprotocol: in een droge ruimte zoals een slaapkamer, in een natte ruimte zoals een keuken of badkamer, in een traphal en in een stookruimte.</p> |

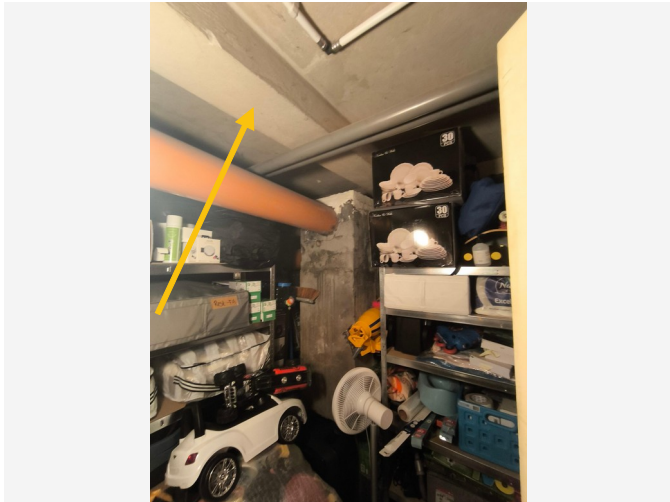
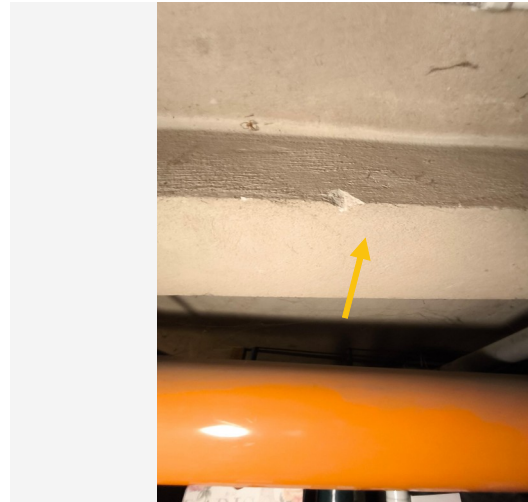
## Fiche 5: Cementering 2 binnentoepassing (kelderberging)

Geen asbest

| # | Type | Referentie | Resultaat |
|---|---|---|---|
| 5.1 | Mengmonster | 04 | Geen asbest |

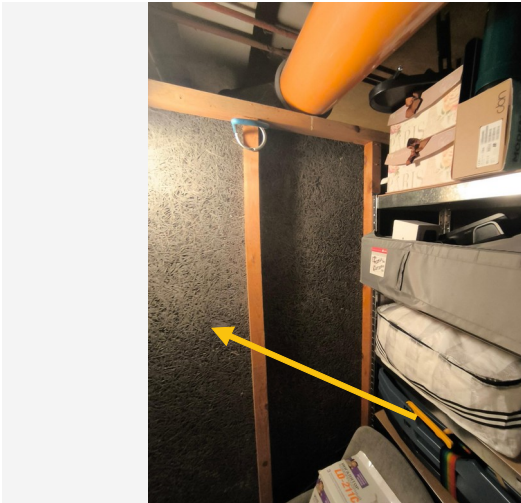
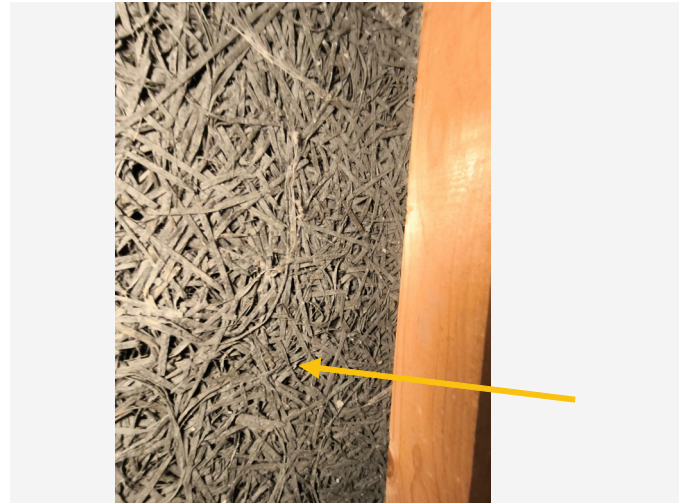
## Fiche 6: Herakliet platen (verdacht)

Geen asbest

| # | Type | Referentie | Resultaat |
|---|---|---|---|
| 6.1 | Mengmonster | 05 | Geen asbest |

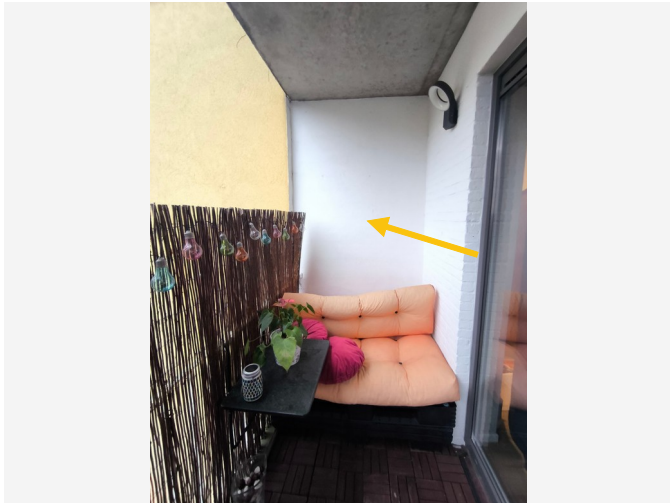
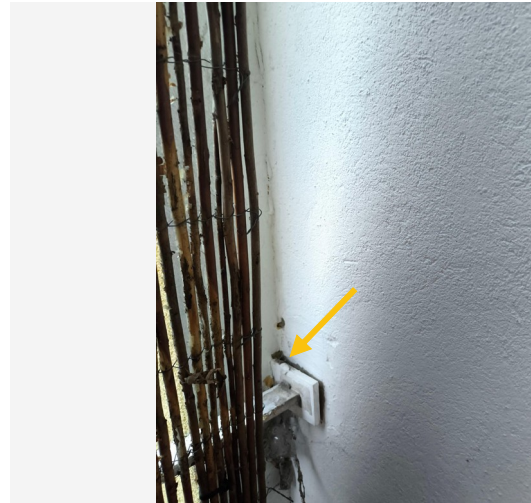
## Fiche 7: Cementering 1 buiten (met staalname)

Geen asbest

| # | Type | Referentie | Resultaat |
|---|---|---|---|
| 7.1 | Mengmonster | 03 | Geen asbest |

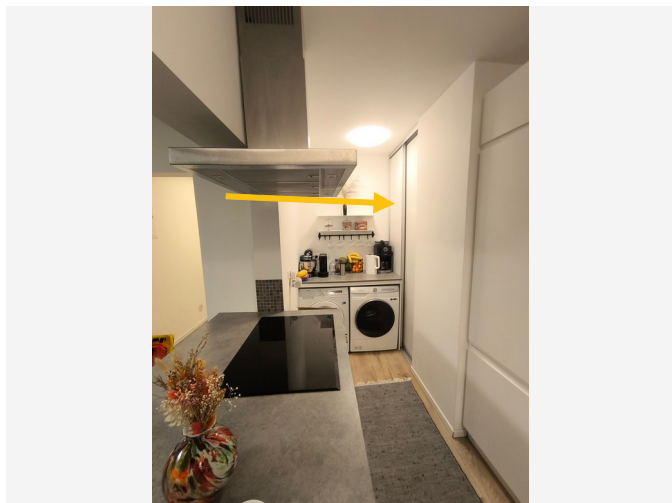
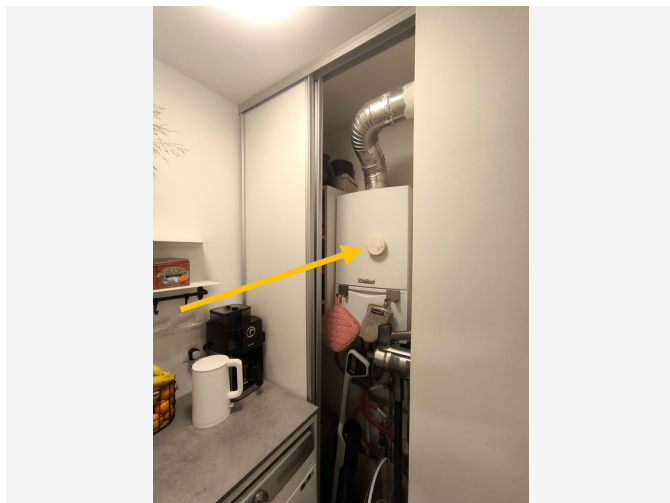
### Fiche 8: CV Ketel/boiler

| Beschrijving | Notitie | Terug te vinden op plannen |
|---|---|---|
| Fiche 8: CV Ketel/boiler | De CV ketel werd gecontroleerd( bwj ) en is niet asbest verdacht geen risico bouwjaar. | - |

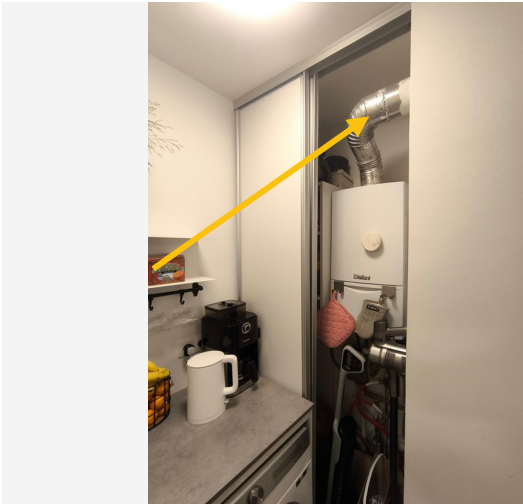
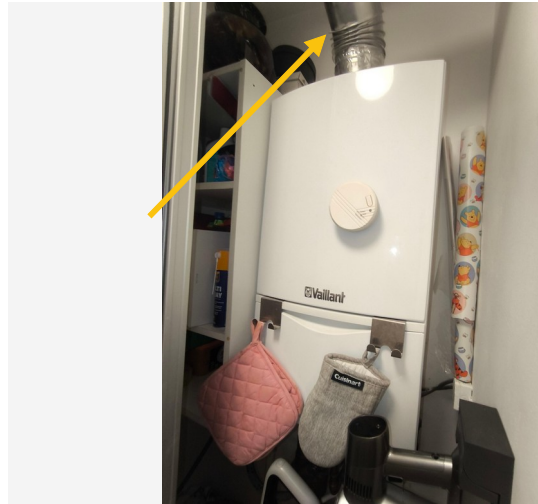
## Fiche 9: materialen van rookgaskanalen

| Beschrijving | Notitie | Terug te vinden op plannen |
|---|---|---|
| Fiche 9: materialen van rookgaskanalen | het rookgaskanaal is niet verdacht , staal | Plan 1.1: appartement plan +2 |

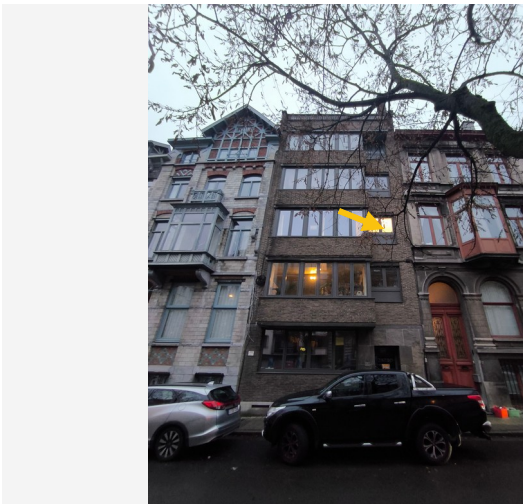
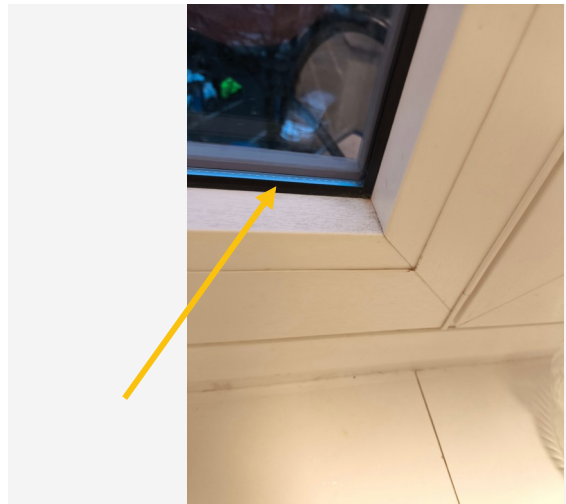
## Fiche 10: Kit niet verdacht (visueel vastgesteld)

| Beschrijving | Notitie | Terug te vinden op plannen |
|---|---|---|
| Fiche 10: Kit niet verdacht (visueel vastgesteld) | De gebruikte siliconen kit is niet asbestverdacht | Plan 1.7: appartement plan +2 kopie |
