# Asbestinventarisatetest

Edward de Denestraat 27/8, 8310 Brugge

Attestnummer : **20250925-000282.000**

Uitgegeven op : **25.09.2025**

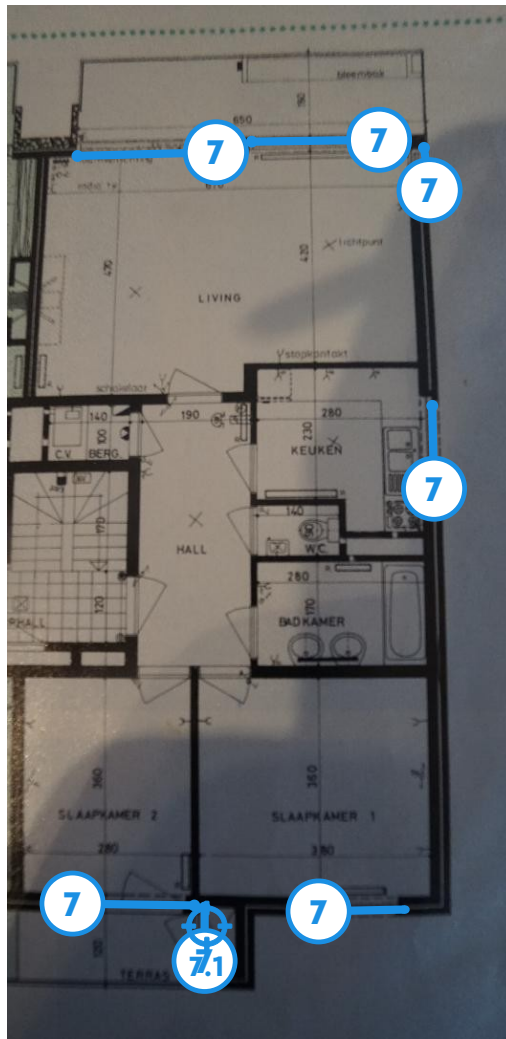
## Plan 1.1: Grondplan +0

Geen onderzoek gedaan naar materialen v/d gemene delen.

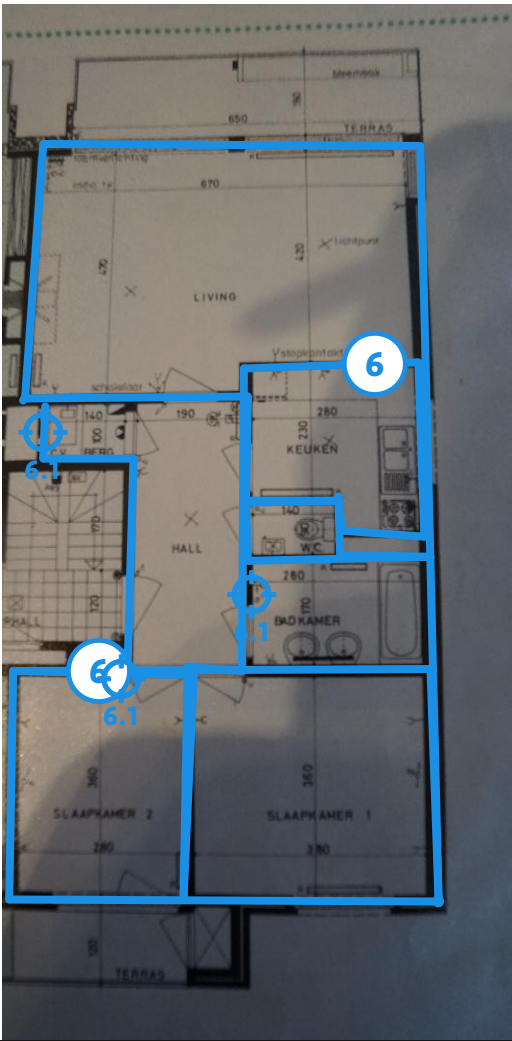
# Plan 1.2: Grondplan +0

Geen destructief onderzoek gedaan naar onderliggende lagen.

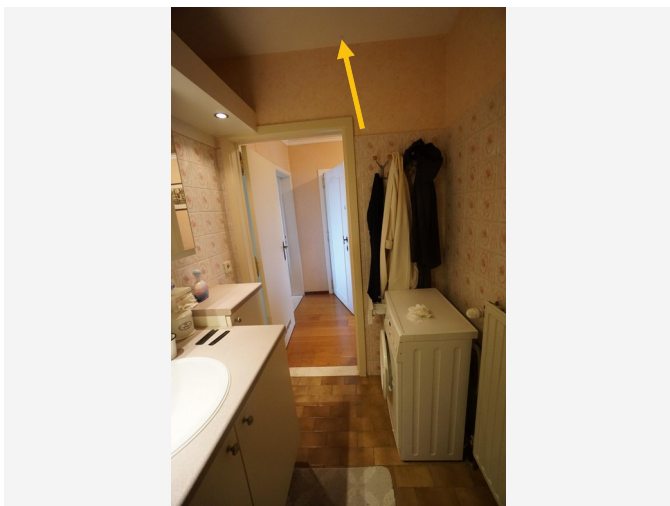
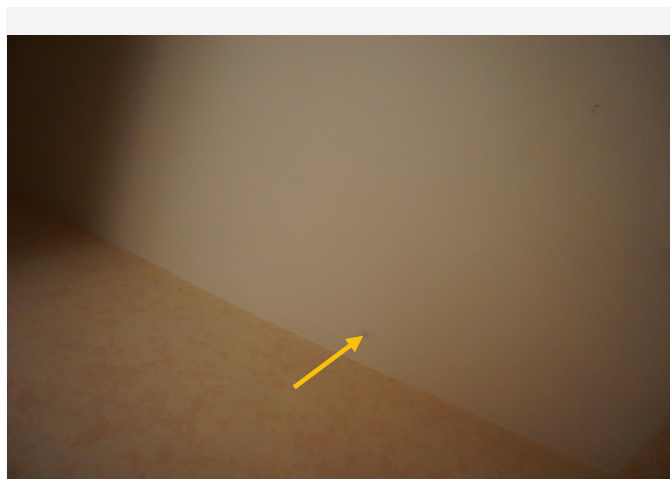
## Fiche 5: Pleisterwerk - Plafonds

Geen asbest

| # | Type | Referentie | Resultaat |
|---|---|---|---|
| 5.1 | Mengmonster | 123300-2 | Geen asbest |

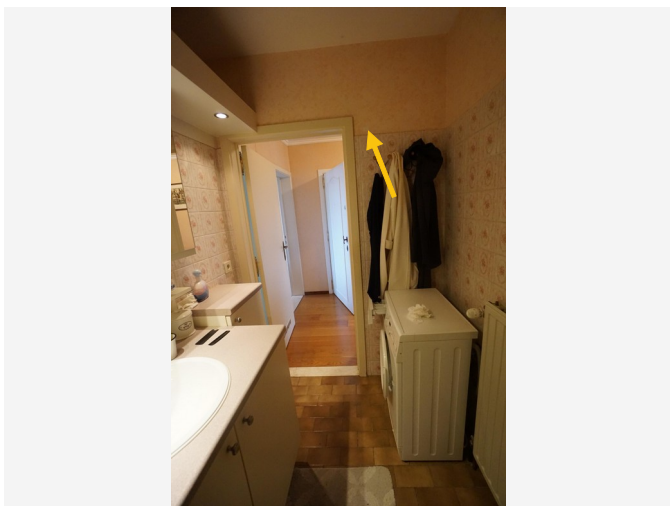
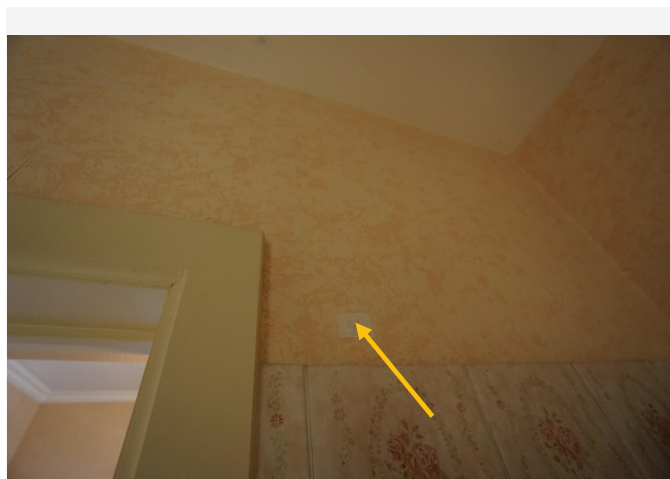
## Fiche 6: Pleisterwerk - Muren

Geen asbest

| # | Type | Referentie | Resultaat |
|---|---|---|---|
| 6.1 | Mengmonster | 123300-1 | Geen asbest |

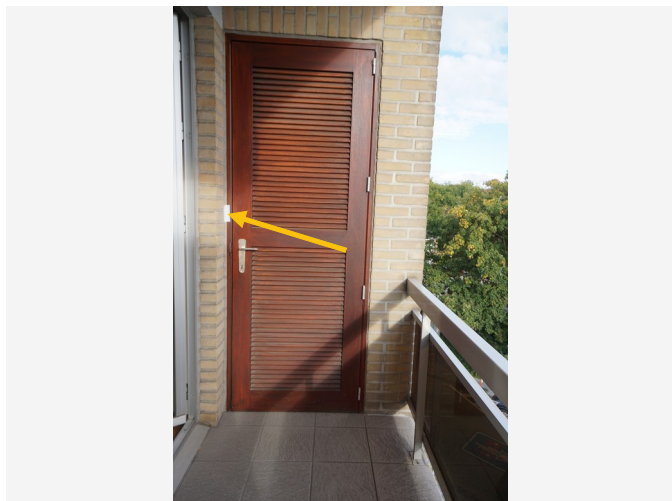
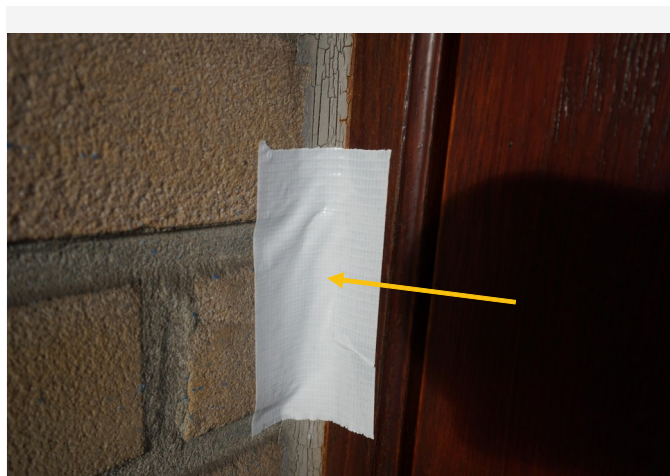
## Fiche 7: Kit - Schrijnwerk/metselwerk van ramen en deuren

Geen asbest

| # | Type | Referentie | Resultaat |
|---|---|---|---|
| 7.1 | Puntmonster | 123300-3 | Geen asbest |
