Asbestinventarisatetest

Daverlostraat 170/81, 8310 Brugge

Attestnummer : 20260213-000042.000

Uitgegeven op : 13.02.2026

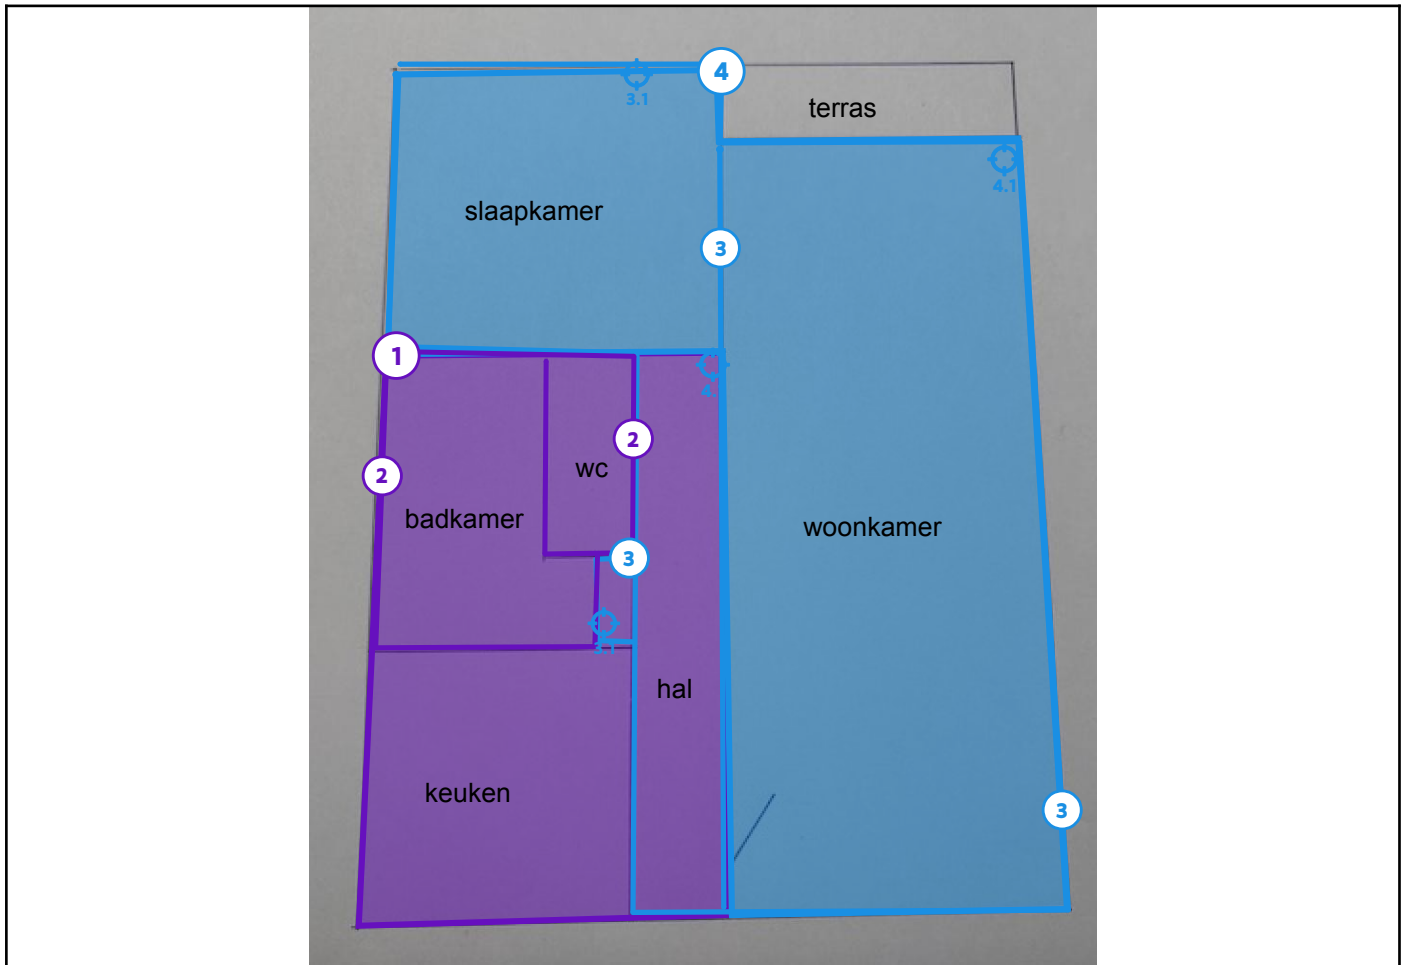
Plan 1.1: indeling appartement

Beschrijving	Type	Actie
1. Plafonds bestaande uit metalen panelen	Advies	-
2. Faiencetegels (lijm)	Advies	-
3. Pleisterwerk wanden	Geen asbest	-
3.1 Code: MM1	Mengmonster	-
4. Pleisterwerk plafonds	Geen asbest	-
4.1 Code: MM2	Mengmonster	-

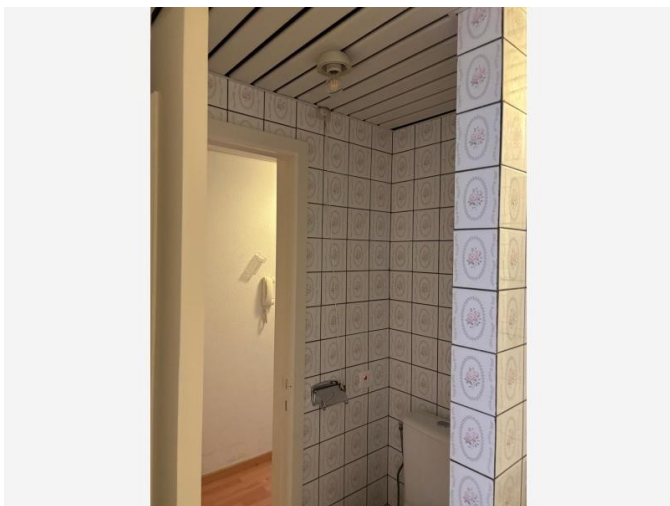
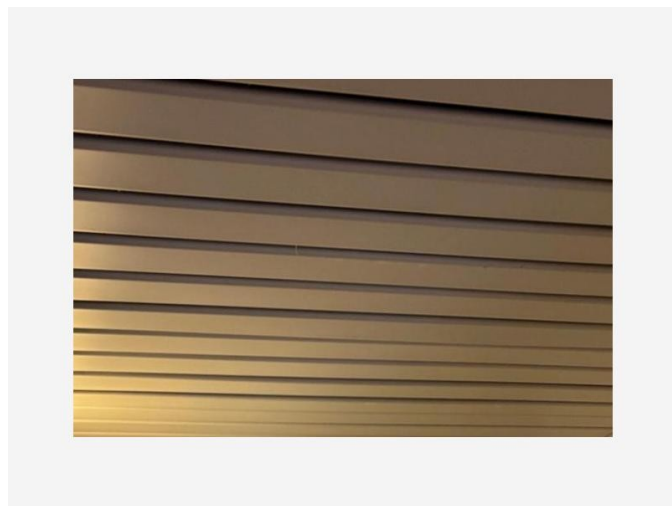
De plafonds werden afgewerkt met niet-asbestverdachte voorzetpanelen die inspectie van de bedekte structuur (opbouw, pleisterwerk) verhinderen.

Basis voor advies	De asbestdeskundige beoordeelt het materiaal als niet-asbestverdacht.
Primaire drager	Plafond

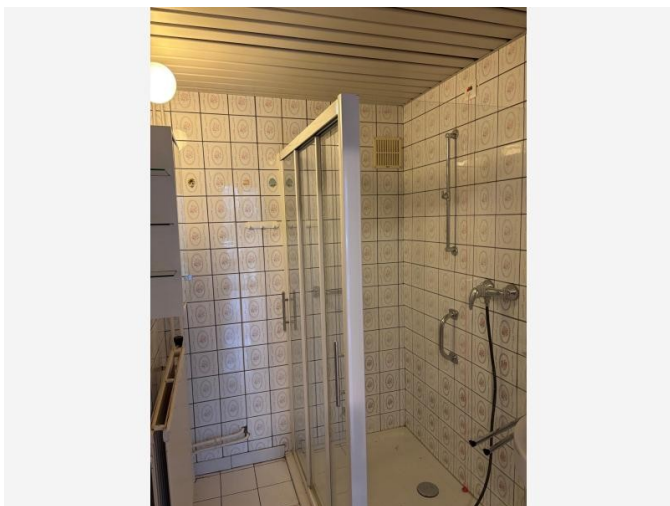
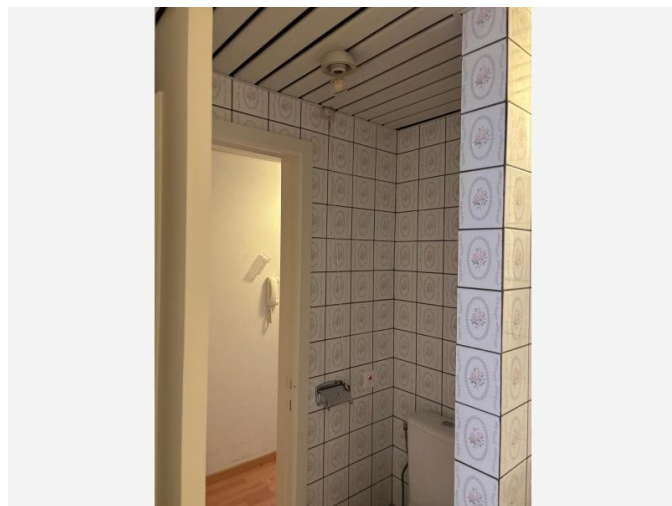
De binnenwanden van de badkamer en het toilet zijn afgewerkt met een intacte laag faiencetegels zonder zichtbare beschadigingen. Inspectie van de onderliggende lijmlaag is niet mogelijk zonder uitbreiding naar een destructief onderzoek.

Basis voor advies	Beoordeling op basis van expertise, zonder een vaststelling door de asbestdeskundige.
-------------------	---

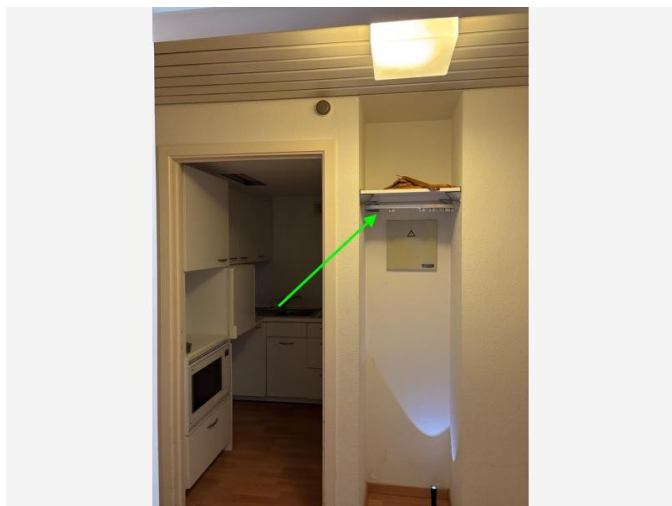
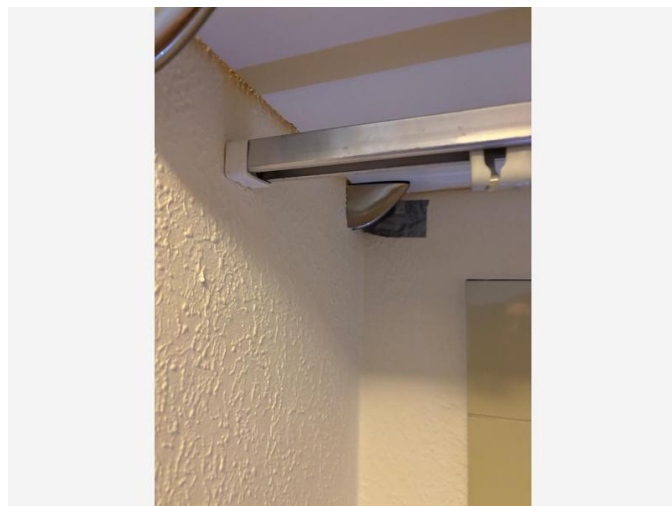
Geen asbest

#	Type	Referentie	Resultaat
3.1	Mengmonster	MM1	Geen asbest

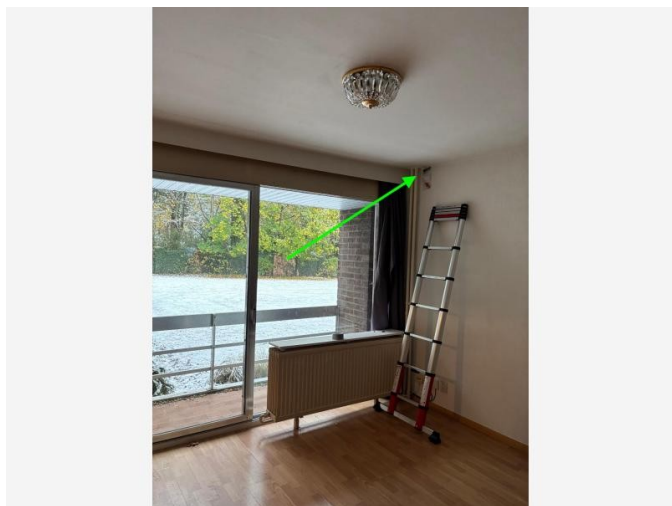
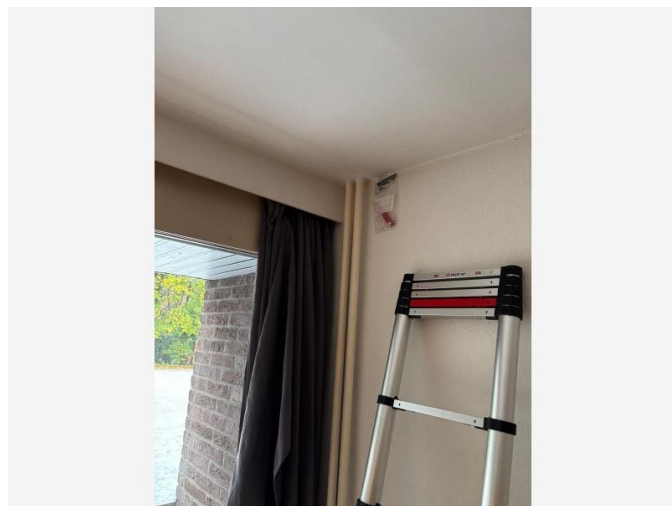
Fiche 4: Pleisterwerk plafonds

Geen asbest

#	Type	Referentie	Resultaat
4.1	Mengmonster	MM2	Geen asbest
