# Asbestinventarisatetest

Richard Valvekensstraat 29, 3010 Leuven

Attestnummer : 20251001-000296.000

Uitgegeven op : 01.10.2025

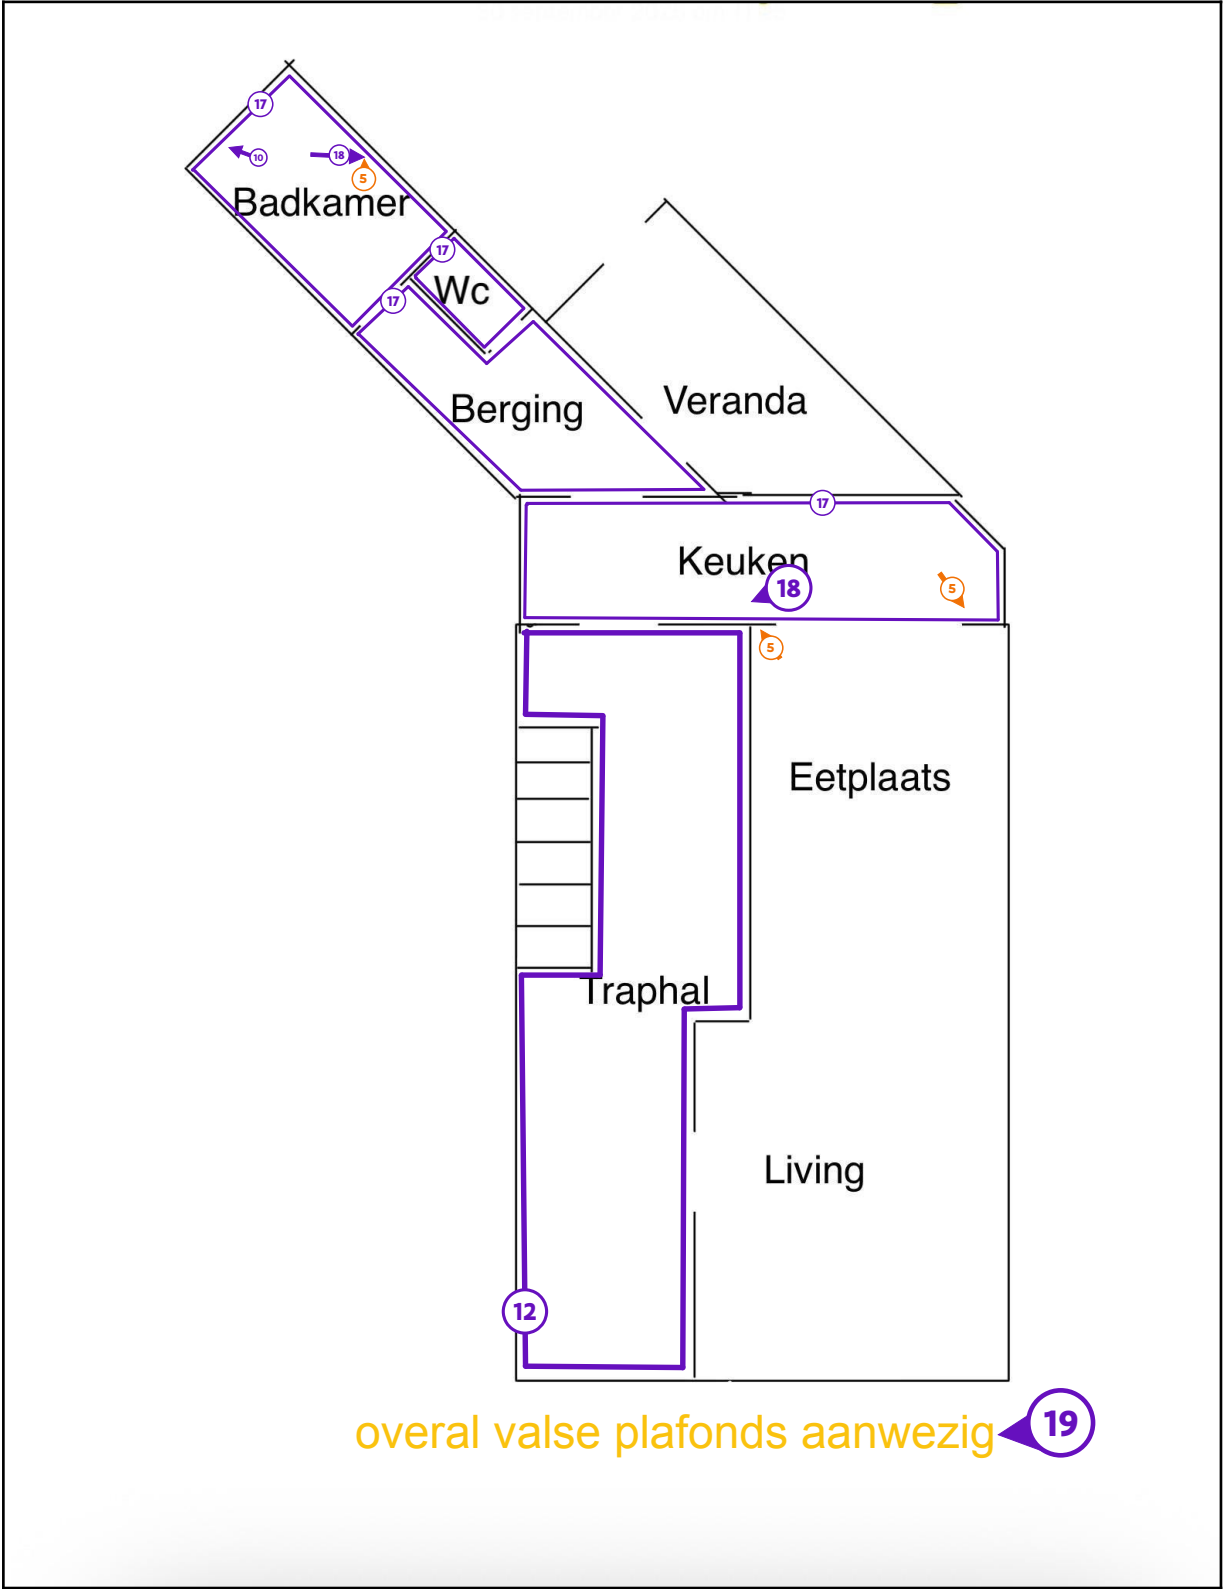
# Plan 1.2: Gelijkvloers

| 5. Radiatoren - Knoppen | Asbestmateriaal | <a href="#">Verwijderen</a> |

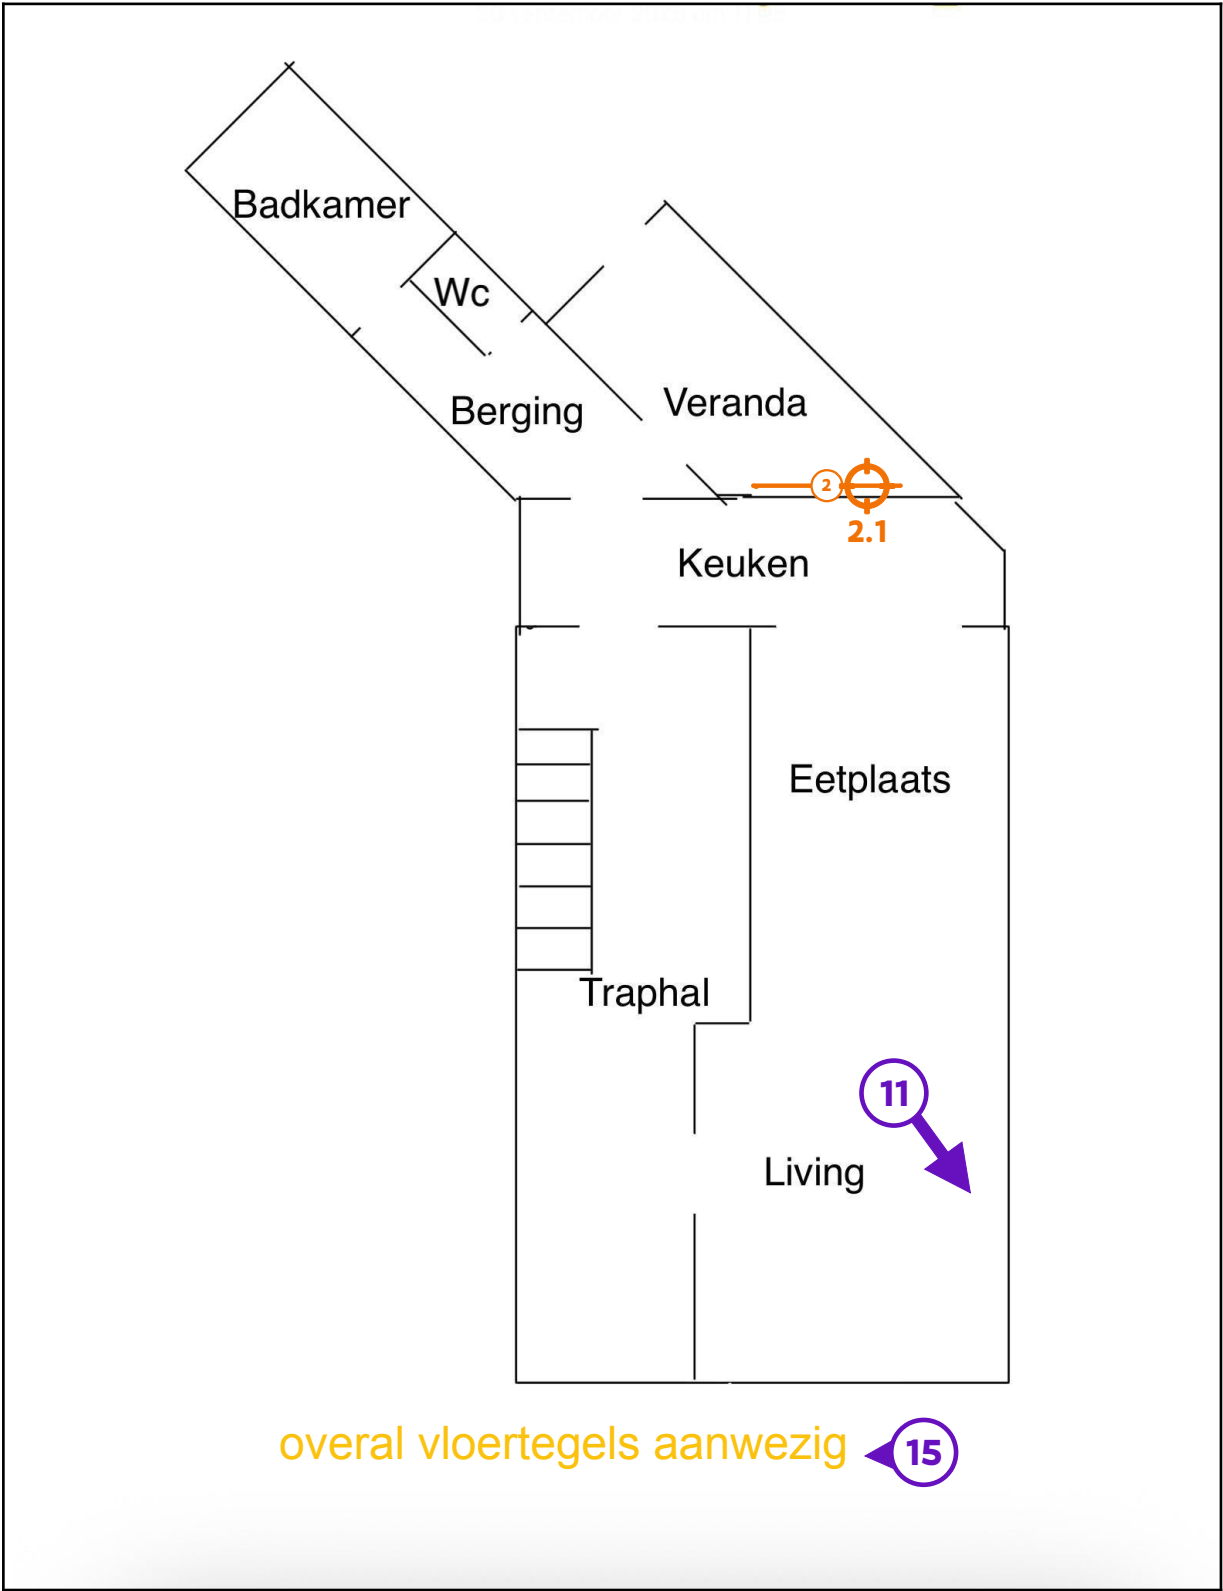
### Plan 1.3: Gelijkvloers

| 2. Mastiek/kit tussen glas en profiel - buiten | Asbestmateriaal | <a href="#">Verwijderen</a> |

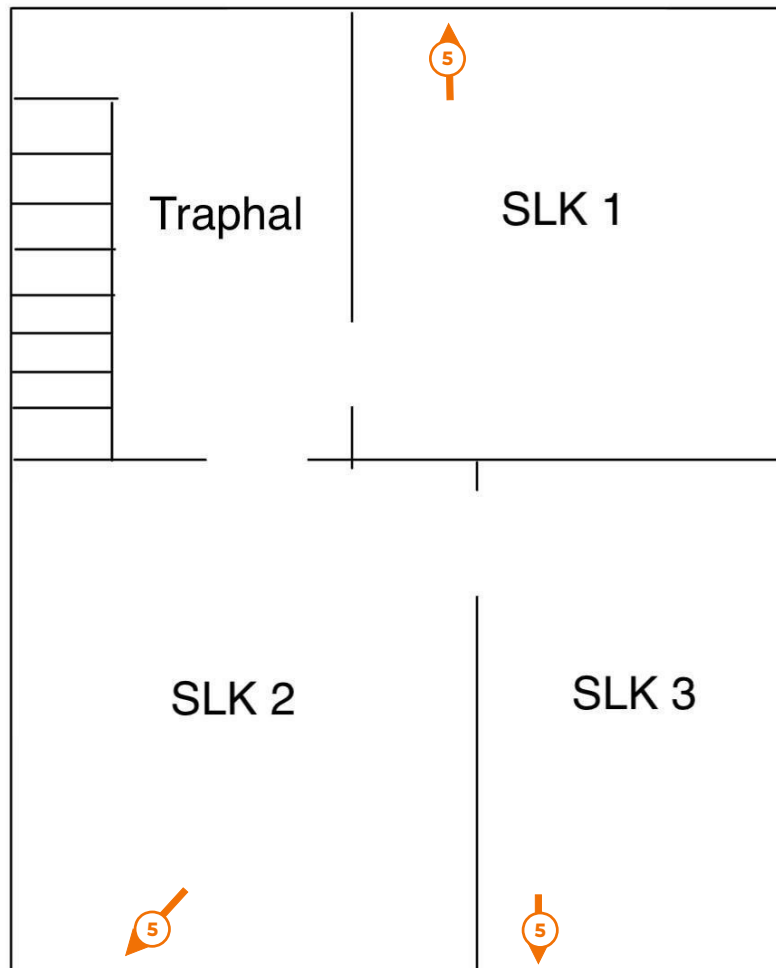
## Plan 1.6: Eerste verdiep

| 5. Radiatoren - Knoppen | Asbestmateriaal | <a href="#">Verwijderen</a> |

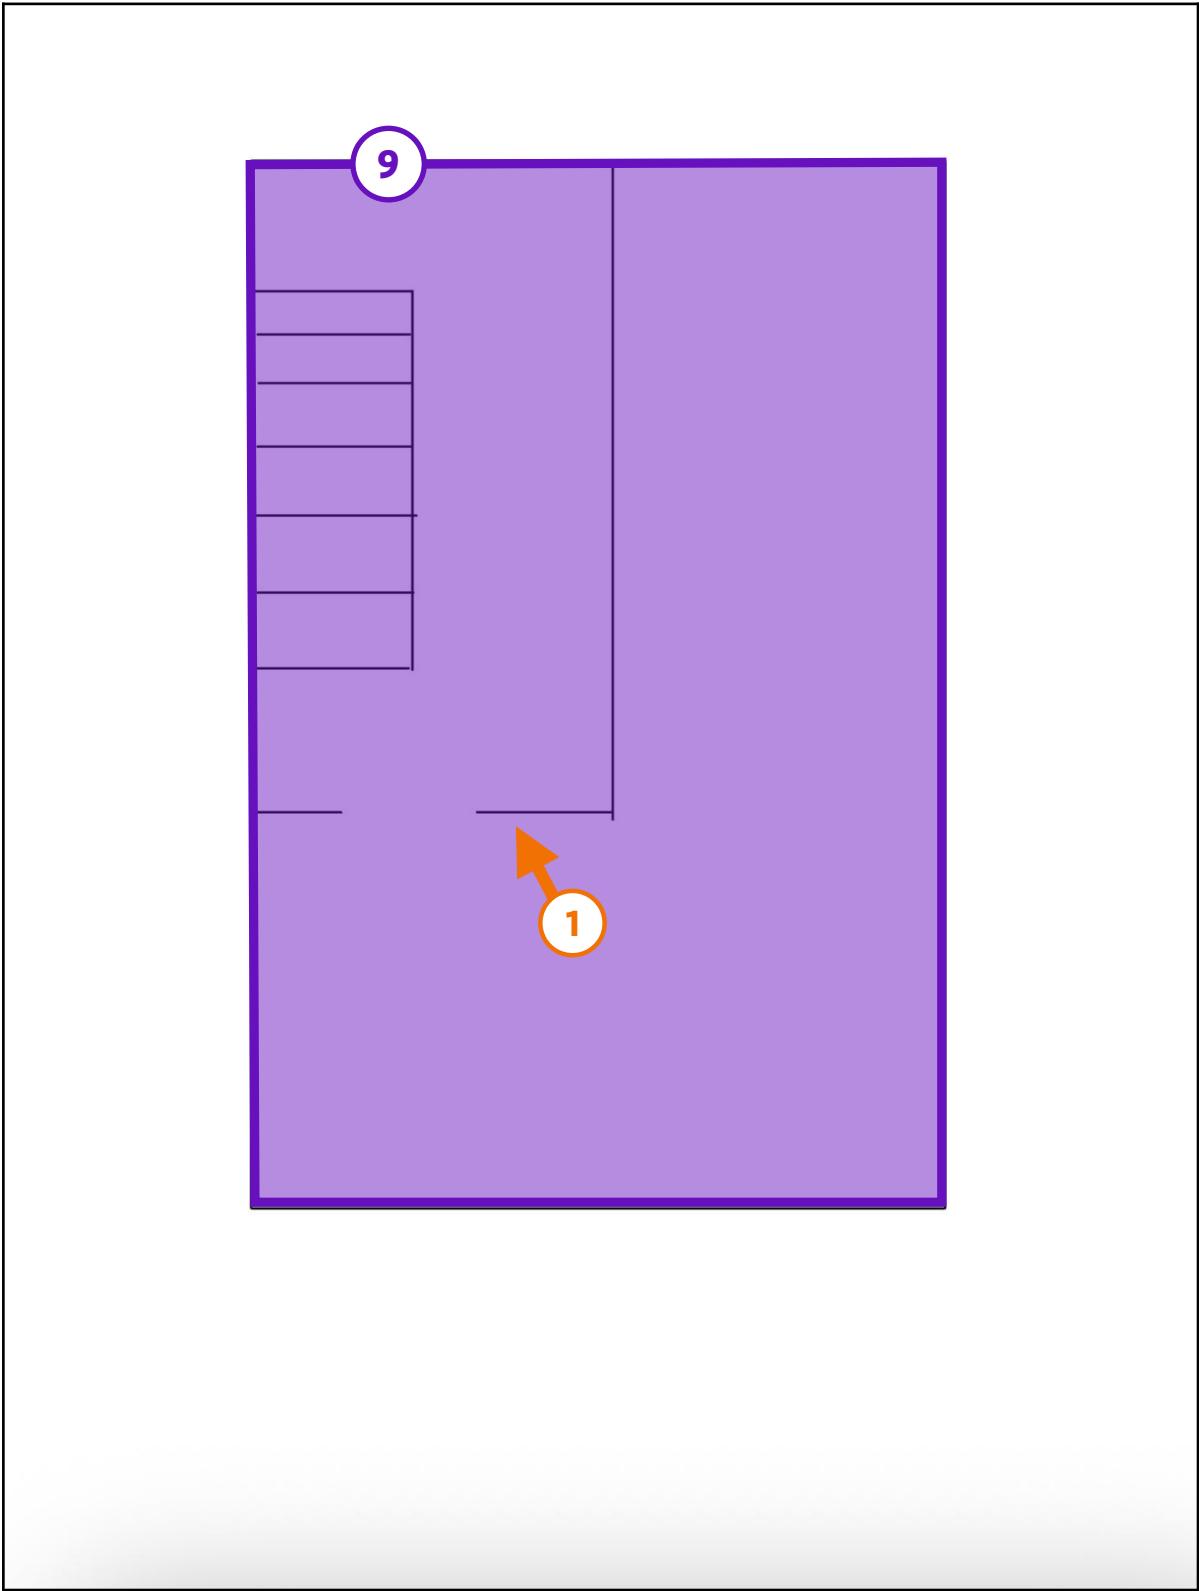
Plan 1.7: Zolder

| 1. Bakeliet - Stopcontacten & schakelaars (binnen) | Asbestmateriaal | <a href="#">Verwijderen</a> |

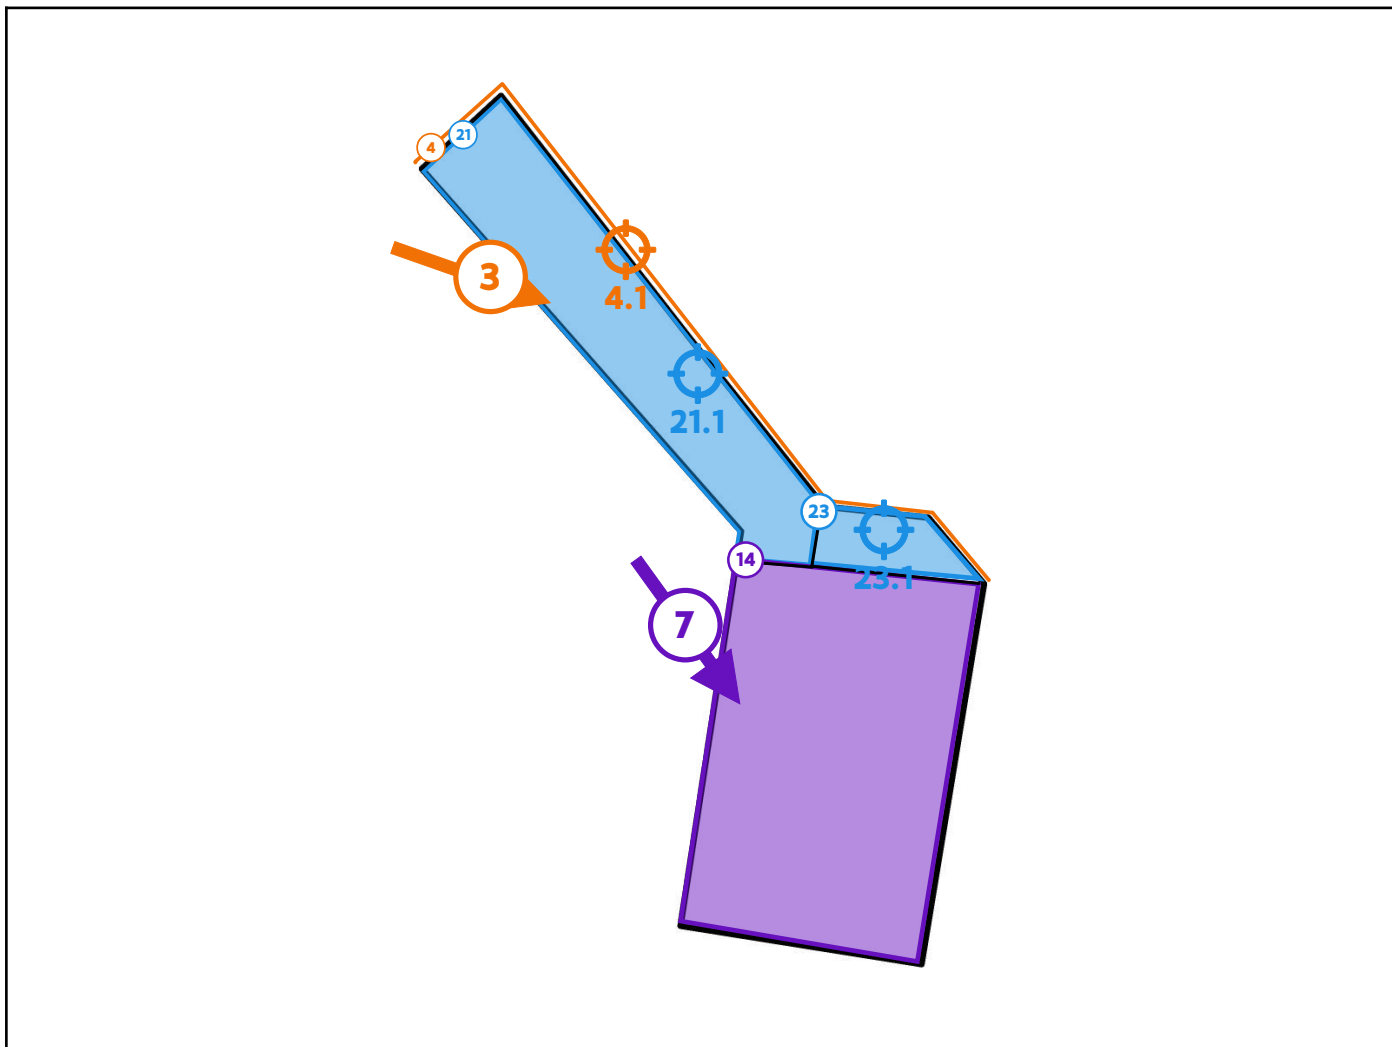
## Plan 1.8: Hoofdgebouw plan

| Beschrijving | Type | Actie |
|---|---|---|
| 3. Schouwbus in gesloten systeem | Asbestmateriaal | <a href="#">Verwijderen</a> |
| 4. Deksteen | Asbestmateriaal | <a href="#">Verwijderen</a> |
| 7. Binnenzijde en bovenzijde van de schouw | Beperking | - |

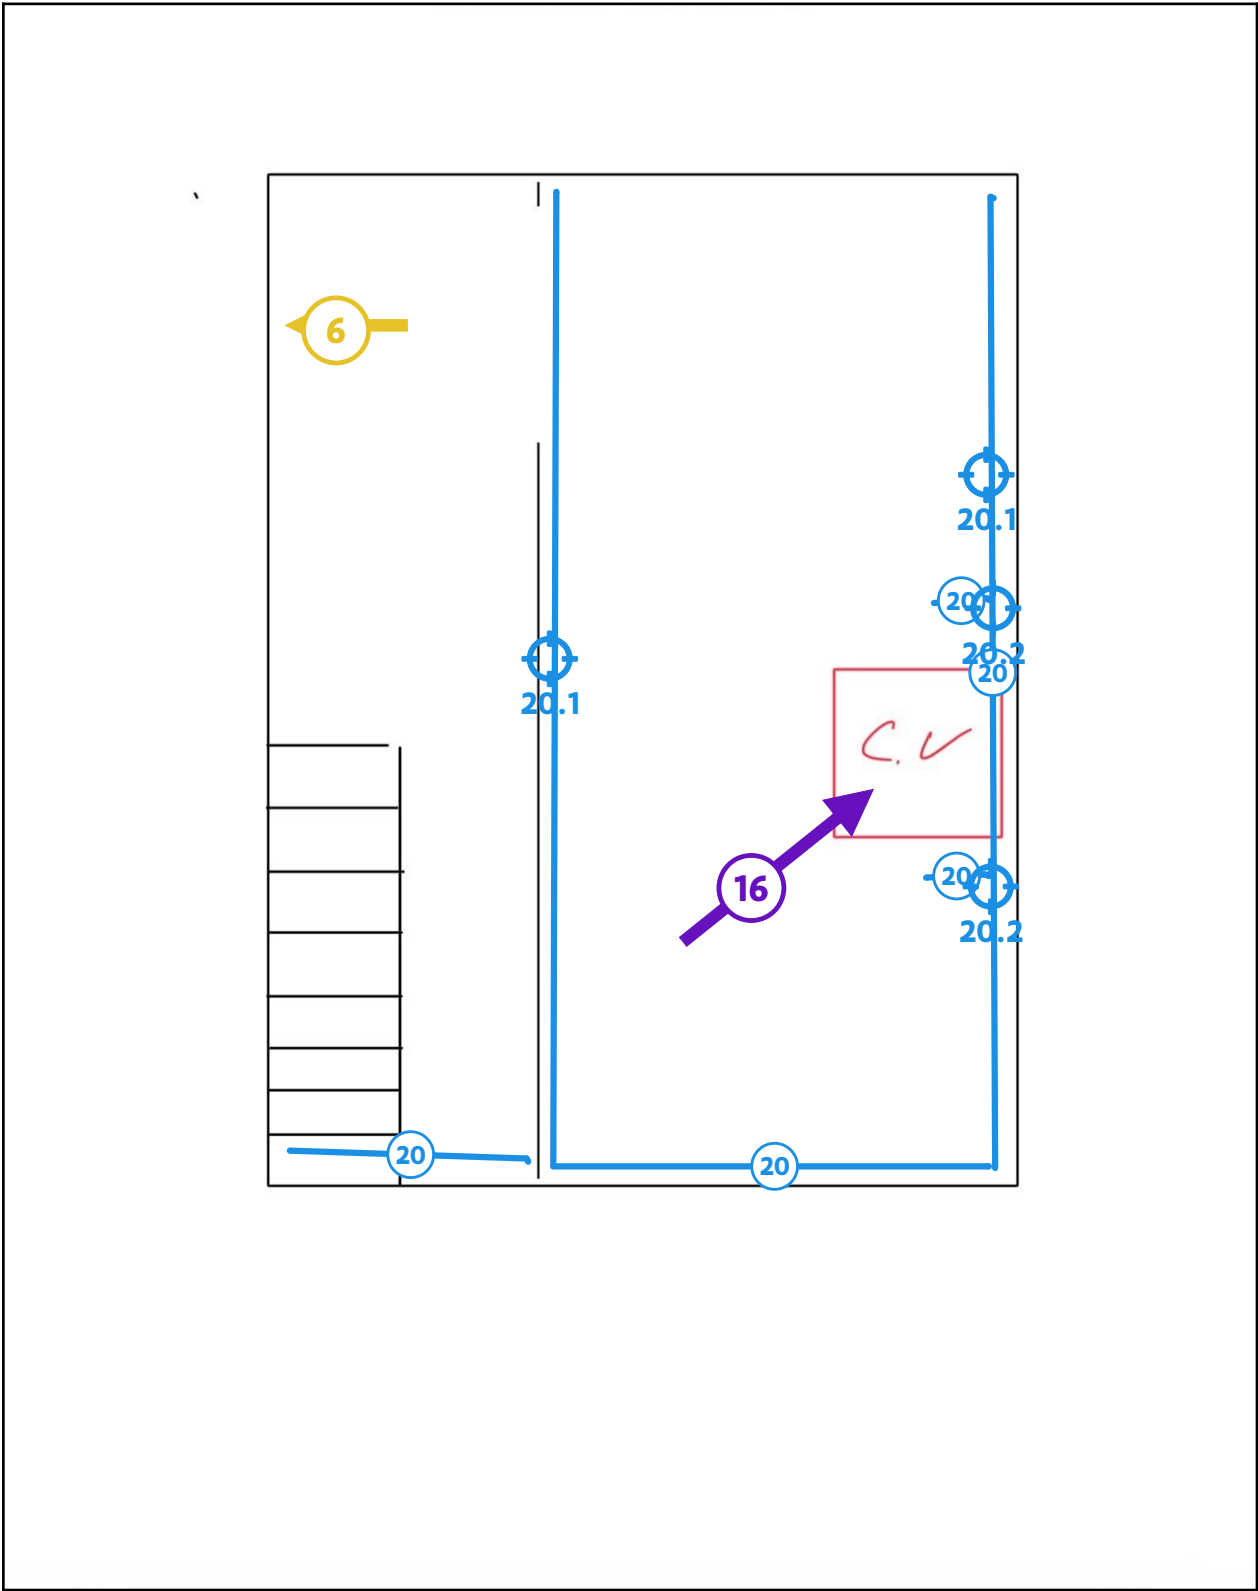
# Plan 1.9: Kelder

| 6. Bakeliet meter- en zekering kast | Asbestmateriaal | Zorgvuldig beheren |

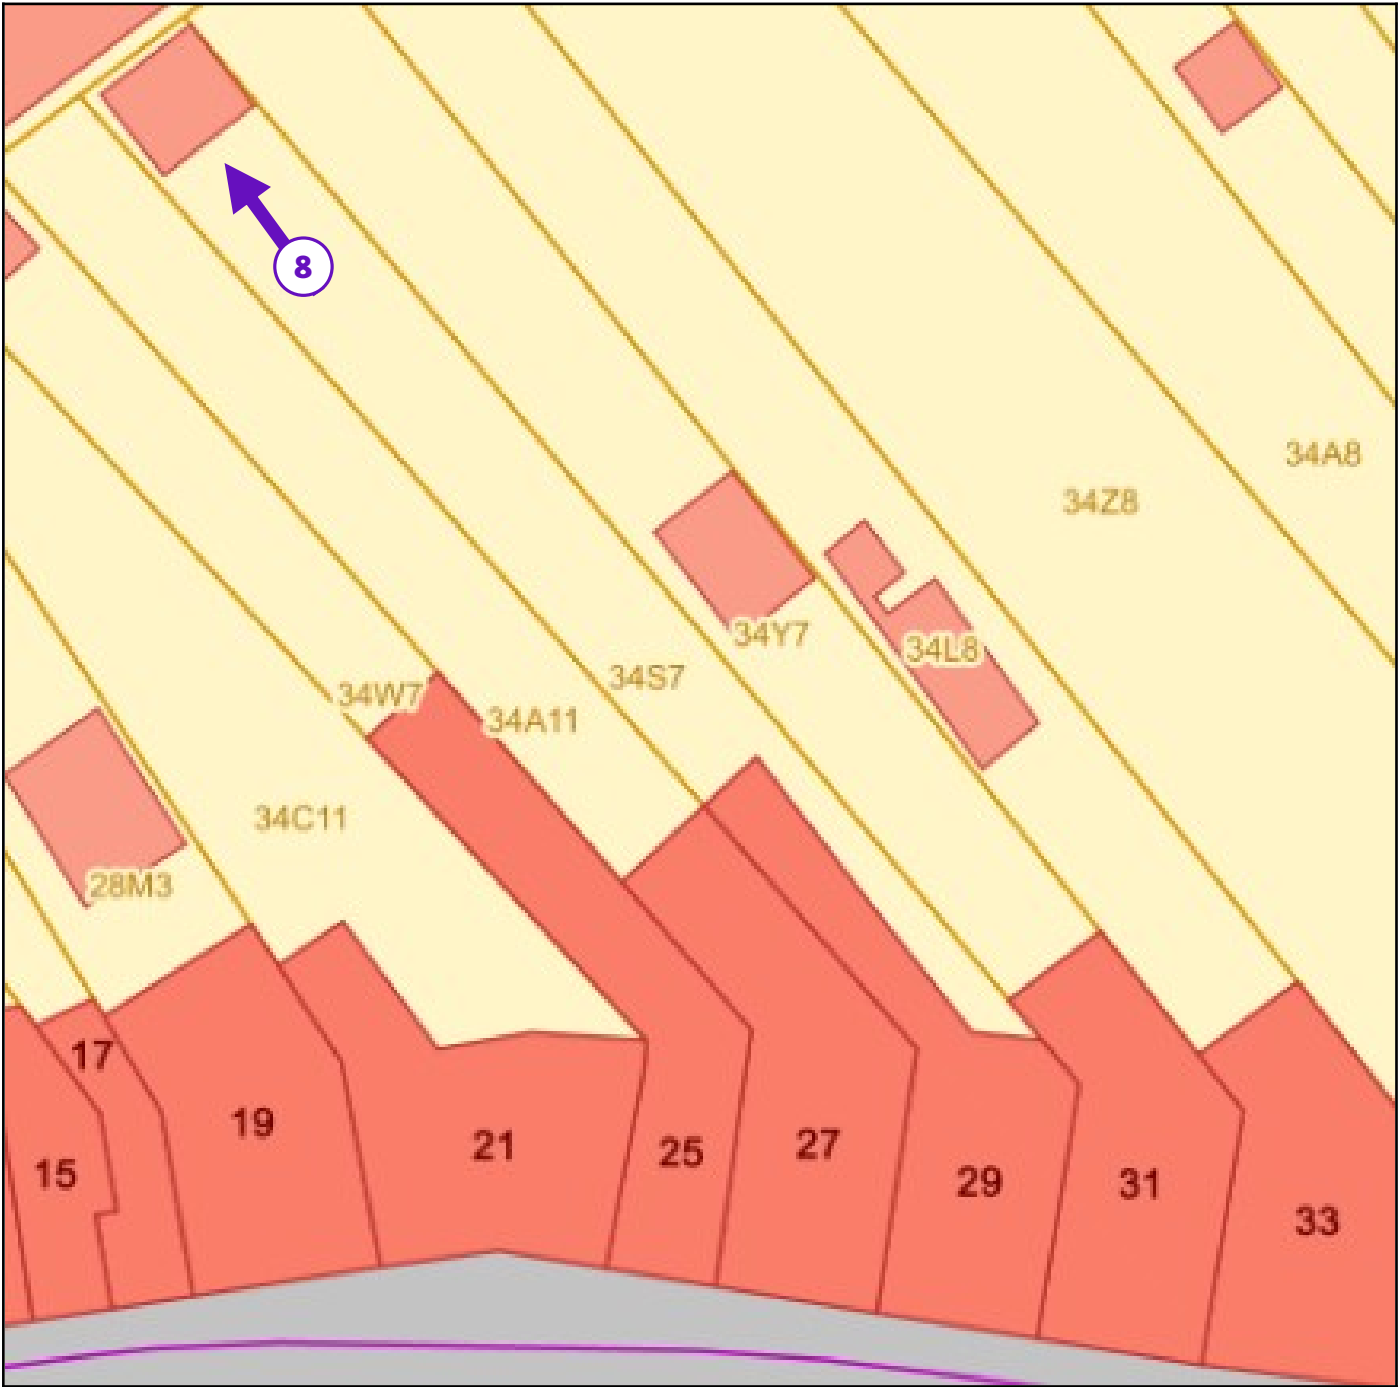
# Plan 5.1: Vaststellingen buiten de constructies

| Beschrijving | Type | Actie |
|---|---|---|
| 8. Overwoekerde vegetatie | Beperking | - |

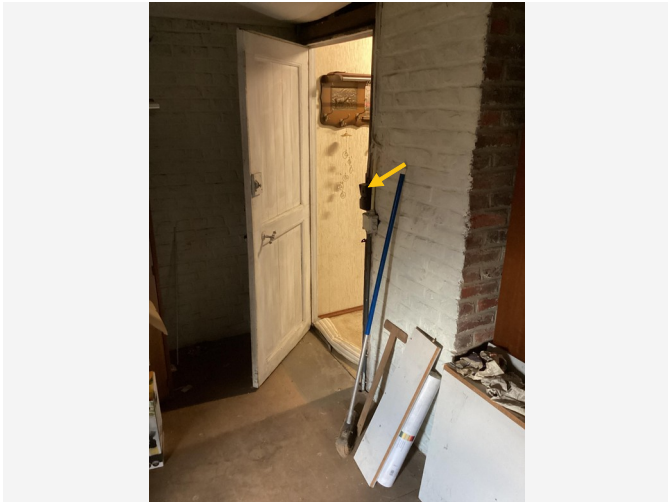
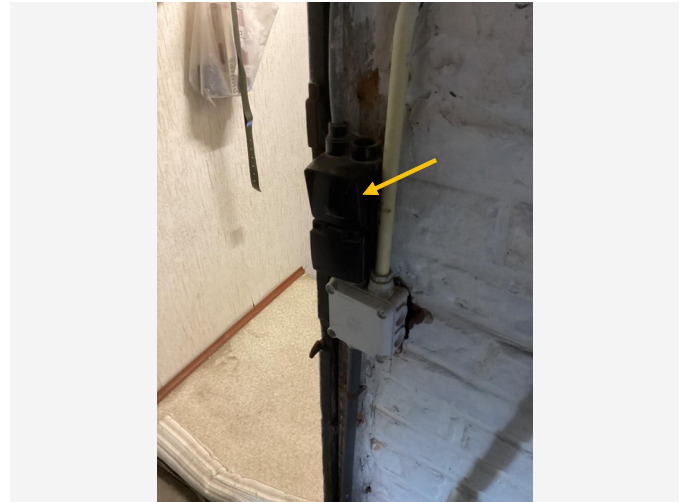
# Fiche 1: Bakeliet - Stopcontacten & schakelaars (binnen)

Het asbestmateriaal valt onder de mijlpaal van 2040.

Verwijderen

| Eindbeoordeling materiaalrisico | Verhoogd materiaalrisico en/of verhoogde kans op vezelvrijgave |

| Asbestsoort (vezeltype) | Crocidoliet aanwezig |
| Afschermingsgraad van het gehele materiaal | Geheel of deels (ook) vrij aan de binnenlucht |
| Toestand van het materiaal | Licht beschadigd, licht verweerd. Intact calciumsilicaatmateriaal of categorie III 'gebondenheid' |

- Zorg voor een veilig beheer. Vermijd het beschadigen van het asbestmateriaal. Controleer de toestand jaarlijks op wijzigingen.
- Voer bijkomende staalname(s) uit.

- Eenvoudige handelingen: mag via doe-het-zelf of door werknemer(s) met opleidingsattest eenvoudige handelingen  
Bij het uitvoeren van eenvoudige handelingen, zoals toegestaan via doe-het-zelfmethoden of door werknemers met een opleidingsattest, is het gebruik van de juiste persoonlijke beschermingsmiddelen (PBM's) verplicht om blootstelling aan asbestvezels te voorkomen. Wij adviseren echter om asbest te laten verwijderen door een werknemer met opleidingscertificaat. Maar het is ook toegestaan via de doe-het-zelfmethode, mits de juiste voorzorgsmaatregelen en PBM's in acht worden genomen. De te gebruiken PBM's zijn:
  - FFP3-mondmasker of halfgelaatsmasker met P3 filter

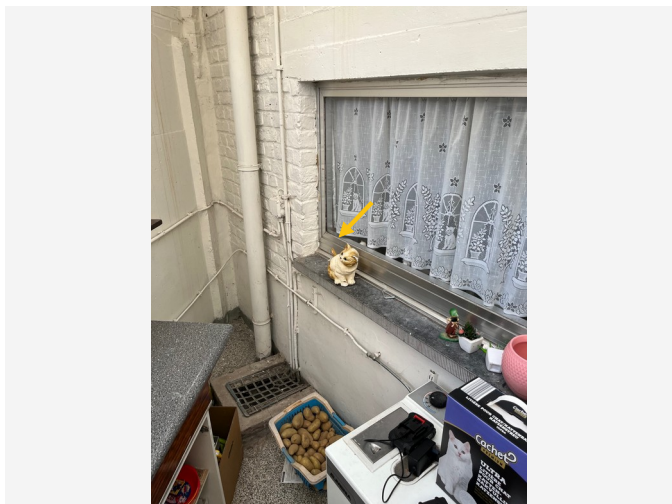
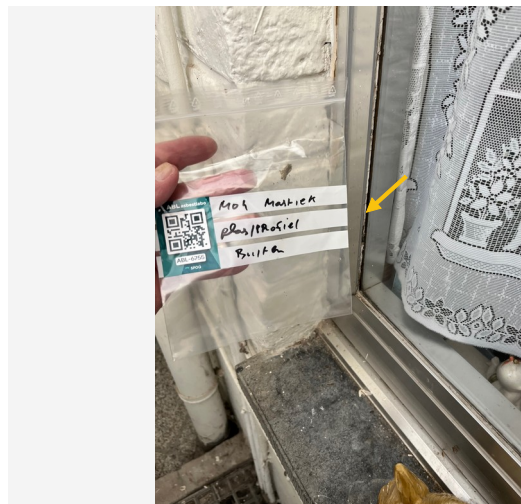
Het asbestmateriaal valt onder de mijlpaal van 2040.

Verwijderen

| Eindbeoordeling materiaalrisico | Verhoogd materiaalrisico en/of verhoogde kans op vezelvrijgave |

| Asbestsoort (vezeltype) | Alleen chrysotiel |
| Afschermingsgraad van het gehele materiaal | Geheel of deels vrij aan de buitenlucht |
| Toestand van het materiaal | Matig beschadigd, matig verweerd |

| # | Type | Referentie | Resultaat |
|---|---|---|---|
| 2.1 | Puntmonster | M04 | Chrysotiel |

- Zorg voor een veilig beheer. Vermijd het beschadigen van het asbestmateriaal. Controleer de toestand jaarlijks op wijzigingen.

- Eenvoudige handelingen: mag via doe-het-zelf of door werknemer(s) met opleidingsattest eenvoudige handelingen  
Bij het uitvoeren van eenvoudige handelingen, zoals toegestaan via doe-het-zelfmethoden of door werknemers met een opleidingsattest, is het gebruik van de juiste persoonlijke beschermingsmiddelen (PBM's) verplicht om blootstelling aan asbestvezels te voorkomen. Wij adviseren echter om asbest te laten verwijderen door een werknemer met opleidingscertificaat. Maar het is ook toegestaan via de doe-het-zelfmethode, mits de juiste voorzorgsmaatregelen en PBM's in acht worden genomen. De te gebruiken PBM's zijn:
  - FFP3-mondmasker of halfgelaatsmasker met P3 filter
  - wegwerpoverall (Tyvek CATIII, type 5 en 6)
  - afwasbaar schoeisel

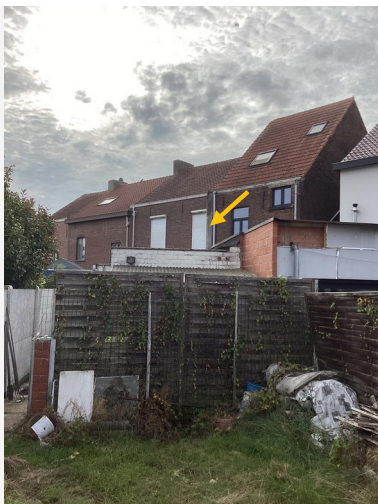
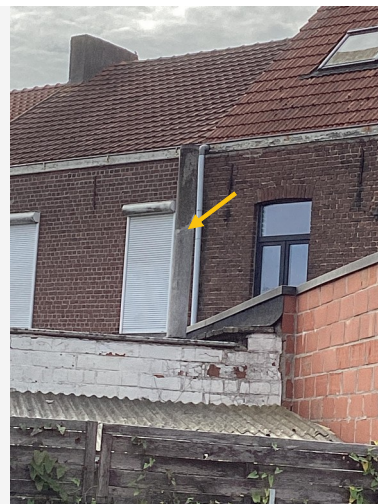
Het asbestmateriaal valt onder de mijlpaal van 2034.

Verwijderen

| Opmerking | Schouwbus in een 'gesloten systeem' wil zeggen dat er in het verlengde van deze schouwbus een CV ketel is aangesloten of deze volledig dichtgemaakt is en niet meer in gebruik is. De hoeveelheid is een schatting |

- Zorg voor een veilig beheer. Vermijd het beschadigen van het asbestmateriaal. Controleer de toestand jaarlijks op wijzigingen.

- Eenvoudige handelingen: mag via doe-het-zelf of door werknemer(s) met opleidingsattest eenvoudige handelingen  
Bij het uitvoeren van eenvoudige handelingen, zoals toegestaan via doe-het-zelfmethoden of door werknemers met een opleidingsattest, is het gebruik van de juiste persoonlijke beschermingsmiddelen (PBM's) verplicht om blootstelling aan asbestvezels te voorkomen. Wij adviseren echter om asbest te laten verwijderen door een werknemer met opleidingscertificaat. Maar het is ook toegestaan via de doe-het-zelfmethode, mits de juiste voorzorgsmaatregelen en PBM's in acht worden genomen. De te gebruiken PBM's zijn:
  - FFP3-mondmasker of halfgelaatsmasker met P3 filter
  - wegwerpoverall (Tyvek CATIII, type 5 en 6)
  - afwasbaar schoeisel

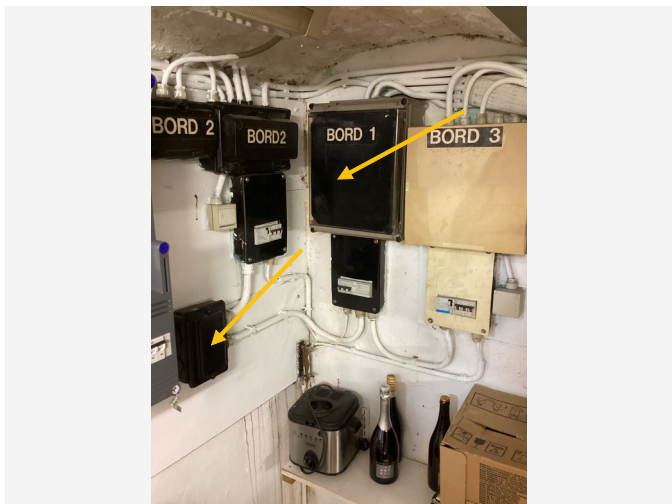
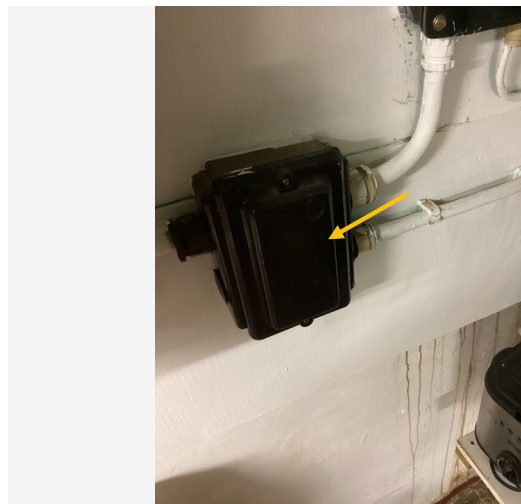
| Opmerking | De meterkast hoort toe aan de nutsmaatschappij en dient door hen vervangen/verwijderd te worden. |
