# Asbestinventarisatetest

Mechelsesteenweg 52, 3000 Leuven

Attestnummer : 20250721-000017.002

**Niet-asbestveilig**

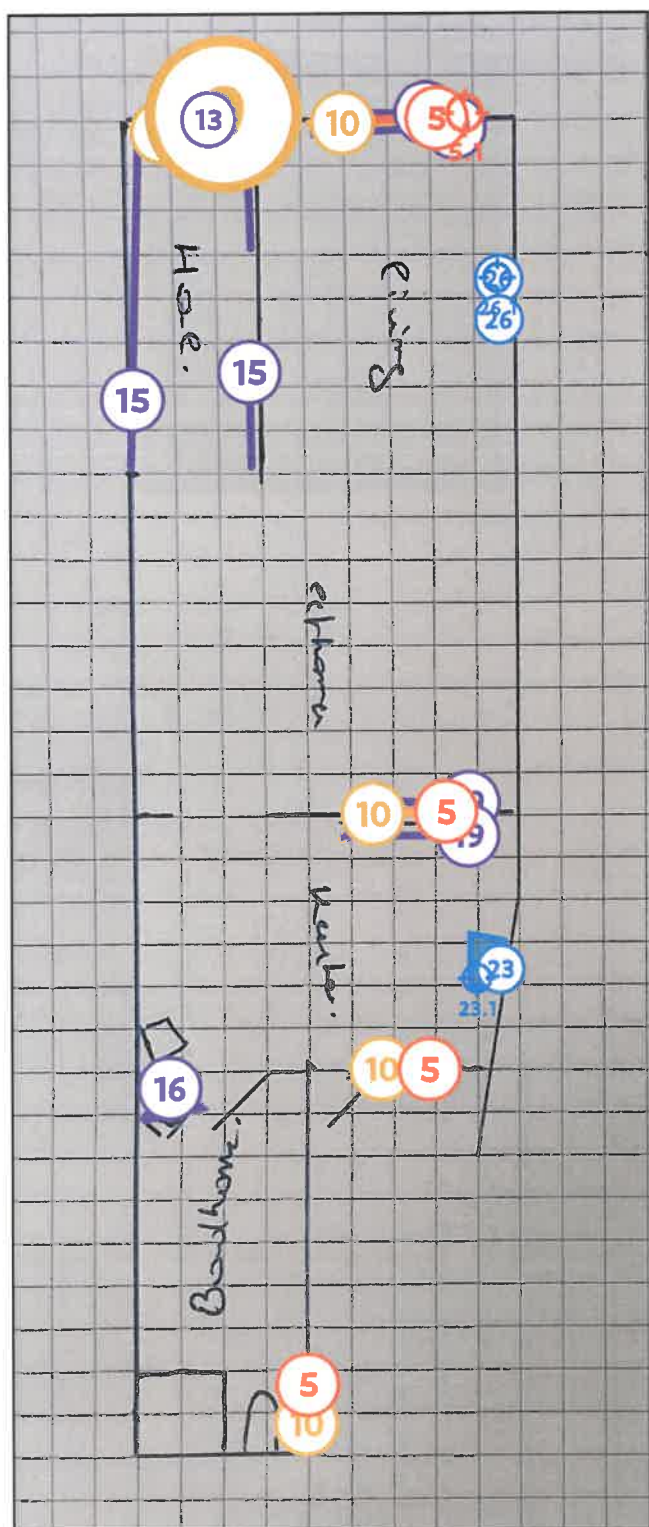
## Plan 1.1: Gelijkvloers

| 5. Mastieken tussen schrijnwerk en gevel buitenzijde | Asbestmateriaal | Verwijderen |
| 9. Deurklink voordeur | Asbestmateriaal | Zorgvuldig beheren |
| 10. Mastiek tussen glas en schrijnwerk buitenzijde | Asbestmateriaal | Zorgvuldig beheren |

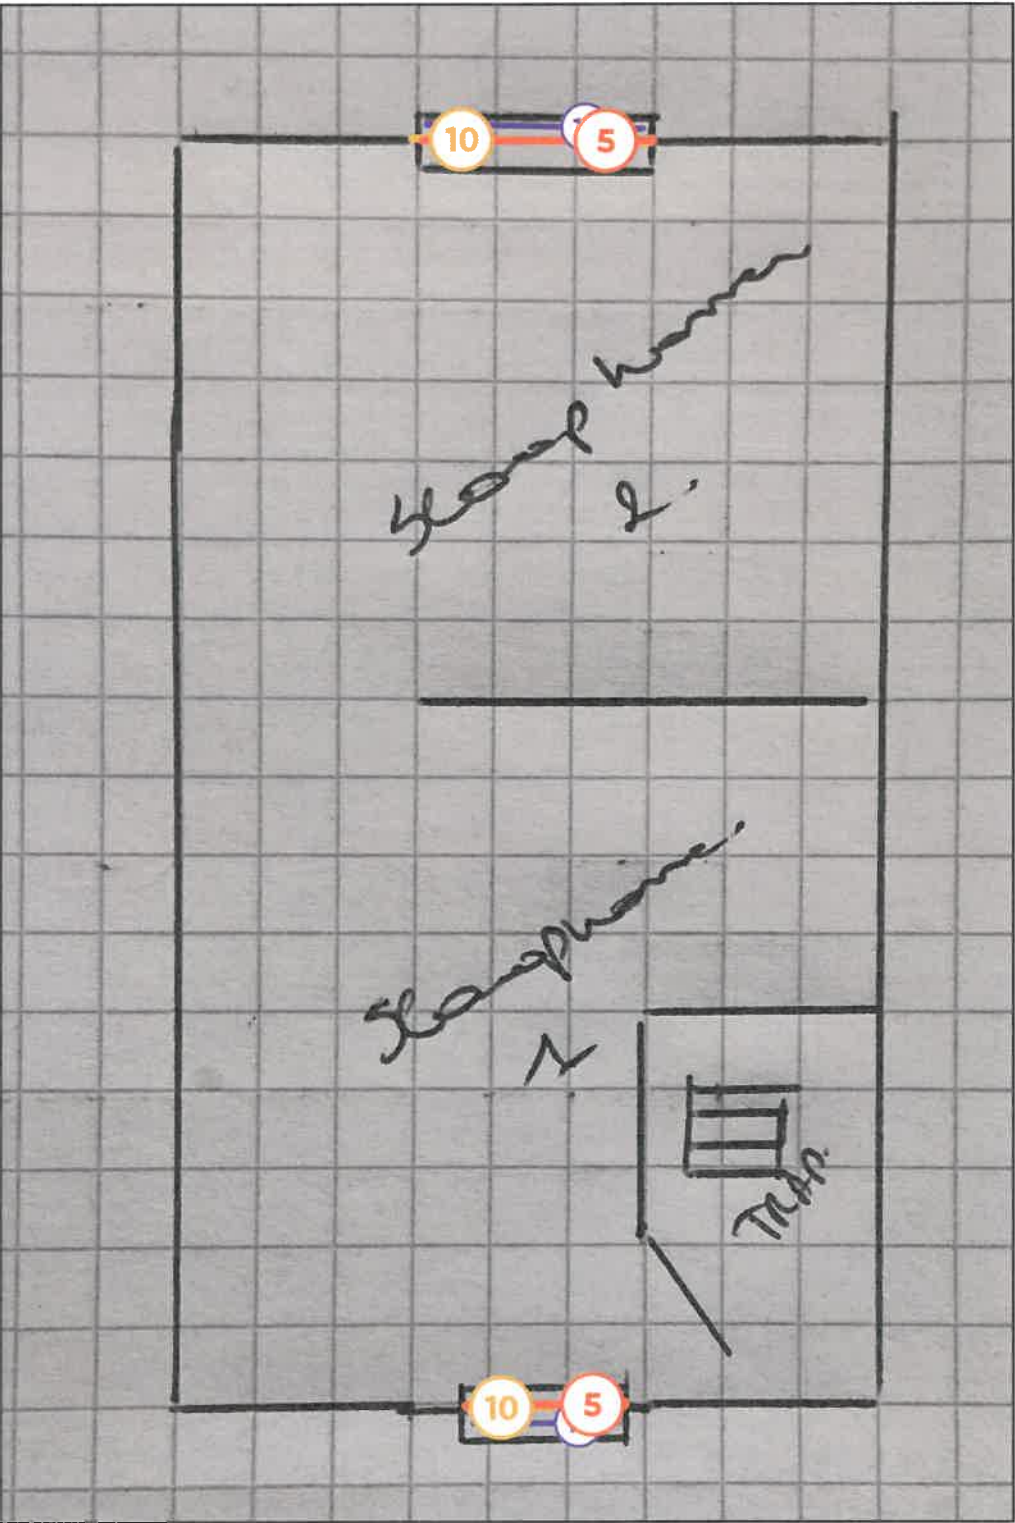
### Plan 1.4: 1ste verdieping

| 5. Mastieken tussen schrijnwerk en gevel<br>buitenzijde | Asbestmateriaal | Verwijderen |
| 10. Mastiek tussen glas en schrijnwerk buitenzijde | Asbestmateriaal | Zorgvuldig beheren |

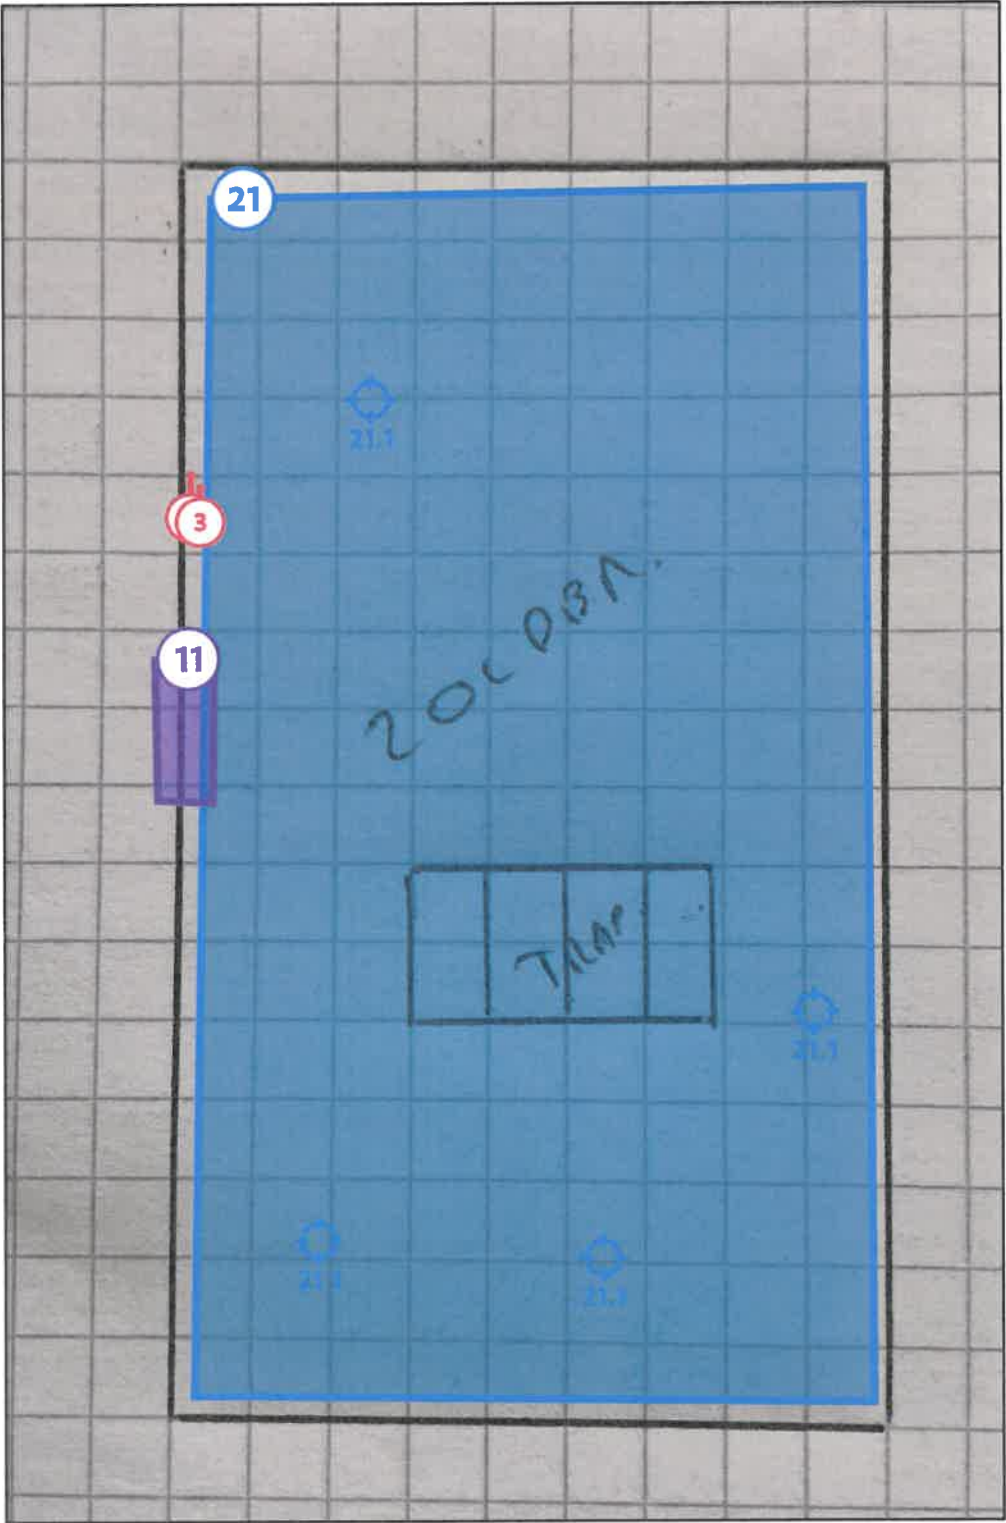
Plan 1.7: Zolder - bronnen & adviezen

| 3. Dakleien op zolder | Asbestmateriaal | Dringend verwijderen |
| 11. Schouw op woning | Beperking | - |

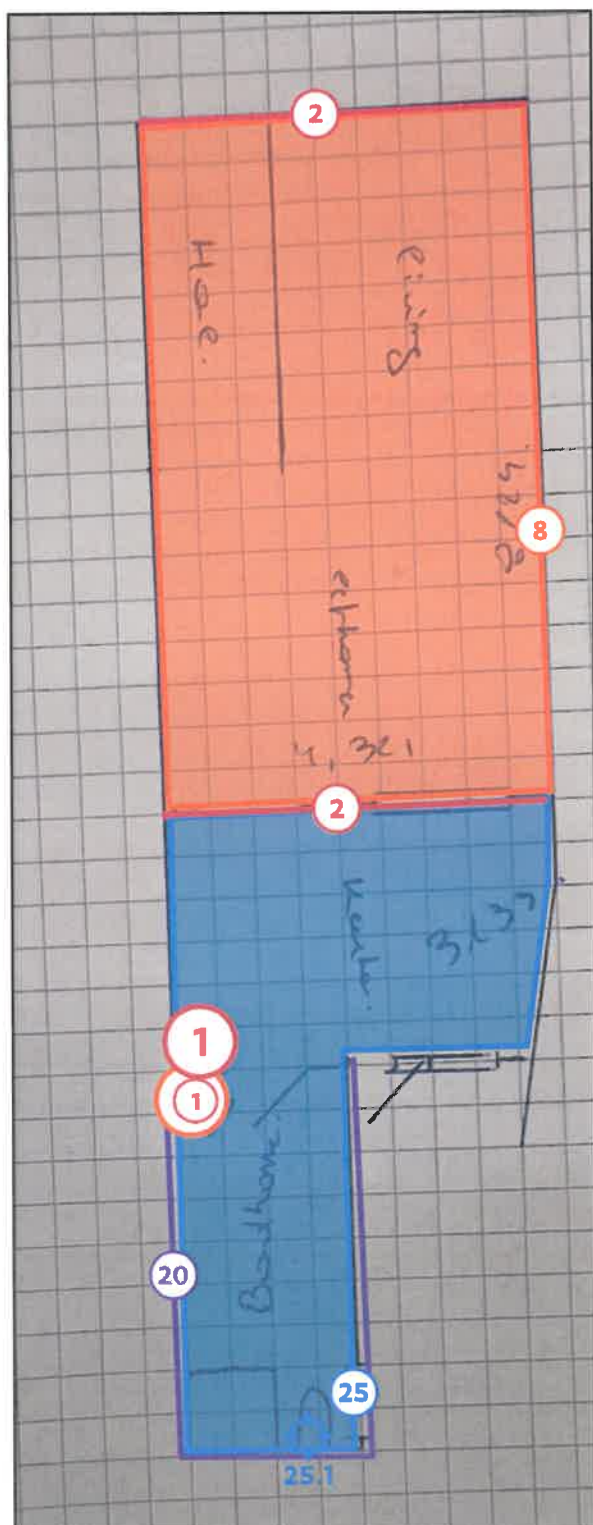
## Plan 1.8: Platte daken

| 1. Rookgaskanalen op plat dak aan achtergevel | Asbestmateriaal | Dringend verwijderen |
| 2. Slib in dakgoot aan woning | Asbestmateriaal | Dringend verwijderen |
| 6. Schouwhoed | Asbestmateriaal | Verwijderen |
| 8. Dakleien op woning | Asbestmateriaal | Verwijderen |

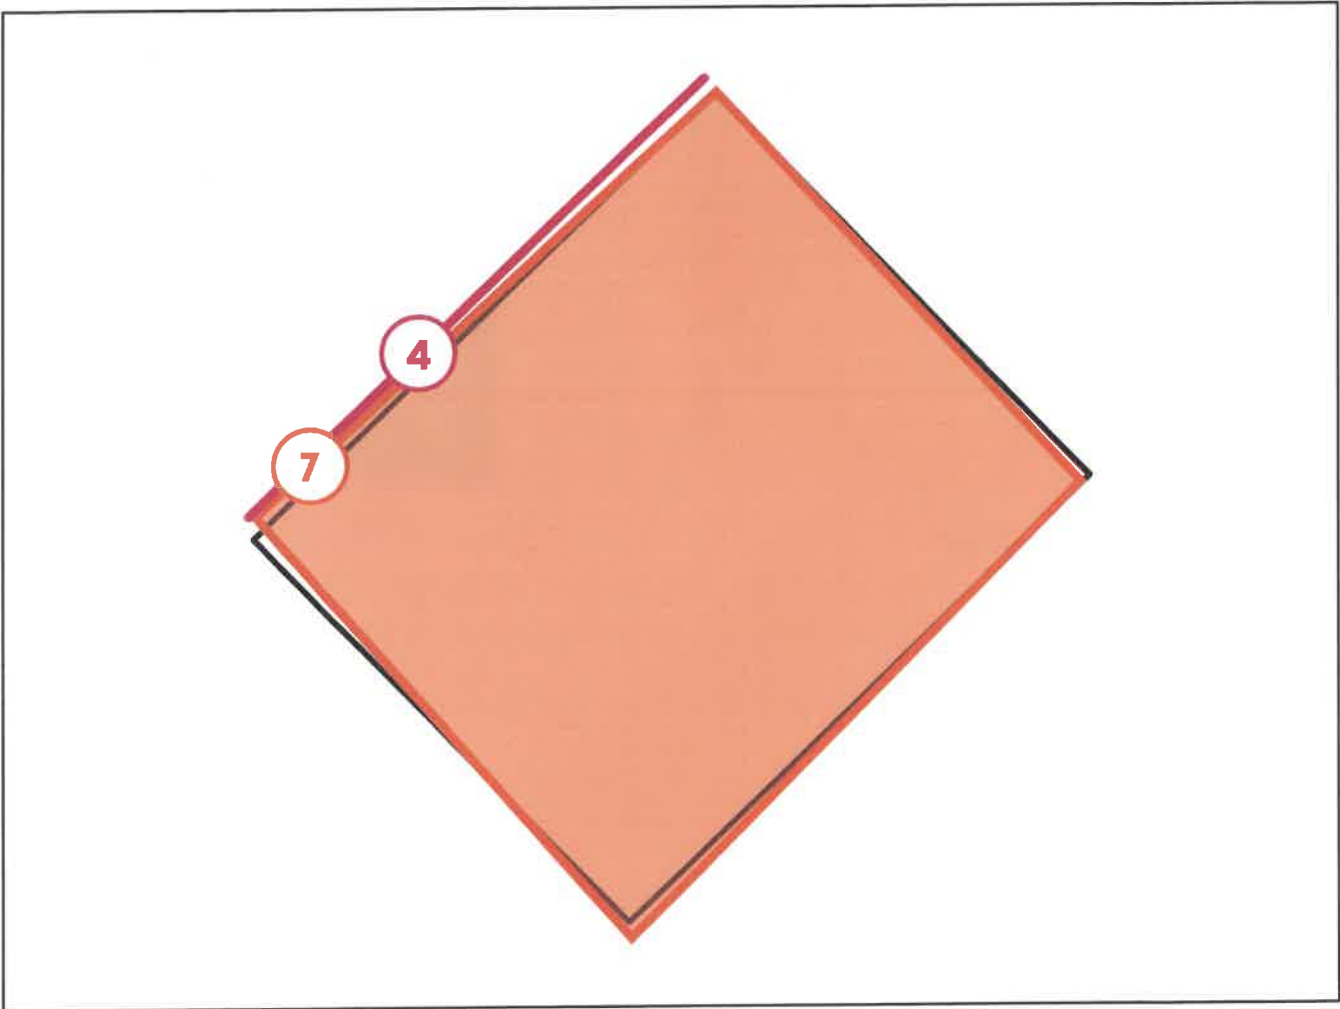
## Plan 2.1: Tuinhuis

| Beschrijving | Type | Actie |
|---|---|---|
| 4. Slib in dakgoten bijgebouwen | Asbestmateriaal | Dringend verwijderen |
| 7. Golfplaten dak | Asbestmateriaal | Verwijderen |

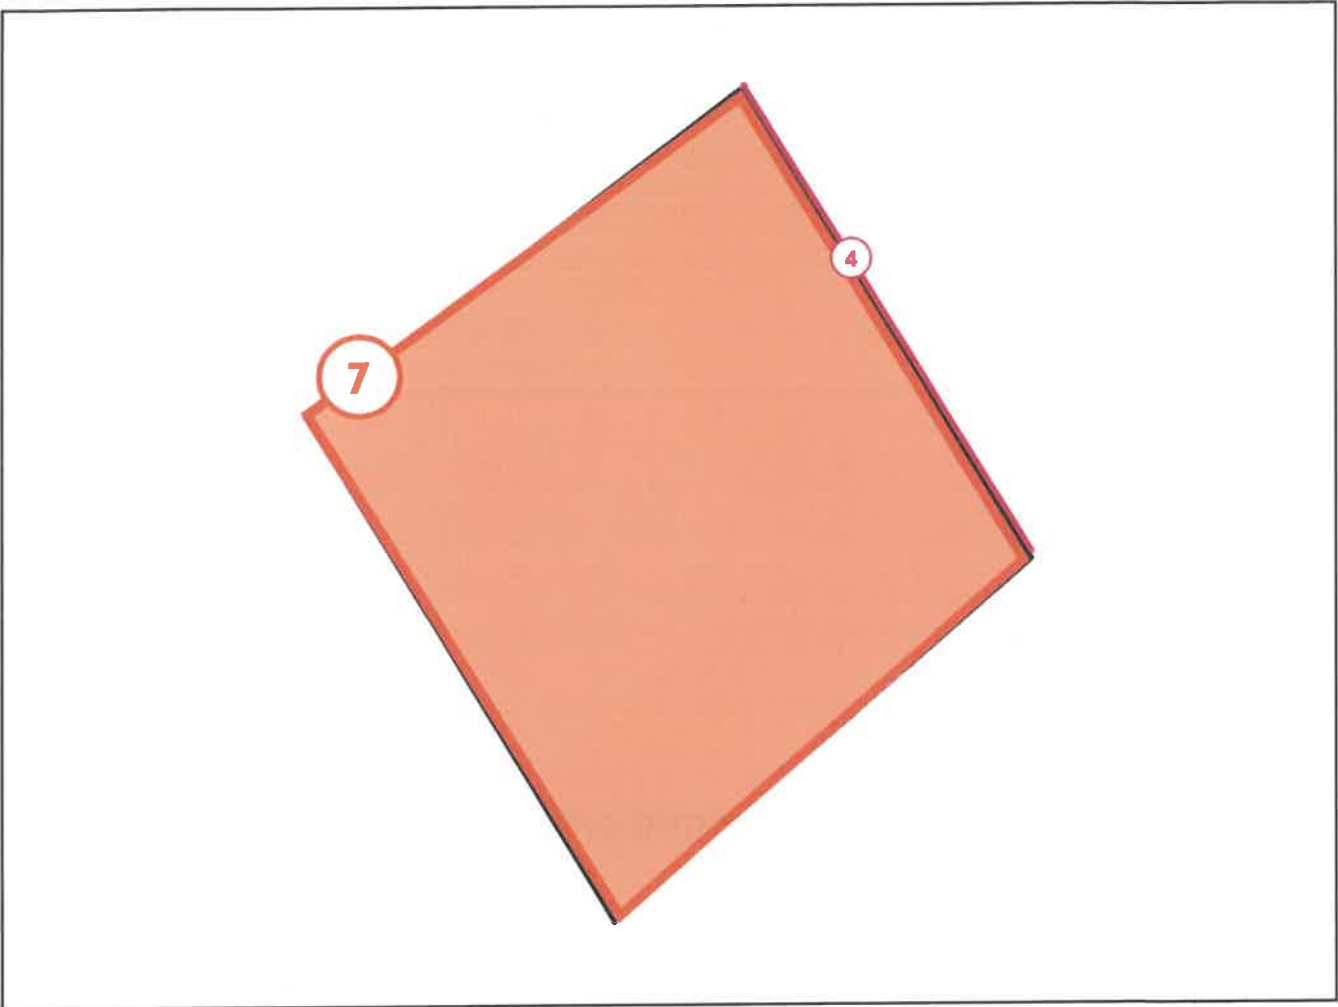
### Plan 3.1: Kippenhok / tuinhuis

| Beschrijving | Type | Actie |
|---|---|---|
| 4. Slib in dakgoten bijgebouwen | Asbestmateriaal | Dringend verwijderen |
| 7. Golfplaten dak | Asbestmateriaal | Verwijderen |

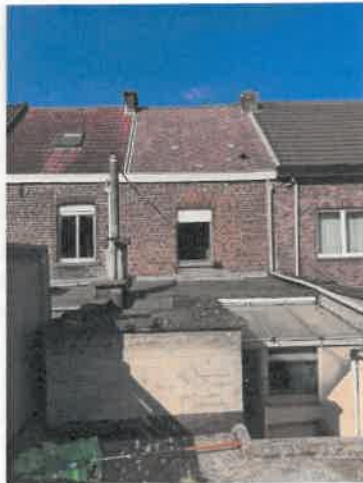
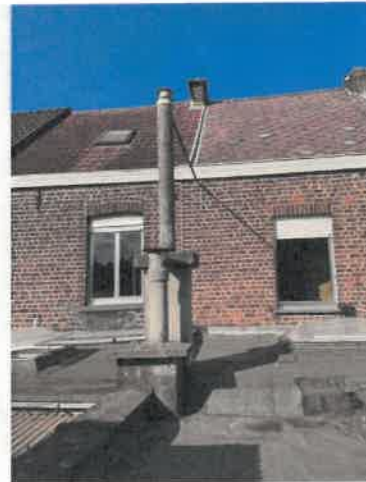
## Fiche 1: Rookgaskanalen op plat dak aan achtergevel

| Eindbeoordeling materiaalrisico | Hoog materiaalrisico en/of hoge kans op vezelvrijgave |

| Gebondenheid | Categorie 1: hechtgebonden in oorsprong |
| Asbestsoort (vezeltype) | Crocidoliet aanwezig |
| Asbestconcentratie | Laag (< 50%) |
| Afschermingsgraad van het gehele materiaal | Geheel of deels (ook) vrij aan binnenluchtstromen |
| Toestand van het materiaal | Matig beschadigd, matig verweerd |

| Opmerking | De oppervalkte is een inschatting op basis van waarnemingen ter plaatsen. Het betreft ook te gaan om 2 verschillende rookgaskanalen qua grote. |

**Dringend verwijderen**

- Verwijder dit asbestmateriaal zo snel mogelijk. Volg de toestand goed op.
- Voer bijkomende staalname(s) uit.

- Eenvoudige handelingen: mag via doe-het-zelf of door werknemer(s) met opleidingsattest eenvoudige handelingen  
Als dit materiaal verwijderd kan worden zonder het te breken, te beschadigen..., dan mag met dit met eenvoudige handelingen.  
Vermijd stofvorming en stofverspreiding op elk moment van de werken. Bevochtig of fixeer het materiaal.  
Het gebruik van sneldraaiende werktuigen (boormachine, slijpschijf, hogedrukreiniger...) is verboden.  
Zorg voor gepaste persoonlijke beschermingsmiddelen: minimaal FFP3-mondmasker (EN 149), wegwerpovertuig met kap (minimaal Cat III, type 5/6), wegwerphandschoenen en overschoenen of afspoelbaar schoeisel.  
Bewaar bewijsdocumenten van de asbestverwijdering (facturen, werkplannen, foto's, afgiftebewijzen afval,

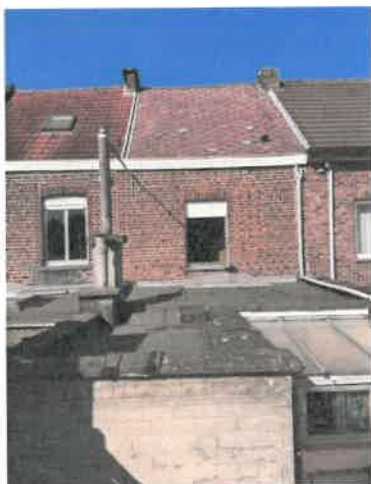
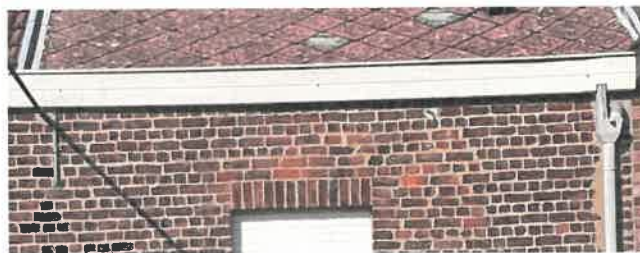
## Fiche 2: Slib in dakgoot aan woning

| Type afvalstof | Betreft resten (contaminatie) van verwerking of beschadiging |
| Type resten (contaminatie) | <ul style="list-style-type: none"><li>• Stof, deeltjes &lt; 4 mm, flinters, gruis (vermengd in materiaal)</li></ul> |
| Bron van de resten | Dakleien op het dak van de woning. Deze dakleien zijn mogelijks asbesthoudend. |
| Opmerking | De hoeveelheid is een schatting en kan afwijken van de werkelijke toestand. |

Dringend verwijderen

- Verwijder het asbestafval.
- Voer bijkomende staalname(s) uit.

- Eenvoudige handelingen: mag via doe-het-zelf of door werknemer(s) met opleidingsattest eenvoudige handelingen  
Verwijder het slib via de dakgoot naar de riolering.

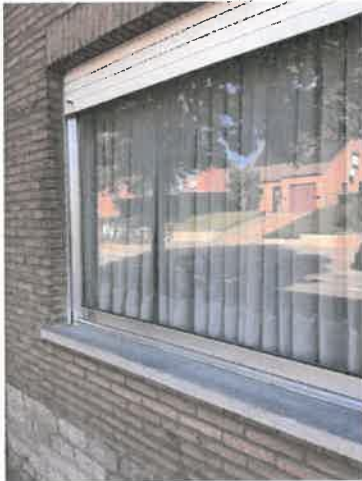
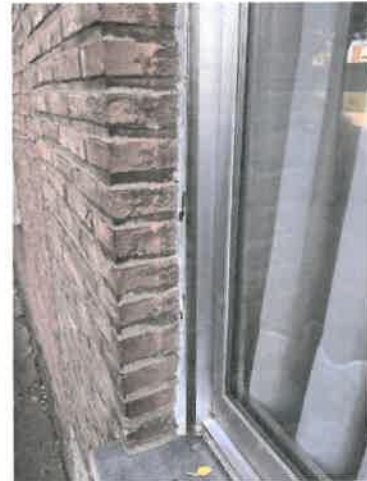
## Fiche 5: Mastieken tussen schrijnwerk en gevel buitenzijde

| Opmerking | <p>± 15 Lm</p> <p>Het gewicht is een inschatting. Er kunnen geen exacte waarden aan deze toepassing gegeven worden.</p> |

- Eenvoudige handelingen: mag via doe-het-zelf of door werknemer(s) met opleidingsattest eenvoudige handelingen  
Deze toepassing kan door een aannemer die over een opleidingsattest eenvoudige handelingen beschikt of door een particulier (doe-het-zelf), verwijderd worden indien er geen verhoogd risico op vrijgave van asbestvezels (max. concentratie 0,01 vezels/cm<sup>3</sup> - CODEX Art. VI.3-54) ontstaat en de toepassing voorafgaand wordt gefixeerd/bevochtigd; de individuele elementen zonder machinale werktuigen (boormachine, slijpschijf, hogedrukreiniger,...) en zonder breken of gooien een voor een losgemaakt worden; en ten slotte dubbel en luchtdicht verpakt weggevoerd worden naar een erkend afvalpunt (recyclagepark).

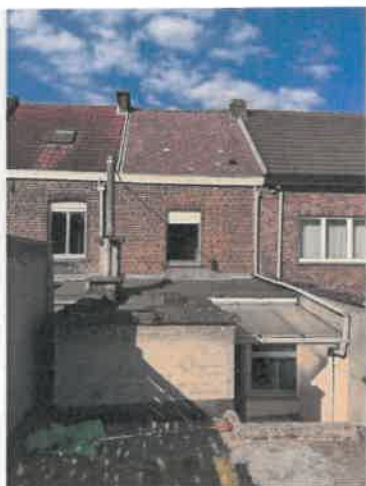
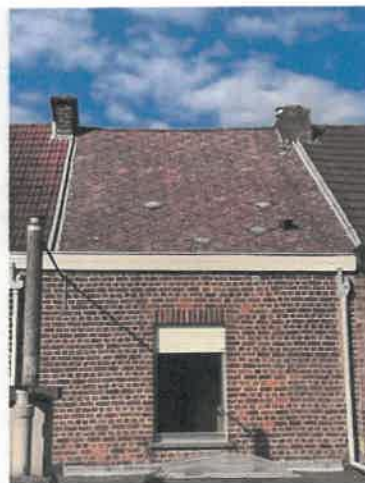
## Fiche 8: Dakleien op woning

| Opmerking | De hoeveelheid is een schatting en kan afwijken van de werkelijke toestand. |

- Eenvoudige handelingen: mag via doe-het-zelf of door werknemer(s) met opleidingsattest eenvoudige handelingen  
Deze toepassing kan door een aannemer die over een opleidingsattest eenvoudige handelingen beschikt of door een particulier (doe-het-zelf), verwijderd worden indien er geen verhoogd risico op vrijgave van asbestvezels (max. concentratie 0,01 vezels/cm<sup>3</sup> - CODEX Art. VI.3-54) ontstaat en de toepassing voorafgaand wordt gefixeerd/bevochtigd; de individuele elementen zonder machinale werktuigen (boormachine, slijpschijf, hogedrukreiniger,...) en zonder breken of gooien één voor één losgemaakt worden; en ten slotte dubbel en luchtdicht verpakt weggevoerd worden naar een erkend afvalpunt (recyclagepark).

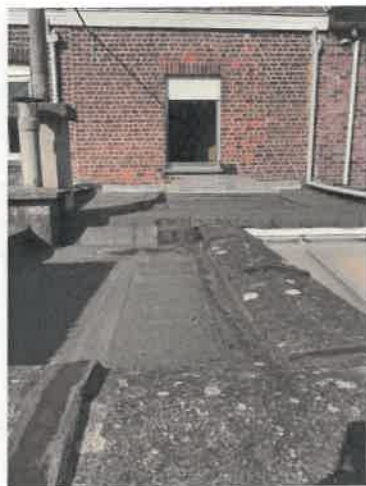
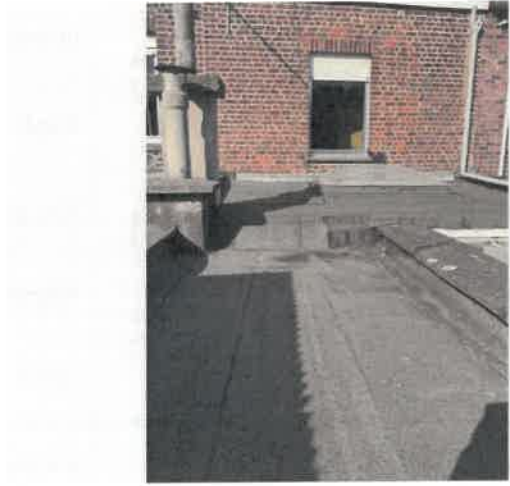
## Fiche 25: Roofing plat dak

| Opmerking | De hoeveelheid is een schatting en kan afwijken van de werkelijke toestand. De staalname is niet kunnen gebeuren tot de kern van de toepassing. Dit zou een structurele schade aan de toepassing hebben veroorzaakt. Mogelijks zijn er nog roofinglagen over elkaar gelegd. Dit kon niet geïnspecteerd worden zonder destructief onderzoek uit te voeren. |
