# Asbestinventarisatattest

Nieuwstraat 21, 8530 Harelbeke

Attestnummer : 20260807-000292.000

Uitgegeven op : 07.08.2026

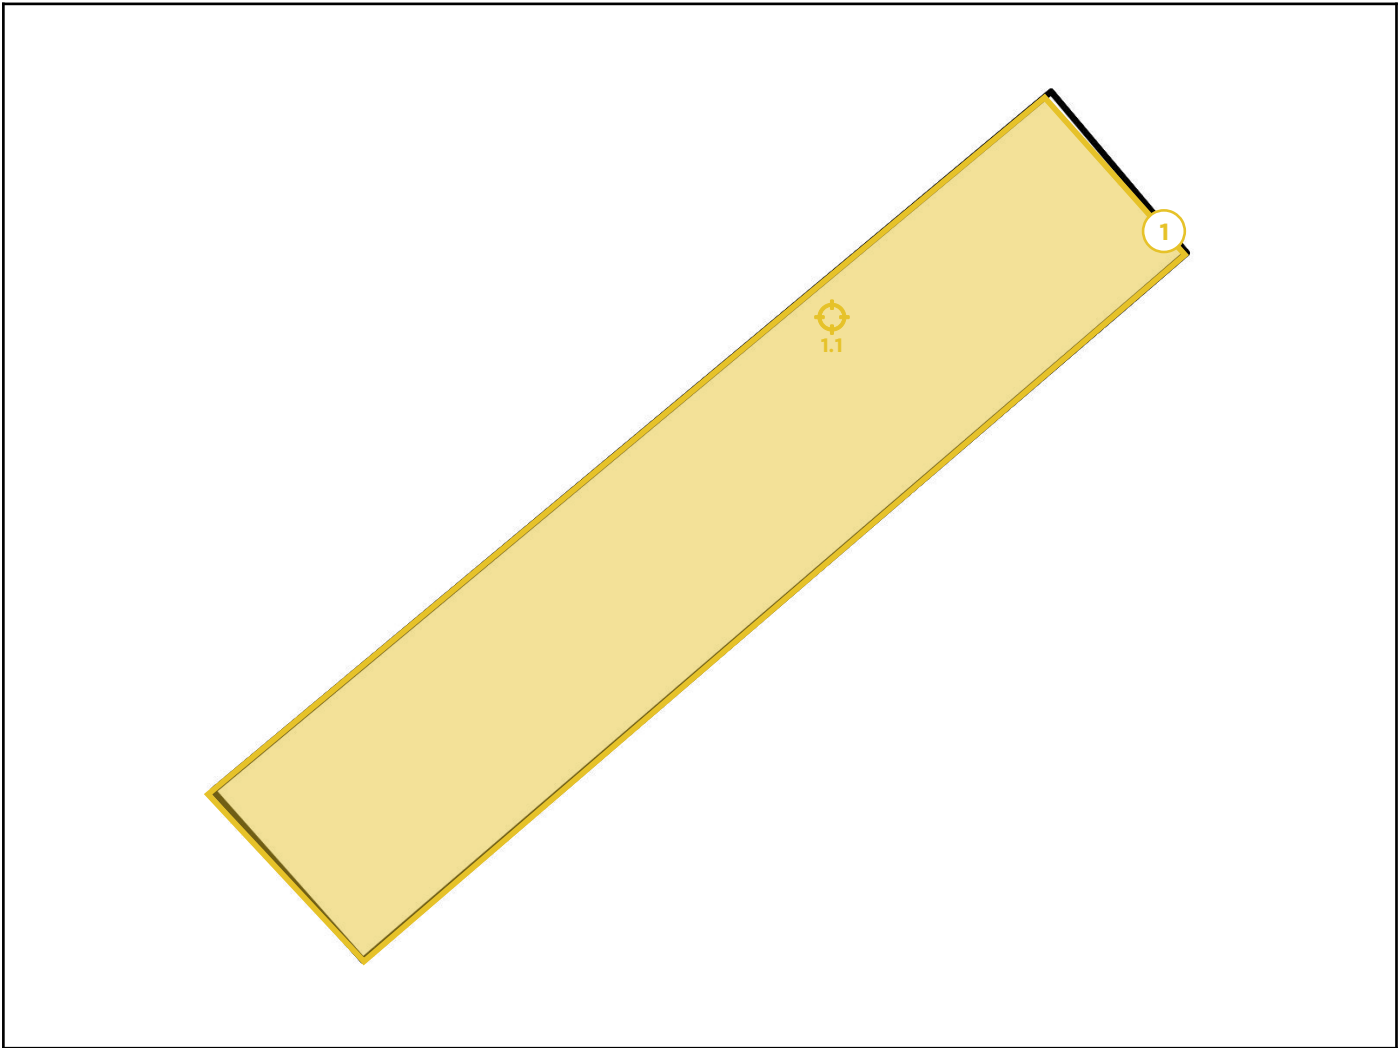
# Plan 1.7: Hoofdgebouw plan

| Beschrijving | Type | Actie |
|---|---|---|
| 1. Onderdak (staalname) | Asbestmateriaal | Zorgvuldig beheren |

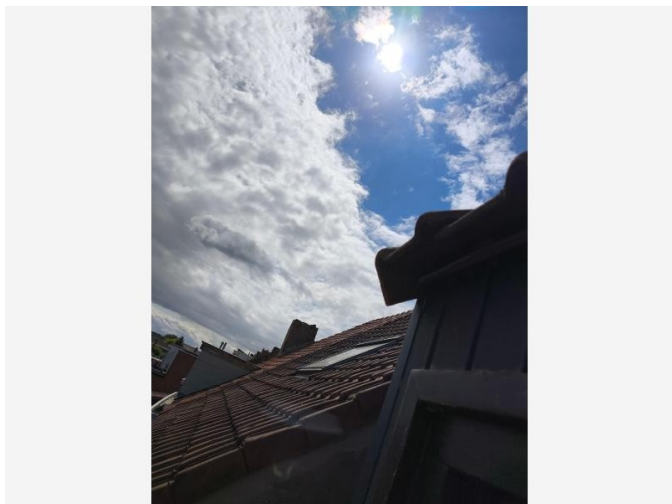
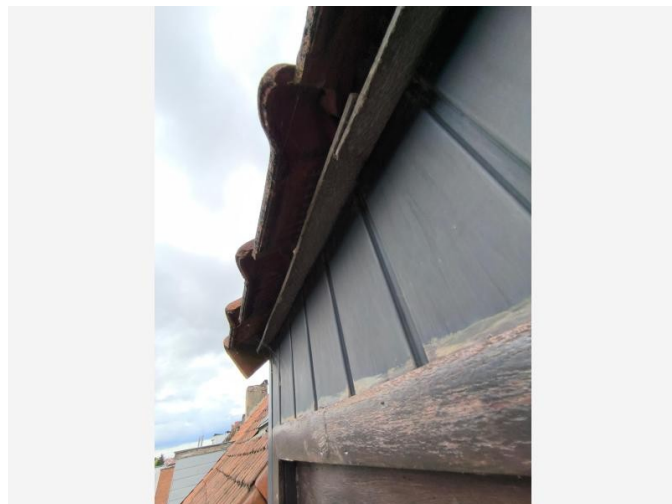
| Fiche 1: Onderdak (staalname)..... | 18 |

Het asbestmateriaal valt onder de mijlpaal van 2040.

Zorgvuldig beheren

| Eindbeoordeling materiaalrisico | Laag materiaalrisico en/of verlaagde kans op vezelvrijgave |
| Opmerking | onderdakplaten zitten tussen de dakbedekking en constructiebalken |

| Gebondenheid | Categorie 1: hechtgebonden in oorsprong |
| Asbestsoort (vezeltype) | Alleen chrysotiel aanwezig |
| Asbestconcentratie | Laag (< 50%) |
| Toestand van het materiaal | Licht beschadigd, licht verweerd. Intacte calciumsilicaatplaat of materiaal met categorie 3-gebondenheid |

| # | Type | Referentie | Resultaat |
|---|---|---|---|
| 1.1 | Puntmonster | M02 - ONDERDAK | Chrysotiel |

| Asbestmateriaal | Plaat, paneel, tablet - Type Menuiserite |

- Zorg voor een veilig beheer en verwijder dit asbestmateriaal wanneer het bij werken eenvoudig bereikbaar wordt. Controleer de toestand jaarlijks op wijzigingen.

(dak werker met 8u basisopleiding asbest) indien de platen eenvoudig te verwijderen zijn zonder kans op breken kan dit via doe-het-zelf of door werknemer(s) met opleidingsattest eenvoudige handelingen; Dek de zoldervloer af met plastic folie . Standaard dragen van de nodige wegwerp beschermingsmiddelen FFP 3 masker , handschoenen en tyvec CAT III type 5-6 , afspoelbaar schoeisel Verwijder de dakpannen. Fixeer het plaatmateriaal , de asbesthoudende platen één voor één en in hun geheel verwijderen. Niet gooien, niet breken. Verwijder onder verneveling of tussentijds voldoende bevochtigen tijdens de volledige duur van de werken. Dubbel verpakken in plastic folie , luchtdicht verpakken of plaats in container met asbestbag. Reinig Nadien de draagstructuur met vochtige doeken (+stofzuiger met absoluut filter kan niet gehuurd worden dus voor een particulier niet mogelijk .) Alle werknemer(s) moeten wel beschikken over een opleidingsattest eenvoudige handelingen 8u. Een vastgesteld asbesthoudend onderdak mag niet definitief

ingesloten worden, dit dient verplicht verwijderd te worden als het bij werken bereikbaar wordt. (vb bij vernieuwen van de dakbedekking onderdak mee verwijderen) Voor hechtgebonden toepassingen: Bij verwijdering door doe-het-zelf moet men dit afval dubbel en luchtdicht verpakt aandienen bij het gemeentelijk recyclagepark. Men raadpleegt best op voorhand de voorwaarden van het recyclagepark.

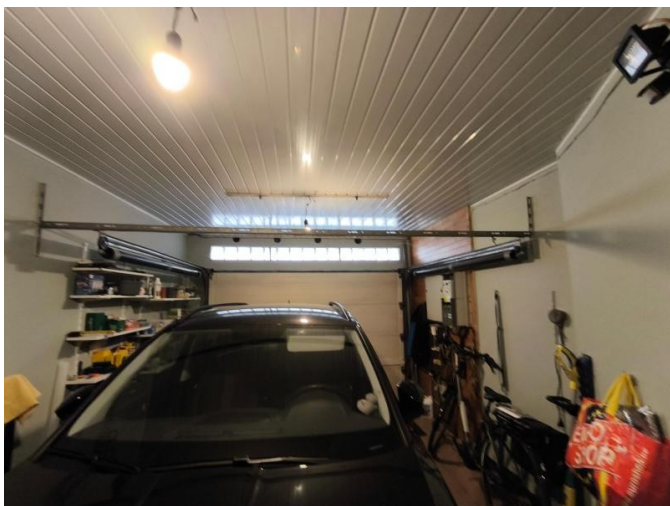
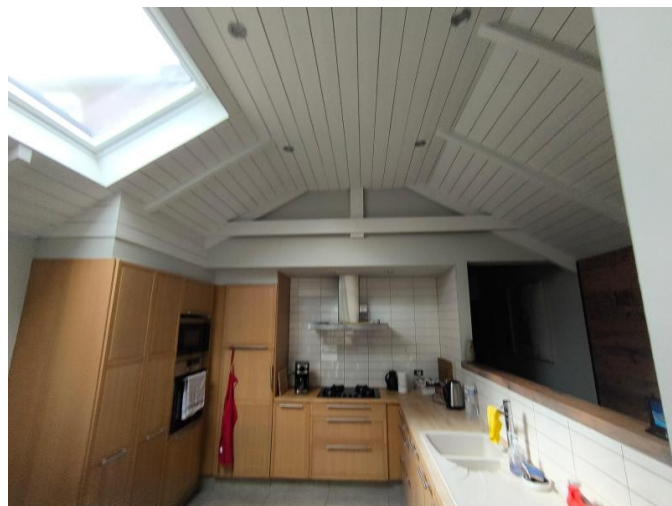
| Fiche 2: Valse plafonds..... | 23 |

Plafonds zijn afgewerkt met valse plafonds in plaatmateriaal. Het is niet duidelijk of er pleisterwerk of ander verdacht asbestmateriaal aanwezig is achter / op deze valse plafonds, het is aangewezen om bijkomend onderzoek uit te voeren bij werken. Zonder destructieve handeling is het niet mogelijk om na te gaan of er asbesthoudende materialen aanwezig zijn achter de plafond afwerking. Als bij sloop of renovatie blijkt dat er achter deze plafonds nog pleisterwerk of asbest verdachte toepassingen aanwezig zijn, moet dit bemonsterd worden.

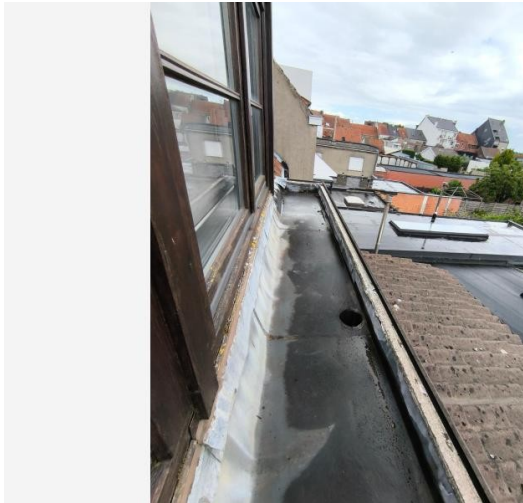
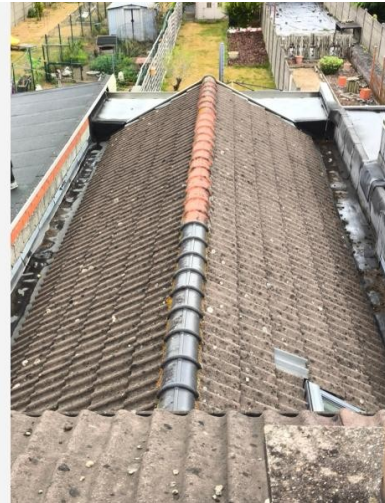
| Fiche 3: Dakgoot bevat niet asbestverdachte laag..... | 24 |

De dakgoot werd gecontroleerd, het materiaal is niet asbest-verdacht

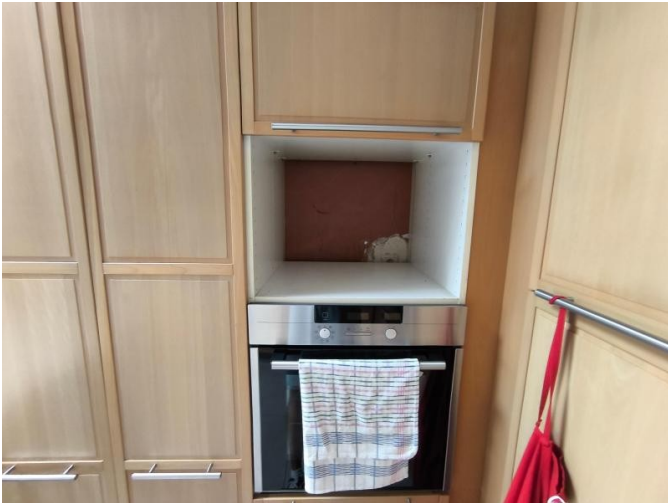
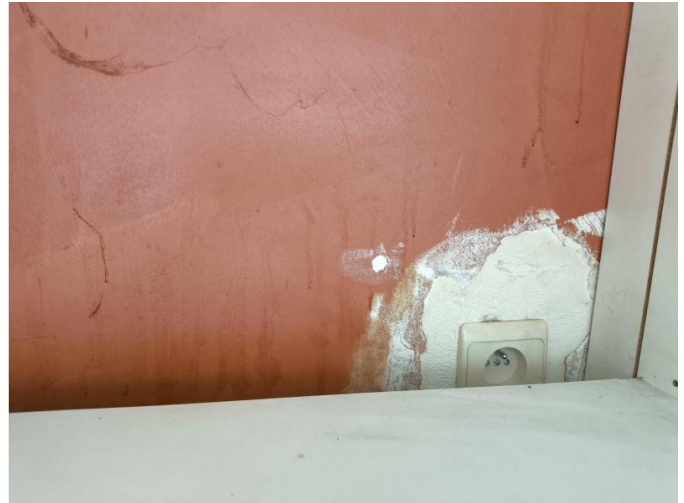
## Fiche 4: Muurpleister

Geen asbest

| # | Type | Referentie | Resultaat |
|---|---|---|---|
| 4.1 | Mengmonster | M01 - PL MUUR | Geen asbest |

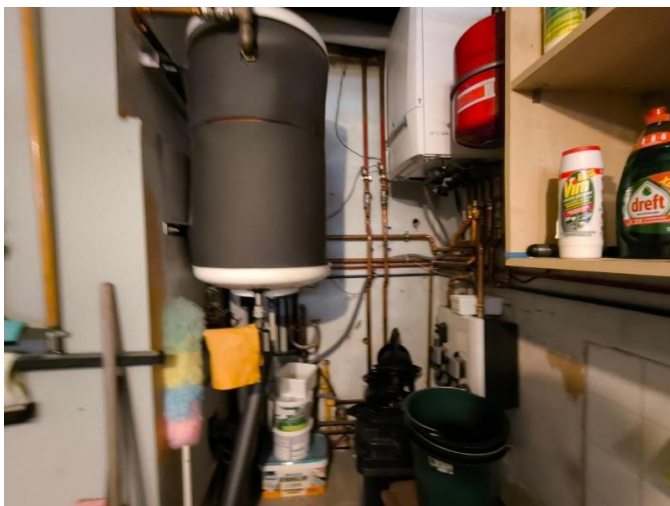
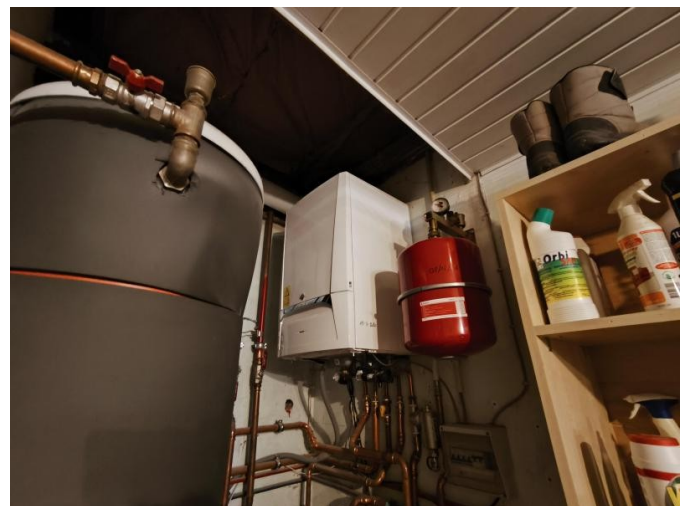
### Fiche 5: CV Ketel niet verdacht

| Beschrijving | Notitie | Terug te vinden op plannen |
|---|---|---|
| Fiche 5: CV Ketel niet verdacht | De CV ketel werd gecontroleerd( bwj ) en is niet asbest verdacht geen risico bouwjaar. | - |

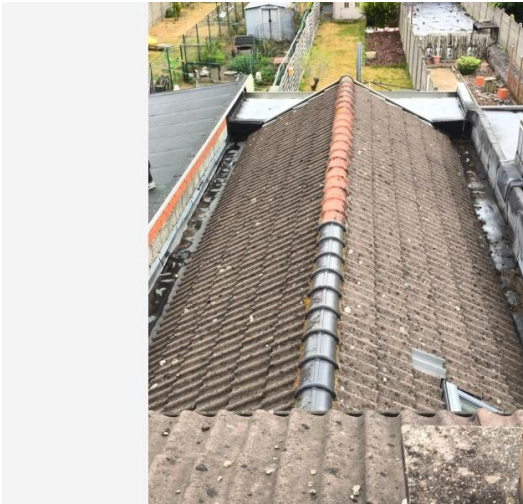
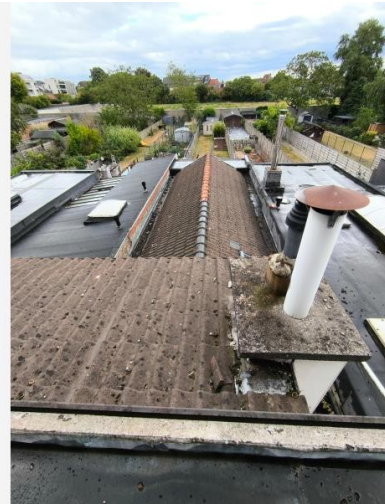
## Fiche 6: Dakbedekking niet verdacht.

| Beschrijving | Notitie | Terug te vinden op plannen |
|---|---|---|
| Fiche 6: Dakbedekking niet verdacht. | De dakbedekking wordt gecontroleerd. deze bestaat uit dakpannen en bevat geen asbest verdachte materialen. | Plan 1.4: Hoofdgebouw plan |

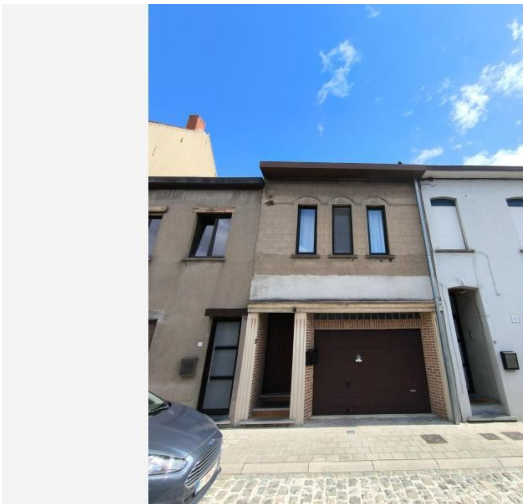
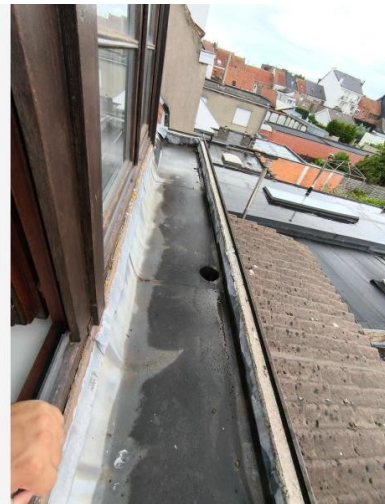
## Fiche 7: Kit niet verdacht (visueel vastgesteld)

| Beschrijving | Notitie | Terug te vinden op plannen |
|---|---|---|
| Fiche 7: Kit niet verdacht (visueel vastgesteld) | De gebruikte siliconen kit is niet asbestverdacht | - |
