# Asbestinventarisatetest

Gentstraat 1/0105, 8450 Bredene

Attestnummer : 20260323-000097.000

Uitgegeven op : 23.03.2026

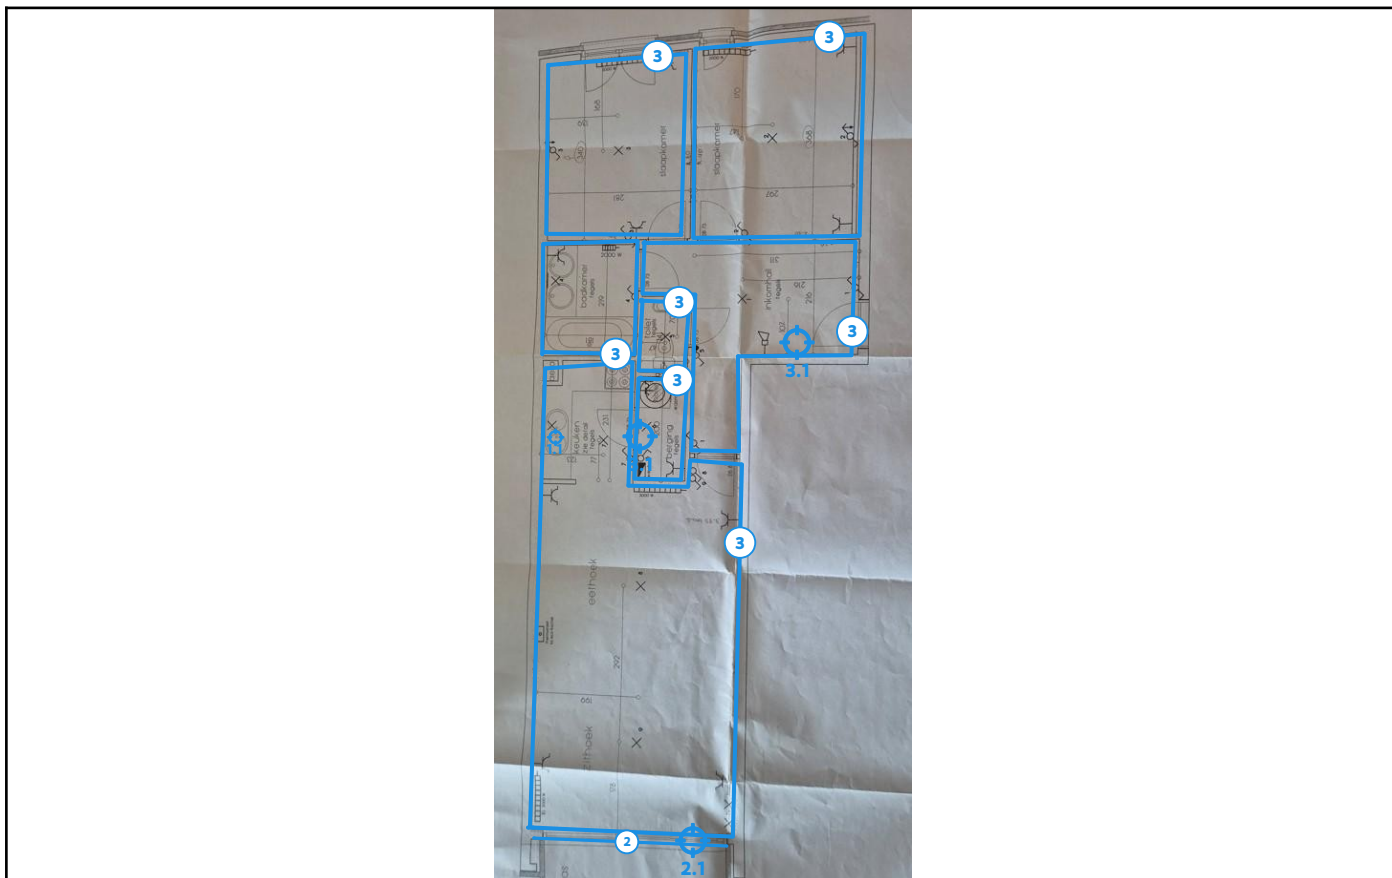
# Plan 1.1: Gelijkvloers

Beschrijving	Type	Actie
1. Dempplaat	Geen asbest	-
1.1 Code: 2623036-04	Puntmonster	-
2. Mastiek voorgevel	Geen asbest	-
2.1 Code: 2623036-03	Puntmonster	-
3. Pleisterwerk wand	Geen asbest	-
3.1 Code: 2623036-01	Mengmonster	-

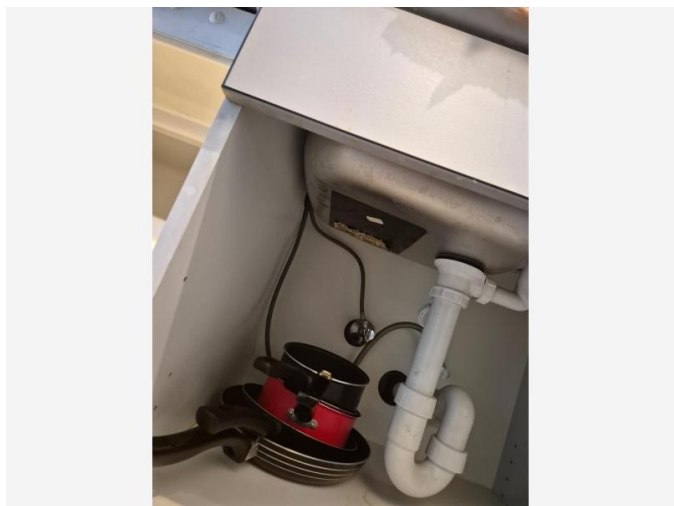
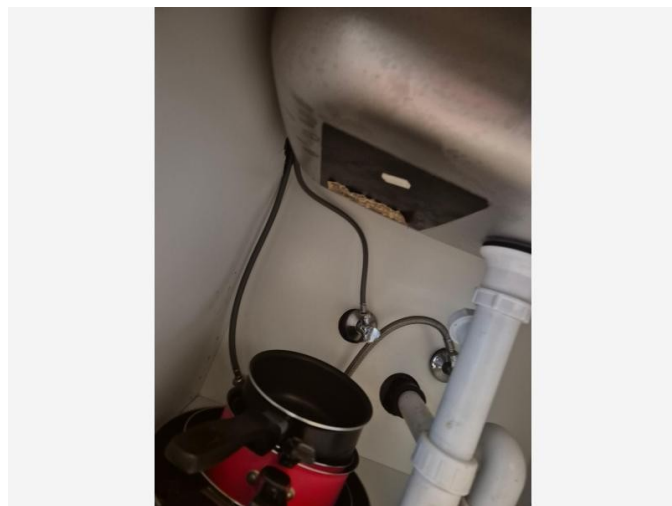
# Fiche 1: Dempplaat

Geen asbest

#	Type	Referentie	Resultaat
1.1	Puntmonster	2623036-04	Geen asbest

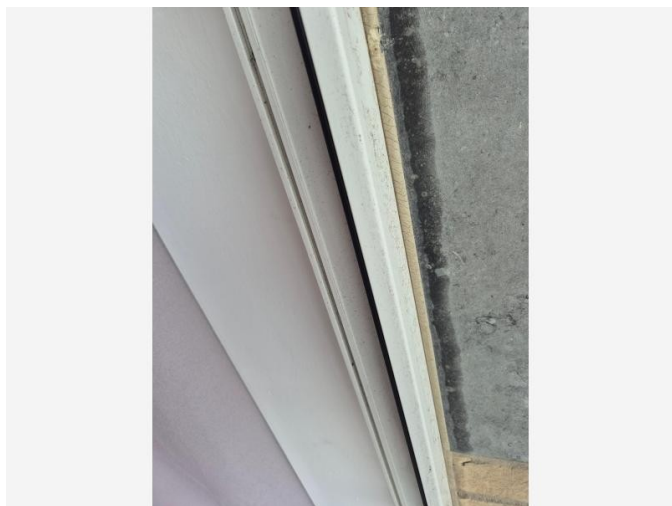
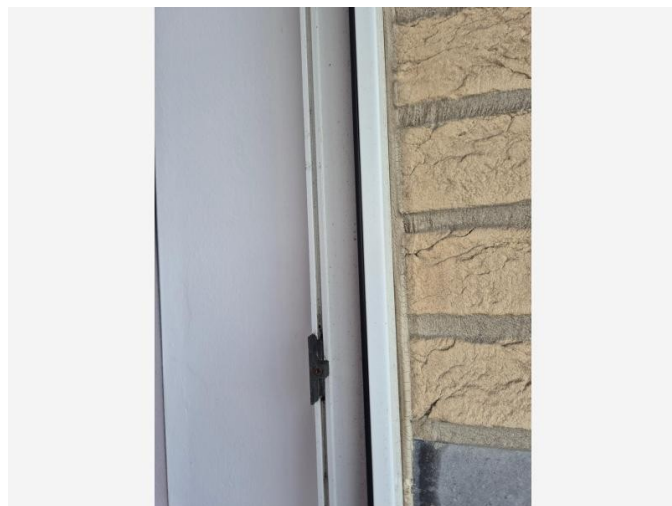
## Fiche 2: Mastiek voorgevel

Geen asbest

#	Type	Referentie	Resultaat
2.1	Puntmonster	2623036-03	Geen asbest

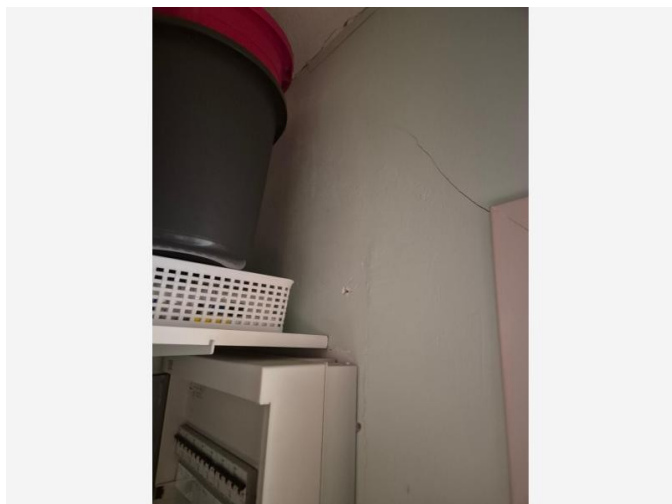
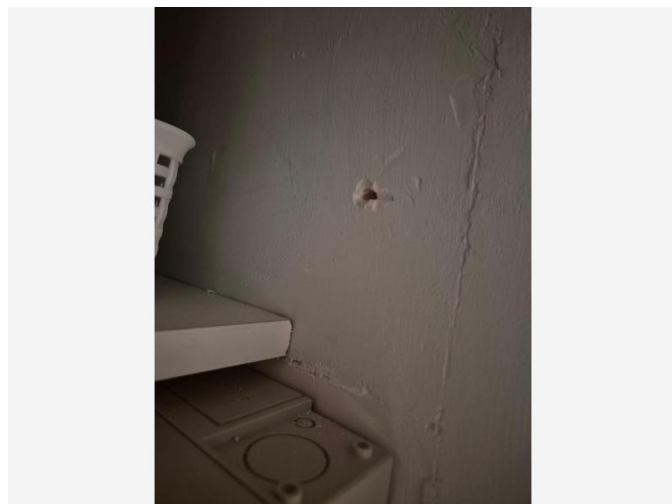
## Fiche 3: Pleisterwerk wand

Geen asbest

#	Type	Referentie	Resultaat
3.1	Mengmonster	2623036-01	Geen asbest

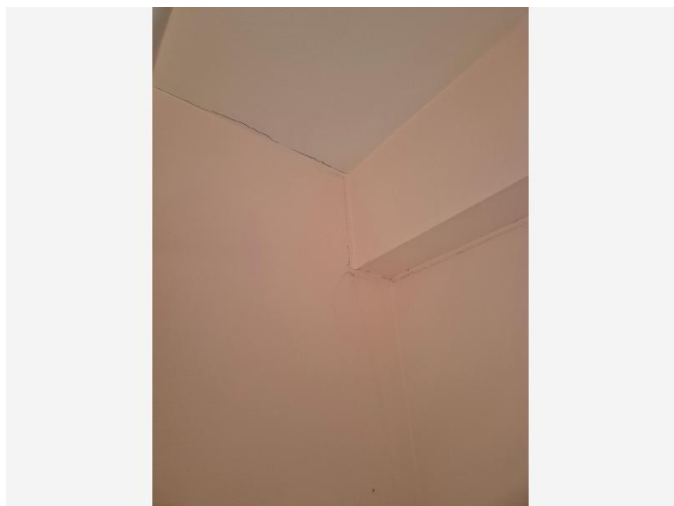
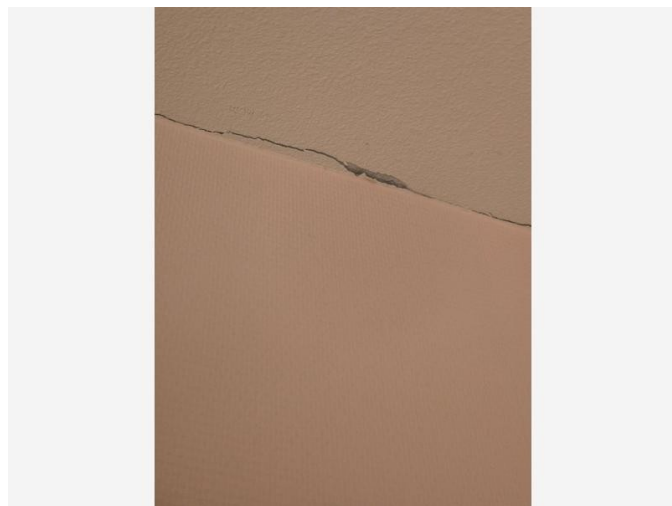
## Fiche 4: Pleisterwerk plafond

Geen asbest

#	Type	Referentie	Resultaat
4.1	Mengmonster	2623036-02	Geen asbest
