# Asbestinventarisatetest

Bijlokevest 149, 9000 Gent

Attestnummer : **20250822-000147.000**

# Zone 1: Hoofdgebouw

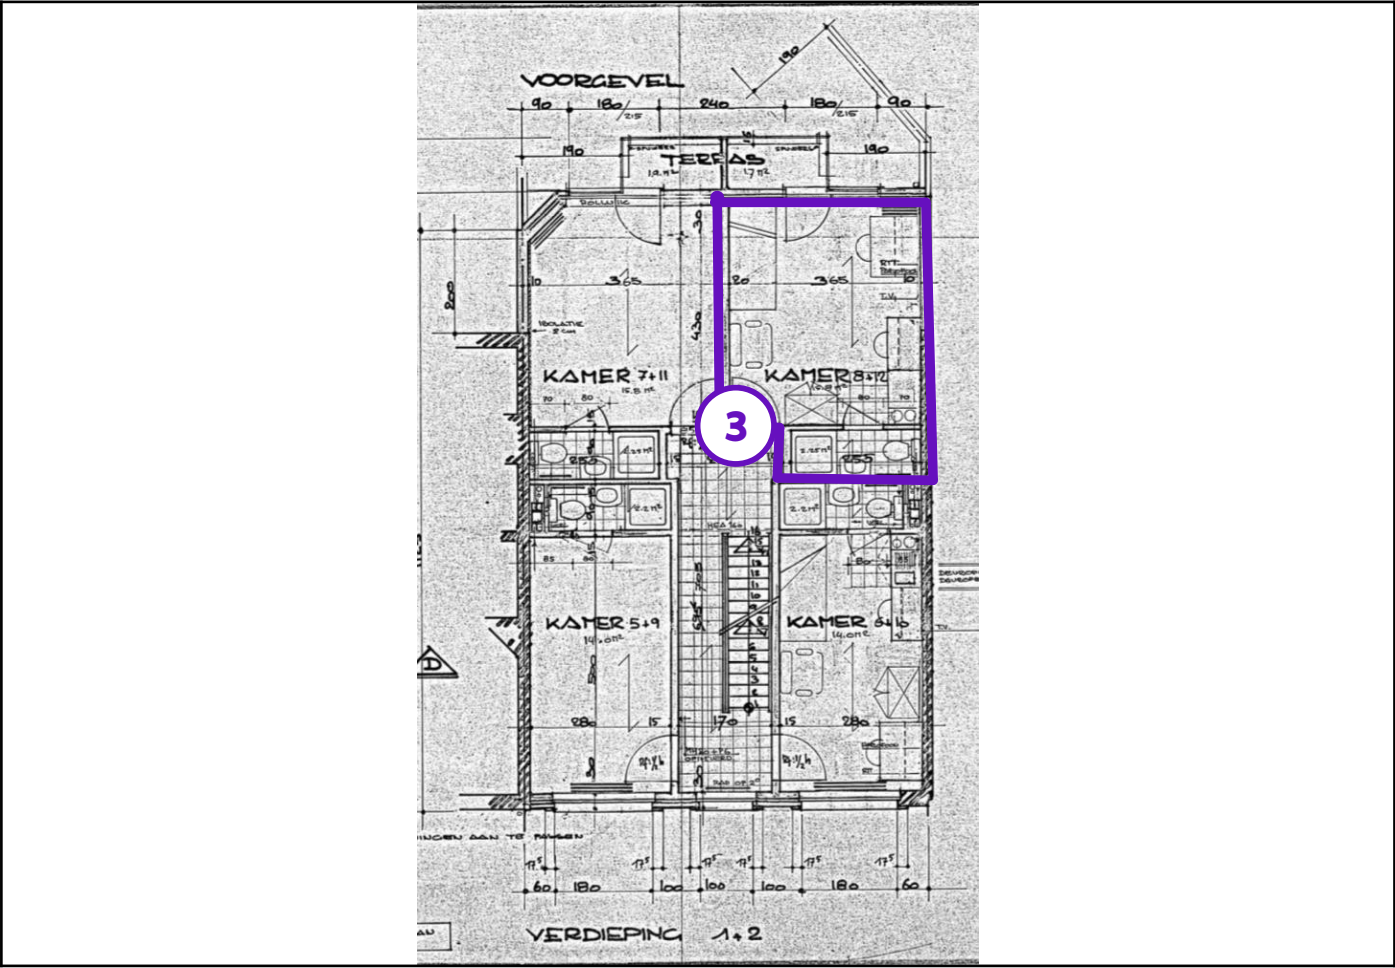
# Plan 1.1: niveau +2

Alle muren werden op regelmatige afstand auditief onderzocht, er werden geen afwijkingen vastgesteld.  
De deskundige kan geen verdere uitspraak doen zonder volkomen destructief onderzoek.

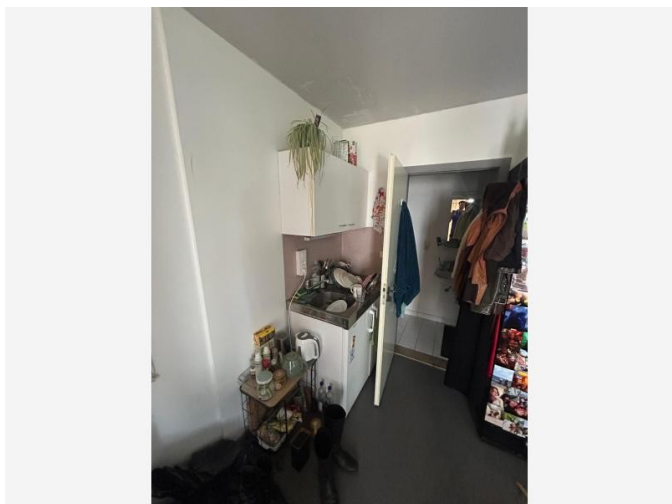
Recent geplaatste vinyl.

Geen asbest.

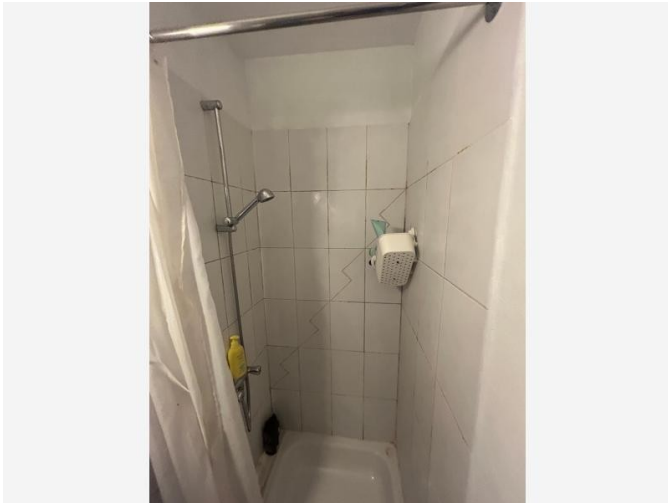
Er werden gelijmde tegels aangebracht aan de muren.

De materialen zijn in goede staat en niet verweerd.

De materialen zijn niet bemonsterbaar volgens het inspectieprotocol van het niet destructief onderzoek.

De lijm is niet bereikbaar voor monsternamen omdat de materialen intact zijn (lijm afgedekt).

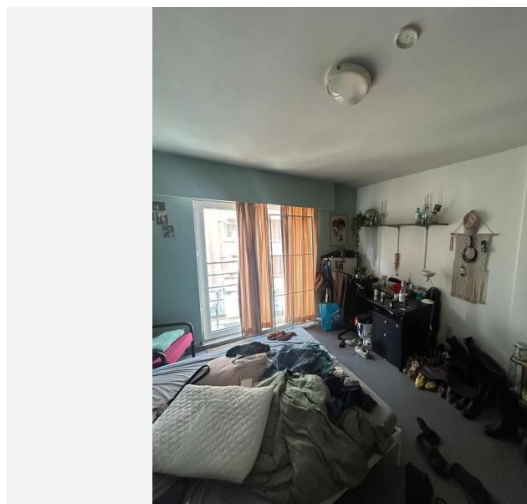
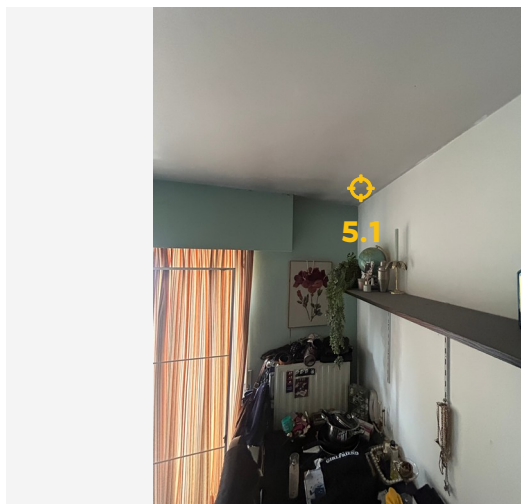
## Fiche 5: Pleisterwerk plafond met staalname

Geen asbest

| # | Type | Referentie | Resultaat |
|---|---|---|---|
| 5.1 | Mengmonster | pleisterwerk plafond | Geen asbest |

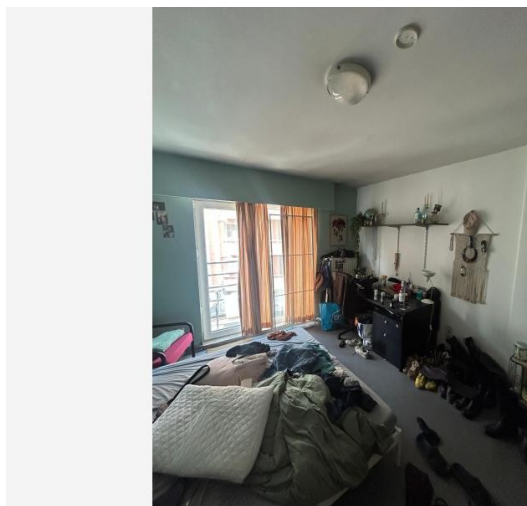
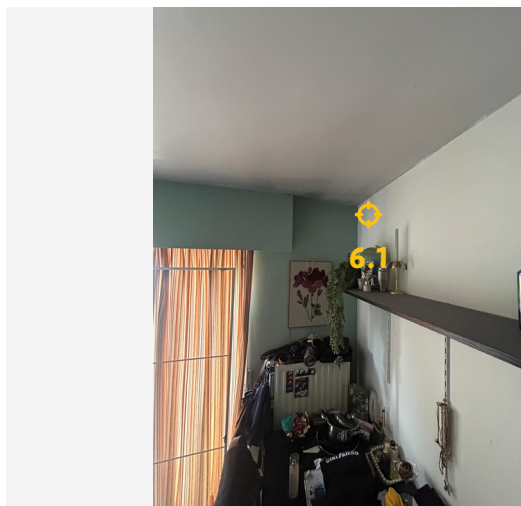
## Fiche 6: Pleisterwerk wand met staalname

Geen asbest

| # | Type | Referentie | Resultaat |
|---|---|---|---|
| 6.1 | Mengmonster | Wandpleister | Geen asbest |
