# Asbestinventarisatetest

Neststraat 2, 9051 Gent

Attestnummer : **20260908-000064.000**

# Zone 1: Hoofdgebouw

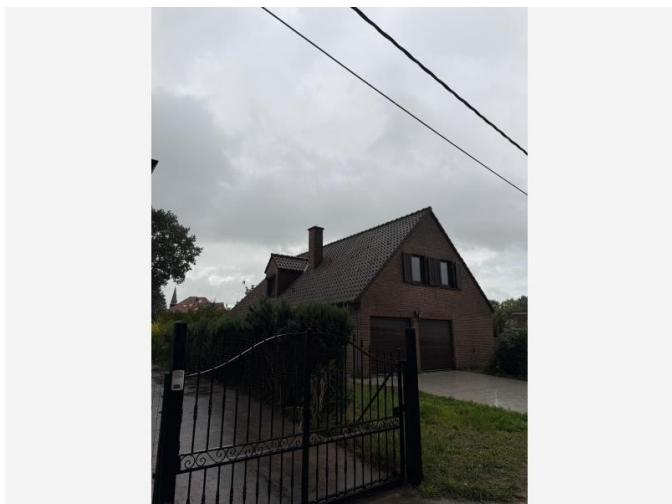
**Reden:** Het te onderzoeken materiaal situeert zich hoger dan 3,50 m te rekenen vanaf een veilige ondergrond

**Uitleg van de asbestdeskundige:** Langs het exterieur zijn geen asbestverdachte materialen waarneembaar: bakstenen.

Het interieur van de schouw kan niet gecontroleerd worden, hoger dan 3,5 m.

Bij renovatie of afbraak, waakzaam zijn voor de inwendige structuur en buizen binnen in de schouw, dit over de volledige lengte van de schouw.

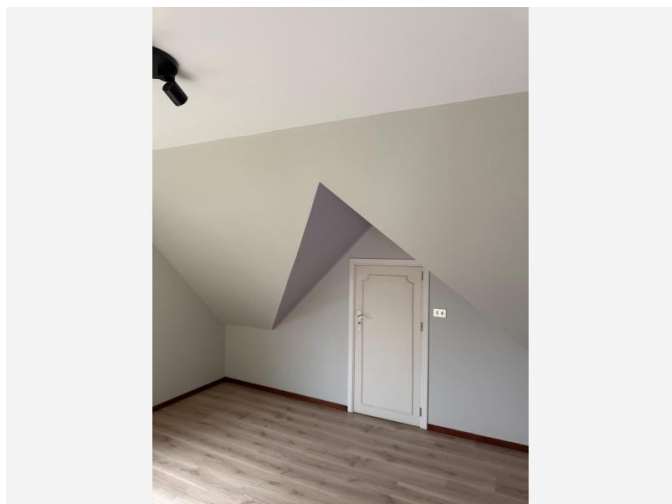
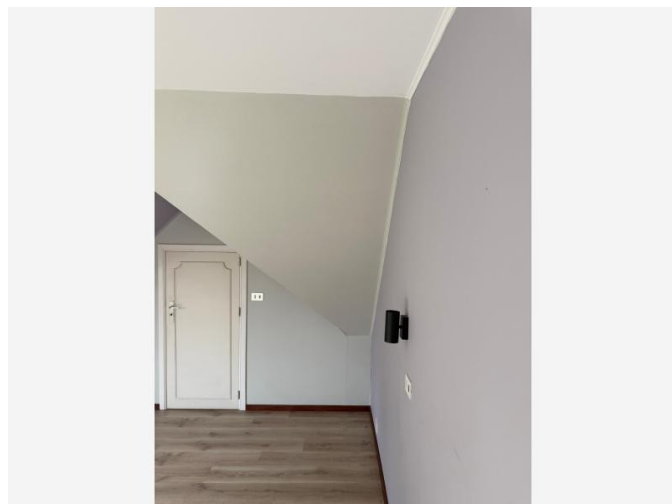
| Fiche 2: Verlaagde plafonds..... | 16 |

Er werden verlaagde plafonds aangebracht.

De verlaagde plafonds bestaan uit volgende materialen: gipsplaten, hout en kunststof.

De deskundige kan geen uitspraak doen over onderliggende materialen .

Op de dag van de inspectie was het materiaal van de verlaagde plafonds niet definieerbaar. (hout, gipskarton, kunststof...)

De adi is opzoek gegaan naar de smeerlaag van eventuele gipskarton platen. De smeerlagen waren niet waarneembaar.

Daarbij kan een aanvullend destructief onderzoek uitsluitsel bieden .

Wees waakzaam bij afbraak.

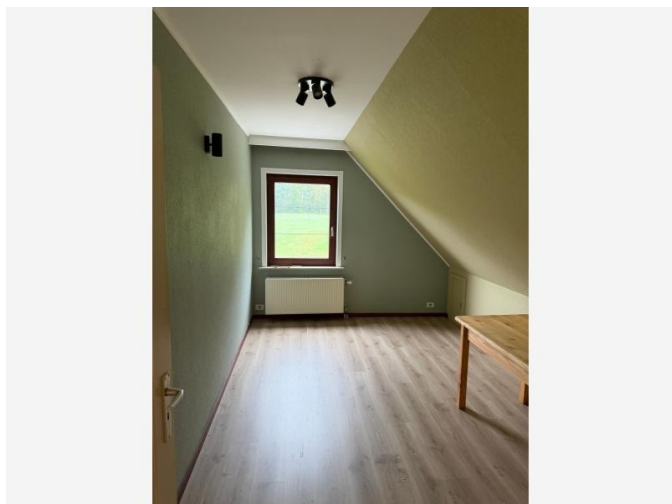
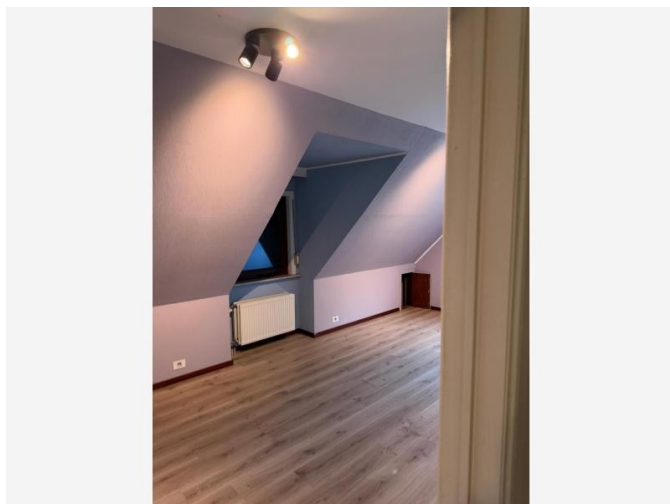
| Fiche 3: Voorzet wanden..... | 17 |

Er werden voorzetwanden (valse muren) aangebracht. Als deskundige kan ik geen uitspraak doen over eventuele asbestverdachte toepassingen die aanwezig zijn of verborgen zitten achter de voorzetwanden. Bij renovaties, sloop of verbouwingen is het aan te raden een destructieve asbestinventaris op te stellen voor deze ruimtes.

Op de dag van de inspectie was het materiaal van de voorzetwanden niet definieerbaar. (hout, gipskarton, kunststof...)

De adi is opzoek gegaan naar de smeerlaag van eventuele gipskarton platen. De smeerlagen waren niet waarneembaar.

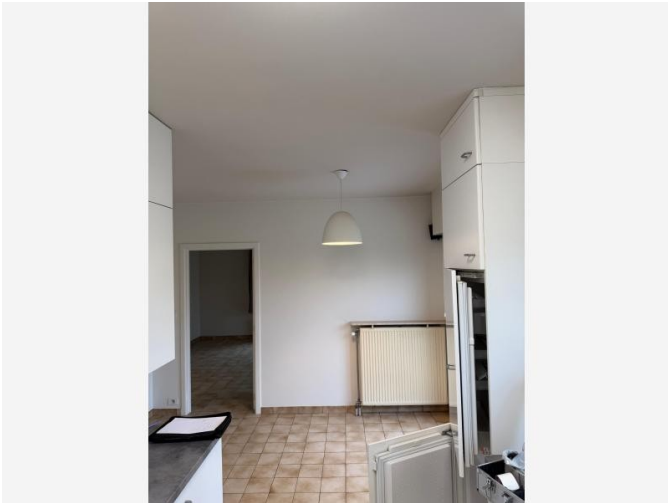
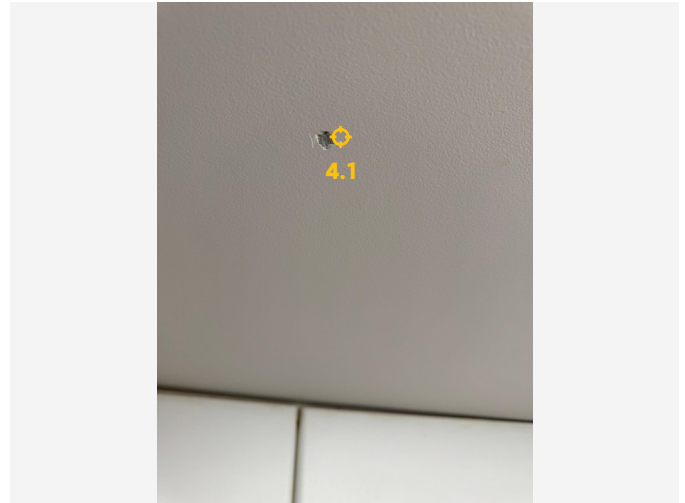
## Fiche 4: Pleisterwerk plafond met staalname

Geen asbest

| # | Type | Referentie | Resultaat |
|---|---|---|---|
| 4.1 | Mengmonster | pleisterwerk plafond | Geen asbest |

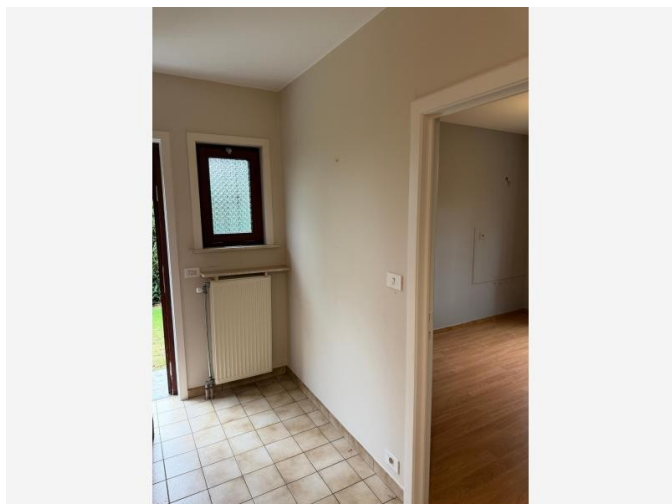
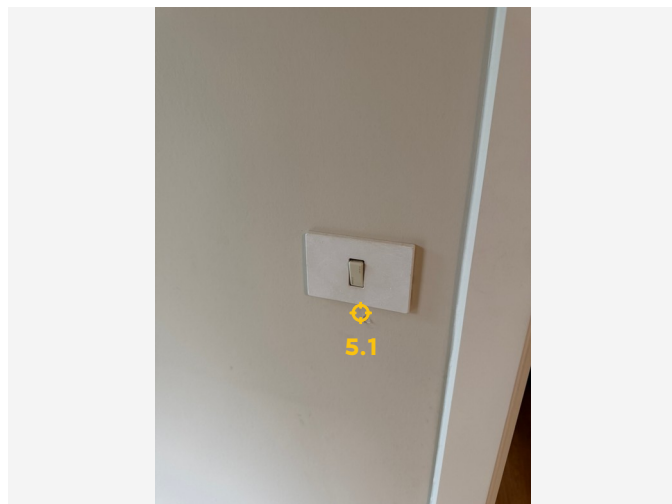
## Fiche 5: Pleisterwerk wand met staalname

Geen asbest

| # | Type | Referentie | Resultaat |
|---|---|---|---|
| 5.1 | Mengmonster | pleisterwerk wand | Geen asbest |

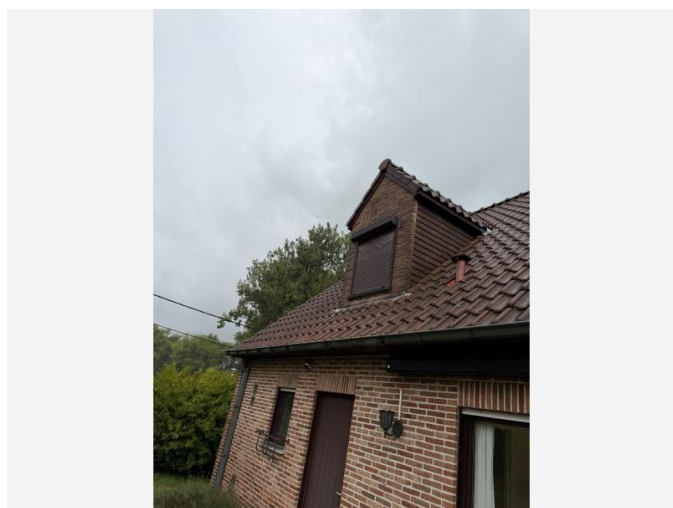
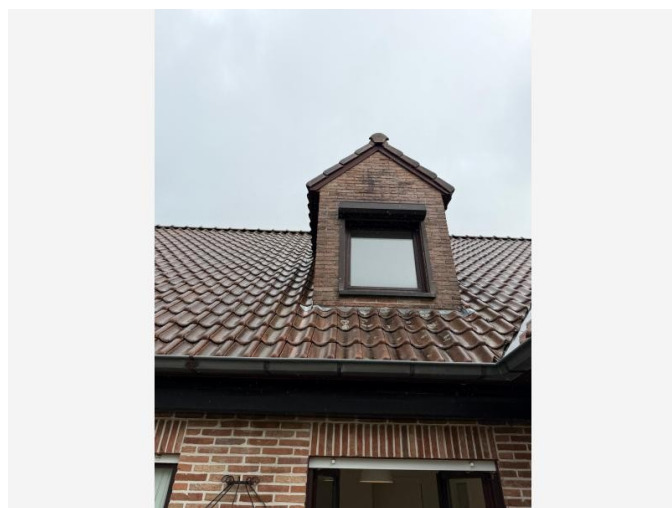
## Fiche 6: Dakbedekking: dakpannen

| Beschrijving | Notitie | Terug te vinden op plannen |
|---|---|---|
| Fiche 6: Dakbedekking: dakpannen | De dakbedekking bestaat uit dakpannen.<br>Zie ook fiche onderdak. | Plan 1.5: dakconstructie |

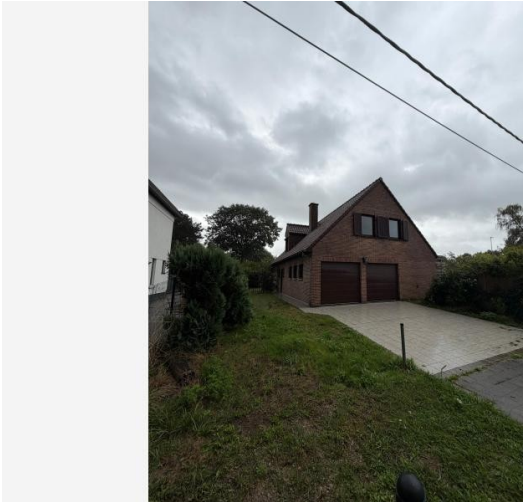
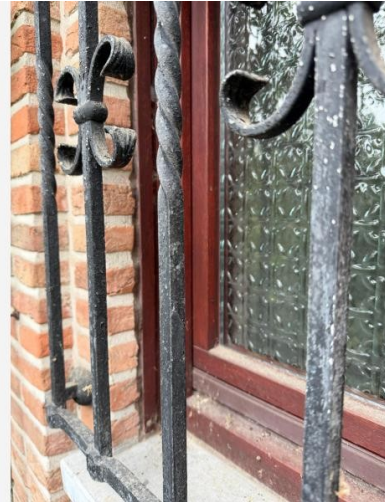
## Fiche 7: Kit aan de ramen en deuren: niet asbestverdacht

| Beschrijving | Notitie | Terug te vinden op plannen |
|---|---|---|
| Fiche 7: Kit aan de ramen en deuren: niet asbestverdacht | Alle ramen en deuren van de woning werden afgedicht met niet - asbestverdachte kit, zowel tussen glas en kader, als tussen kader en muur. | Plan 1.6: hoofdgebouw plan |

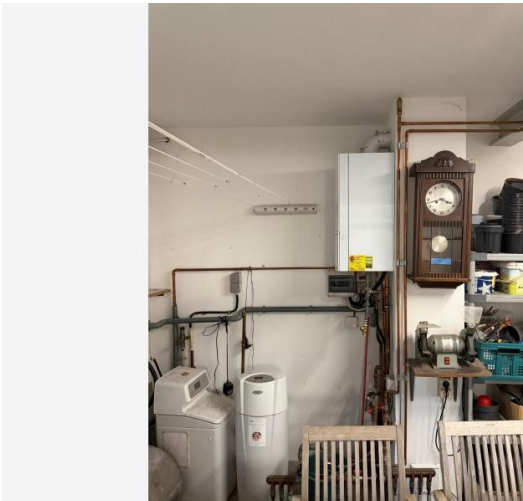
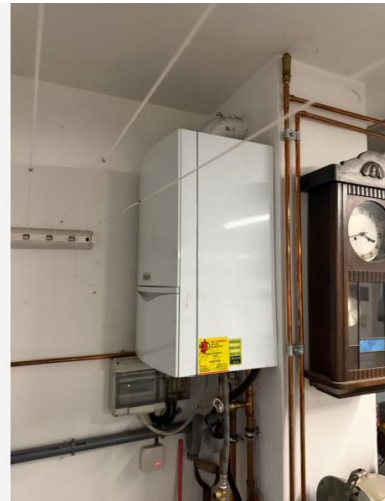
## Fiche 8: Onderdelen aan de stookketel

| Beschrijving | Notitie | Terug te vinden op plannen |
|---|---|---|
| Fiche 8: Onderdelen aan de stookketel | De materialen aan de stookketel werden gecontroleerd: dichtingen, isolerend materiaal....<br><br>Er werden geen asbestverdachte materialen waargenomen langs het exterieur.<br><br>Wees waakzaam bij afbraak, voor inwendige materialen. | Plan 1.1: niveau 0 |
