# Asbestinventarisatetest

Zandstraat 23/4, 8200 Brugge

Attestnummer : 20251209-000230.000

Uitgegeven op : 09.12.2025

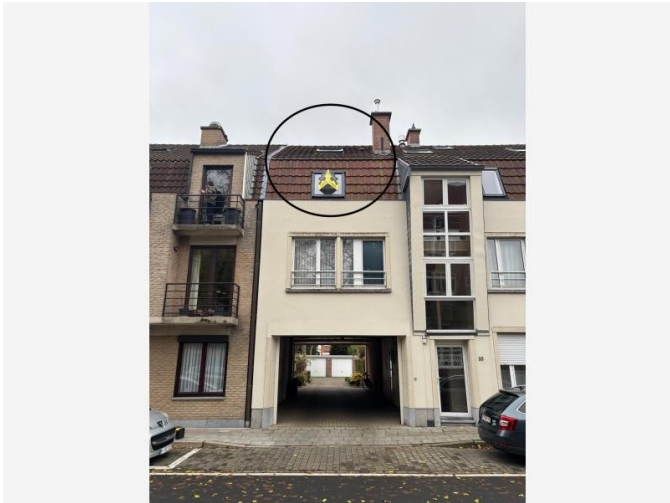
Situeringsfoto

### Tijdelijke beperking

**Reden:** Het te onderzoeken materiaal situeert zich hoger dan 3,50 m te rekenen vanaf een veilige ondergrond

**Uitleg van de asbestdeskundige:** In het kader van een asbestattest voor overdracht (verkoop, schenking), hoeven toepassingen die zich hoger dan 3,5m vanaf een veilige ondergrond situeren, niet onderzocht te worden. Er kon niet worden nagegaan of er al dan niet een asbestverdacht onderdak aanwezig is. Bij werken moeten desgevallend onderzoek en staalnames worden uitgevoerd.

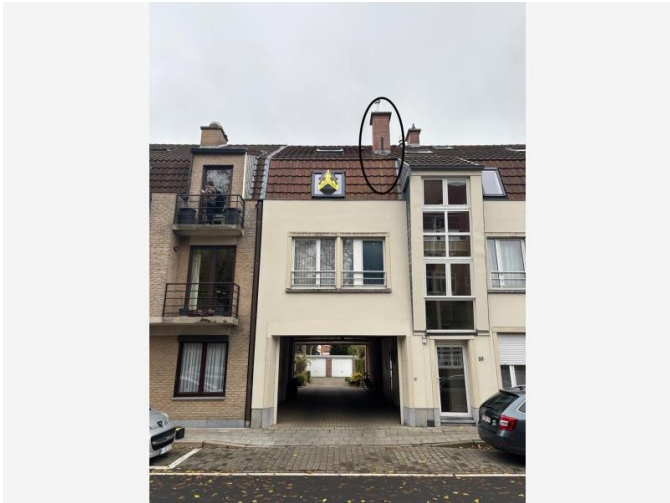
Situeringsfoto

### Tijdelijke beperking

**Reden:** Het te onderzoeken materiaal situeert zich hoger dan 3,50 m te rekenen vanaf een veilige ondergrond

**Uitleg van de asbestdeskundige:** De schouw bevat binnenin mogelijk een asbestcement rookgaskanaal. Laat dit onderzoeken bij eventuele werken.

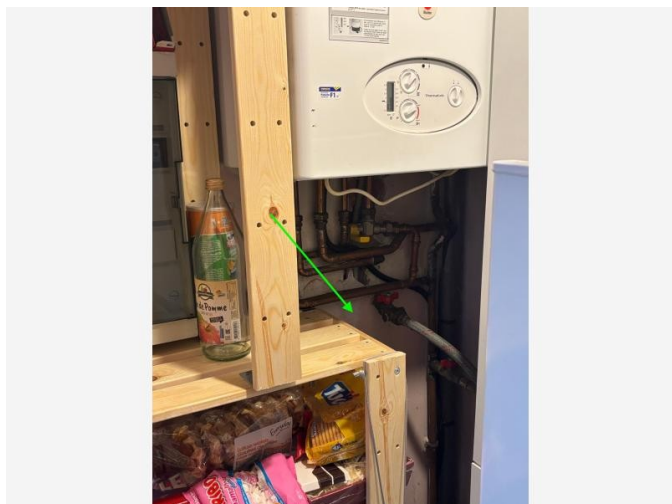
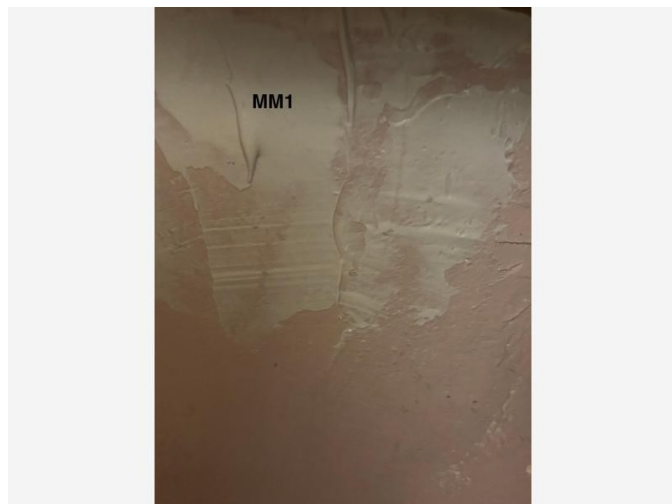
## Fiche 3: Pleisterwerk wanden

### Conclusie

Geen asbest

| # | Type | Referentie | Resultaat |
|---|---|---|---|
| 3.1 | Mengmonster | MM1 | Geen asbest |

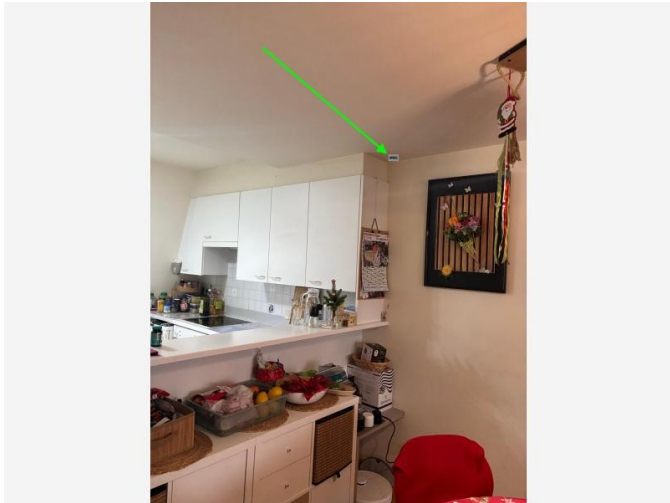
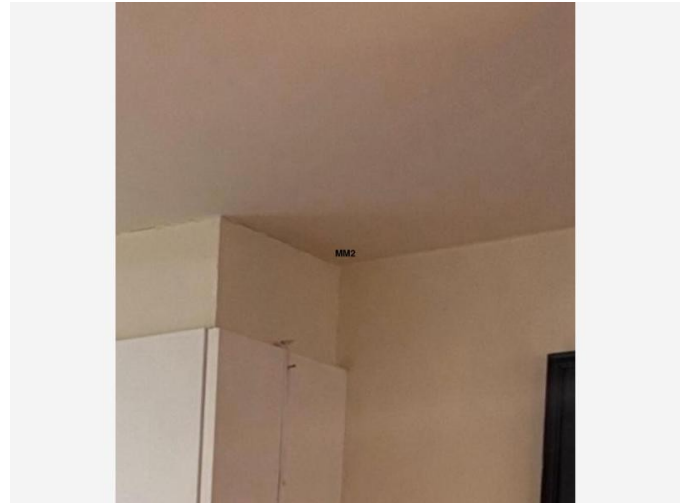
## Fiche 4: Pleisterwerk plafonds

### Conclusie

Geen asbest

| # | Type | Referentie | Resultaat |
|---|---|---|---|
| 4.1 | Mengmonster | MM2 | Geen asbest |

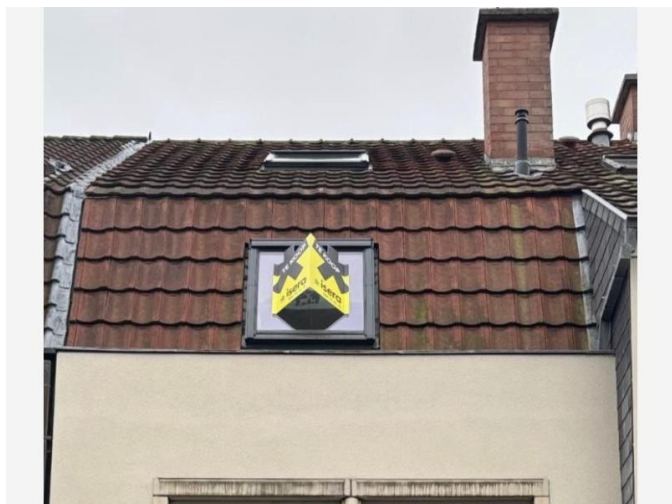
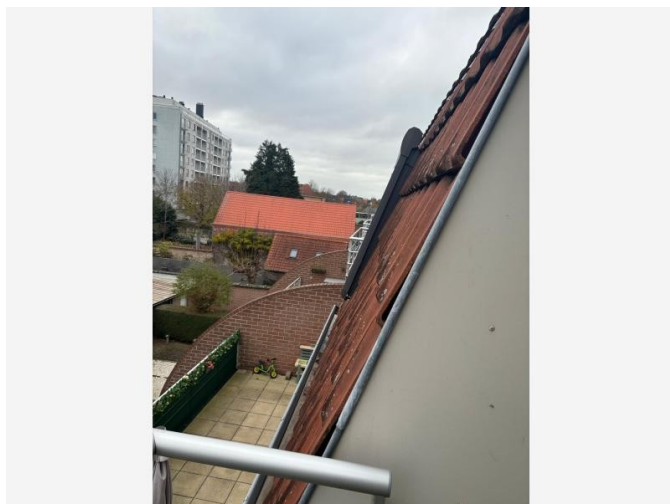
### Fiche 5: Dakbedekking bestaande uit pannen (niet verdacht)

| Beschrijving | Notitie | Terug te vinden op plannen |
|---|---|---|
| Fiche 5: Dakbedekking bestaande uit pannen (niet verdacht) | De dakbedekking is niet-asbestverdacht. | Plan 1.3: plan dak |

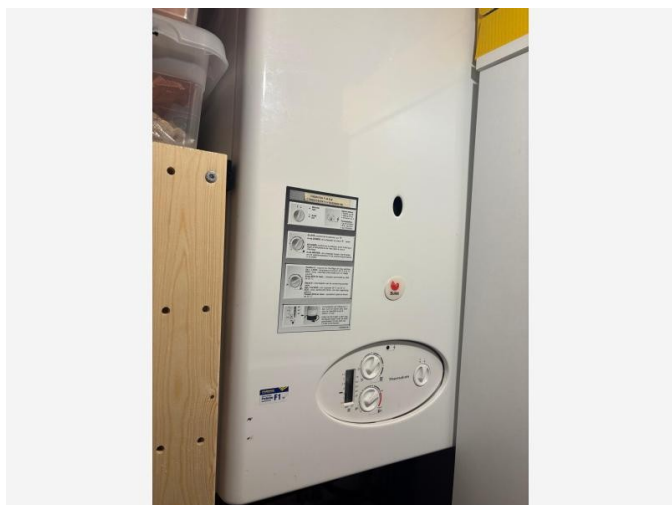
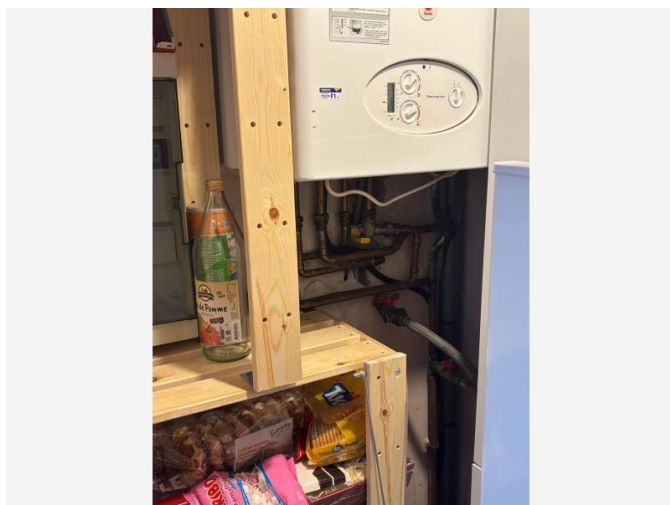
### Fiche 6: CV-ketel (niet verdacht)

| Beschrijving | Notitie | Terug te vinden op plannen |
|---|---|---|
| Fiche 6: CV-ketel (niet verdacht) | De CV-ketel (dichtingen, isolerend materiaal) is niet asbestverdacht. | - |
