# Asbestinventarisatattest

Akkerpad 44, 2300 Turnhout

Attestnummer : 20260812-000110.000

**Niet-asbestveilig**

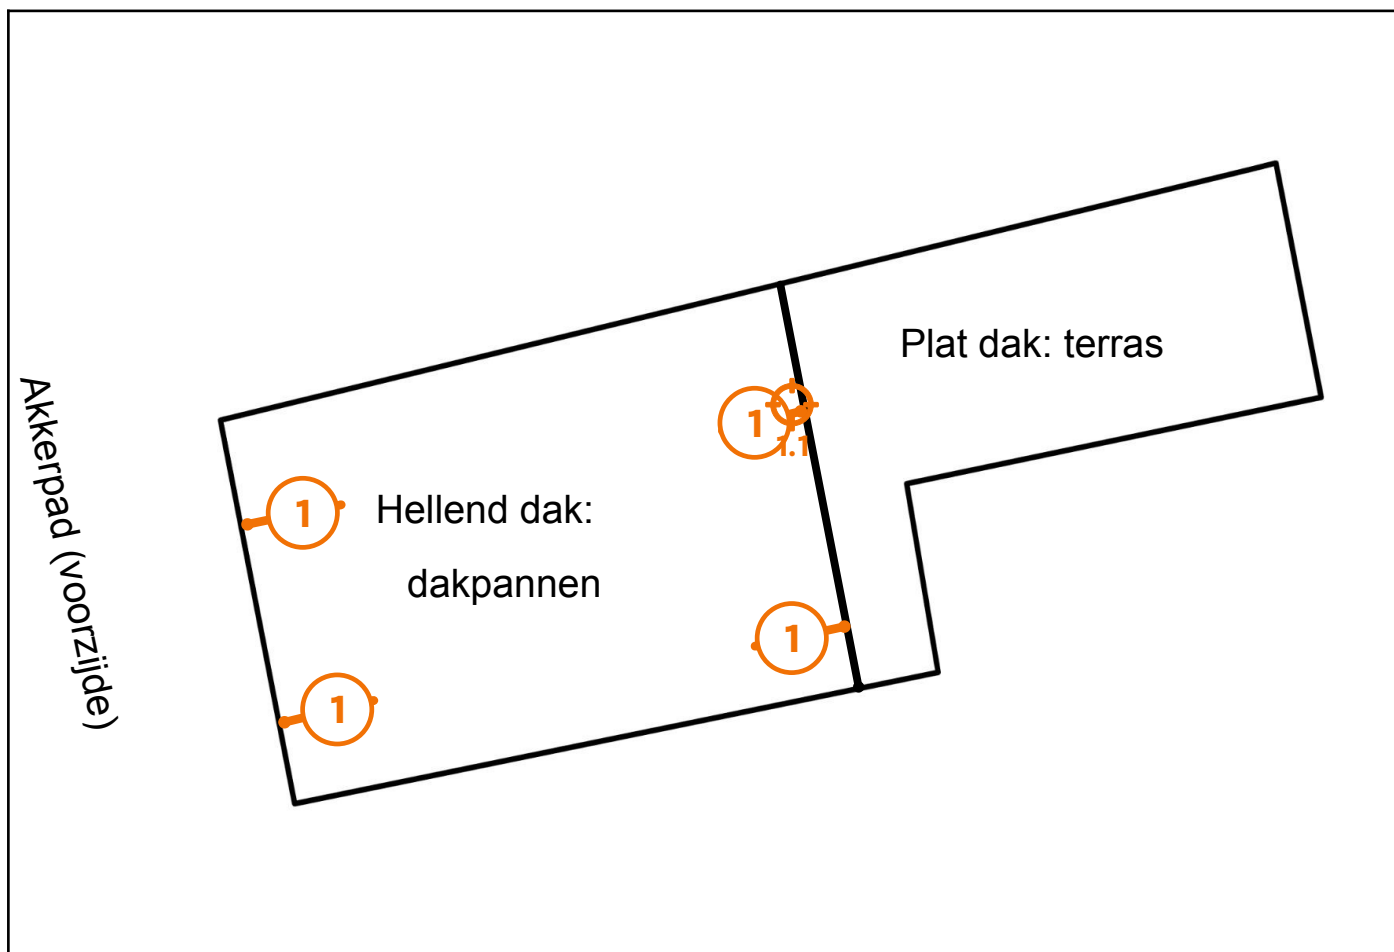
## Plan 1.1: Woning plan

| Beschrijving | Type | Actie |
|---|---|---|
| 1. Gevelleien aan dakapellen | Asbestmateriaal | <a href="#">Verwijderen</a> |

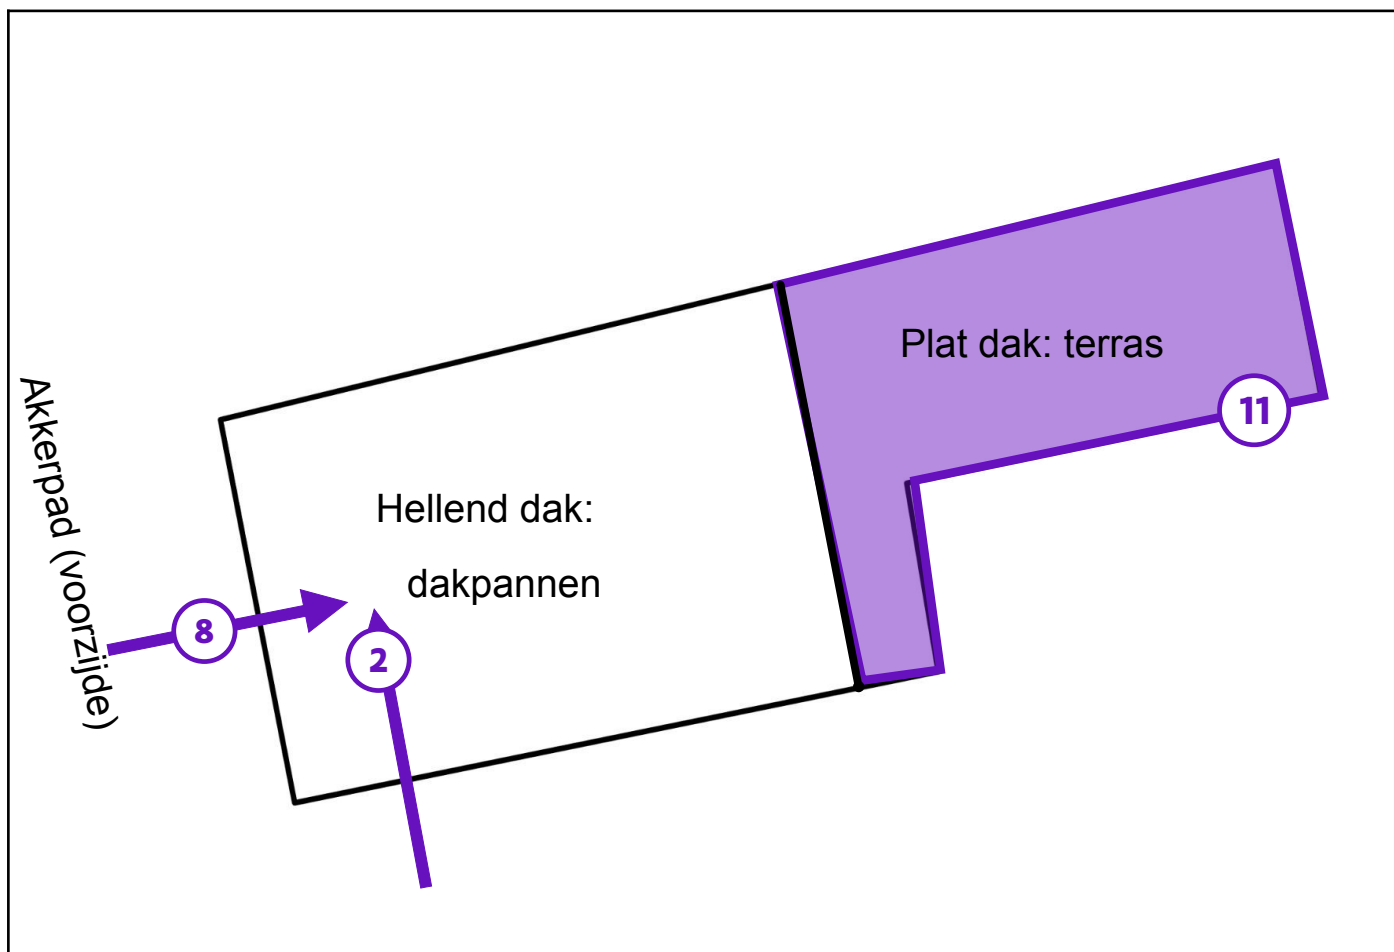
## Plan 1.6: Woning plan

| Beschrijving | Type | Actie |
|---|---|---|
| 2. Schouw op het dak (beperkingsfiche) | Beperking | - |

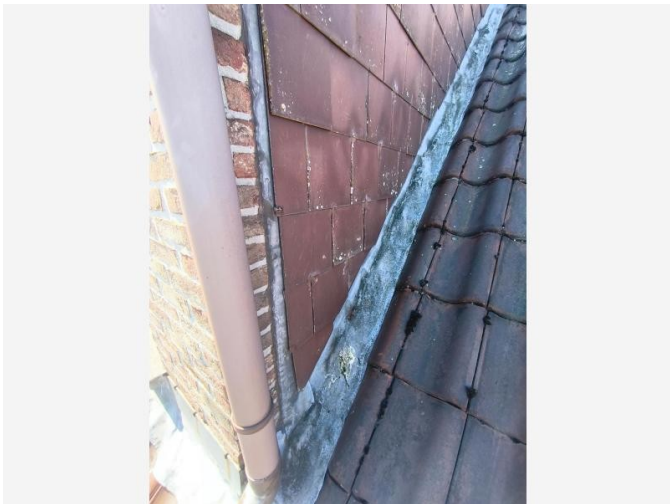
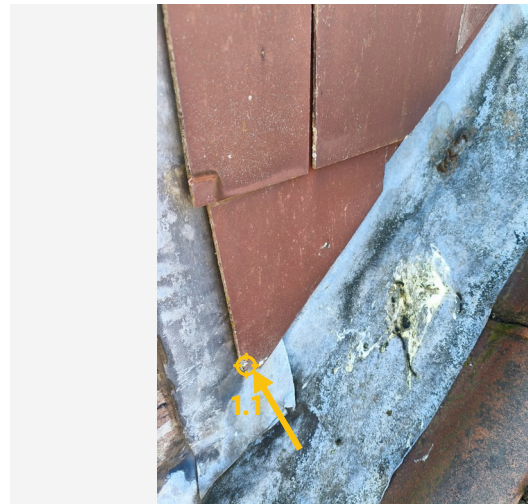
Overzichtsfoto

Detailfoto

Het asbestmateriaal valt onder de mijlpaal van 2034.

| Eindbeoordeling materiaalrisico | Laag materiaalrisico en/of verlaagde kans op vezelvrijgave |

| Gebondenheid | Categorie 1: hechtgebonden in oorsprong |
| Asbestsoort (vezeltype) | Alleen chrysotiel aanwezig |
| Asbestconcentratie | Laag (< 50%) |
| Afschermingsgraad van het gehele materiaal | Geheel of deels vrij aan de buitenlucht, maar geen contact met binnenlucht |
| Toestand van het materiaal | Licht beschadigd, licht verweerd. Intacte calciumsilicaatplaat of materiaal met categorie 3-gebondenheid |

| # | Type | Referentie | Resultaat |
|---|---|---|---|
| 1.1 | Puntmonster | 4 | Chrysotiel |

| Beschrijving | Gevelleien aan dakapellen |
| Hoeveelheid (oppervlakte - aantal) | <ul style="list-style-type: none"><li>• 2,00 m<sup>2</sup> - 4 stuks</li></ul> |

- Verwijder dit asbestmateriaal zo snel mogelijk. Volg de toestand goed op.
- Hemelwater dat afspoelt van asbestcement daken of gevels kan asbestdeeltjes bevatten. Gebruik het enkel voor gesloten circuits (bv. spoelen toiletten). Reinig na het vervangen van het dak of de gevel de dakgoten en regenwaterput of -ton om asbesthoudend sediment of slib te verwijderen

- Eenvoudige handelingen: mag via doe-het-zelf of door werknemer(s) met opleidingsattest eenvoudige handelingen  
EH via doe-het zelf Standaard dragen van de nodige wegwerp beschermingsmiddelen FFP 3 masker , handschoenen en tyvec CAT III type 5-6 , afwasbaar schoeisel Indien mogelijk de ondervloer afdekken , leien voorzichtig verwijderen, extra fixeren, niet breken , niet gooien, onmiddellijk verpakken of voorzichtig in container met asbest bag plaatsen. Voldoende benevelen/bevochtigen tijdens de duur van de werken. Gebruik geen storkokers. Voor hechtgebonden toepassingen: Bij verwijdering door doe-het-zelf moet men dit afval dubbel en luchtdicht verpakt aandienen bij het gemeentelijk recyclagepark. Men raadpleegt best op voorhand de voorwaarden van het recyclagepark. Indien leien in slechte staat zijn en kans bestaat op breken : Eenvoudige handeling opgeleid personeel , alle werknemer(s) moeten wel beschikken over een opleidingsattest eenvoudige handelingen 8u Zie ook link Zie <https://ovam.vlaanderen.be/wie-mag-wat->

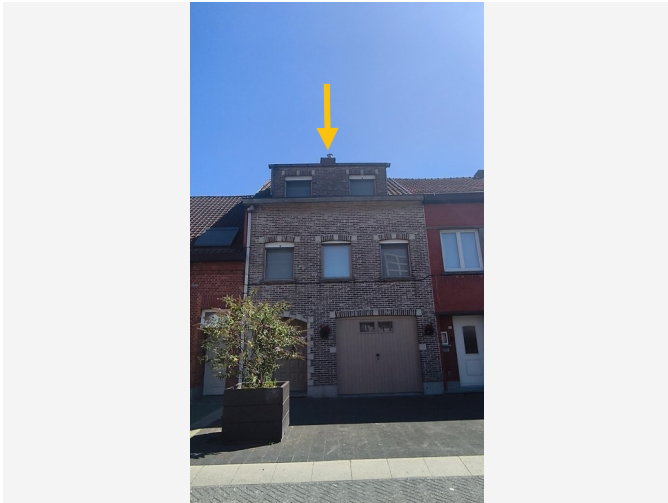
Situeringsfoto

**Reden:** Het te onderzoeken materiaal situeert zich hoger dan 3,50 m te rekenen vanaf een veilige ondergrond

**Uitleg van de asbestdeskundige:** Bij werken (dak of reiniging schouw) kan een stelling geplaatst worden , het is niet duidelijk of er asbestverdachte materialen aanwezig zijn in/rond de schouw.

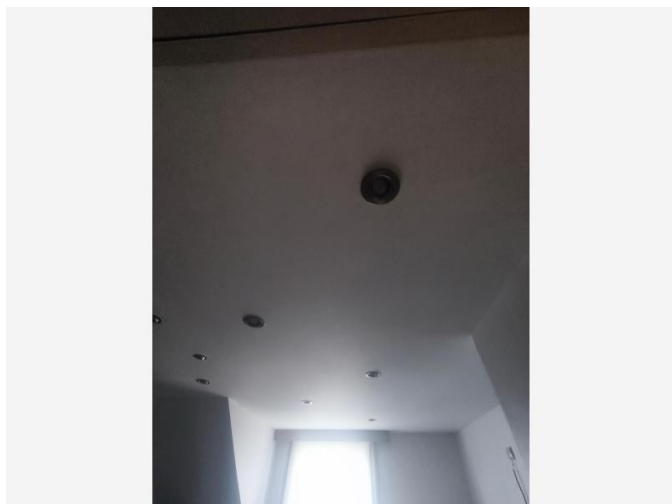
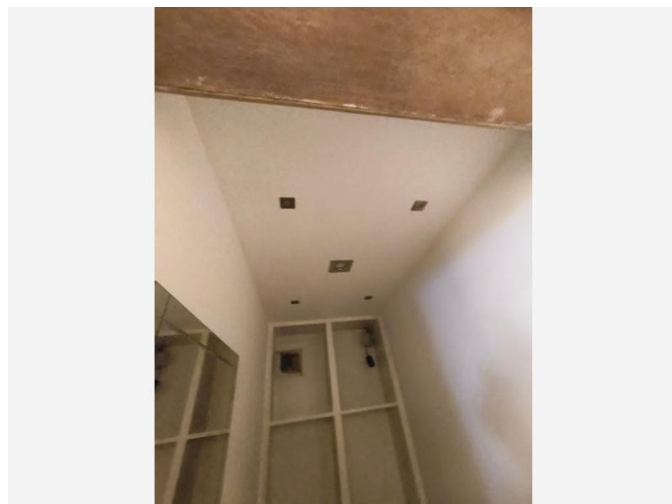
Een aantal plafonds zijn afgewerkt met valse plafonds in plaatmateriaal. Het is niet duidelijk of er pleisterwerk of ander verdacht asbestmateriaal aanwezig is achter / op deze valse plafonds, het is aangewezen om bijkomend onderzoek uit te voeren bij werken. Zonder destructieve handeling is het niet mogelijk om na te gaan of er asbesthoudende materialen aanwezig zijn achter de plafond afwerking. Als bij sloop of renovatie blijkt dat er achter deze plafonds nog pleisterwerk of asbest verdachte toepassingen aanwezig zijn, moet dit bemonsterd worden.

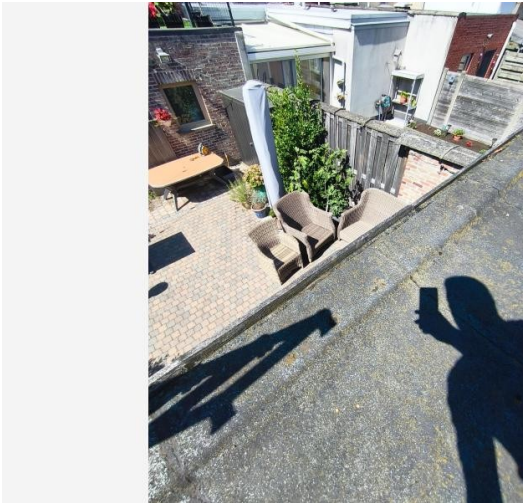
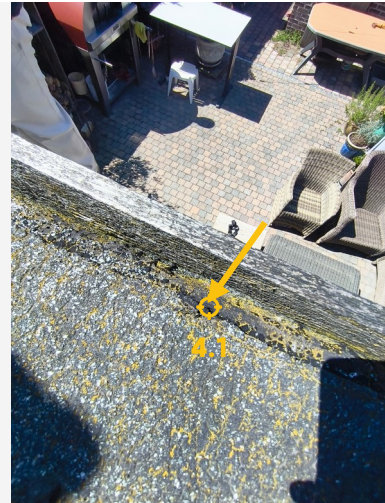
## Fiche 4: Roofing plat dak tuinhuis en regengoten

Geen asbest

| # | Type | Referentie | Resultaat |
|---|---|---|---|
| 4.1 | Mengmonster | 5 | Geen asbest |

| Opmerking | <p>Er werd een staal genomen aan een uitstekend stuk roofing waardoor de waterdichtheid niet in het gedrang komt.</p> <p>Er kan niet uitgesloten worden dat er onderlagen aanwezig zijn (bij dakwerken extra controle aangewezen)</p> <p>De vermelde oppervlaktes, diktes en volumes betreffen een beredeneerde schatting. Er worden geen rechten verleend aan deze oppervlaktes/diktes/volumes.</p> |

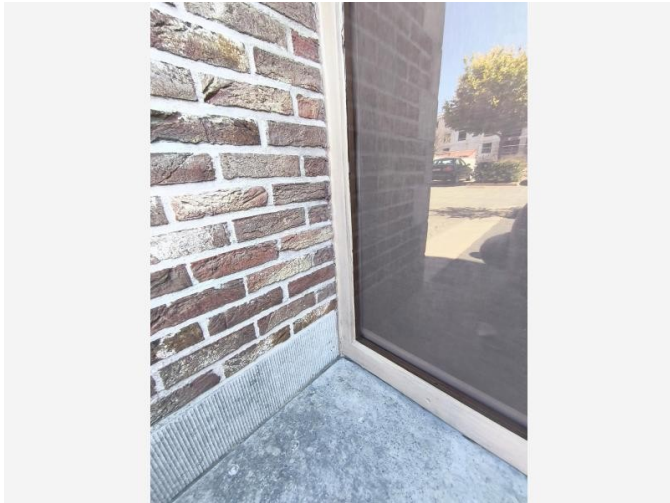
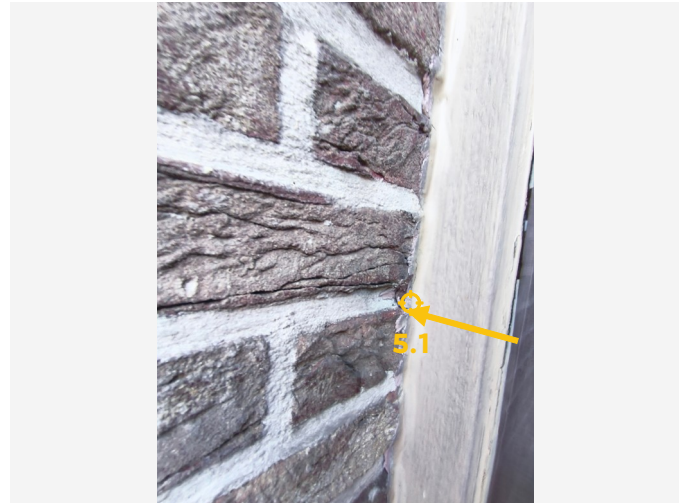
Geen asbest

| # | Type | Referentie | Resultaat |
|---|---|---|---|
| 5.1 | Puntmonster | 3 | Geen asbest |

| Opmerking | Betreft de roze harde mastiek/kit. OPGELET er bevindt zich een nieuwe zachte, transparante kit over het roze kitwerk, deze is niet-asbestverdacht. Het gewicht en Im is een berekende schatting. Er worden geen rechten verleend aan deze oppervlaktes. De dikte is een schatting die voortvloeit uit de monsterplaatsen en is daarom niet altijd representatief |

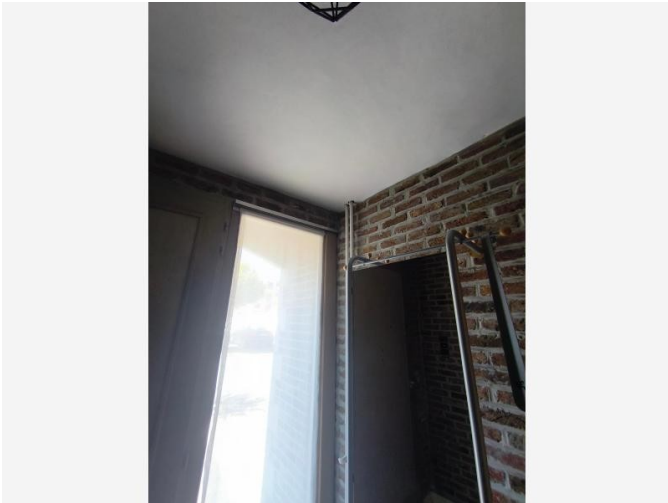
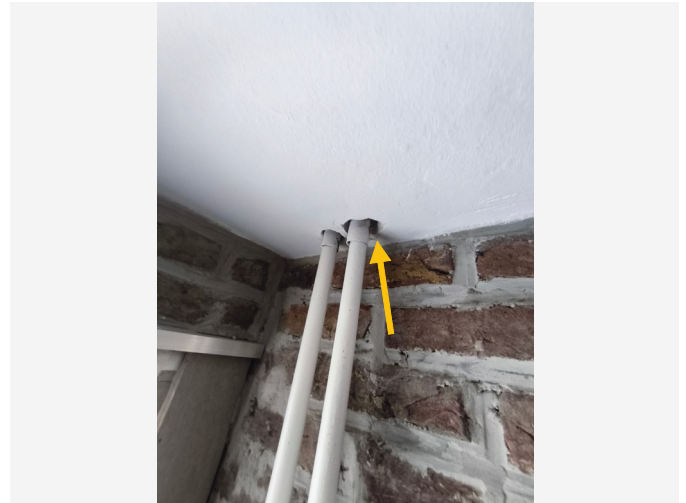
## Fiche 6: Plafondpleister

Geen asbest

| # | Type | Referentie | Resultaat |
|---|---|---|---|
| 6.1 | Mengmonster | 2 | Geen asbest |

| Opmerking | <p>Volgens het inspectieprotocol is een monstername van het pleisterwerk verplicht om dit te identificeren als niet-asbesthoudend.</p> <p>Locatie staalnames: individuele ruimte: zitplaats gelijkvloers / natte ruimte: keuken / stookplaats: garage / traphal: inkomhal</p> <p>De vermelde oppervlaktes en volumes betreffen een beredeneerde schatting. Er worden geen rechten verleend aan deze oppervlaktes/volumes. De dikte is een schatting die voorkomt uit de monsterplaatsen en is daarom niet altijd representatief.</p> |

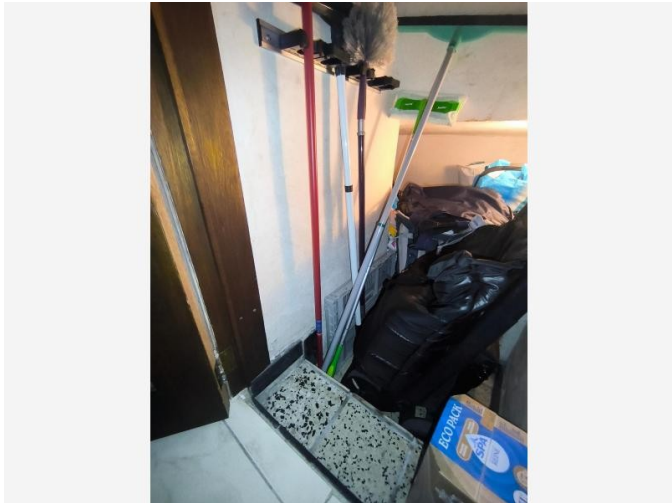
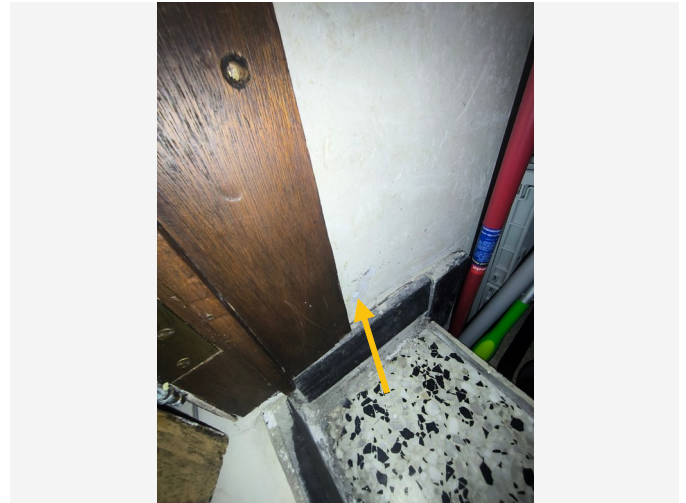
## Fiche 7: Muurpleister

Geen asbest

| # | Type | Referentie | Resultaat |
|---|---|---|---|
| 7.1 | Mengmonster | 1 | Geen asbest |

| Opmerking | <p>Volgens het inspectieprotocol is een monstername van het pleisterwerk verplicht om dit te identificeren als niet-asbesthoudend.</p> <p>Locatie staalnames: individuele ruimte: zitplaats gelijkvloers / natte ruimte: keuken / stookplaats: garage / traphal: berging onder trap.</p> <p>De vermelde oppervlaktes en volumes betreffen een beredeneerde schatting. Er worden geen rechten verleend aan deze oppervlaktes/volumes. De dikte is een schatting die voorkomt uit de monsterplaatsen en is daarom niet altijd representatief.</p> |

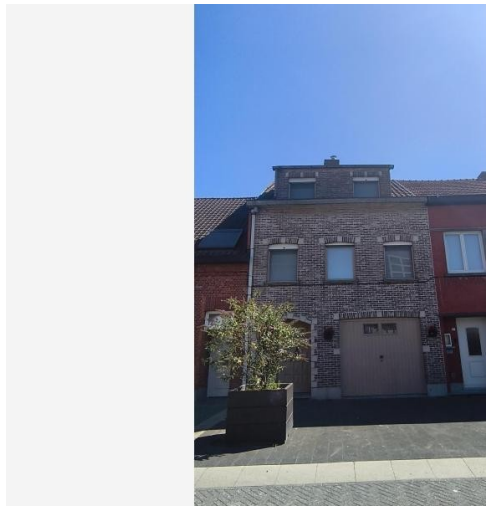
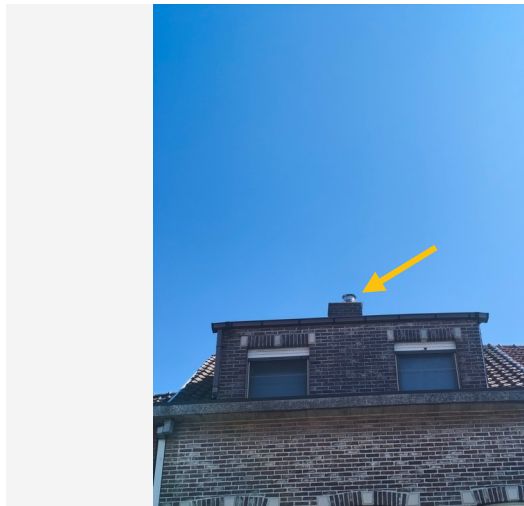
### Fiche 8: rookgaskanaal (inox)

| Beschrijving | Notitie | Terug te vinden op plannen |
|---|---|---|
| Fiche 8: rookgaskanaal (inox) | Het zichtbaar rookgaskanaal is vervaardigd uit inox en is niet-asbestverdacht. | Plan 1.6: Woning plan |

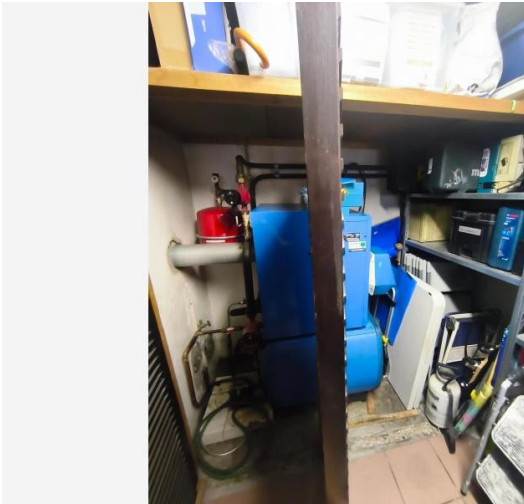
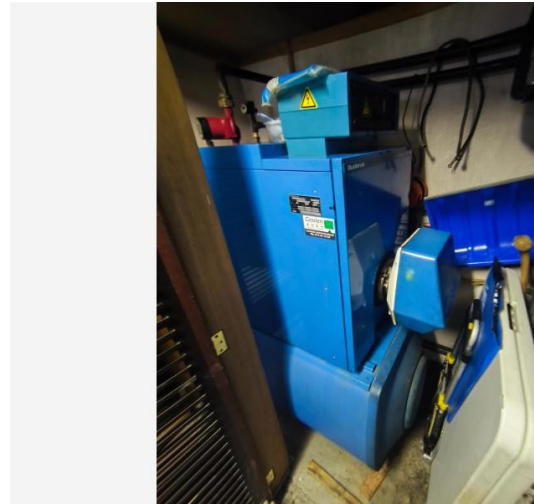
## Fiche 9: CV Ketel niet verdacht

| Beschrijving | Notitie | Terug te vinden op plannen |
|---|---|---|
| Fiche 9: CV Ketel niet verdacht | De ketel werd gecontroleerd en werd als niet-asbestverdacht bevonden. | Plan 1.2: Gelijkvloers |

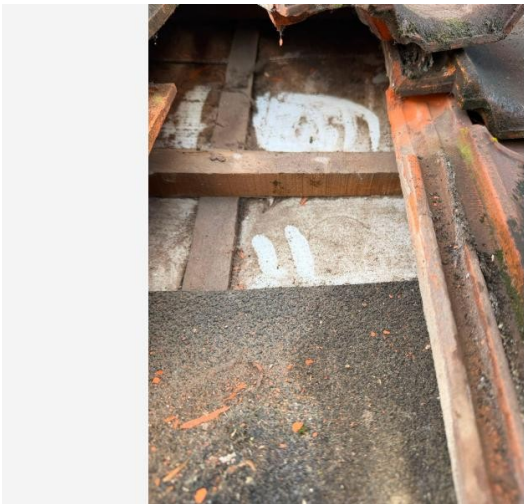
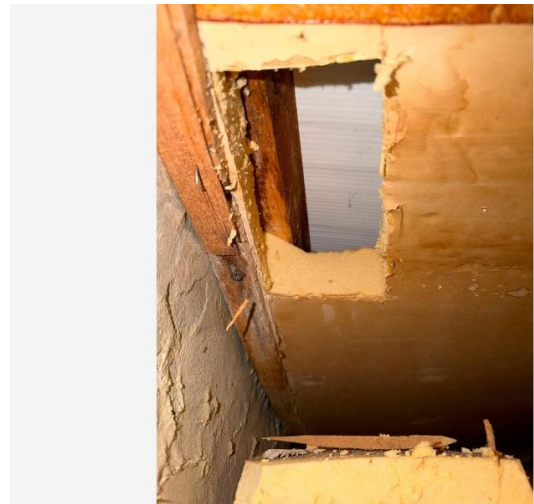
## Fiche 10: Onderdak hellend dak: niet verdacht

| Beschrijving | Notitie | Terug te vinden op plannen |
|---|---|---|
| Fiche 10: Onderdak hellend dak: niet verdacht | <p>Het dak werd gecontroleerd. Er is geen verdacht onderdak vastgesteld.</p> <p>Deze handeling is een steekproef, er is geen garantie dat het volledige dak met éénzelfde materiaal is opgebouwd. Dit kan enkel via destructief onderzoek vastgesteld worden.</p> | Plan 1.5: Woning plan |

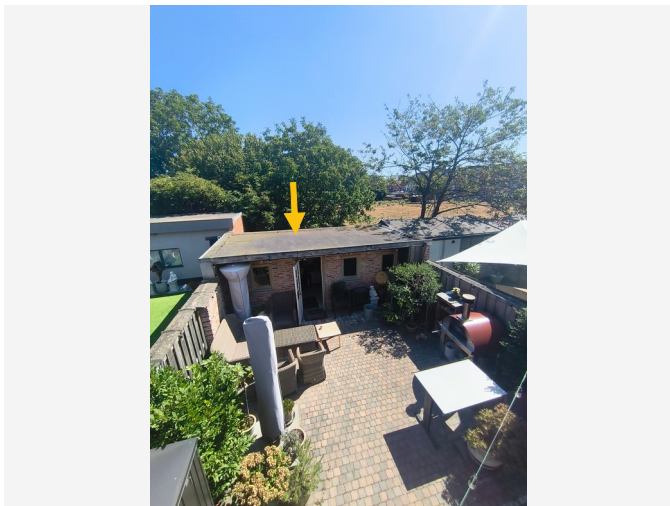
### Fiche 11: Onderdak platte daken niet waarneembaar

| Beschrijving | Notitie | Terug te vinden op plannen |
|---|---|---|
| Fiche 11: Onderdak platte daken niet waarneembaar | Het is niet controleerbaar of er zich asbest-verdachte onderdaken bevinden onder de dakbedekking van de platte daken. Controleer dit in de toekomst verder wanneer dit controleerbaar wordt bij toekomstige werkzaamheden of bij schade. | Plan 1.6: Woning plan<br>Plan 2.1: Tuinhuis plan |
