# Asbestinventarisatetest

Fazantenlaan 7, 3090 Overijse

Attestnummer : **20260707-000005.001**

Uitgegeven op : **09.07.2026**

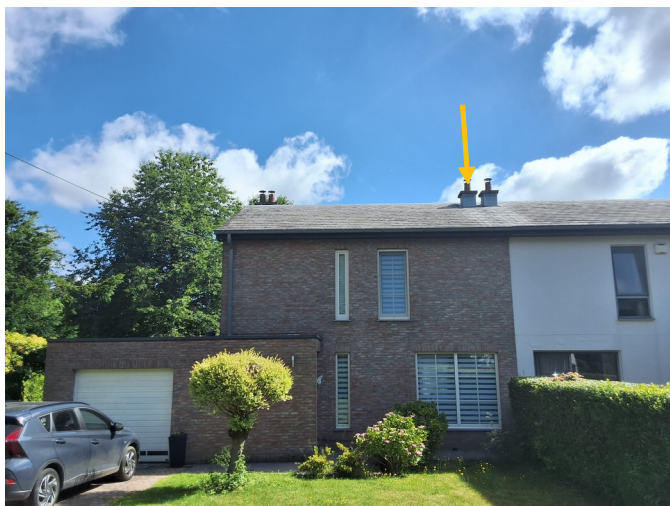
*Situeringsfoto*

**Reden:** Het te onderzoeken materiaal situeert zich hoger dan 3,50 m te rekenen vanaf een veilige ondergrond

**Uitleg van de asbestdeskundige:** De binnenkant van de schouw is niet waarneembaar. De schouw bevat binnenin mogelijk een asbestcement rookgaskanaal. Laat dit onderzoeken bij eventuele werken.

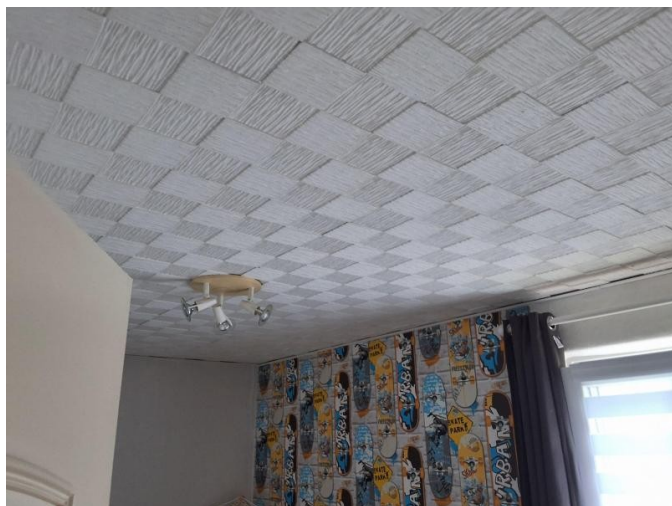
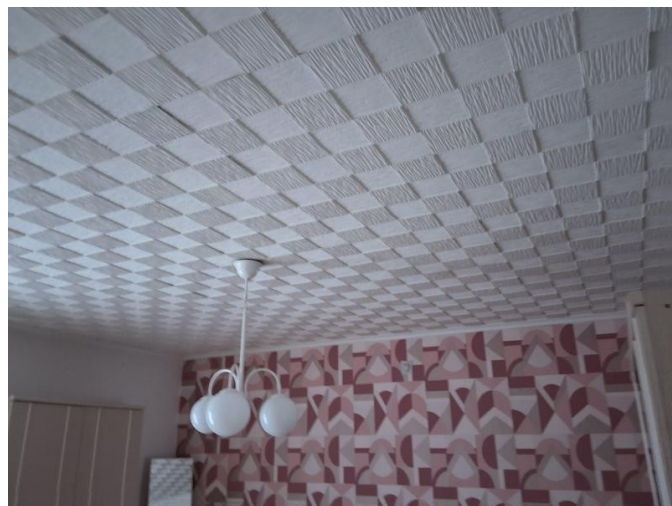
De plafonds werden afgewerkt met niet-asbestverdachte voorzetpanelen die inspectie van de bedekte structuur (opbouw, pleisterwerk) verhinderen.

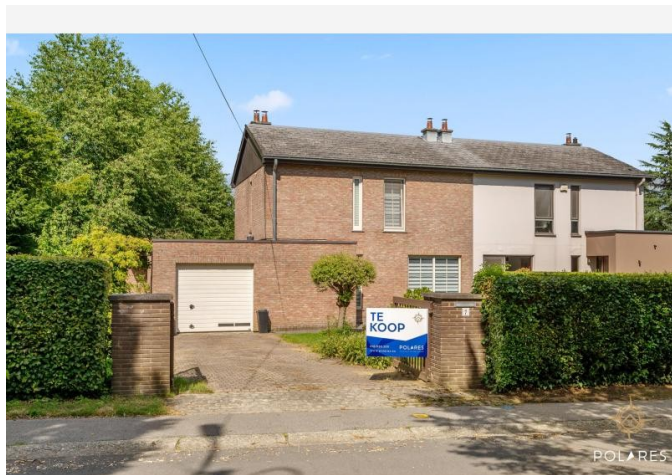
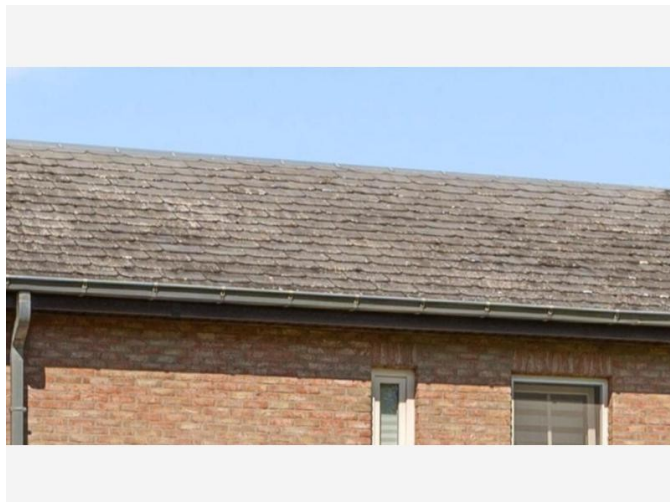
## Fiche 3: Dak bestaande uit leien

Geen asbest

| # | Type | Referentie | Resultaat |
|---|---|---|---|
| 3.1 | Puntmonster | PM10 | Geen asbest |

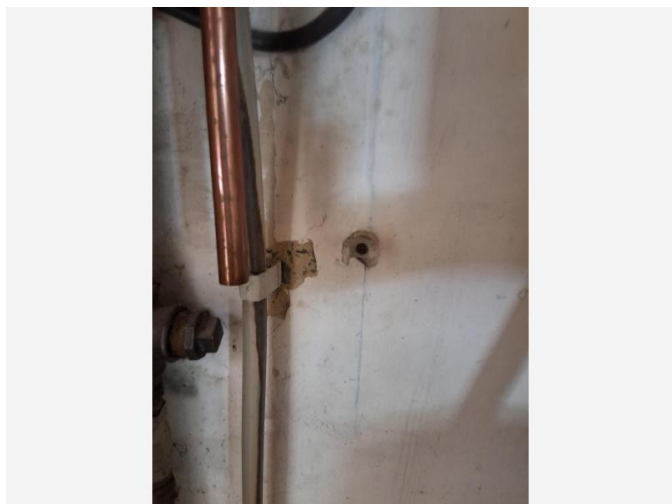
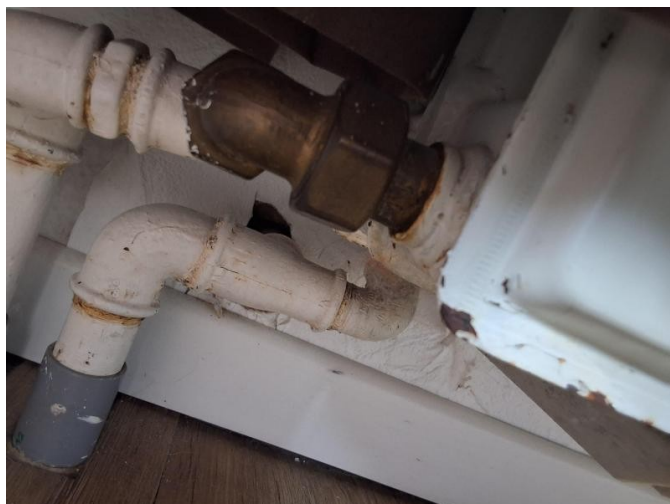
## Fiche 4: Pleisterwerk Wanden

Geen asbest

| # | Type | Referentie | Resultaat |
|---|---|---|---|
| 4.1 | Mengmonster | MM01 | Geen asbest |

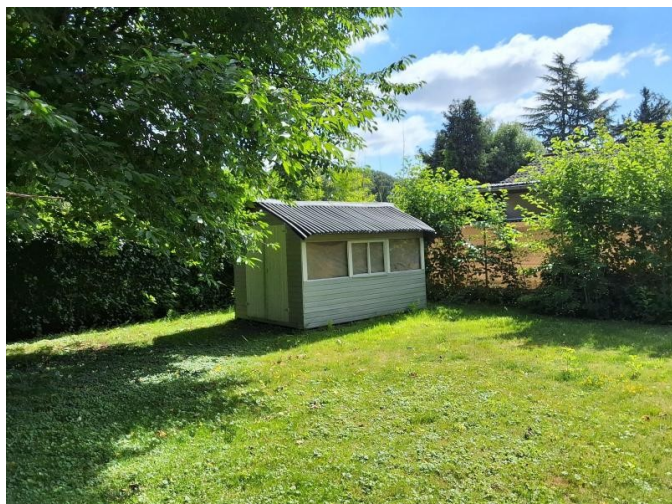
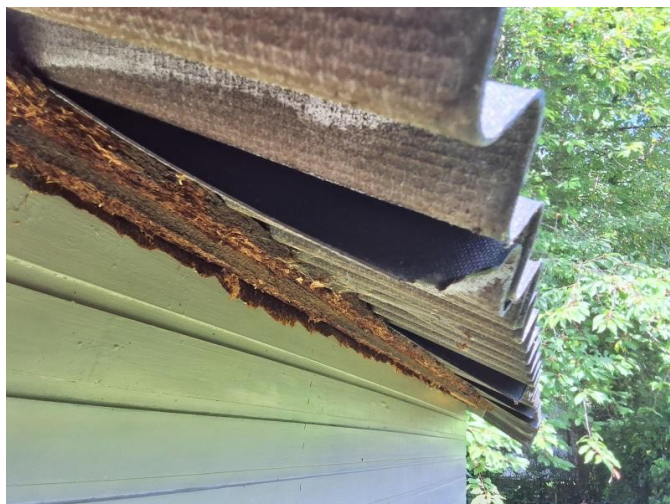
## Fiche 5: Dak bestaande uit bitumineuze golfplaten

Geen asbest

| # | Type | Referentie | Resultaat |
|---|---|---|---|
| 5.1 | Puntmonster | PM01 | Geen asbest |

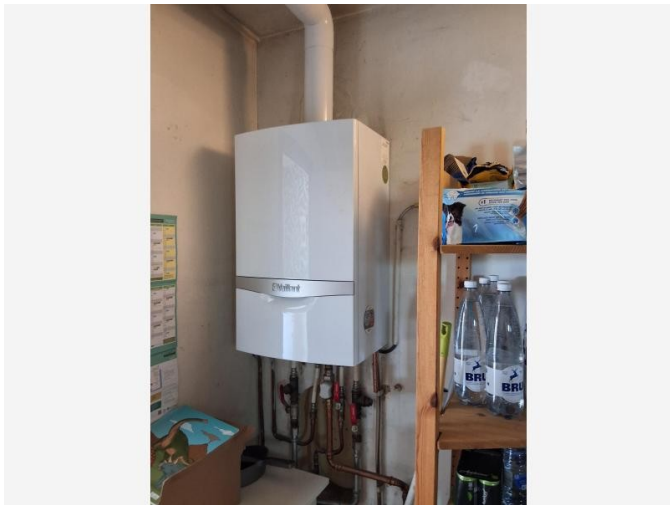
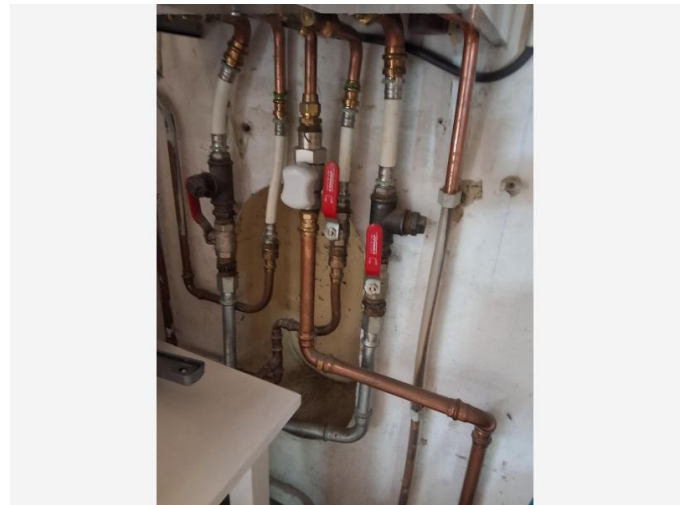
### Fiche 6: CV-ketel (niet verdacht)

| Beschrijving | Notitie | Terug te vinden op plannen |
|---|---|---|
| Fiche 6: CV-ketel (niet verdacht) | De CV-ketel (dichtingen, isolerend materiaal) is niet asbestverdacht. | - |

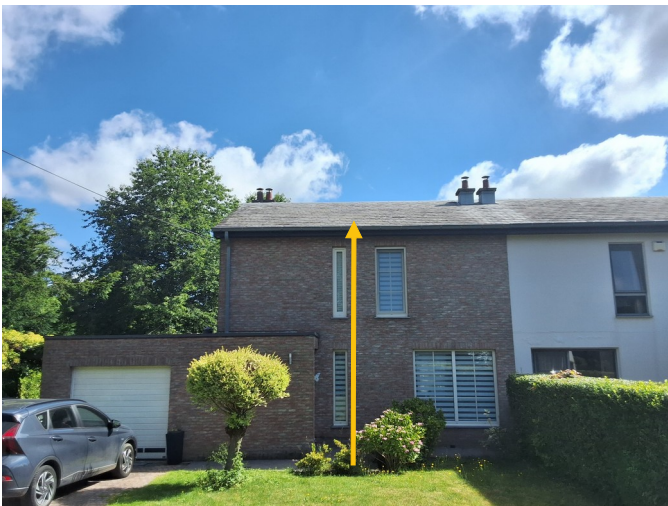
### Fiche 7: Onderdak (niet waarneembaar)

| Beschrijving | Notitie | Terug te vinden op plannen |
|---|---|---|
| Fiche 7: Onderdak (niet waarneembaar) | Het onderdak is niet waarneembaar. Bij werken, controleer een mogelijk verdacht onderdak op de aanwezigheid van asbest. | - |
