# Verkoopdossier

**Oude Pittemstraat 14 8700 Tielt**

# Energieprestatiecertificaat

certificaatnummer: 20260216-0003789420-RES-1

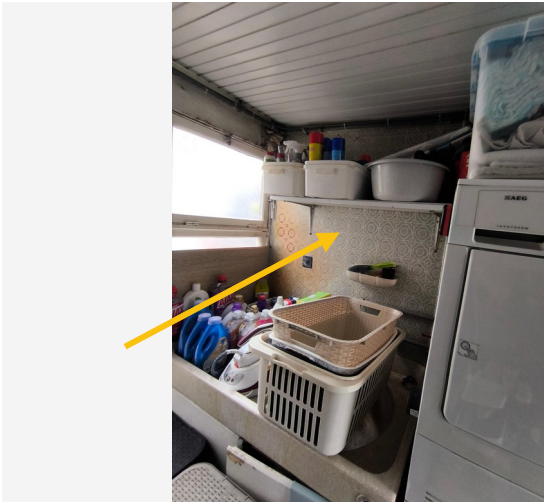
## Fiche 2: Vinylvloer met kartonlaag gelijmd (geplaatst op wand)

Overzichtsfoto

- Hermetische zone (erkend asbestverwijderaar)  
bevestiging gelijmd (wit of zwarte lijm) : HZ Erkend saneerder . Bij het lostrekken van de vinyl zal de onderlaag scheuren. Een kartonnen onderlaag is losgebonden. Lijmresten worden met een freesmachine verwijderd in een hermetische zone. Zie ook link Zie <https://ovam.vlaanderen.be/wie-mag-wat-verwijderen>  
<https://ovam.vlaanderen.be/voorzorgsmaatregelen-bij-asbestverwijdering>  
<https://ovam.vlaanderen.be/asbestafval-afvoeren> Zie ook wetgevend kader (website van de OVAM en CODEX boek VI titel 3). <http://werk.belgie.be/sites/default/files/content/documents/Welzijn%20op%20het%20werk/Regelgeving/Codex%20boek%20VI%20titel%203%20Asbest.pdf> methodiek verwijderingsmethodes worden achteraan in het attest verder toegelicht

| Opmerking | <p>De bovenzijde bestaat uit kunststof (vinyl). De onderzijde van het vloerzeil bestaat uit karton.</p> <p>De vermelde oppervlaktes en volumes betreffen een beredeneerde schatting. Er worden geen rechten verleend aan deze oppervlaktes/volumes. De dikte is een schatting die voorkomt uit de monsterplaatsen en is daarom niet altijd representatief</p> |

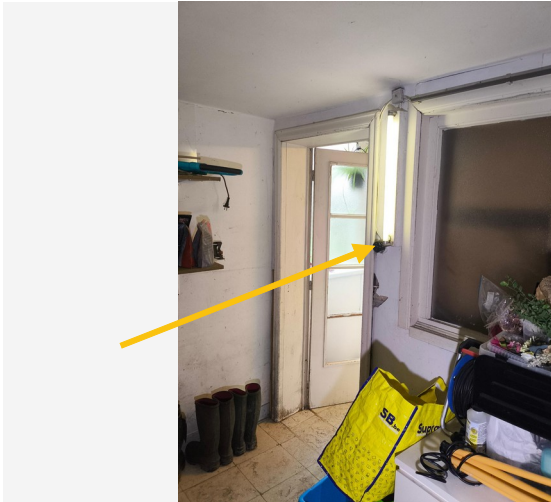
## Fiche 4: Bakeliet toep.(schakelaars-stopcontact.-verdeel dozen-radiator knoppen)

Overzichtsfoto

Detailfoto

- Eenvoudige handelingen: mag via doe-het-zelf of door werknemer(s) met opleidingsattest eenvoudige handelingen  
Schakelaars, stopcontacten en andere gelijkaardige toepassingen kunnen eenvoudig losgeschroefd worden --> EH doe-het-zelf. Afgesloten of verzegelde kast --> EH opgeleid techniek personeel 8u basisopleiding asbest. Voor elektrische infrastructuur en uitrusting dient u vooraleer men deze toepassing gaat bevochtigen de elektriciteit af te sluiten (zoniet elektrocutie-/brandgevaar). standaard dragen van de nodige wegwerp beschermingsmiddelen FFP 3 masker , handschoenen en tyvec CAT III type 5-6 , afspoelbaar schoeisel Losschroeven en dubbel verpakken in plastic , sluit luchtdicht af en breng dit als hechtgebonden afval naar een plaatselijk containerpark. Voor hechtgebonden toepassingen: Bij verwijdering door doe-het-zelf moet men dit afval dubbel en luchtdicht verpakt aandienen bij het gemeentelijk recyclagepark. Men raadpleegt best op voorhand de voorwaarden van het recyclagepark.

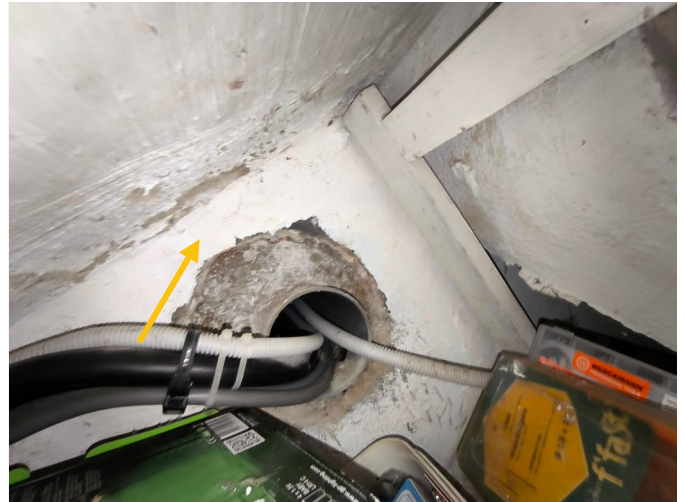
## Fiche 10: Cementering binnentoepassing kelder (met staalname)

Geen asbest

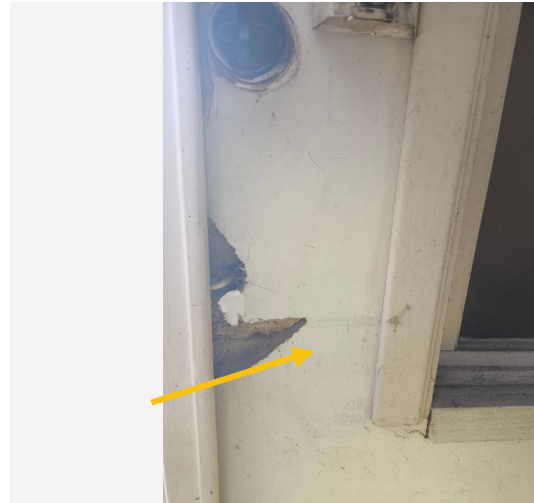
## Fiche 13: Muurpleister

Geen asbest

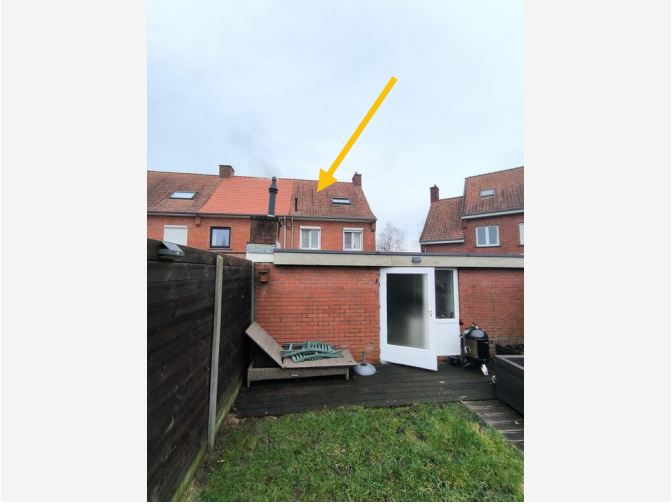
Overzichtsfoto

| Opmerking | De hoeveelheid is een zo nauwkeurig mogelijke opmeting. Hieraan kunnen evenwel geen rechten worden ontleend. Waar mogelijk, wordt staalname uitgevoerd conform het inspectieprotocol: in een droge ruimte zoals een slaapkamer, in een natte ruimte zoals een keuken of badkamer, in een traphal en in een stookruimte. Er bevinden zich enkele valse wanden (hout/gipsplaat/kunststof). Het is niet duidelijk of er pleisterwerk aanwezig is achter deze valse wanden, het is aangewezen om bijkomend onderzoek uit te voeren bij werken. |

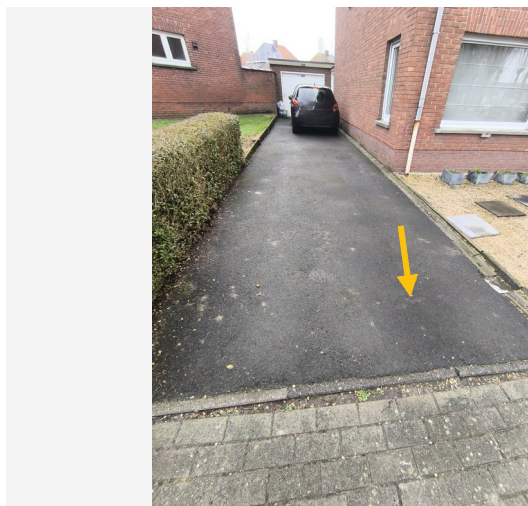
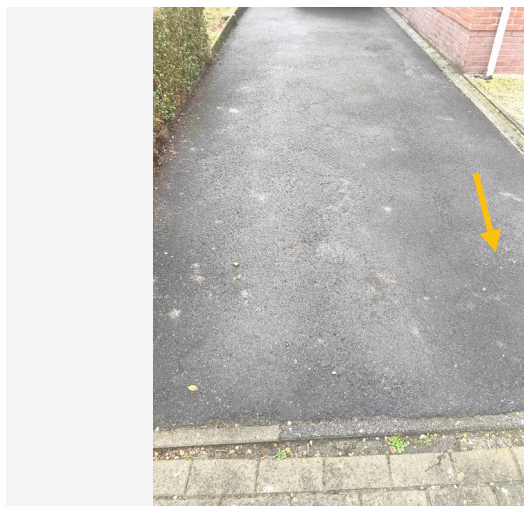
## Fiche 15: Asfalt

Geen asbest

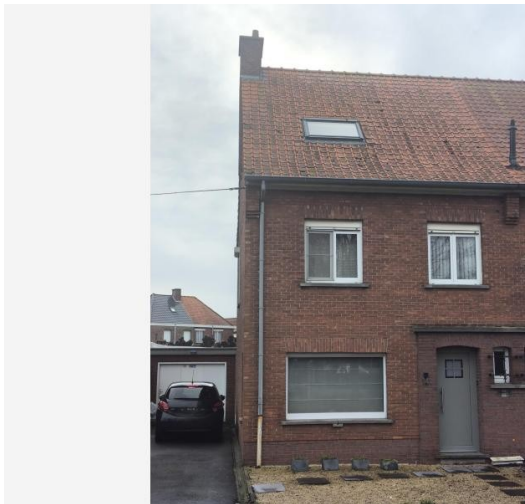
## Fiche 19: Dakbedekking dak 1 niet verdacht.

| Beschrijving | Notitie | Terug te vinden op plannen |
|---|---|---|
| Fiche 19: Dakbedekking dak 1 niet verdacht. | De dakbedekking wordt gecontroleerd. deze bestaat uit dakpan en bevat geen asbest verdachte materialen. | Plan 1.14: woning dakplan |
