# Verkoopdossier

Ledebeekweg 183, **9080 Lochristi**

# Energieprestatiecertificaat

# Energieprestatiecertificaat (EPC) in detail

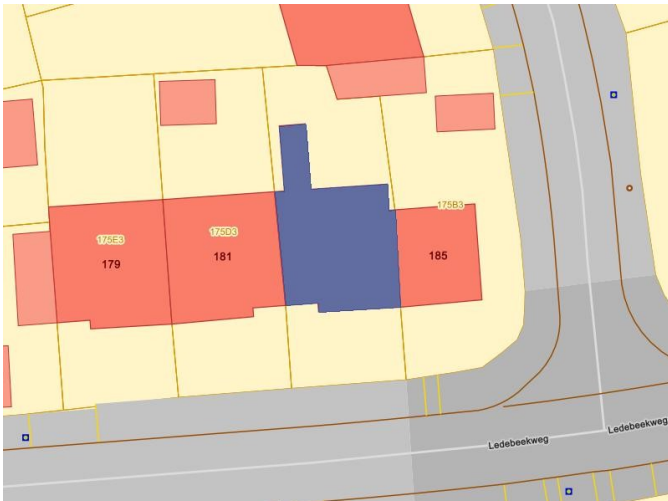
## Zone 1: Hoofdgebouw

Tijdens de inspectie vastgesteld:

**1 Asbestmateriaal**

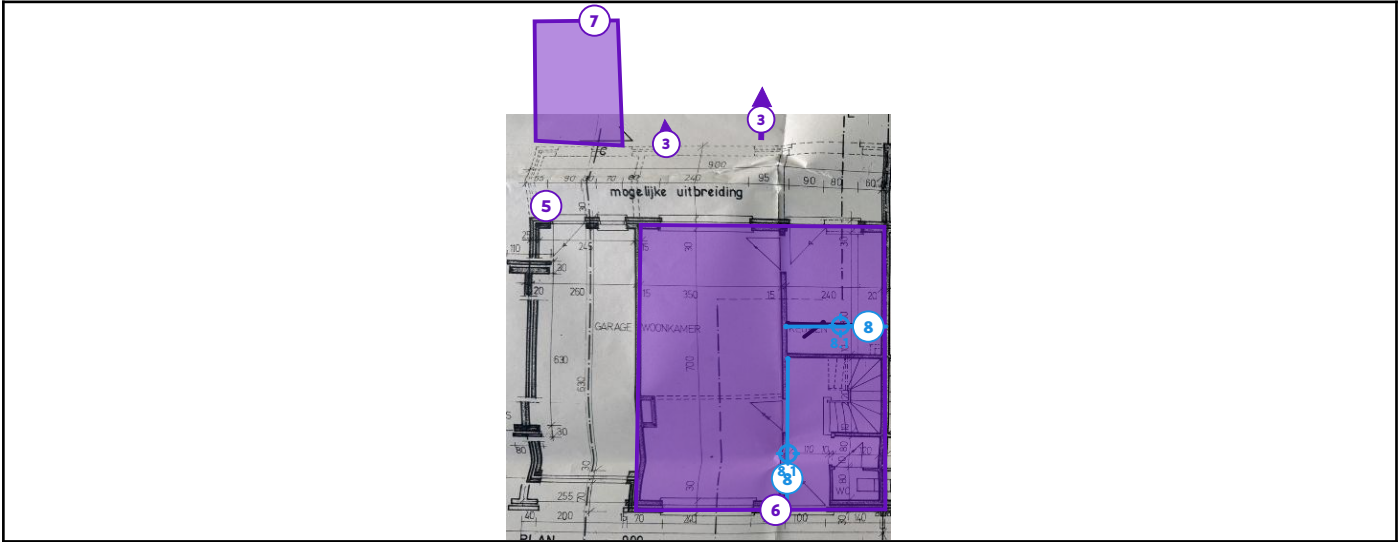
# Plan 1.1: Gelijkvloers 0

| Beschrijving | Type | Actie |
|---|---|---|
| 8.1 Code: #1 Pleisterwerk muren | Mengmonster | - |

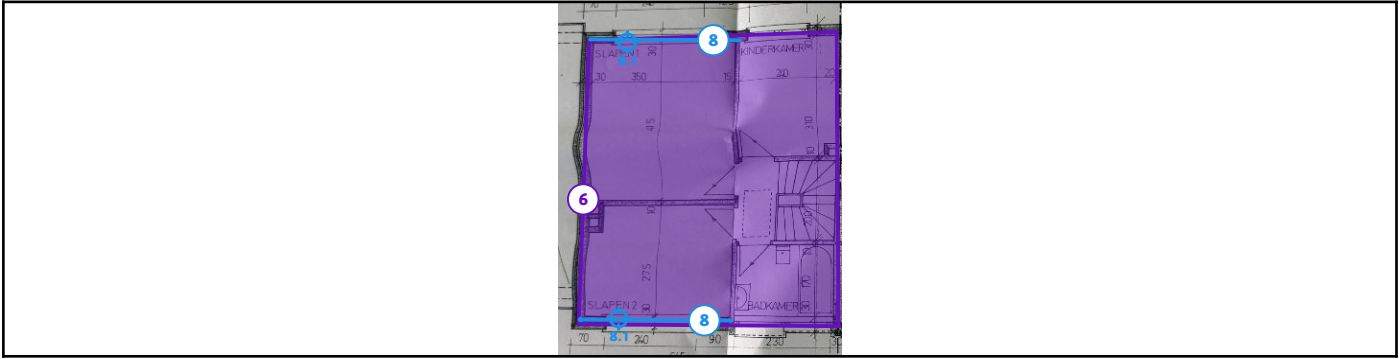
# Plan 1.2: Verdieping +1

| Beschrijving | Type | Actie |
|---|---|---|
| 8.1 Code: #1 Pleisterwerk muren | Mengmonster | - |

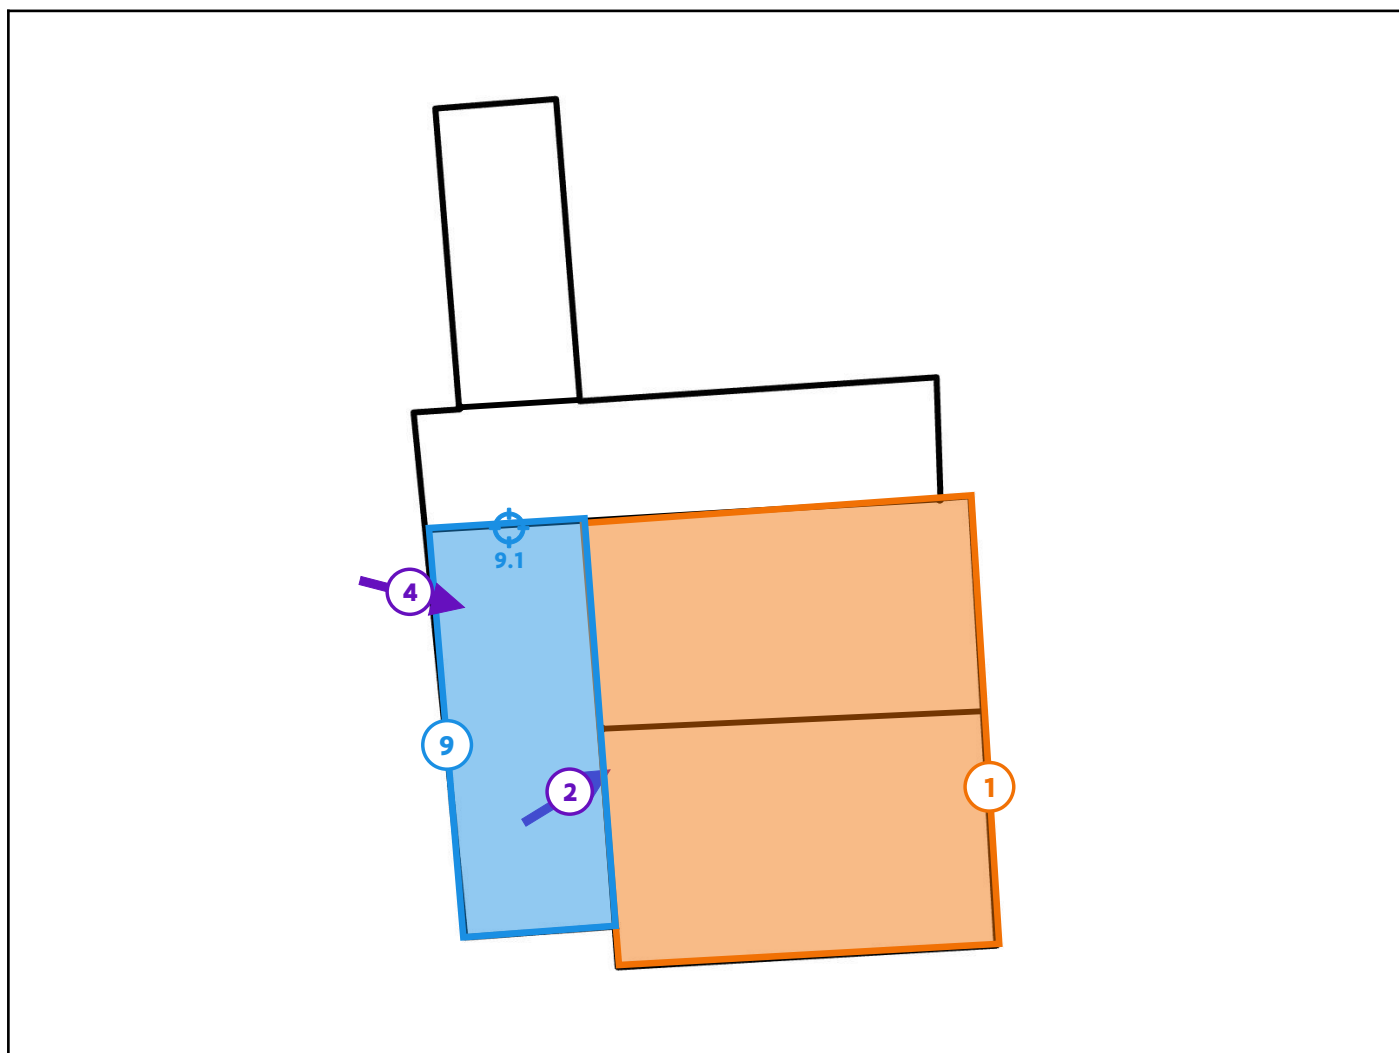
## Plan 1.4: Dak

| Beschrijving | Type | Actie |
|---|---|---|
| 9.1 Code: #2 Roofing | Puntmonster | - |

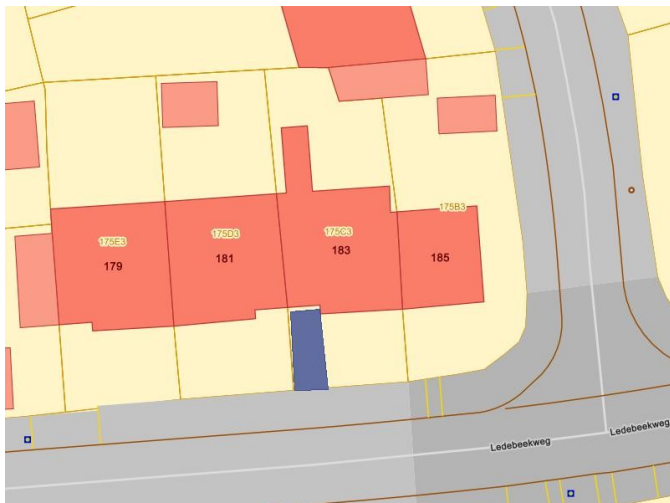
## Zone 2: Oprit

Tijdens de inspectie vastgesteld:

- 0 Asbestmaterialen
- 0 Beperkingen
- 0 Uitsluitingen
- 0 Roerende goederen
- 0 Puin, steenslag, (water)bodem
- 0 Adviezen
- 0 Geen asbest

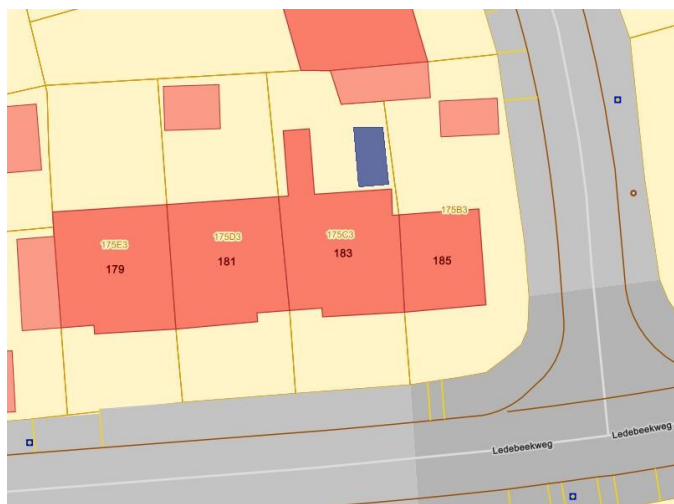
## Zone 3: Terras

Tijdens de inspectie vastgesteld:

- 0 Asbestmaterialen
- 0 Beperkingen
- 0 Uitsluitingen
- 0 Roerende goederen
- 0 Puin, steenslag, (water)bodem
- 0 Adviezen
- 0 Geen asbest

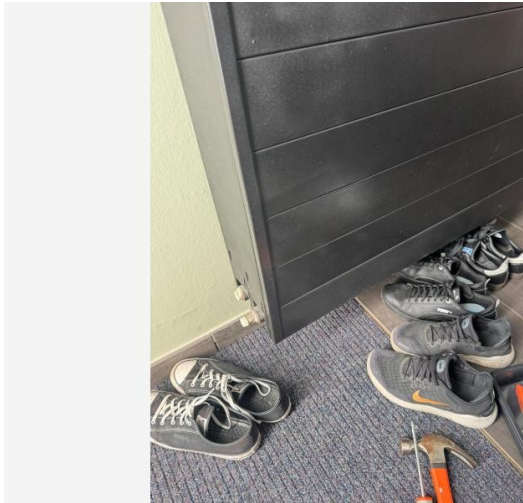
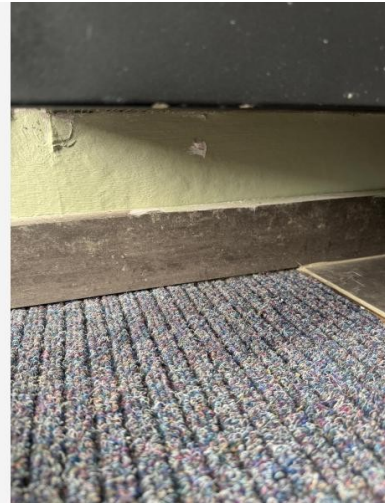
## Fiche 8: Pleisterwerk muren

Geen asbest

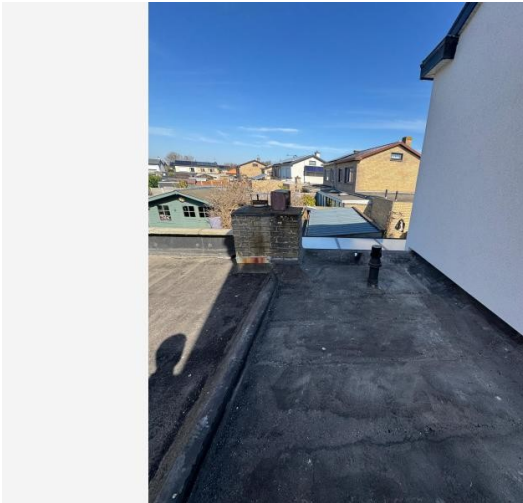
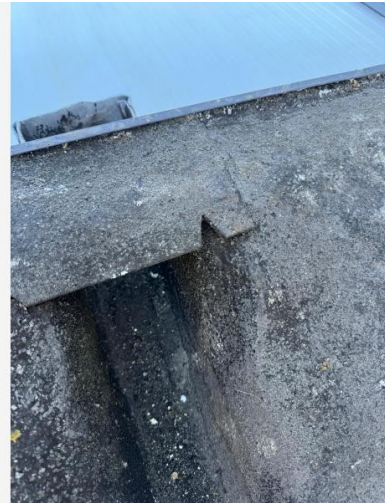
## Fiche 9: Roofing plat dak

Geen asbest
