# Verkoopdossier

Sallemeulekouter 12, **9920 Merelbeke-Melle**

# Energieprestatiecertificaat

**Sallemeulekouter 12, 9820 Merelbeke**

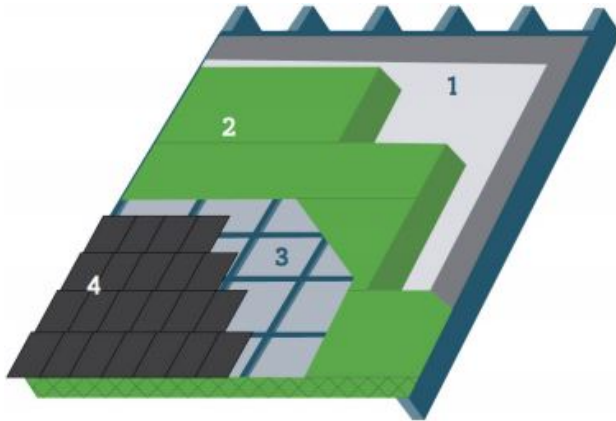
### 1. Dak isoleren aan de buitenkant

De isolatie wordt boven op de draagconstructie geplaatst. Daarboven komen een onderdak en dakbedekking (pannen, leien ...).

1. Dampscherm | 2. Isolatie | 3. Onderdak | 4. Dakbekleding

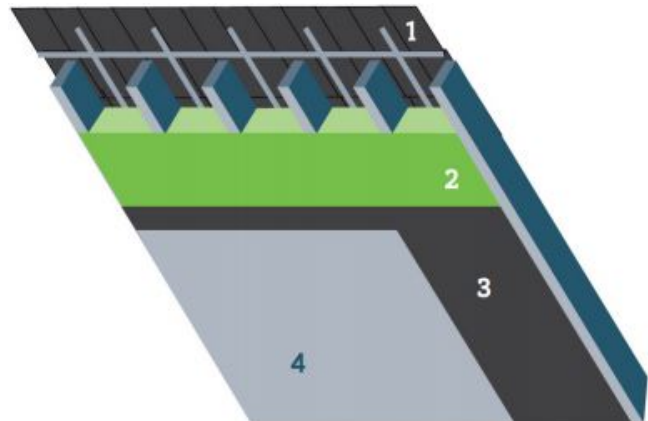
### 2. Dak isoleren aan de binnenkant

De isolatie wordt tussen en onder de dakconstructie aan de binnenkant geplaatst. Daartegen komt een dampscherm en, indien gewenst, een binnenafwerking.

1. Onderdak | 2. Isolatie | 3. Dampscherm | 4. binnenafwerking

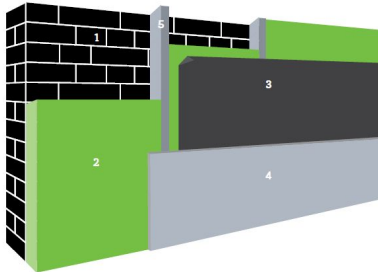
### Muren aan de buitenkant isoleren

Dat kan door een extra buitenmuur met een geïsoleerde spouw op te trekken of door isolatiemateriaal aan te brengen met daarop een bepleistering of een nieuwe gevelbekleding.

1. Buitenmuur | 2. Isolatie | 3. Vochtscherm | 4. Afwerkingslaag | 5. Stijl- en regelwerk (optioneel)

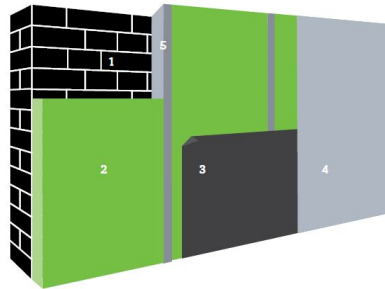
### Muren aan de binnenkant isoleren

Isolatieplaten kunnen rechtstreeks op de bestaande muur bevestigd worden of een structuur in hout of metaal kan opgevuld worden met isolatie ('voorzetwandsysteem'). Binnenisolatie is een delicaat werk. Vraag advies aan een vakman of laat het uitvoeren door een gecertificeerd aannemer.

1. Buitengevel | 2. Isolatie | 3. Dampscherm | 4. Binnenafwerking | 5. Stijl- en regelwerk (optioneel)

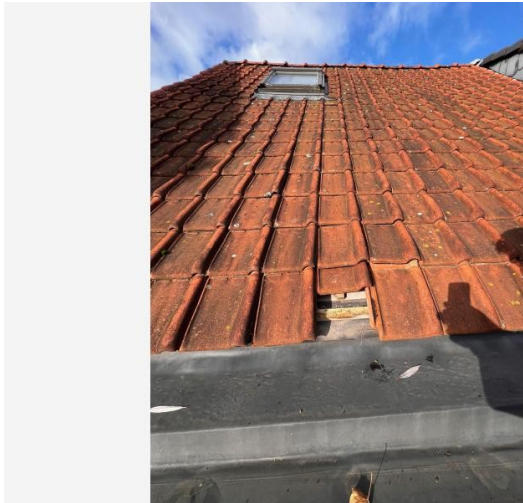
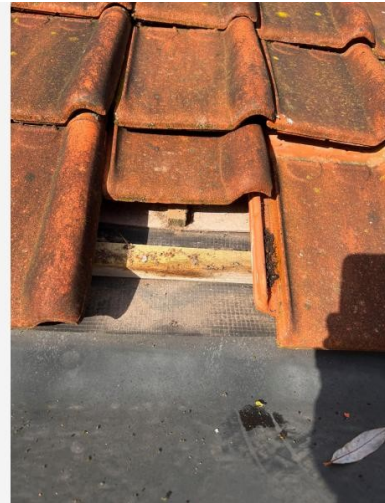
## Fiche 10: Onderdak zadeldak

Geen asbest

Overzichtsfoto

Detailfoto
