# Verkoopdossier

Tichelrei 92, 9000 Gent

# Energieprestatiecertificaat

certificaatnummer: 20220719-0002643585-RES-1

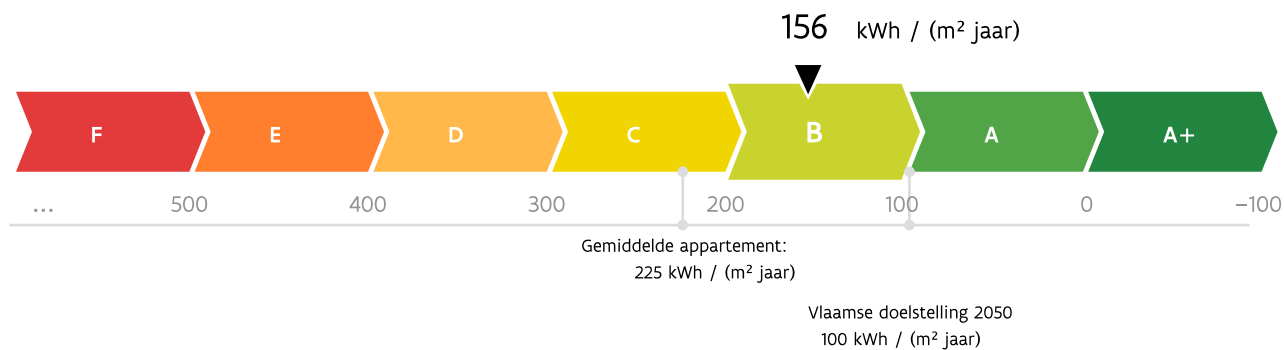
## Energie label

De energiescore en het energielabel van dit appartement zijn bepaald via een theoretische berekening op basis van de bestaande toestand van het gebouw. Er wordt geen rekening gehouden met het gedrag en het werkelijke energieverbruik van de (vorige) bewoners. Hoe lager de energiescore, hoe beter.

156 kWh/(m<sup>2</sup> jaar)

B

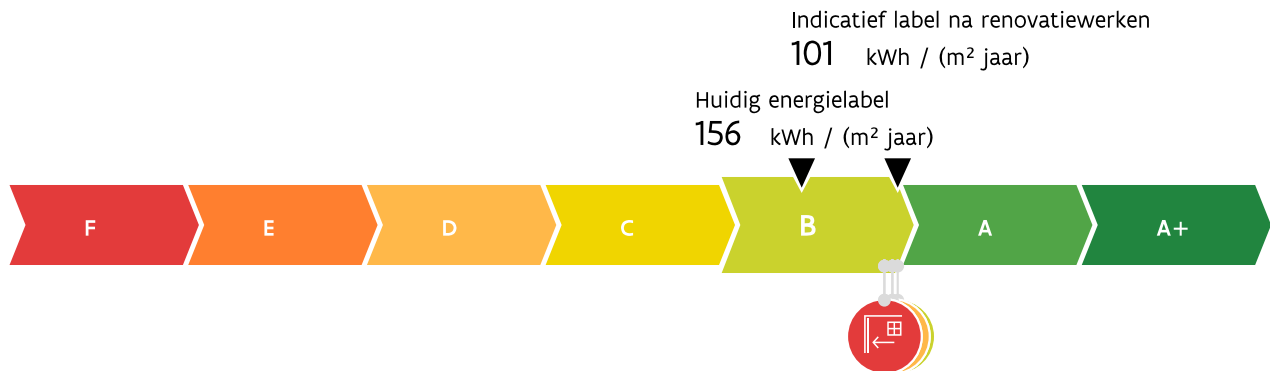
## Energielabel na uitvoering van de aanbevelingen

Als u beslist om uw appartement stapsgewijs te renoveren in de hierboven gesuggereerde volgorde, geeft de onderstaande energieschaal een overzicht van waar uw appartement zich na elke stap zal bevinden op de energieschaal. Verandert u de volgorde, dan verandert ook de impact van elke maatregel. Dat kan hier niet weergegeven worden. Bij de plaatsing van een installatie op zonne-energie zal het energielabel nog verder verbeteren.

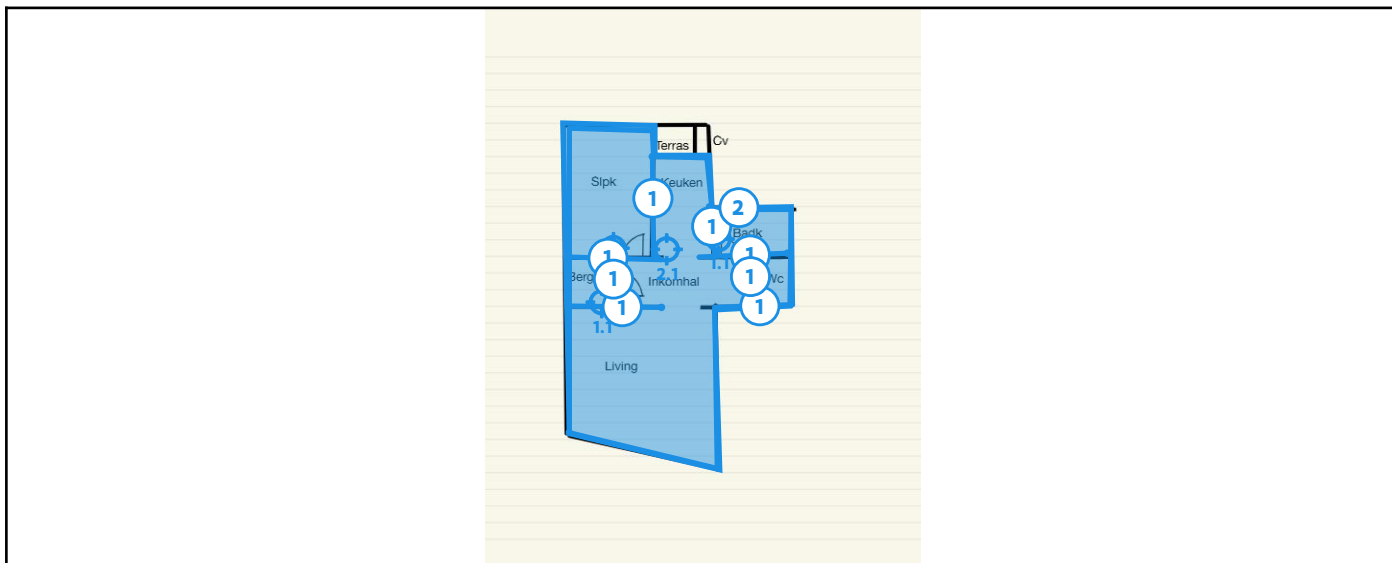
# Plan 1.1: Grondplan appartement

Beschrijving	Type	Actie
1. Pleisterwerk muren	Geen asbest	-
1.1 Code: 230125-001	Mengmonster	-
2. Pleisterwerk plafonds	Geen asbest	-
2.1 Code: 230125-002	Mengmonster	-

Geen asbest

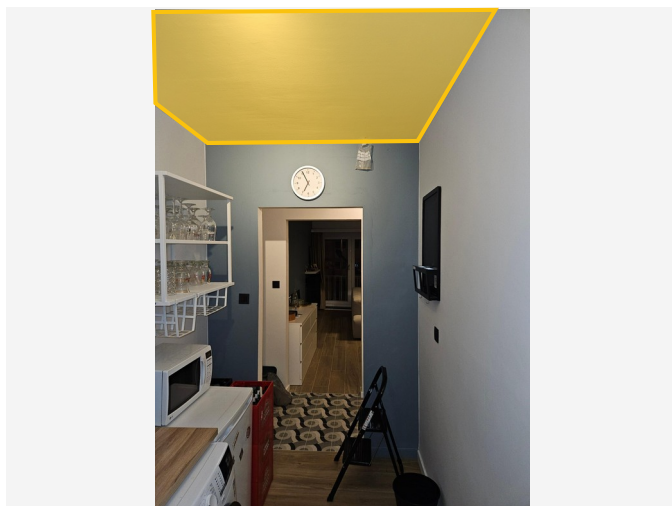
Overzichtsfoto

## Fiche 2: Pleisterwerk plafonds

Geen asbest
