**Verslag huishoudelijke elektrische installatie op laagspanning en zeer lage spanning****Algemeen:**

| Referentie: <b>003-20260902-04</b> | Datum controle: <b>02/09/2026</b> |

| Adres installatie: <b>Kroonprinsstraat 3, 9031 - Gent</b> | Nummer teller(s): <b>1SAG1100773060</b> |

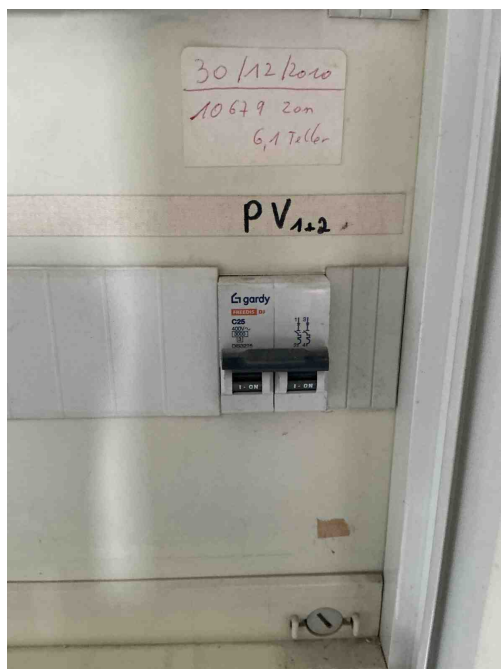
**B15** - De (bijkomende) differentieelstroominrichting(en) kan/kunnen overbelast worden door de toegenomen stroom in de installatie (Boek 1: 4.4.1.1).

*Opmerking: Voeding spanning 50A + 25A panelen*

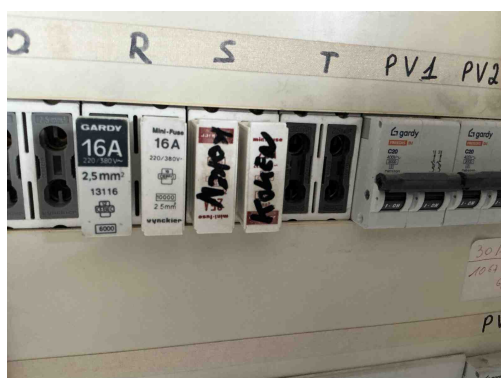
**D08** - De nodige markeringen op de beveiligingstoestellen ontbreken of zijn onleesbaar (Boek 1: 5.3.5.5).

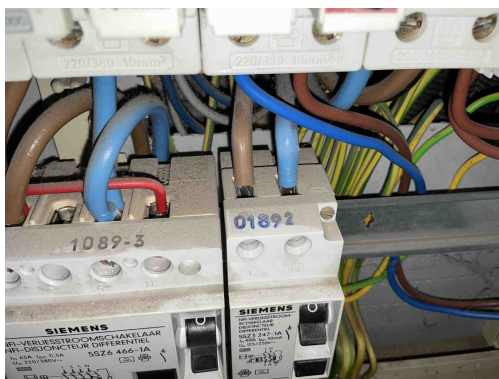
**B16** - De interne soepele geleiders zijn niet aan beide uiteinden voorzien van samenknijpende hulzen of evenwaardig (Boek 1: 5.3.5.5).
