# Asbestinventarisatetest

Kon. Albertstraat 40, 8930 Menen

Attestnummer : 20230116-000551.000

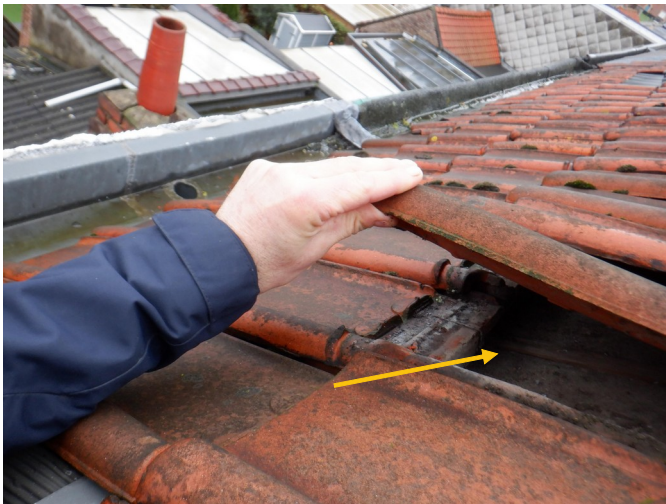
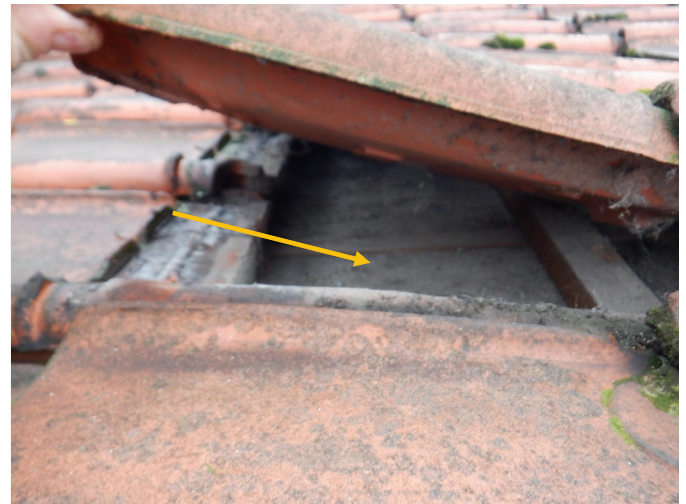
Overzichtsfoto

Detailfoto

Het asbestmateriaal valt onder de mijlpaal van 2040.

| Eindbeoordeling materiaalarisico | Laag materiaalarisico en/of verlaagde kans op vezelvrijgave |

| Gebondenheid | Categorie 1: hechtgebonden in oorsprong |
| Asbestsoort (vezeltype) | Crocidoliet aanwezig |
| Asbestconcentratie | Laag (< 50%) |
| Afschermingsgraad van het gehele materiaal | Geheel of deels vrij aan de buitenlucht |
| Toestand van het materiaal | Onbeschadigd, niet verweerd |

| Beschrijving | Menuiseriet onderdak |
| Asbestmateriaal | Plaat, paneel, tablet - Type Menuiserite |
| Hoeveelheid (oppervlakte - dikte - aantal) | • 64,00 m <sup>2</sup> - 0,30 cm - 1 stuk |

- Zorg voor een veilig beheer. Vermijd het beschadigen van het asbestmateriaal. Controleer de toestand jaarlijks op wijzigingen.

- Eenvoudige handelingen: mag via doe-het-zelf of door werknemer(s) met opleidingsattest eenvoudige handelingen  
Mits voorzorg.

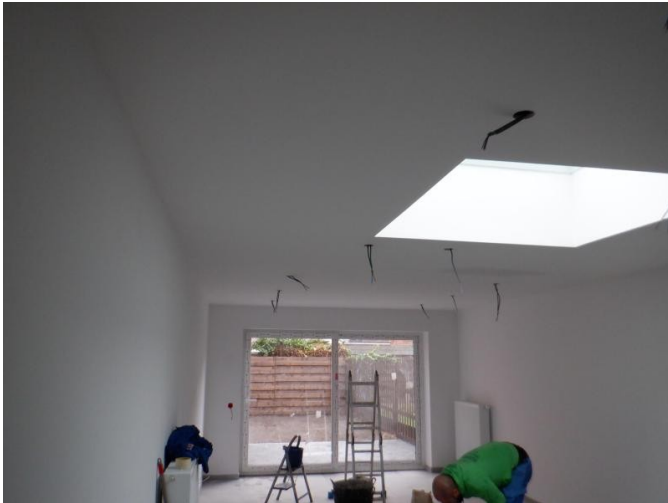
Situeringsfoto

**Bouwjaar:** 2022

*Constructies gebouwd vanaf 2001 moeten niet onderzocht worden*

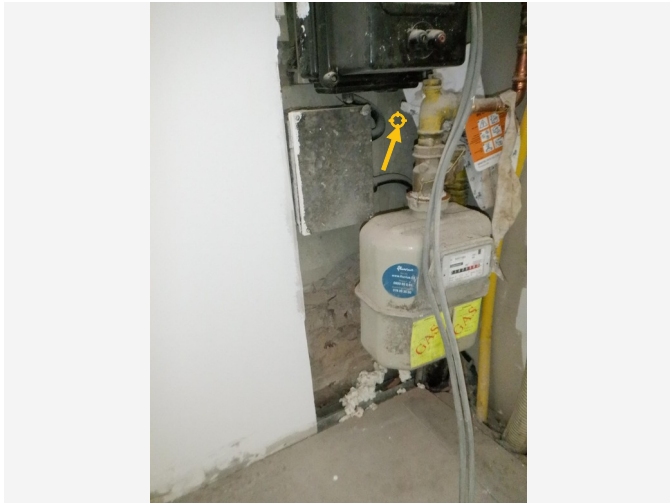
## Fiche 3: Pleisterwerk muren

Overzichtsfoto

Detailfoto

Geen asbest

| # | Type | Referentie | Resultaat |
|---|---|---|---|
| 3.1 | Mengmonster | M1 | Geen asbest |

| Beschrijving | Pleisterwerk muren |

| Opmerking | enkel kleine zone thv de nutsometers waar nog oud pleisterwerk aanwezig is. De rest van de muren en plafonds van de woning zijn helemaal gerenoveerd. |
