Keuringsverslag van een elektrische laagspanning- en zeer lage spanningsinstallatie

NIET CONFORM

Datum keuring: 18/05/2026

Straatnaam Sparrendreef
Huisnummer 23
Busnummer
Postcode 1910
Gemeente KAMPENHOUT
Land België

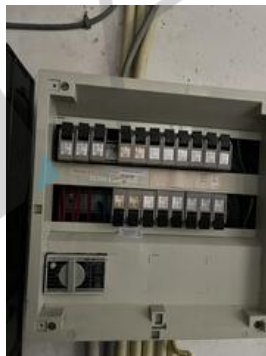
Afbeelding schakel- en verdeelbord:

- 15.10 De genaakbare, naakte onder spanning staande delen zijn onvoldoende afgeschermd. (Boek 1 Afdeling 5.1.4. en 4.2.2.3.)
- 15.11 Niet gebruikte invoeringen van het verdeelbord zijn niet correct of onvoldoende afgedicht. (Boek 1 Afdeling 5.1.4. en 4.2.2.3.)

- 15.12 De doorsneden van de interne verbindingen en/of van de verdeelrails in het bord zijn onvoldoende. (Boek 1 Onderafdeling 4.4.1.1. en 4.4.1.5.)
- 15.15 Een alpolige scheidingsschakelaar is te voorzien om bord volledig spanningsloos te kunnen zetten. (Boek 1 Onderafdeling 5.3.5.1.B. en nota)
