# Asbestinventarisatetest

Langestraat 46, 8000 Brugge

Attestnummer : 20230802-000268.000

## Zone 1: Hoofdgebouw

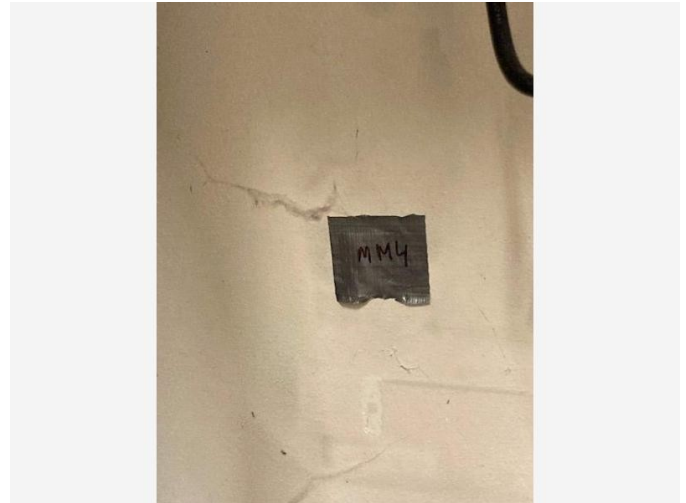
Detailfoto

Geen asbest

| # | Type | Referentie | Resultaat |
|---|---|---|---|
| 1.1 | Mengmonster | MM4 | Geen asbest |
