# Asbestinventarisatetest

Langestraat 46/102, 8000 Brugge

Attestnummer : 20230727-000375.000

Uitgegeven op : 27.07.2023

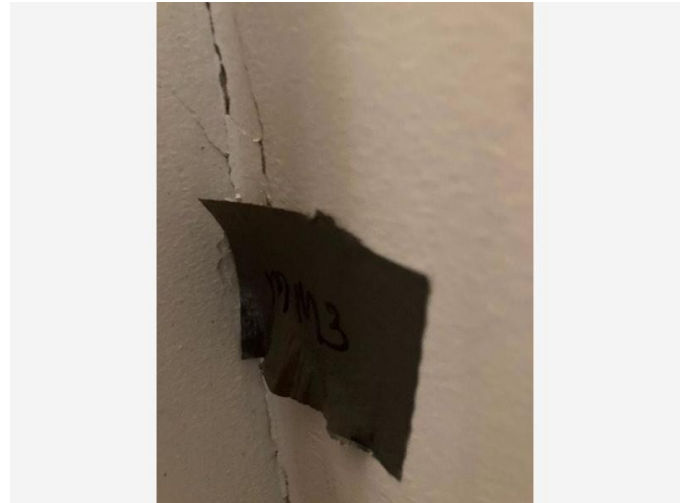
Detailfoto

Geen asbest

| # | Type | Referentie | Resultaat |
|---|---|---|---|
| 1.1 | Mengmonster | MM3 | Geen asbest |
